## INFORME TÉCNICO DE INSPECCIÓN OCULAR

<b>PROYECTO:</b>	RESIDENCIAL “HACIENDA EL TECAL 2DA ETAPA”
<b>PROMOTOR:</b>	DESARROLLO PERIFÉRICO, S.A.
<b>CATEGORÍA:</b>	I
<b>CONSULTORES:</b>	MAGDALENO ESCUDERO IAR-177-2000 PATRICIA GUERRA IRC-074-2008
<b>LOCALIZACIÓN DEL PROYECTO:</b>	CORREGIMIENTO SAN PABLO VIEJO, DISTRITO DE DAVID Y PROVINCIA DE CHIRIQUÍ
<b>FECHA DE INSPECCIÓN:</b>	28 DE OCTUBRE DE 2019
<b>FECHA DE INFORME:</b>	28 DE OCTUBRE DE 2019
<b>PARTICIPANTES:</b>	LESLY RAMIREZ: TÉCNICA EVALUADORA- DRCH ALAINS ROJAS: TÉCNICO EVALUADOR –DRCH

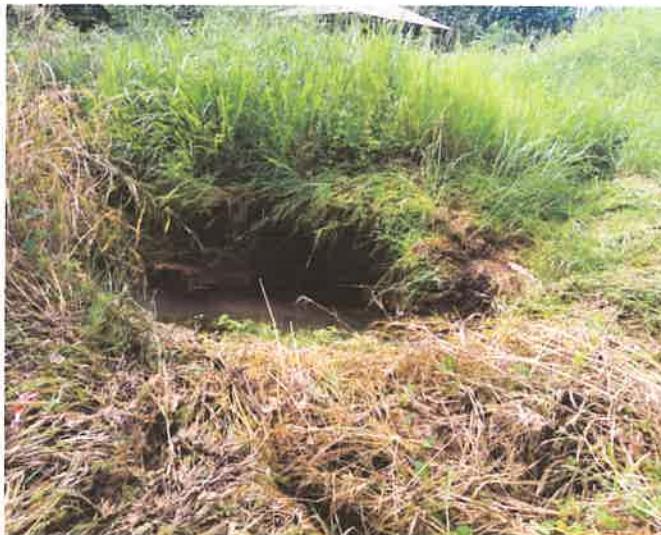
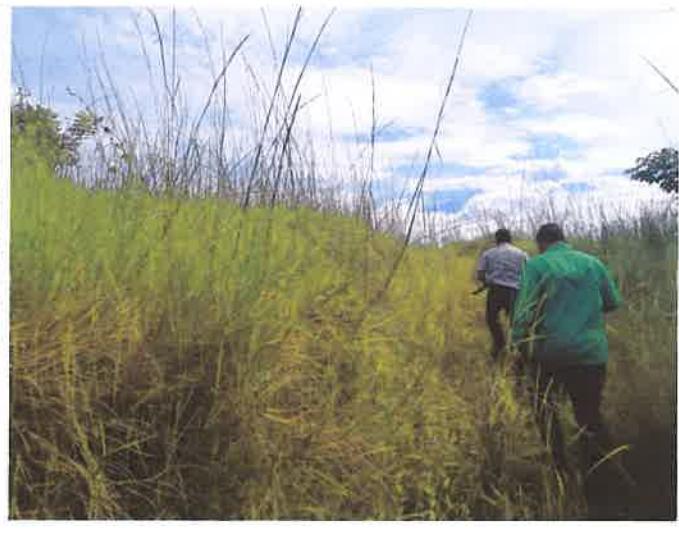
**Fig1.** Recorrido de inspección de campo del proyecto **RESIDENCIA “HACIENDA EL TECAL 2DA ETAPA”**.

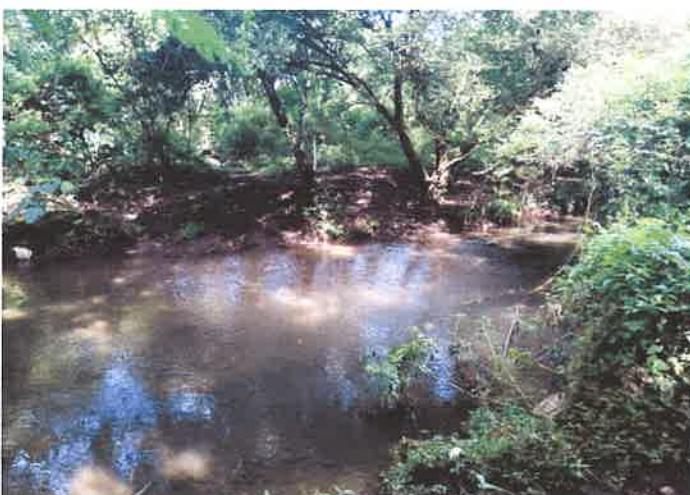
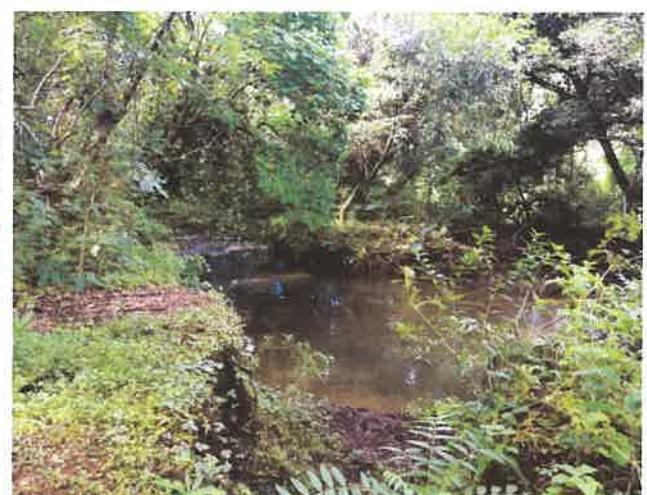
**-Observación 4:** Al realizar la inspección se pudo observar dentro del polígono del proyecto el paso de la quebrada El Tejar, donde la misma será intervenida con un paso vehicular para facilitar el acceso al residencial.

**Fig. 2.:** imágenes de la quebrada El Tejar ubicada dentro del área del proyecto **“RESIDENCIAL “HACIENDA EL TECAL 2DA ETAPA”**,

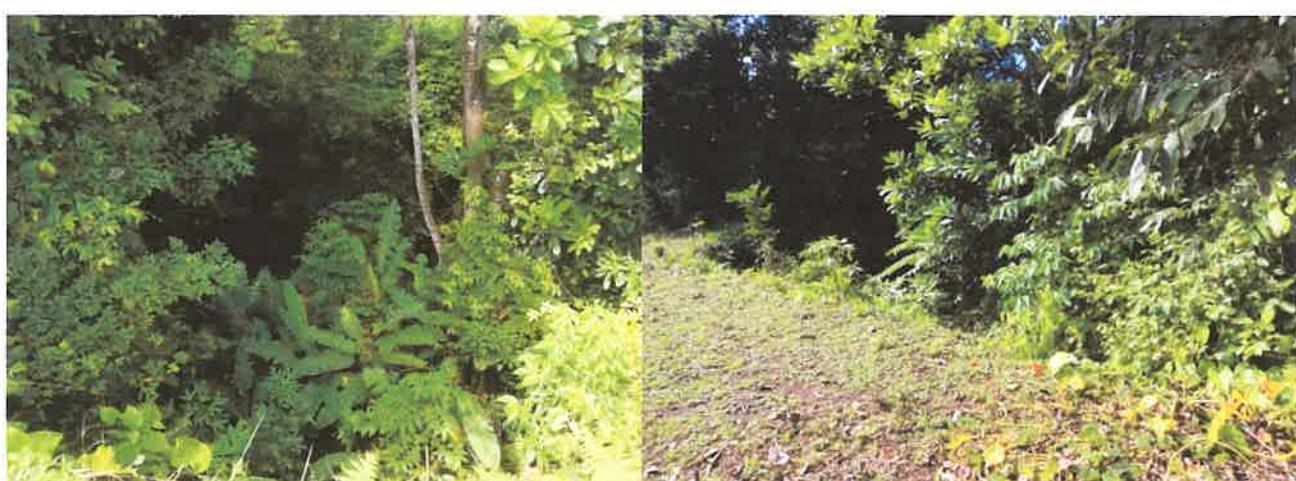
**Fig. 3.:** Imágenes de la vegetación que se encuentra alrededor de la quebrada El Tejar

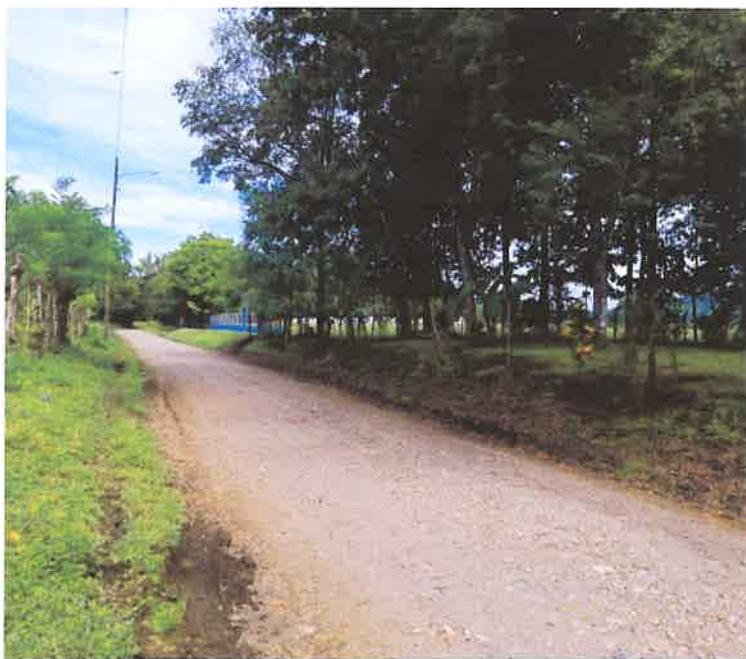
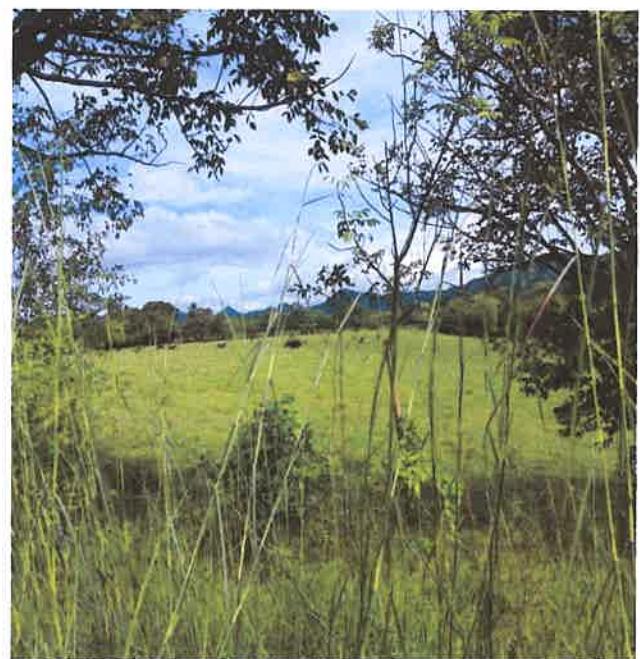
**Fig 4.: imágenes de los sitios colindante de los alrededores del proyecto “RESIDENCIAL “HACIENDA EL TECAL 2DA ETAPA”,**

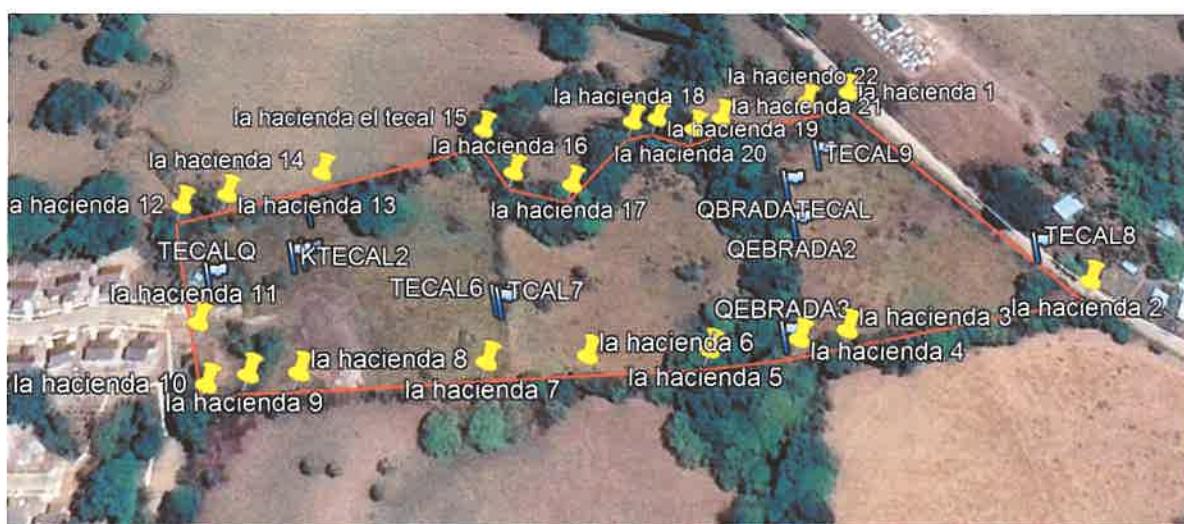
**-Observación 3:** las coordenadas presentadas dentro del Estudio de Impacto Ambiental, abarca la totalidad del área del proyecto verificadas en campo.

**Fig.5. Mapa del recorrido realizado en la inspección de campo del proyecto; se muestran el polígono del EsIA.**
