FOTOS DEL PROYECTO

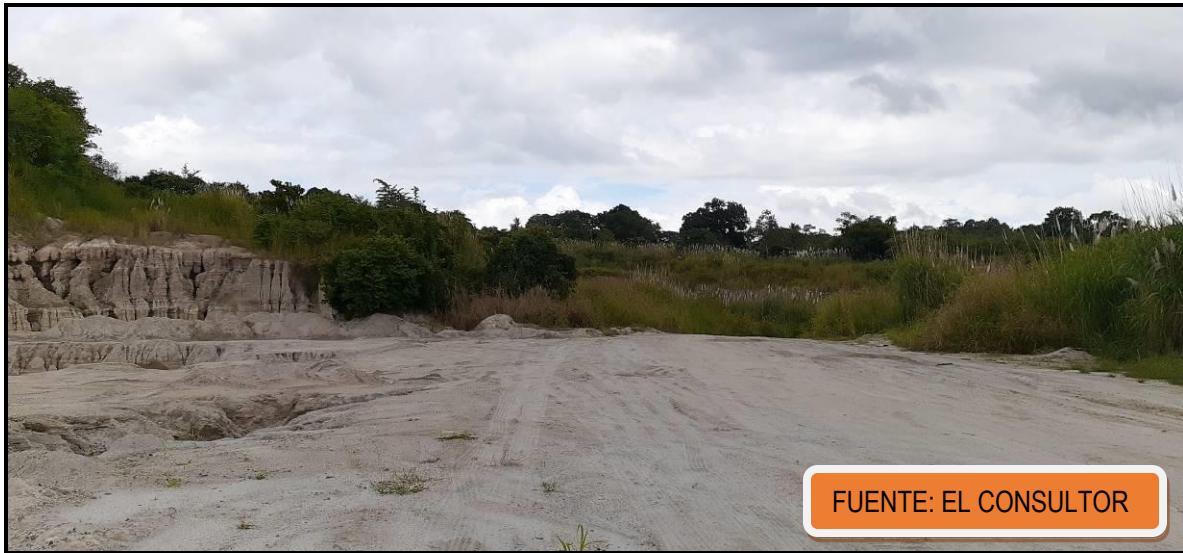
Foto No. 1 Aquí se observa la zona en estudio la cual ya ha sido intervenida anteriormente por actividades antropicas.

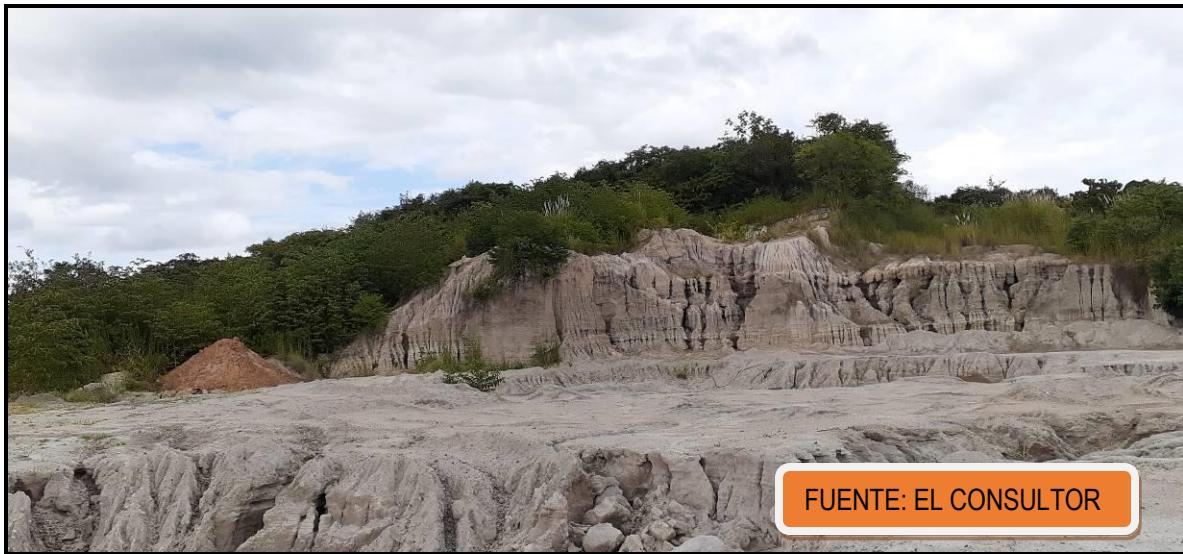
Foto No. 2 Otra zona del proyecto la cual es propia para la extracción del material pétreo (arena continental).

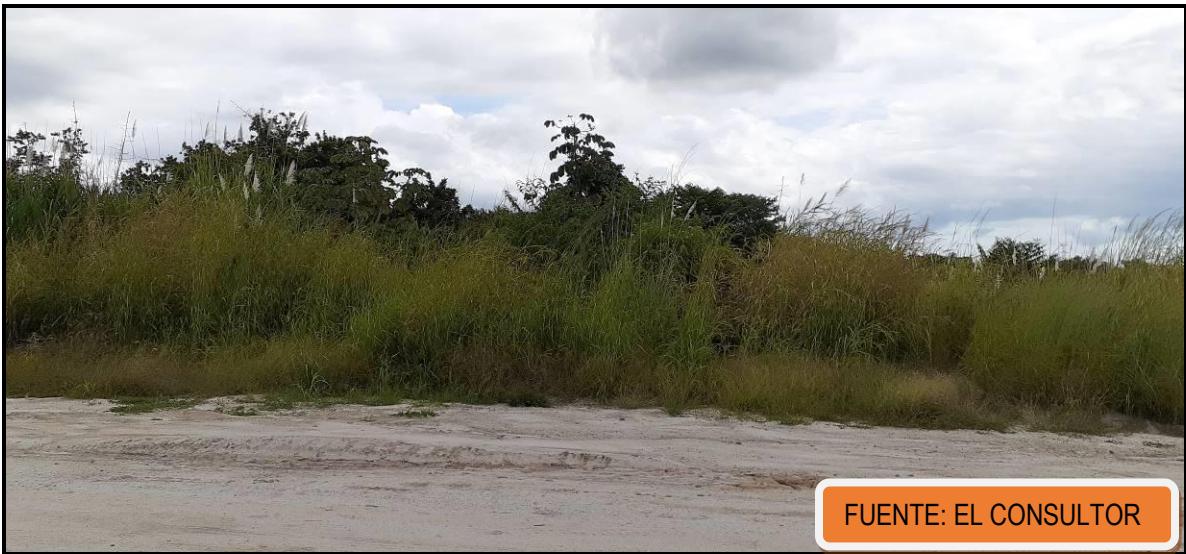
Foto No. 3 La zona en estudio está cubierta por maleza, al momento de la construcción del proyecto el terreno será limpiado en su totalidad.

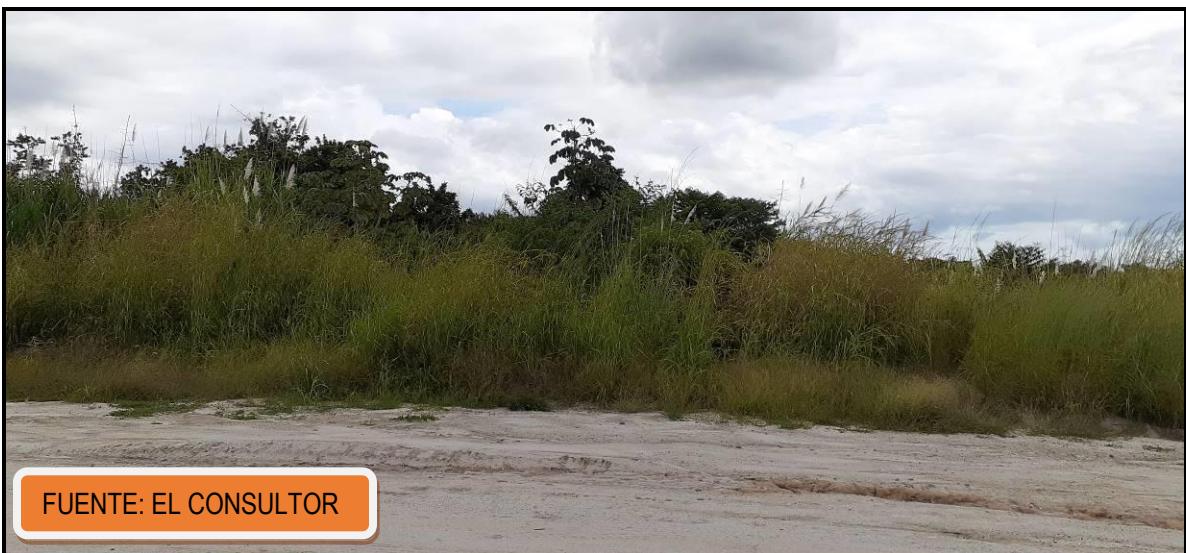
Foto No. 4 También se observa maleza y arbustos en la zona de estudio.

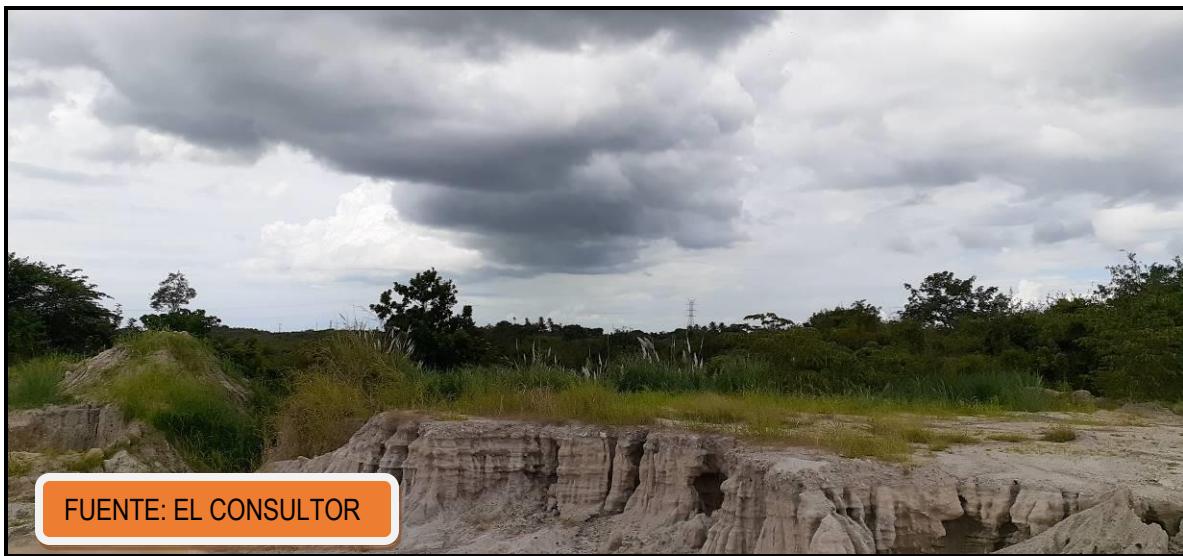
Foto No. 5 Aquí se observa la maleza y arbustos que componen la zona en estudio.

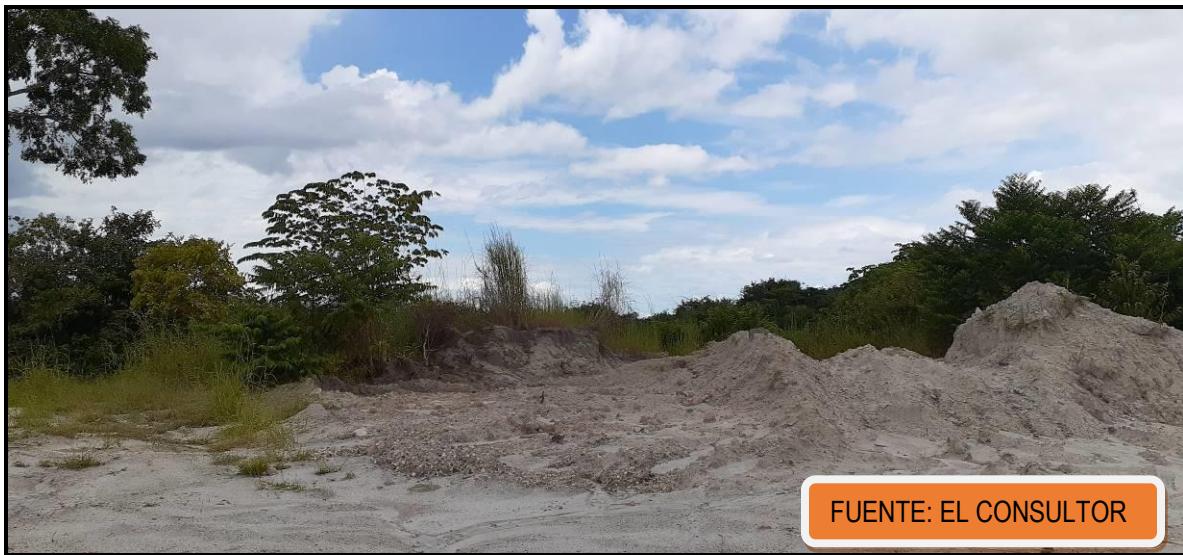
Foto No. 6 Otra vista del material pétreo (arean) proveniente de la zona en estudio.

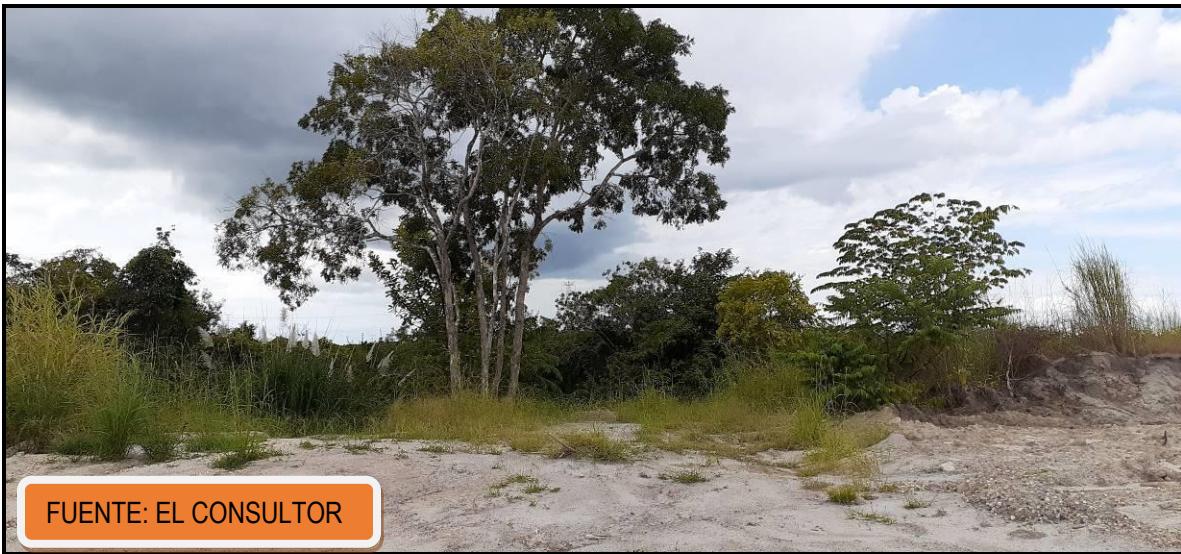
Foto No. 7 Se observa arbustos y malezas que caracterizan la zona en estudio.

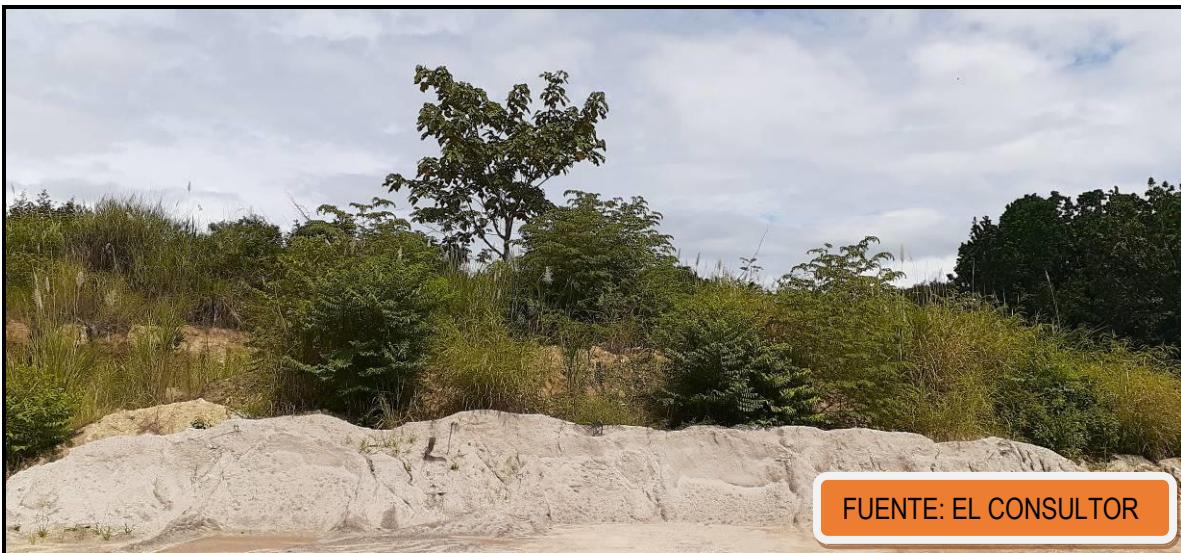
Foto No. 8 Más arbustos y arena propia de la zona en estudio.

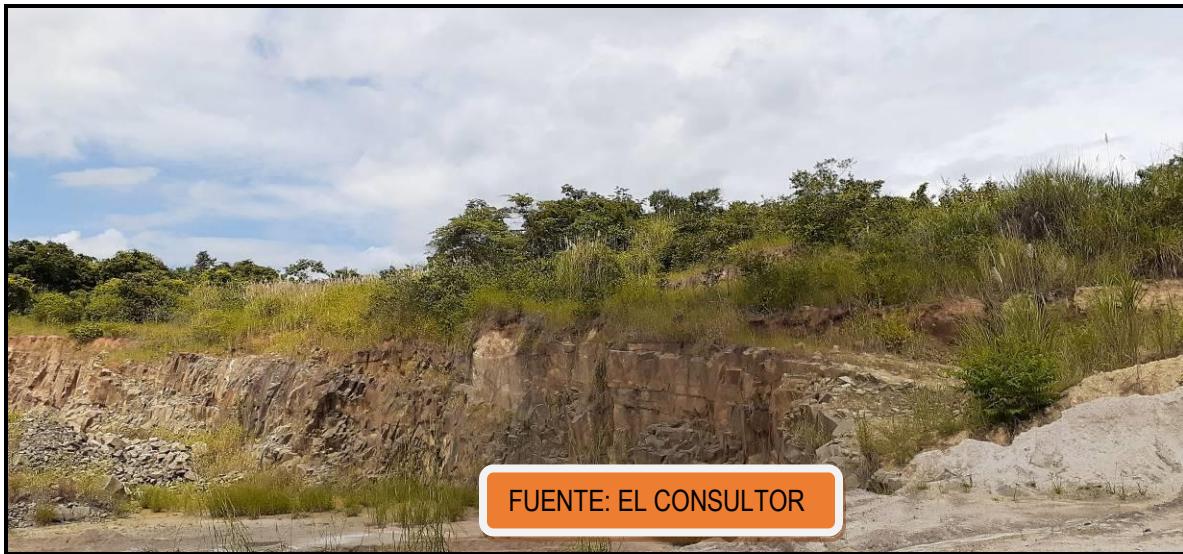
Foto No. 9 Panoramica del materail petreo (piedra) y maleza que conforman la zona en estudio.

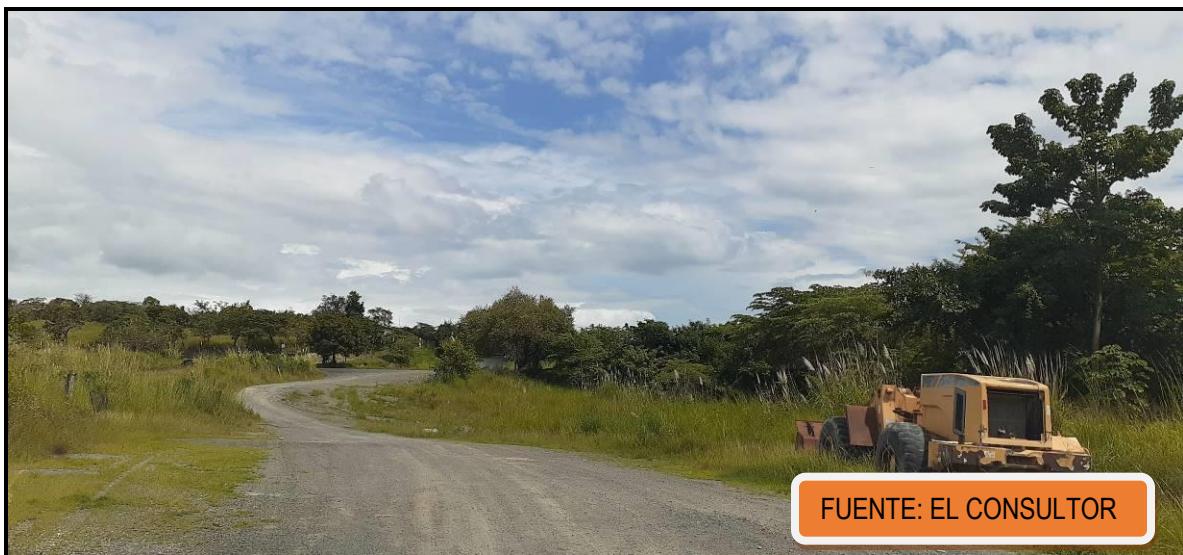
Foto No. 10 Aquí se observa la entrada principal al proyecto, caracterizada por una carretra cubierta de piedras y debidamente limpia.

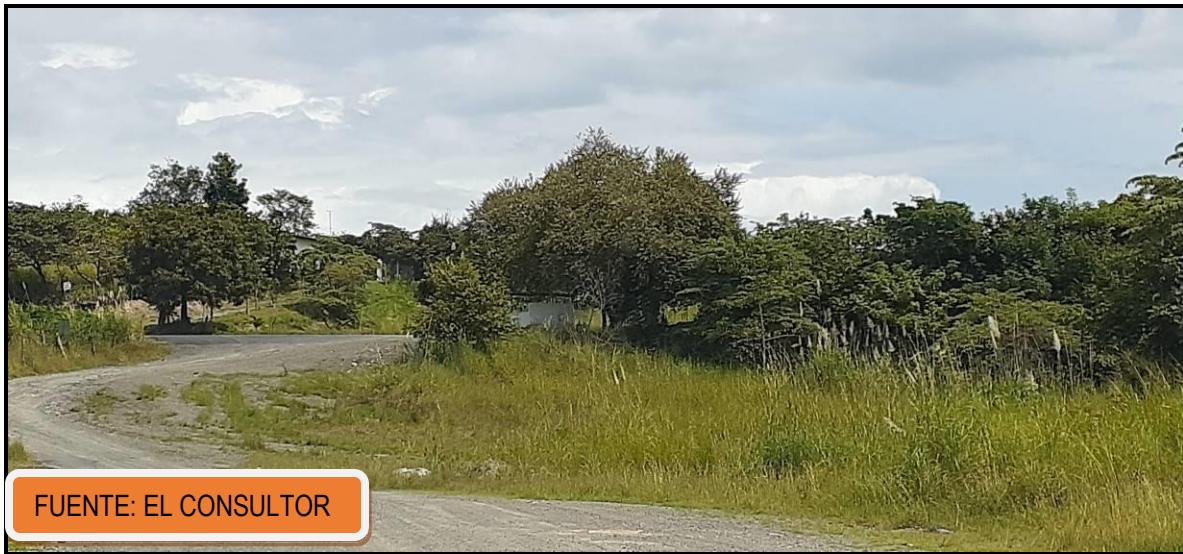
Foto No. 11 Otra panoramica de la entrada principal del proyecto.

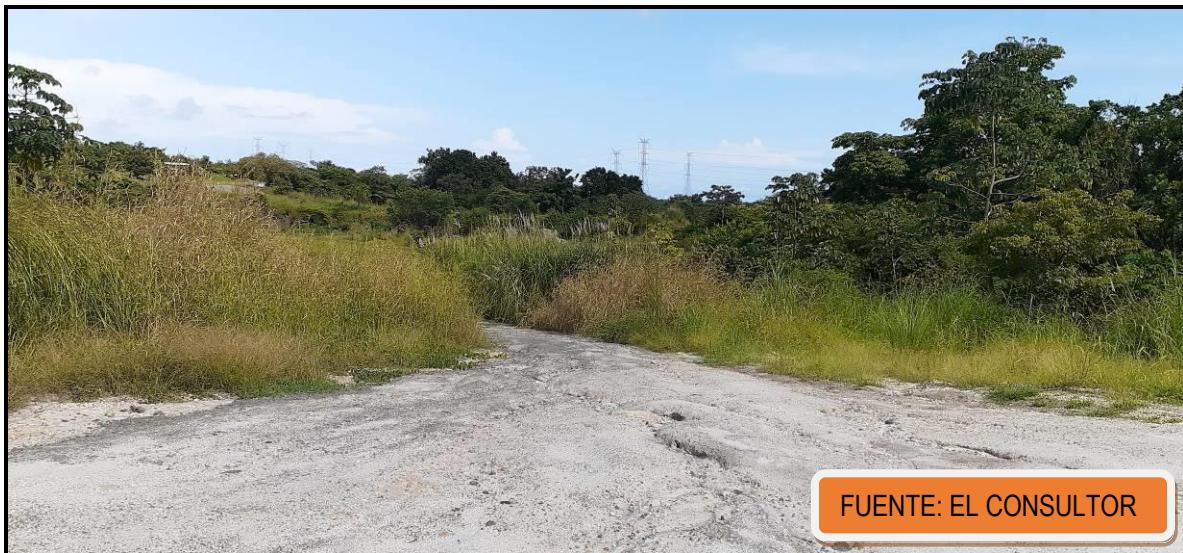
Foto No. 12 Parte del terreno en estudio conformado por maleza y arena.

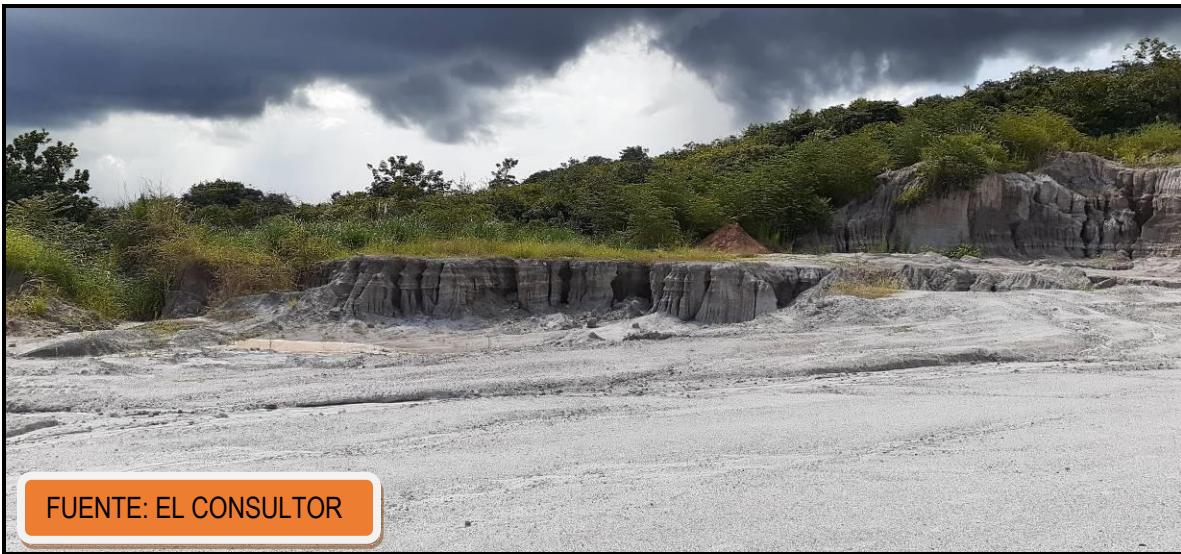
Foto No. 13 Al fondo se observa gran cantidad de arena, maleza y arbustos.

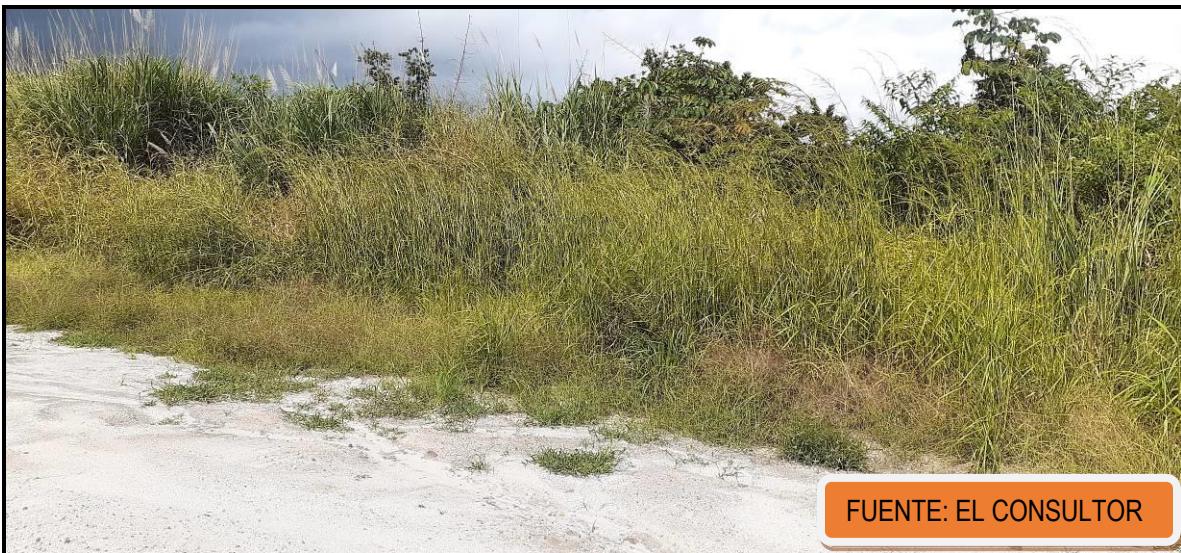
Foto No. 14 La maleza que cubre la zona en estudio es propio del lugar la misma será eliminada al momento de la construcción.

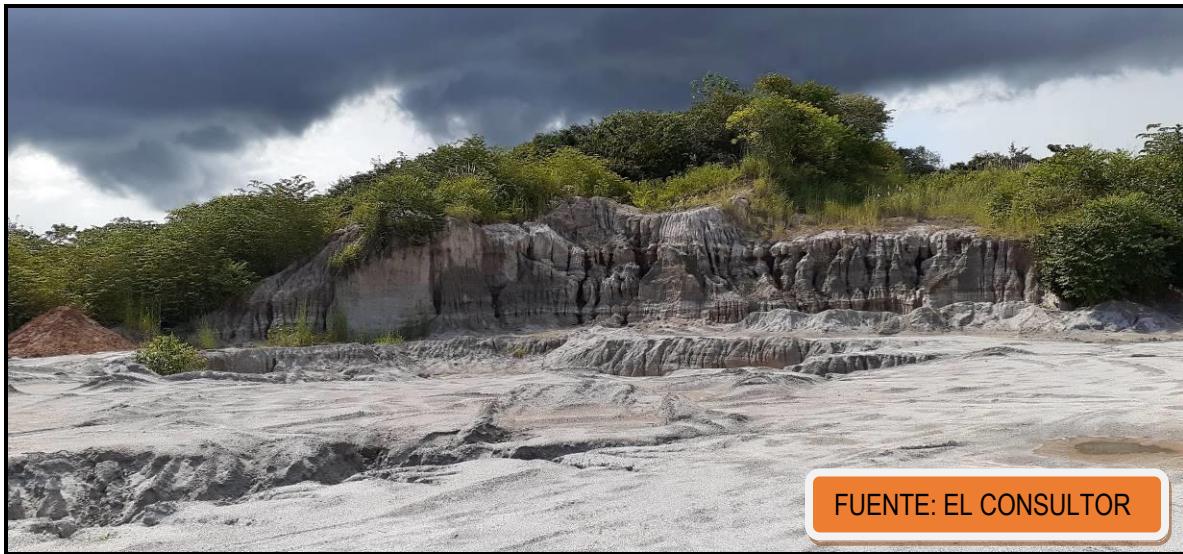
Foto No. 15 Otra panoramica de la zona o sitio en estudio.

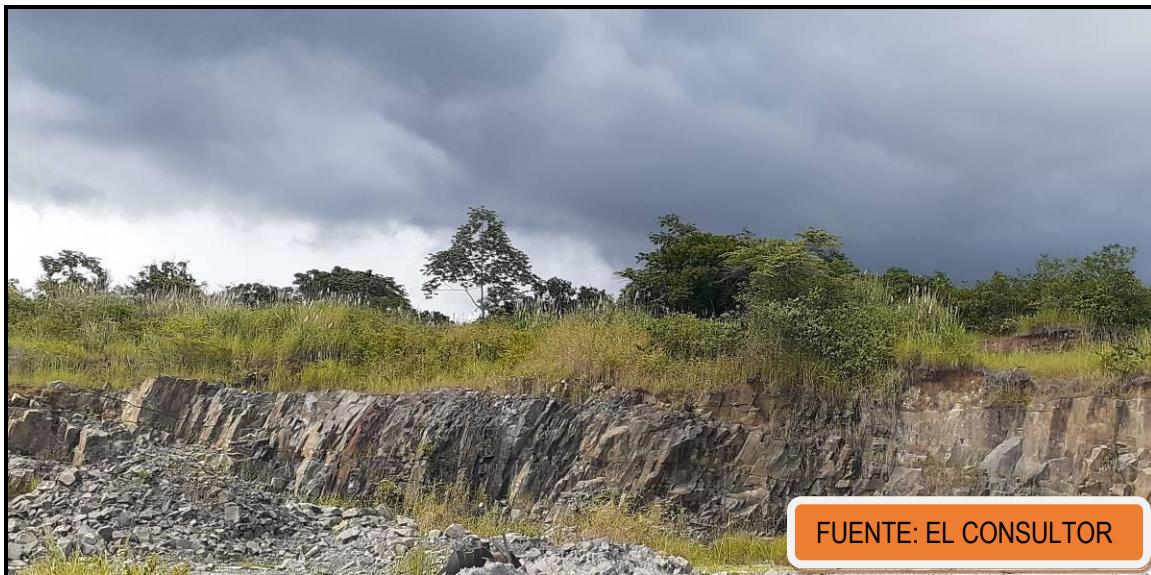
Foto No. 16 Las piedras y gramíneas que también conforman el paisaje de la zona en estudio.

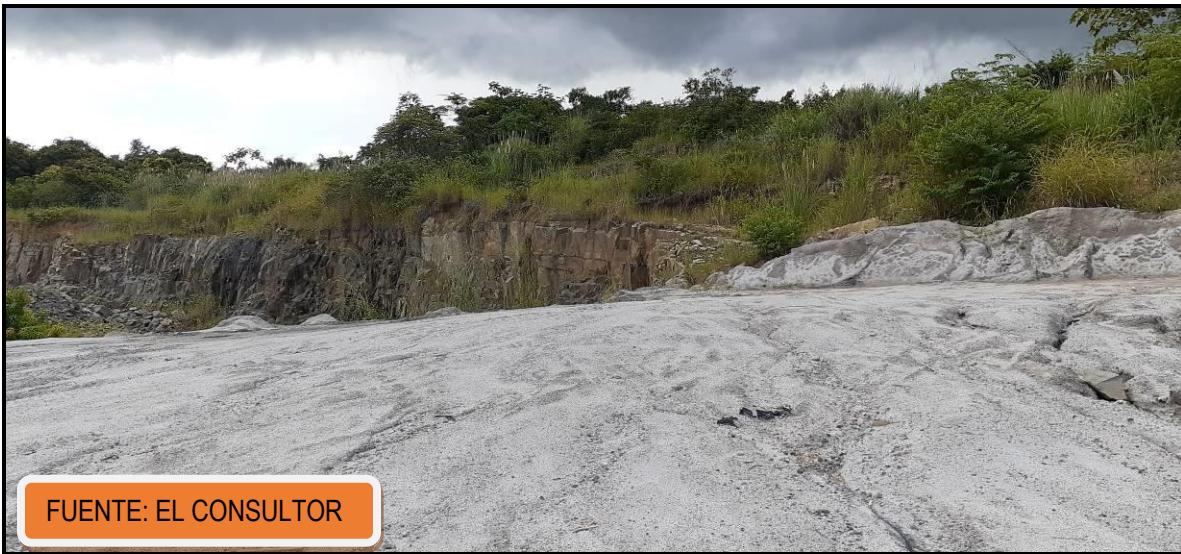
Foto No. 17 Otra toma o panoramica del área del proyecto.

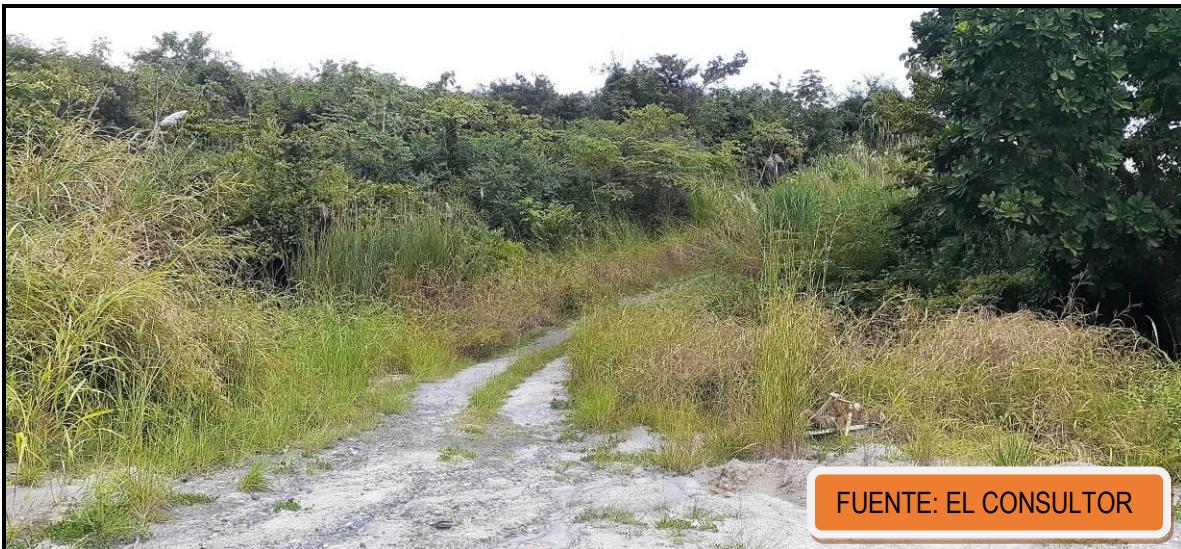
Foto No. 18 La zona tiene entradas o calles de acceso propias de actividades anteriores provenientes de otras personas o empresas que realizaban actividades de explotación antes de ser el terreno vendido a los actuales Promotores.

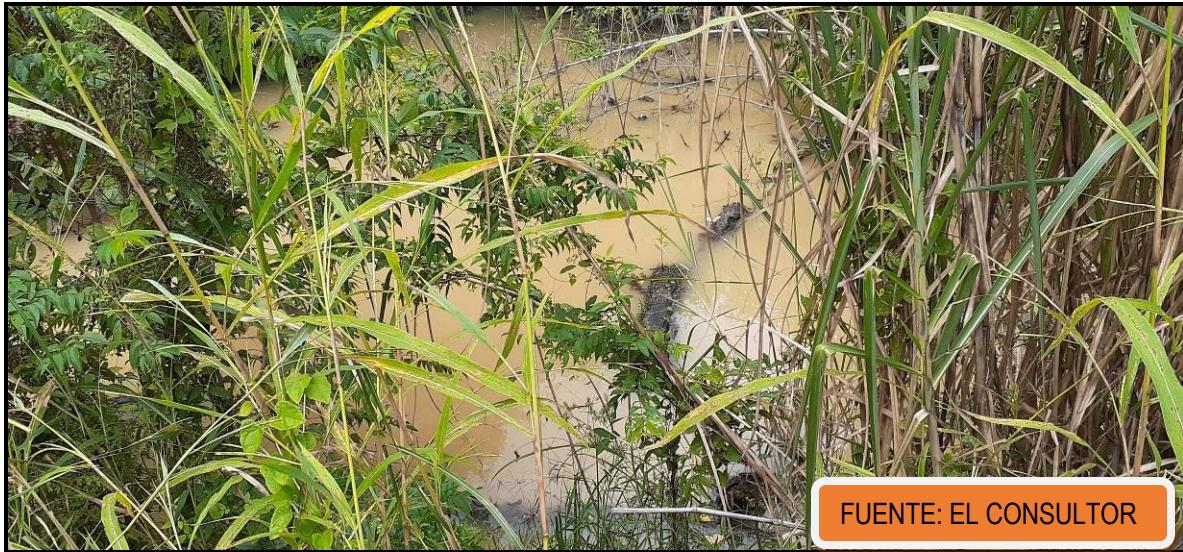
Foto No. 19 La zona tiene acceso al paso de una quebrada sin nombre la misma se encontraba cubierta de sedimentos al momento de la inspección su análisis físico químico se encuentra en el anexo de este estudio.

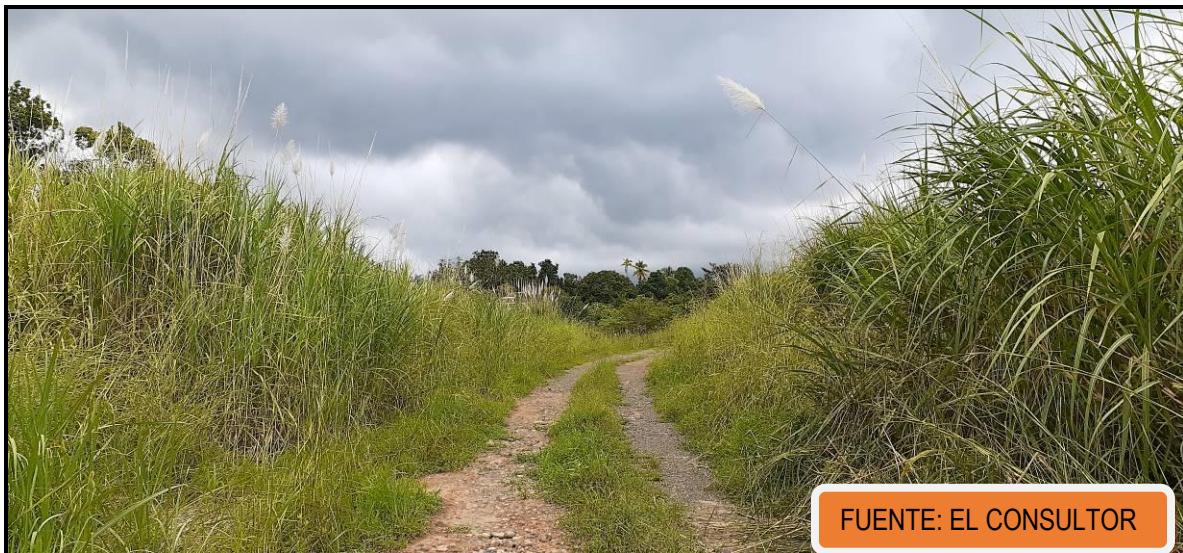
Foto No. 20 La maleza es propia de la zona en estudio la misma será eliminada al momento de construir el proyecto.

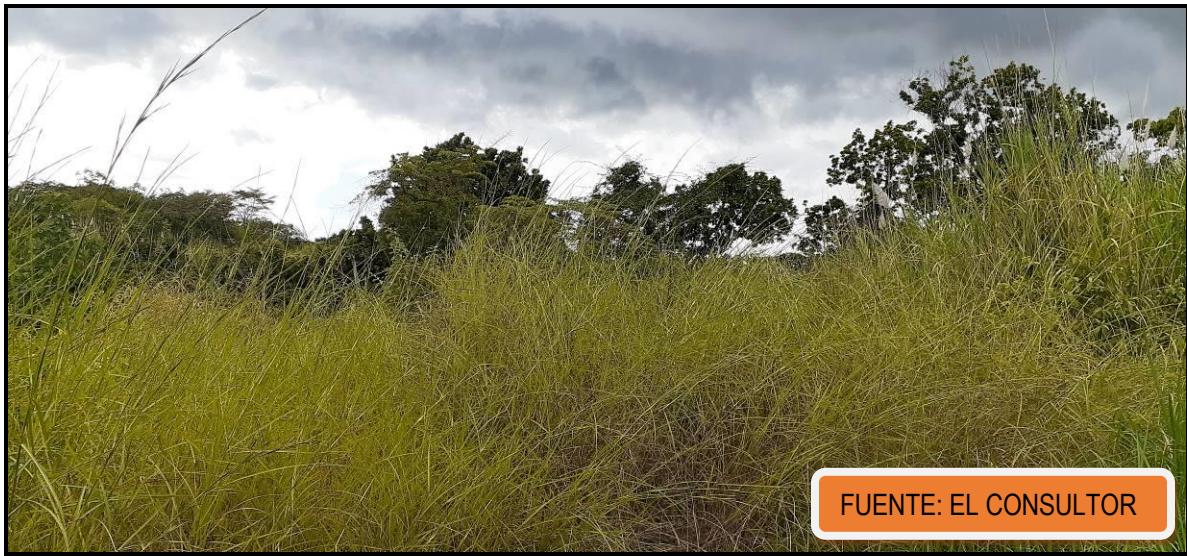
Foto No. 21 Se observa más maleza en la zona a estudiar.

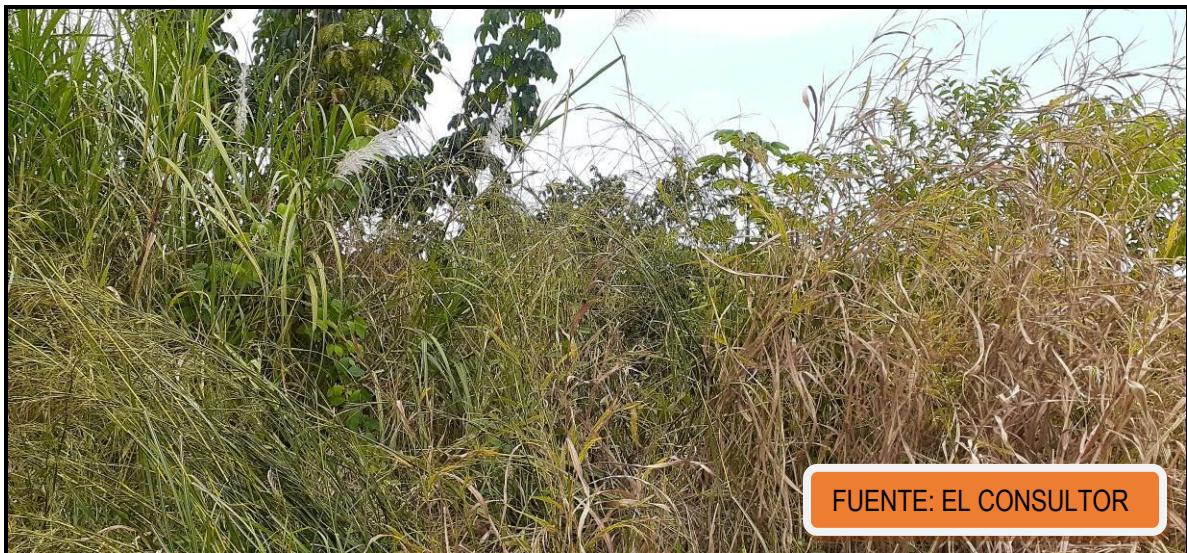
Foto No. 22 Panoramica de arbustos y malezas propias del lugar.

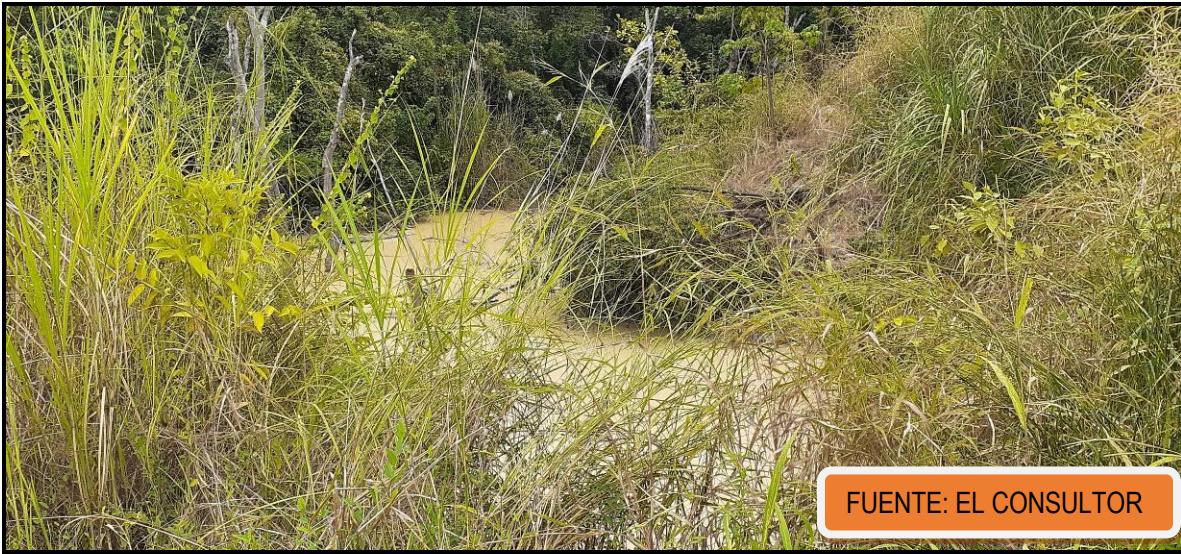
Foto No. 23 Otra vista de las aguas provenientes de la quebrada que pasa por la zona en estudio y la cual se encontraba llena de sedimentos al momento de la inspección producto de las lluvias.

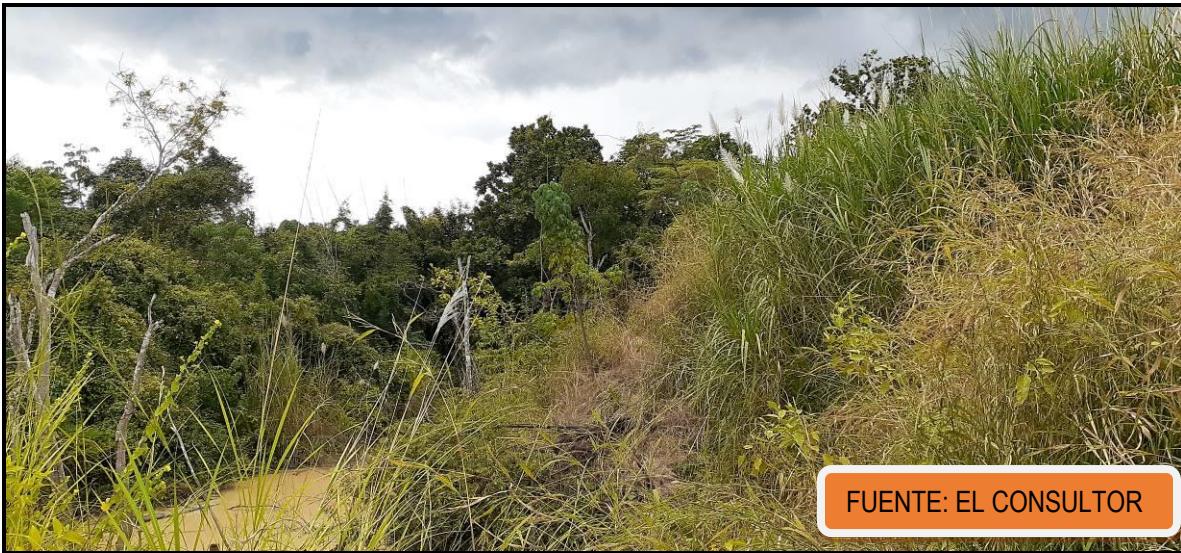
Foto No. 24 Panoramica de la cobertura vegetal (graminea) que conforma la zona en estudio.

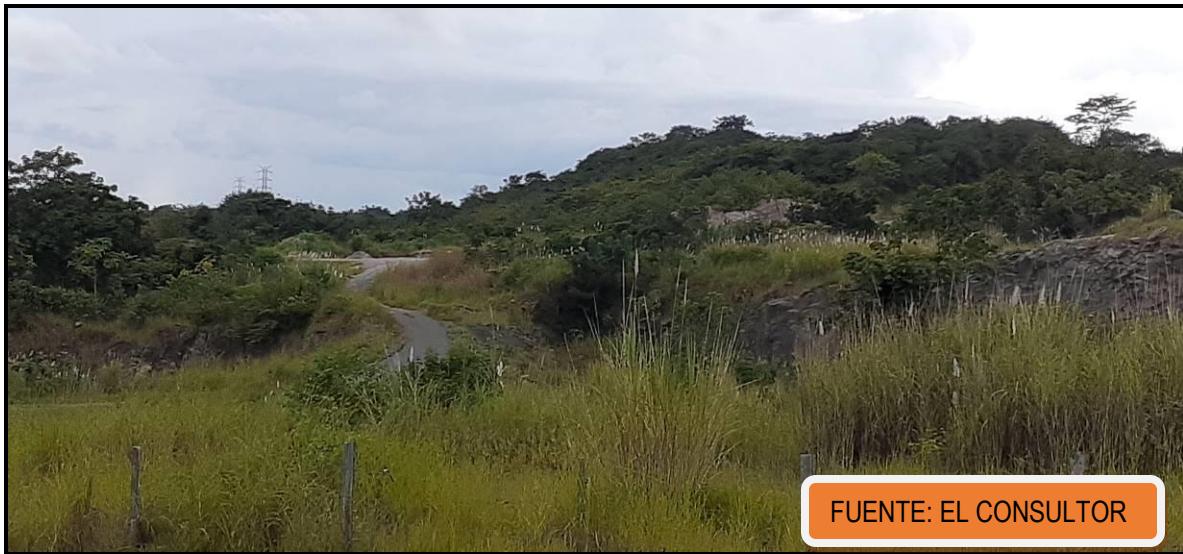
Foto No. 25 Panoramica del proyecto compuesto por gramineas y piedras.

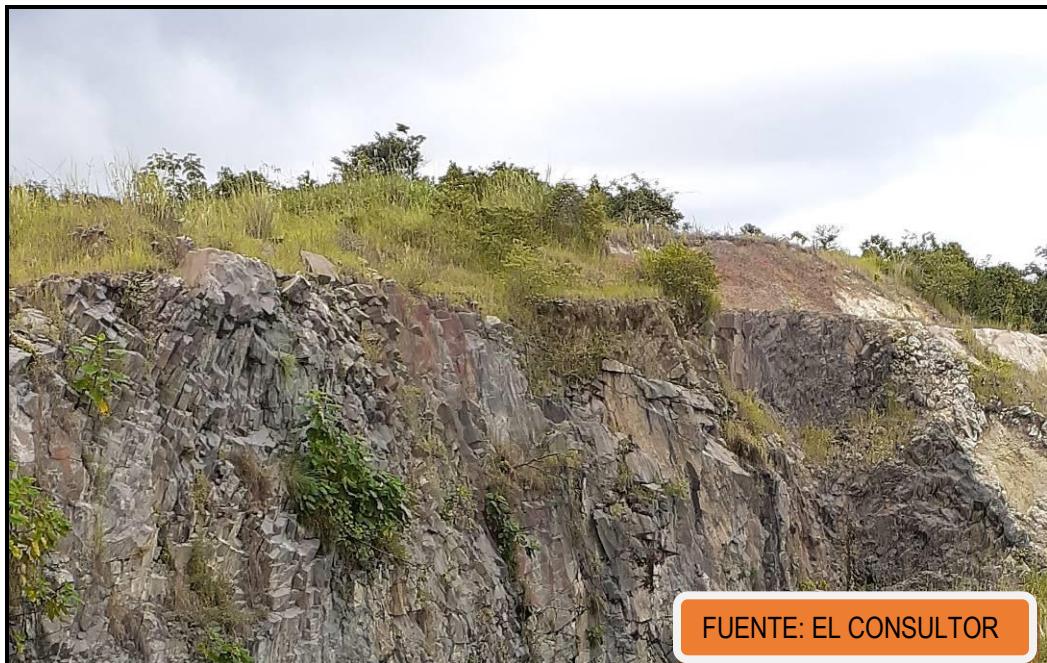
Foto No. 26 Vista del material pétreo propio de la zona en estudio el cual será extraido en su debido momento para las actividades de venta.

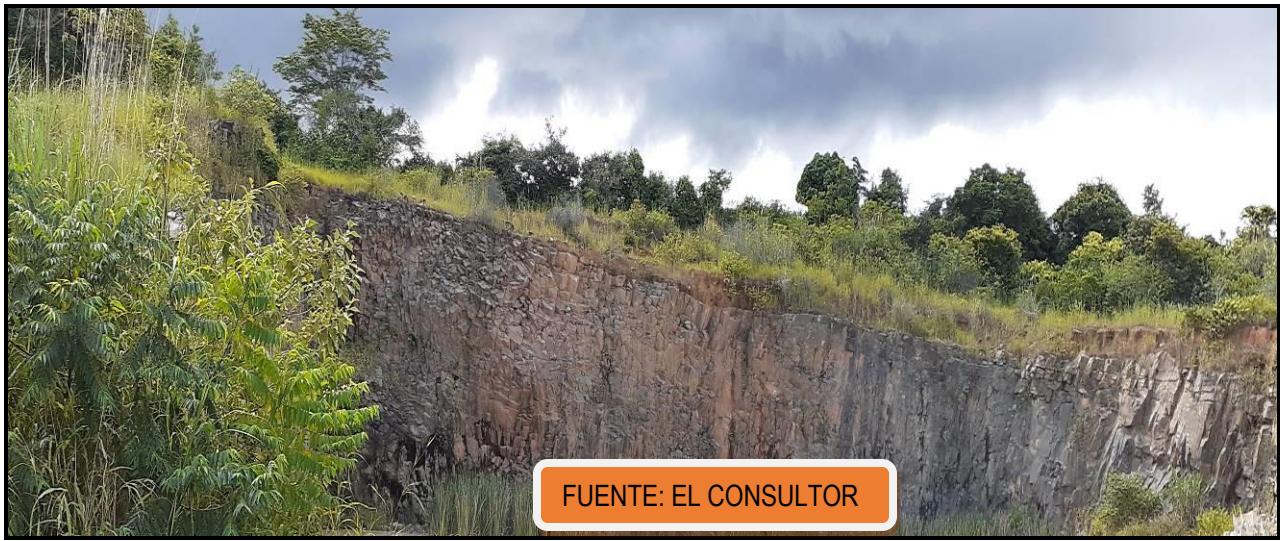
Foto No. 27 Otra vista del material petreo que caracteriza la zona en estudio.
