INFORME TÉCNICO DE INSPECCIÓN
DRCC-IIO-260-2019

Proyecto:	“EXTRACCIÓN DE MINERALES NO METÁLICOS (PIEDRA DE CANTERA) HACHA”.
Promotor:	CONSTRUCTORA MECO, S.A.
Categoría:	II
Consultores ambientales:	JOSÉ DÍAZ Y GABRIELA CÁCERES.
Localización del proyecto:	COMUNIDAD DE HACHA, CORREGIMIENTO DE LLANO NORTE, DISTRITO DE LA PINTADA, PROVINCIA DE COCLÉ.
Fecha de inspección:	02 y 04 DE OCTUBRE DE 2019
Fecha de informe:	04 DE OCTUBRE DE 2019
Participantes:	<p>2 DE OCTUBRE</p> <ul style="list-style-type: none"> • Ing. Lilianis Figueroa –MiAMBIENTE-Coclé • Licda. Yarianis Santillana Macías - MiAMBIENTE- Coclé. • Licdo. Pablo Alzamora - MiAMBIENTE- Coclé. • Ing. Carlos Vásquez – MiAMBIENTE-Coclé. • Ing. Banny Amaris-Coordinadora Ambiental Meco. • Ing. Elvis Reyes-Inspector de Obras Municipales La Pintada. • Omar Vásquez-Encargado de trituración Meco. <p>4 DE OCTUBRE</p> <ul style="list-style-type: none"> • Licda. Yarianis Santillana Macías - MiAMBIENTE- Coclé. • Ing. Yeriskel Peña – MICI • Javier Gillen-MICI

INFORME TÉCNICO
No. SOSH-364-2019

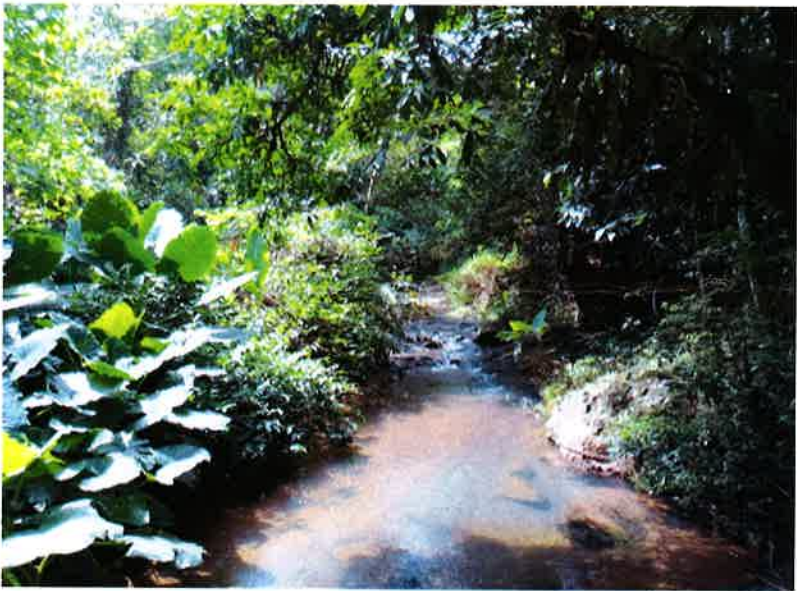
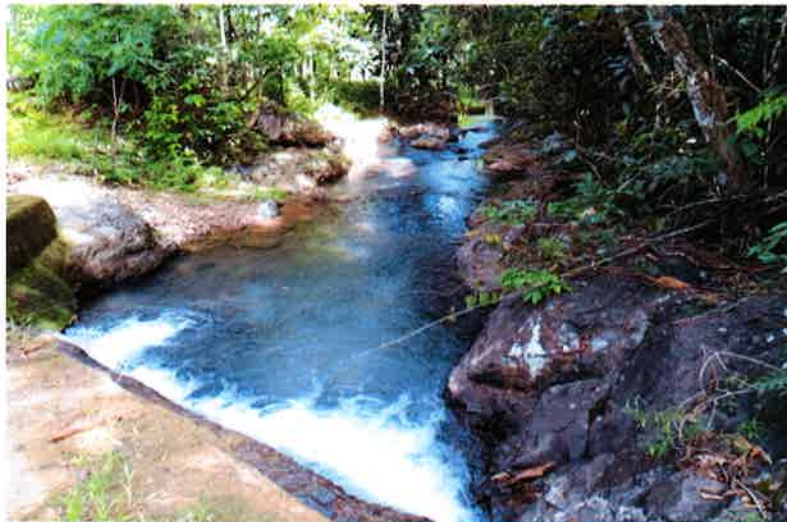
Observación 2: El área propuesta para el proyecto colinda en la parte baja con una fuente hídrica (quebrada Tigrero), la cual será impacta de forma directa ya que el sitio de botadero que propone para el desarrollo del proyecto está ubicado dentro de la misma finca en la proponen extraer el material, siendo la ubicación del botadero en la parte alta donde el terreno colinda con la quebrada, está presenta la mayor parte boscosa. /

Observación 3: La fuente hídrica (quebrada Tigrero), conserva su bosque de galería, la misma abastece de agua a varias comunidades aguas abajo.

Fig. 1 y 2 Quebrada Tigrero.

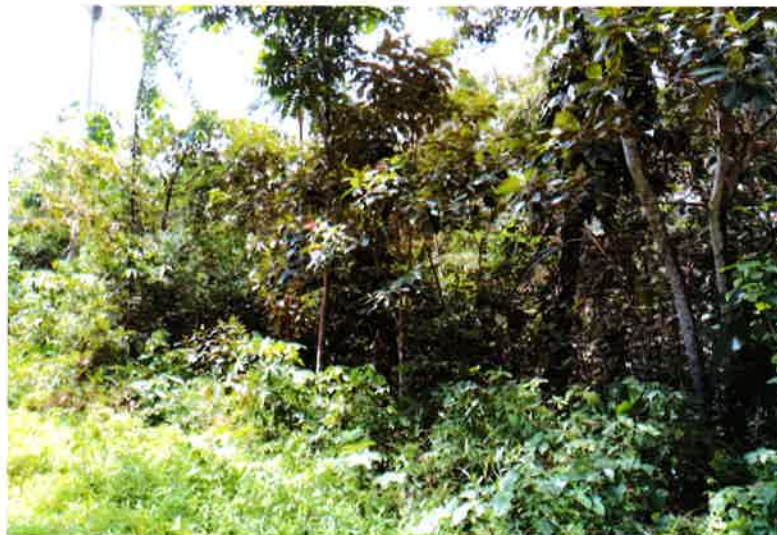
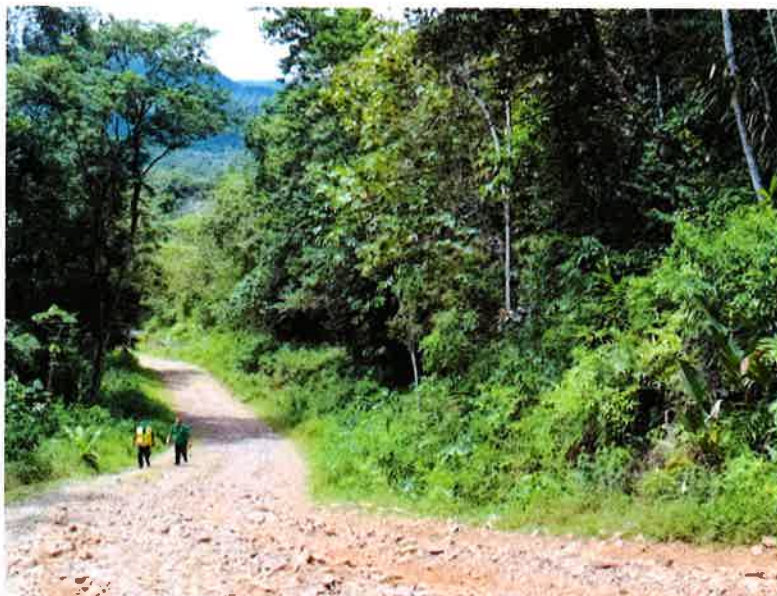
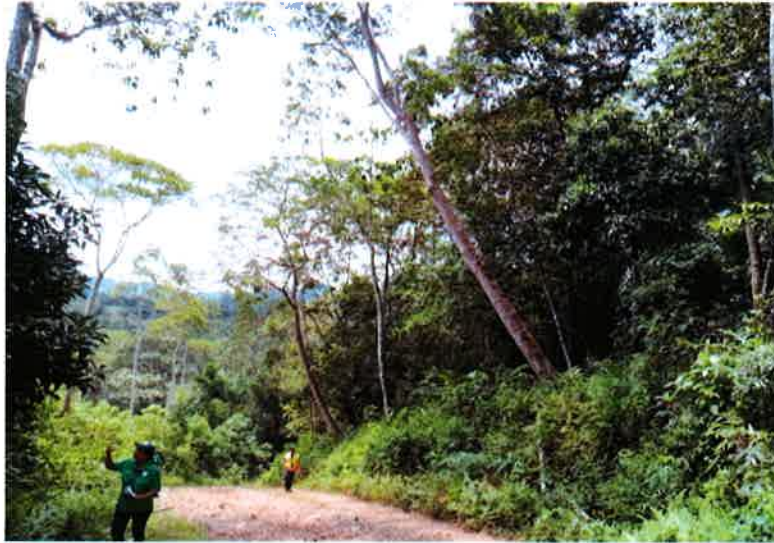
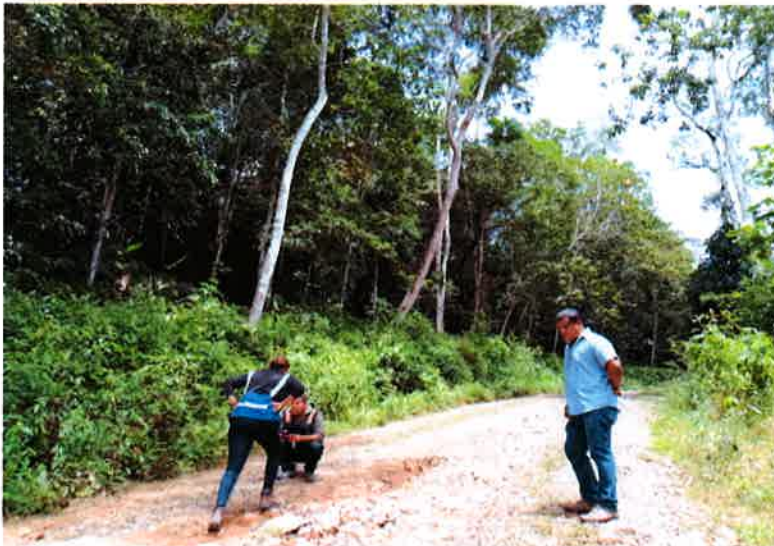
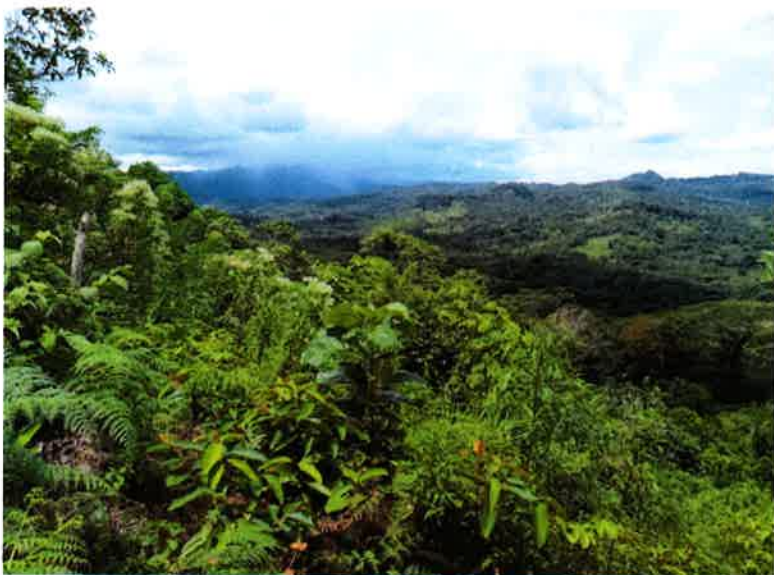
Observación 1: El área de influencia directa no ha sido intervenida, la misma cuenta con una vegetación boscosa y cuya topografía es el 100% irregular. /

Fig. 3,4, 5, 6, 7 área propuesta para el desarrollo del proyecto.

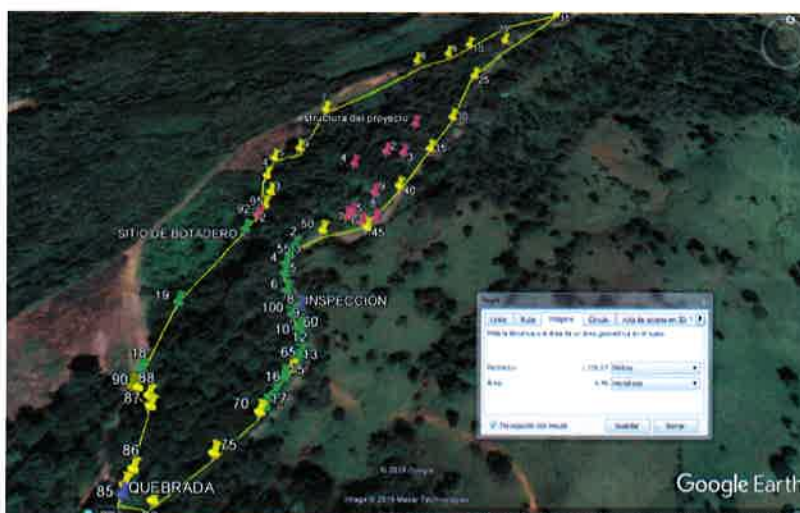
Observación 7: En el EsIA presenta un certificado de propiedad con una superficie de cuatro hectáreas con tres mil novecientos sesenta y dos metros cuadrados con nueve decímetros cuadrados (4 ha + 3962m² 9dm²), de la cual indican que utilizarán un área de una hectárea ochocientos sesenta y cinco con veinticuatro metros cuadrados (1 ha + 865.024 m²) para sitio de botadero, y un área para la instalación de estructuras. El promotor no presento la ubicación ni la superficie del área a utilizar para la extracción del material; la misma deberá estar georeferenciada. /

Fig. 15 polígono presentado para el desarrollo del proyecto 4 has

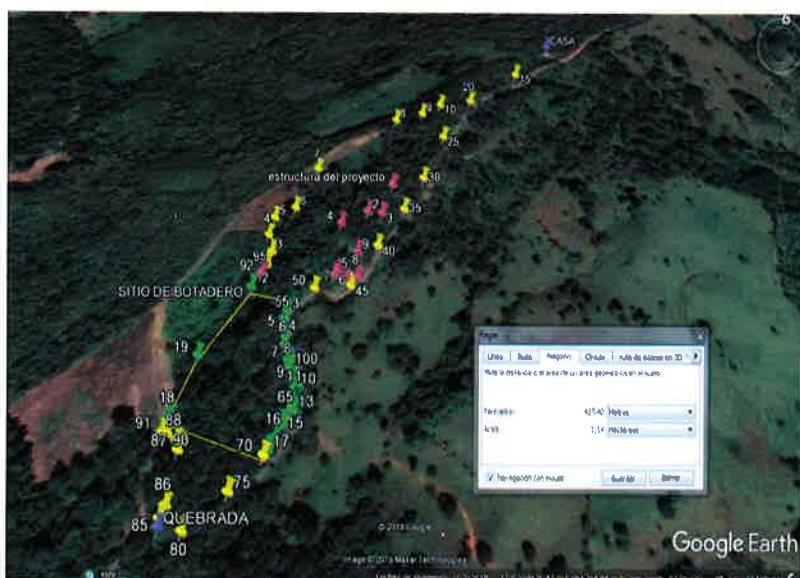
Observación 12: En punto 5.7.1 sólidos en la fase de construcción y operación nos dicen que lo desechos orgánicos que son originados mediante las actividades de limpieza (desraigue, tala y poda), formados por residuos vegetales y suelos depuestos, los mismos se dispondrán dentro de la finca, en un sitio de botadero que contará con un área de 1 Ha + 865.024 m². Al momento de la inspección se evidencio que dicha área a utilizar como botadero está conformada por la mayor parte de la vegetación (bosque secundario con desarrollo intermedio), parte del bosque de galería que protege la quebrada Tigrero, colinda con la fuente hídrica y presenta una pendiente pronunciada.

Observación 13: En base a la observación anterior el sitio de botadero propuesto, no cumple con las Especificaciones Ambientales del Mop, establecidas en el Capítulo 7 Programa de Manejo de Estériles y Residuos Sólidos, ya que el mismo estará ubicado cerca de la fuente hídrica y donde la pendiente es más pronunciada lo que ocasionaría

problemas de sedimentación y devastación de la flora y fauna del área. ✓

Fig. 16 - polígono de botadero, el cual presenta una vegetación tipo bosque, con topografía inclinada (pendiente) hacia la quebrada.

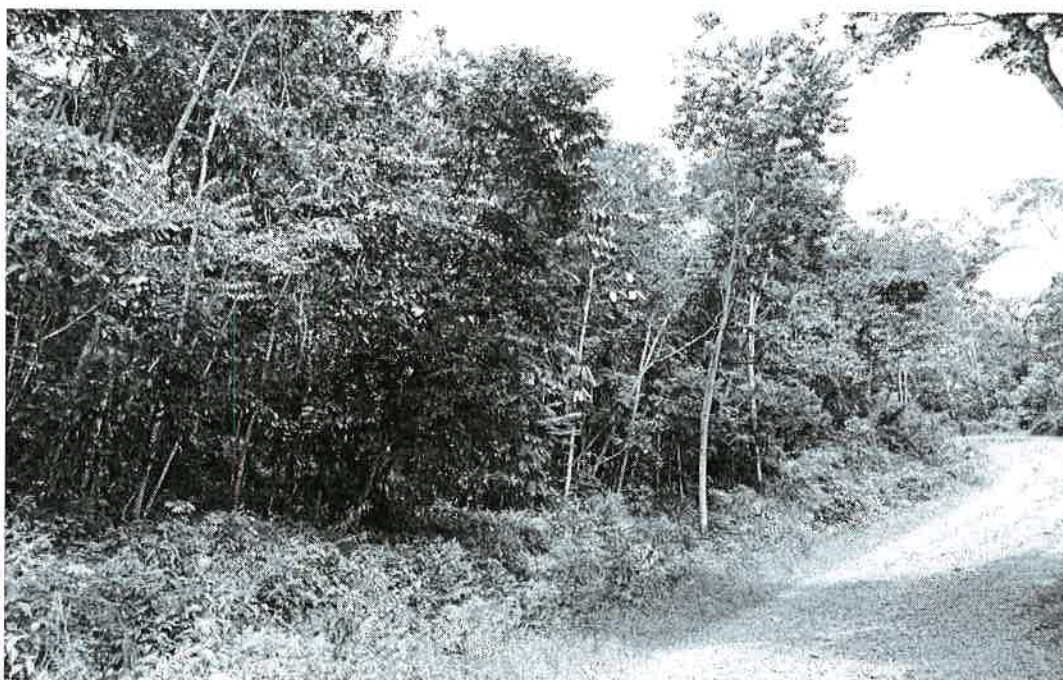
Información de la Inspección			
Solicitante	Promotor: Constructora MECO, S.A.	Fecha	02 de octubre de 2019.
HALLAZGOS:			
Foto 1: Vista de la fuente hídrica denominada quebrada El Tigreiro, ubicada en las coordenadas UTM WGS 84: 0580038 E // 0928342 N, la misma colinda en el lado sur del proyecto, la cual mantiene buenos volúmenes de agua y actualmente cuenta con el área de servidumbre pluvial y bosque de galería como zona de protección de la fuente de agua.

Foto 3: Vista general del sitio de proyecto cuyas coordenadas son: UTM WGS 84: 0559836 E // 0966378, la cual se observó un remanente de Bosque Secundario Maduro

- El promotor del proyecto deberá cumplir con lo establecido en el Decreto-Ley 55, del 13 de junio de 1973, relativo a la servidumbre en las fuentes de agua.
- El promotor de proyecto deberá cumplir con las medidas preventivas y mitigativas, con tal de minimizar los problemas ambientales que están relacionado con el proyecto.
- En caso de requerir agua, durante el desarrollo del proyecto, se debe realizar las solicitudes de uso de agua, como se establece en el Decreto – Ley No. 35: Sobre el uso de agua, del 22 de septiembre de 1966.
