15.5 Análisis de los Resultados de la Simulación Hidráulica de la Quebrada Sin Nombre

A.6. 1. INFORME DE INSPECCIÓN AL PROYECTO “CENTRO DE CONTROL NACIONAL DE FRONTERA DE PASO CANOAS”.

Lugar: Quebrada Grande, distrito de Bugaba, provincia de Chiriquí

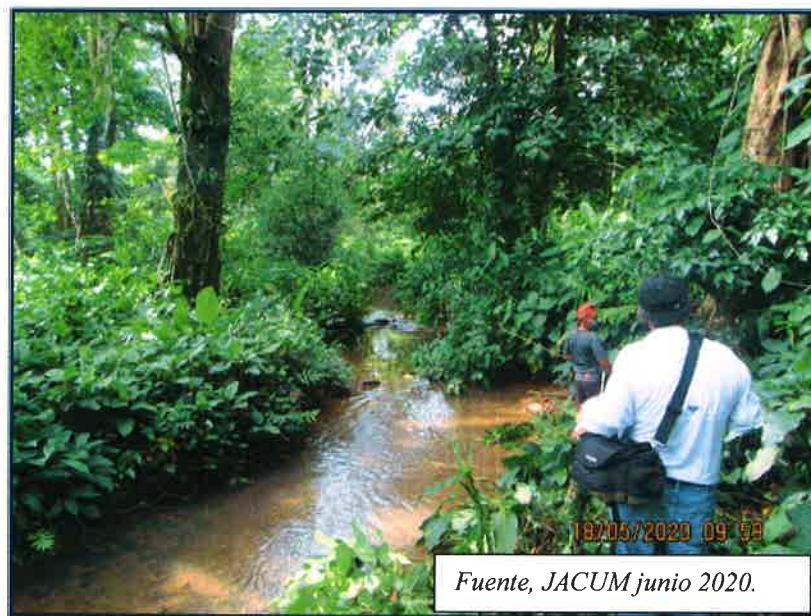
- La parte frontal del terreno propuesto para el desarrollo del proyecto, se inunda debido a que el cauce de la quebrada los atraviesa.
- El nivel de terracería segura para la finca es de 71.45 msnm o más.

Figura 18. Foto de la Quebrada sin Nombre dentro de los predios del proyecto propuesto

- El nivel de terracería segura para toda la finca propuesta para el desarrollo del proyecto, según los resultados de la modelación hidráulica para un periodo de retorno de 1 en 100 años, debe tener una elevación de 71.45 msnm o más.
- Para acceder de manera fácil y expedita, desde la Carretera Interamericana al proyecto propuesto, se requiere emparejar el terreno para llevarlo a nivel de la calle.
- Como solución al problema de acceso a directo a los terrenos, se recomienda una alcantarilla tipo cajón de concreto reforzado⁴, con una sección hidráulica preliminar estimada de 2.50 metros de base y altura mínima de 2.75 metros. La pendiente de 0.006715 o 6.715 %.

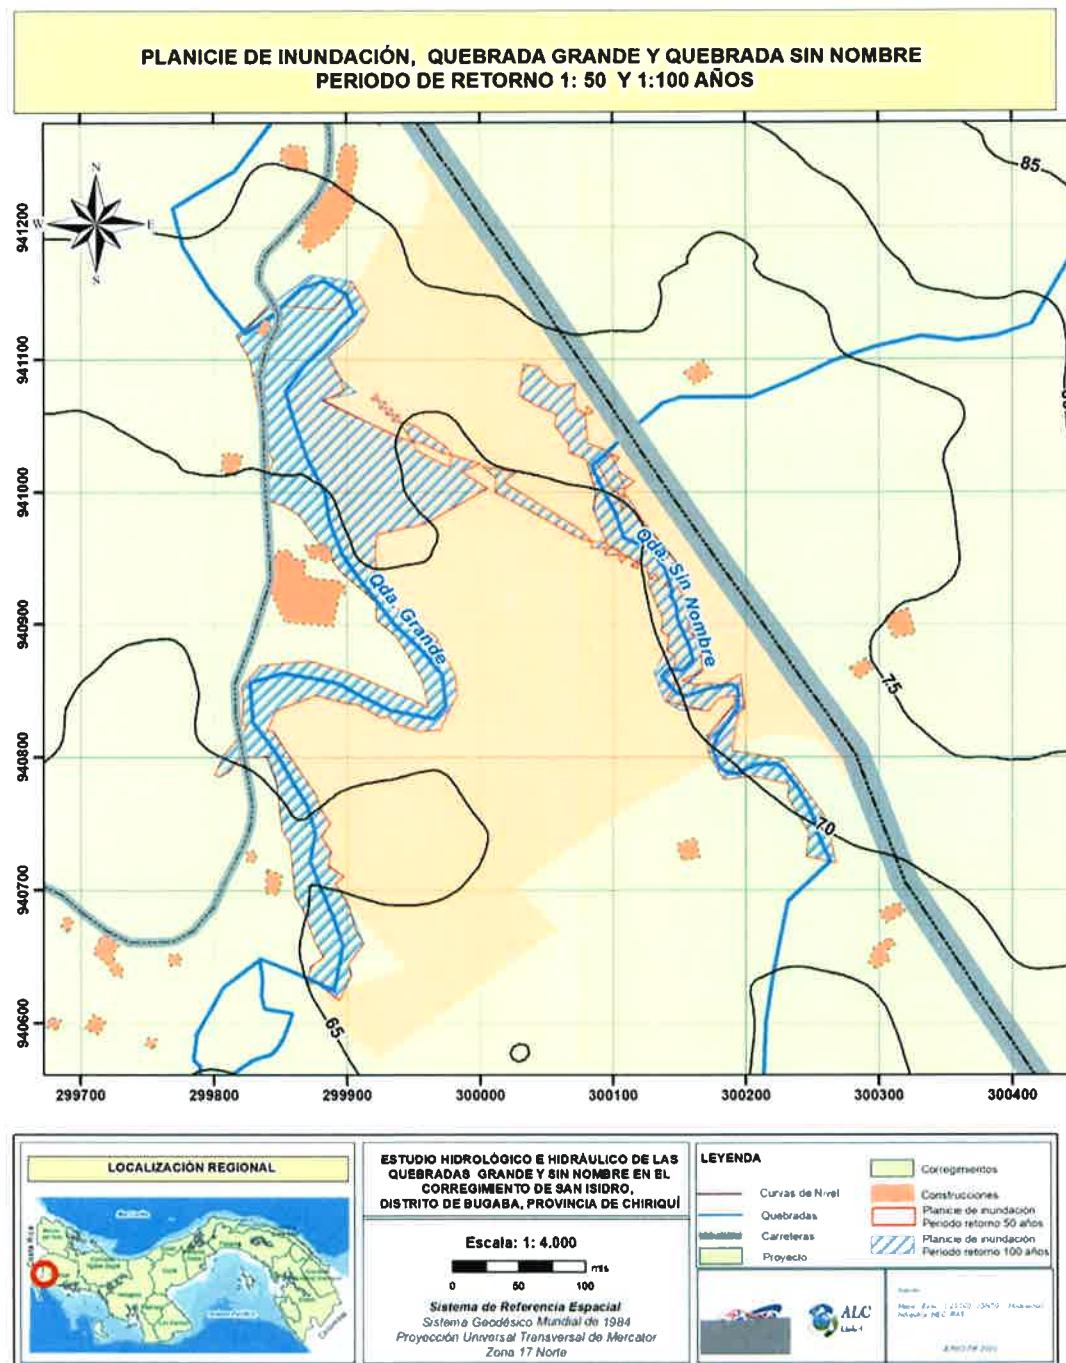
A.2. 2. Planicies de inundación de las Quebradas Grande y Quebrada Sin Nombre para un periodo de retorno de 1 en 100 años.

- La salida de la simulación hidráulica de la Quebrada Grande para un periodo de retorno de 1 en 100 años, indica que el terreno ubicado en la ribera oeste se inunda.

- La salida de la simulación hidráulica de la Quebrada Sin Nombre para un periodo de retorno de 1 en 100 años, indica que el terreno ubicado en la parte frontal del proyecto se inunda.
- La sección transversal preliminar del cajón pluvial de 2.50 m x 2.75 m tienen capacidad hidráulica para el canal de la Quebrada sin Nombre.
- Se verificó que las noticias de los periódicos y las televisoras validan los resultados del modelo hidráulico que indican que los terrenos se inundan para un periodo de retorno 1 en 100 años (ver Anexo A.6.2.).
- Según la modelación hidráulica de la Quebrada Grande, la terracería segura para la finca es de 70.92 msnm o más.
- Según la modelación hidráulica de la Quebrada Sin Nombre, la terracería segura para la finca es de 71.45 msnm o más.

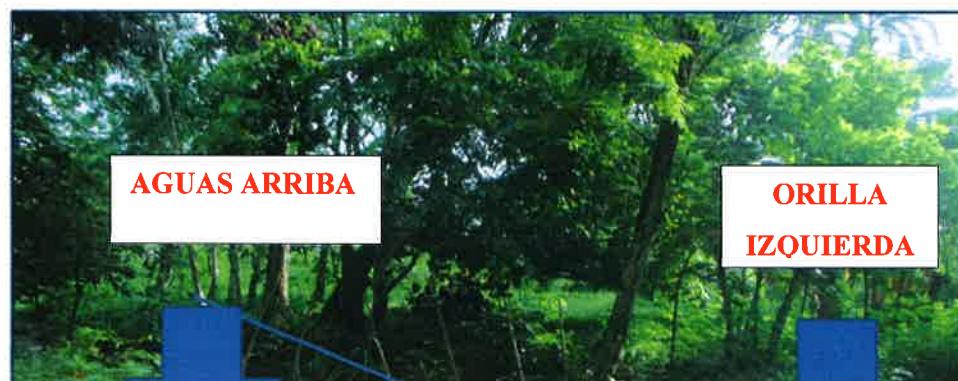
Foto 2. Vado de acceso a fincas localizadas aguas abajo del proyecto sobre la orilla derecha de la Quebrada Sin Nombre. Fuente: JACUM, mayo de 2020.

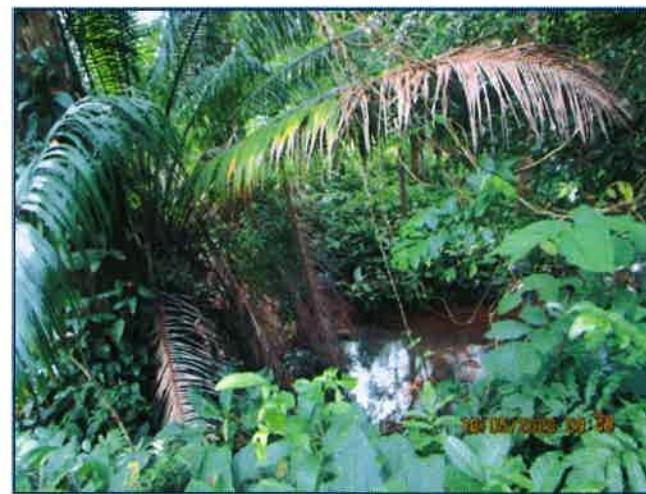
Bajo la orientación del Ing. Eliecer Lay, se nos proporcionó un machetero con conocimiento del sitio y que sirvió de guía a la vez, para recorrer los terrenos e inspeccionar el área haciendo énfasis principalmente en la topografía del terreno y los cuerpos de agua. Se identificaron en el terreno por medio de GPS de mano, varios puntos considerados importantes, que posteriormente fueron georreferenciados en un mapa de Google Earth. Nos adentramos al cuerpo de agua y caminamos de aguas abajo hacia aguas arriba empezando desde la orilla derecha (ver Foto 2 y 3). En el lado derecho de la quebrada, se identificó un árbol de guácimo, el cual fue un punto de referencia para localizar la confluencia con otro drenaje, que descarga en el cauce principal de la Quebrada Sin Nombre (ver Foto 4).

Foto 4. Desde árbol de guácimo donde se encuentra la confluencia de otro afluente con el cauce principal de la Quebrada Sin Nombre. Fuente: JACUM, mayo de 2020.

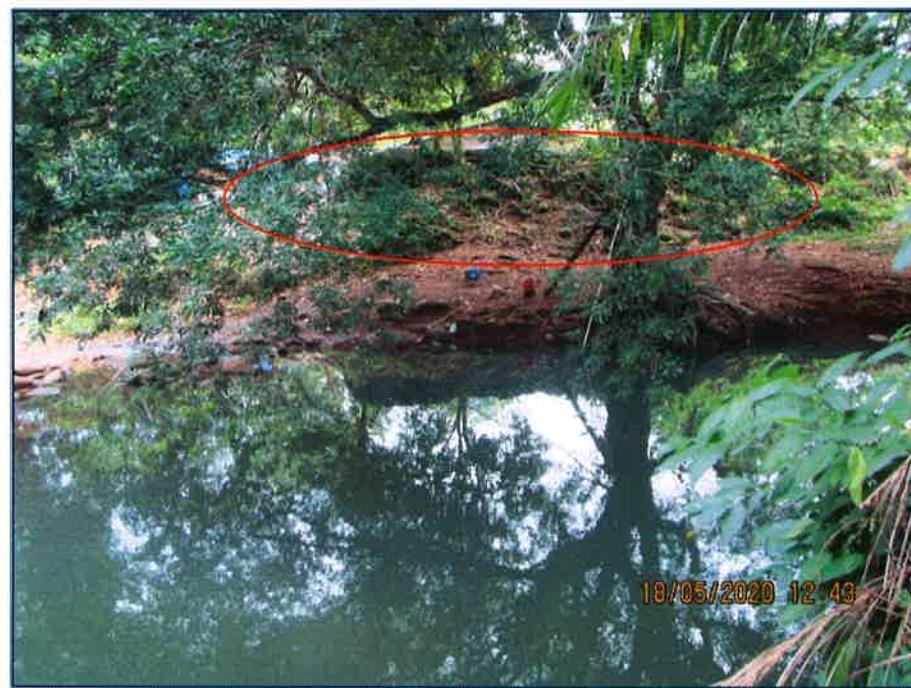
En la orilla derecha de la Quebrada Grande, nos llamó poderosamente la atención un dique antiguo construido de rocas de río (gravas), aguas arriba de una vivienda de concreto localizada a la orilla del curso de agua (ver Foto 8). No se encontró a los residentes, pero se consultó a los vecinos de la vivienda y nos indicaron que casi todos los años, durante la

temporada lluviosa se inundan. Indican que en el año 2016 hubo un evento extraordinario que inundó hasta las ventanas de las casas. Debajo de un pertinaz aguacero típico de la época, nos trasladamos en el vehículo al otro lado de la Quebrada (orilla derecha), para consultarle a los residentes de la vivienda sobre cuales han sido los niveles máximos de agua que han ocurrido, cuantas veces ha sido sobrepasado el dique y cuál es la altura aproximada en la cual se les inunda su casa (ver Foto 9). Al llegar al dique ubicado cerca de la orilla derecha, hablamos con la Sra. Evelia Vásquez (dueña de la residencia), y nos informó que han sido afectados por eventos de inundaciones de la Quebrada Grande. Adicionalmente nos confirmó que cuando el dique es rebasado por la Quebrada Grande, se le inunda la casa a la altura de la ventana llegándoles el agua hasta la cintura.

Foto 8. Vista del dique de roca localizado en la orilla derecha de la Quebrada Grande. Fuente: JACUM, mayo de 2020.

- Se identificó un dique de roca en las propiedades localizadas en la orilla oeste (occidental) de la quebrada Grande, vecina al proyecto, que indica que esta parte del terreno, se inunda regularmente durante la temporada lluviosa. Esta suposición se confirmó, mediante entrevista a la Sra. Evelia Vásquez propietaria de la vivienda donde se localiza el dique.

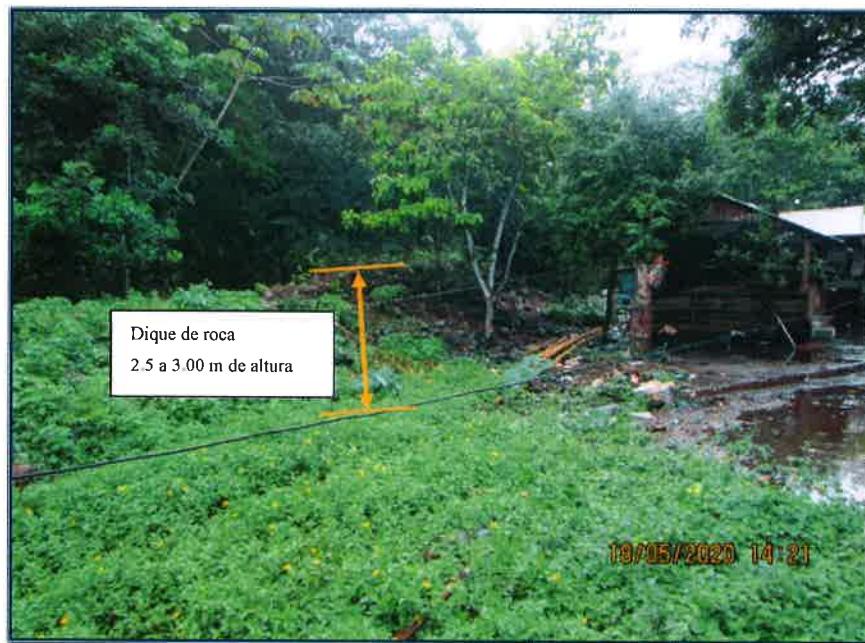
Foto 9. Vista del Dique en la orilla derecha del lado de la casa. Fuente: JACUM, mayo de 2020. Tomamos como referencia un punto con GPS del puente aguas arriba de la Quebrada Grande (ver Foto 10). Una vez terminado el recorrido por el lado derecho de la Quebrada Grande, continuamos la inspección de los drenajes por la vía Interamericana (ver Foto 11).

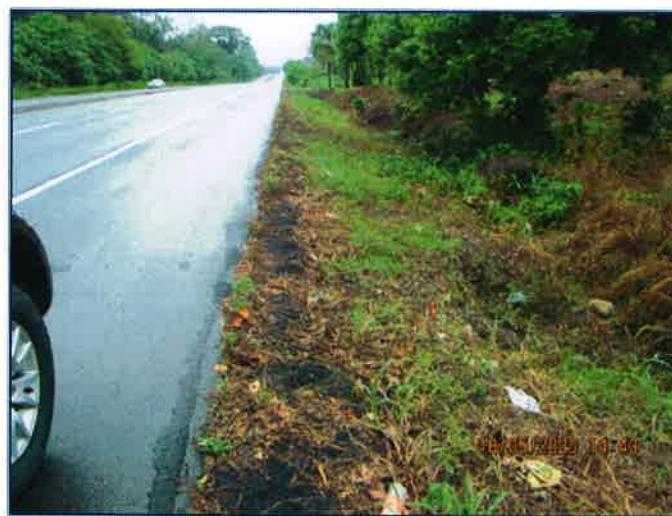
Foto 11. Inspección de los drenajes en la vía Interamericana (vista hacia la frontera de Paso Canoas). Fuente: JACUM, mayo de 2020.

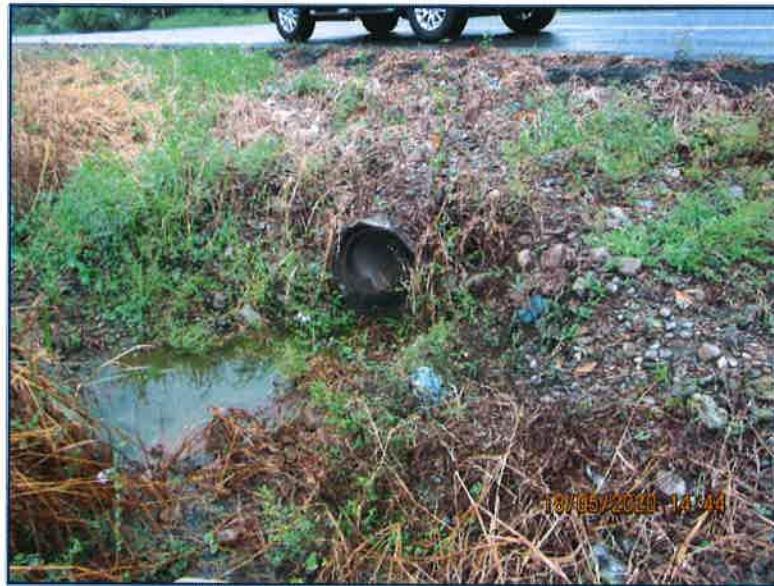
Se encontró una tubería de drenaje pluvial, que descarga hacia la Quebrada Sin Nombre (ver Foto 12) y se identificó un cauce que pasa por un cajón pluvial hacia el otro brazo de la Quebrada Sin Nombre (ver Foto 13).

Foto 12. Tubería de drenaje pluvial en la cual descarga hacia la Quebrada Sin Nombre. Fuente: JACUM, mayo de 2020.

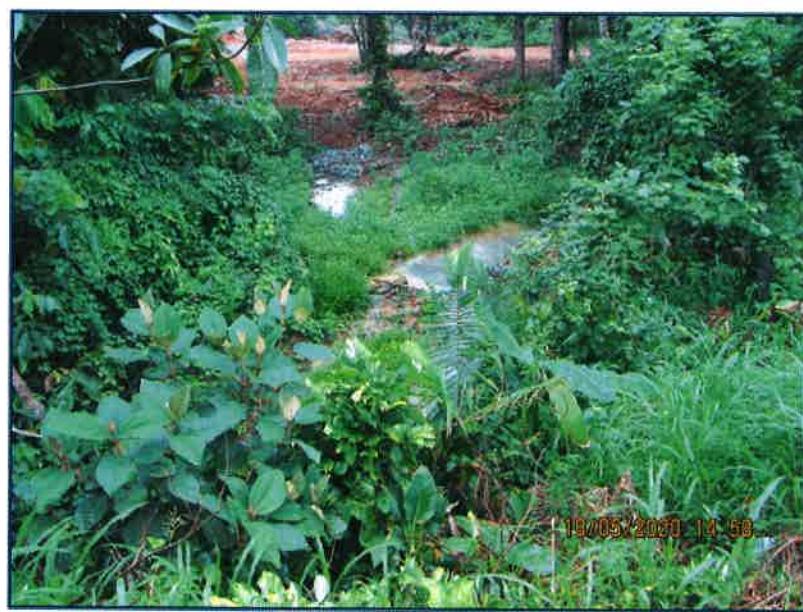
Foto 13. Vista desde la Carretera Interamericana hacia aguas arriba, del drenaje que conduce las aguas hacia el cajón pluvial, que posteriormente descarga en la Quebrada Sin Nombre.
Fuente: JACUM, mayo de 2020.
