A.6. 1. INFORME DE INSPECCIÓN AL PROYECTO “CENTRO DE CONTROL NACIONAL DE FRONTERA DE PASO CANOAS”.

Lugar: Quebrada Grande, distrito de Bugaba, provincia de Chiriquí

Fecha: Lunes 18 de mayo de 2020

RESPUESTA A NOTA DEIA-DEEIA-AC-0026-1302-2020
ACLARATORIA ESTUDIO DE IMPACTO AMBIENTAL CATEGORÍA II
PROYECTO "CENTRO DE CONTROL NACIONAL DE FRONTERAS DE PASO CANOAS"

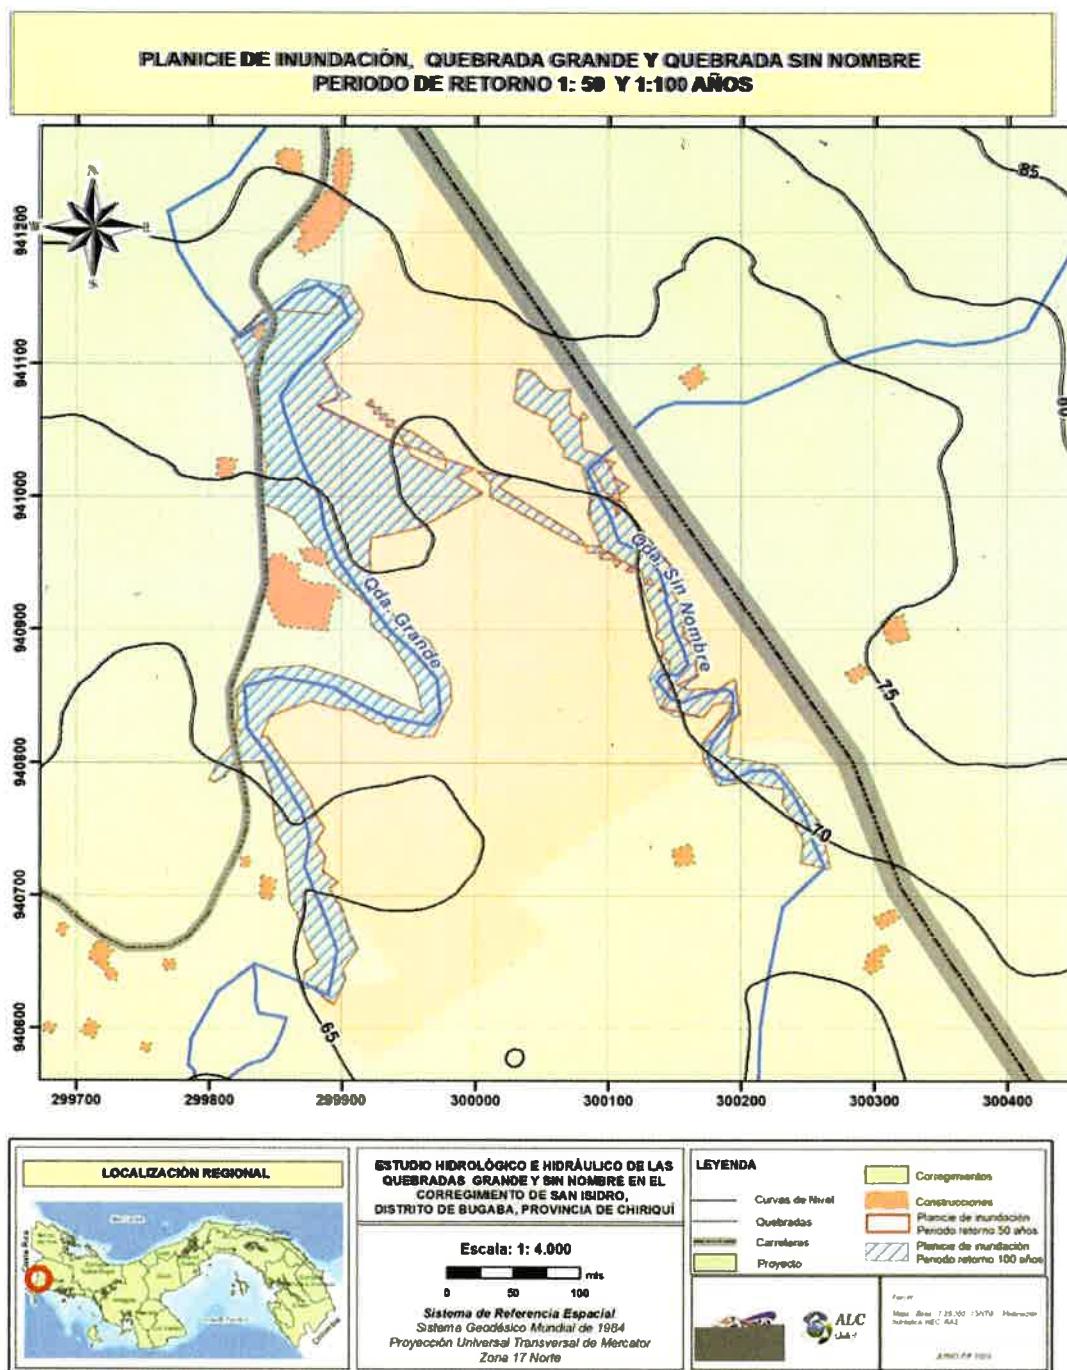
A.2. 2. Planicies de inundación de las Quebradas Grande y Quebrada Sin Nombre para un periodo de retorno de 1 en 100 años.

- La salida de la simulación hidráulica de la Quebrada Grande para un periodo de retorno de 1 en 100 años, indica que el terreno ubicado en la ribera oeste se inunda.

- La salida de la simulación hidráulica de la Quebrada Sin Nombre para un periodo de retorno de 1 en 100 años, indica que el terreno ubicado en la parte frontal del proyecto se inunda.

- El nivel de terracería segura para toda la finca propuesta para el desarrollo del proyecto, según los resultados de la modelación hidráulica para un periodo de retorno de 1 en 100 años, debe tener una elevación de 71.45 msnm o más.
- Para acceder de manera fácil y expedita, desde la Carretera Interamericana al proyecto propuesto, se requiere emparejar el terreno para llevarlo a nivel de la calle.
- Como solución al problema de acceso a directo a los terrenos, se recomienda una alcantarilla tipo cajón de concreto reforzado⁵, con una sección hidráulica preliminar estimada de 2.50 metros de base y altura mínima de 2.75 metros. La pendiente de 0.006715 o 6.715 %.

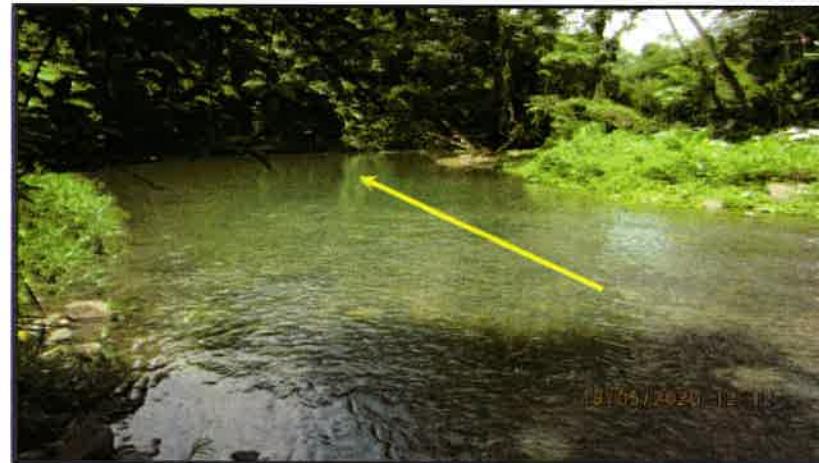
Foto 7. Vista hacia aguas abajo del inicio del levantamiento topográfico de la Quebrada Grande, en meandro ubicado a 60 metros de una casa. *Fuente: JACUM, mayo de 2020.*

La Quebrada Grande recorre aproximadamente 7232 metros desde su nacimiento hasta el meandro cerca de la casa de la orilla derecha (ver Foto 7).

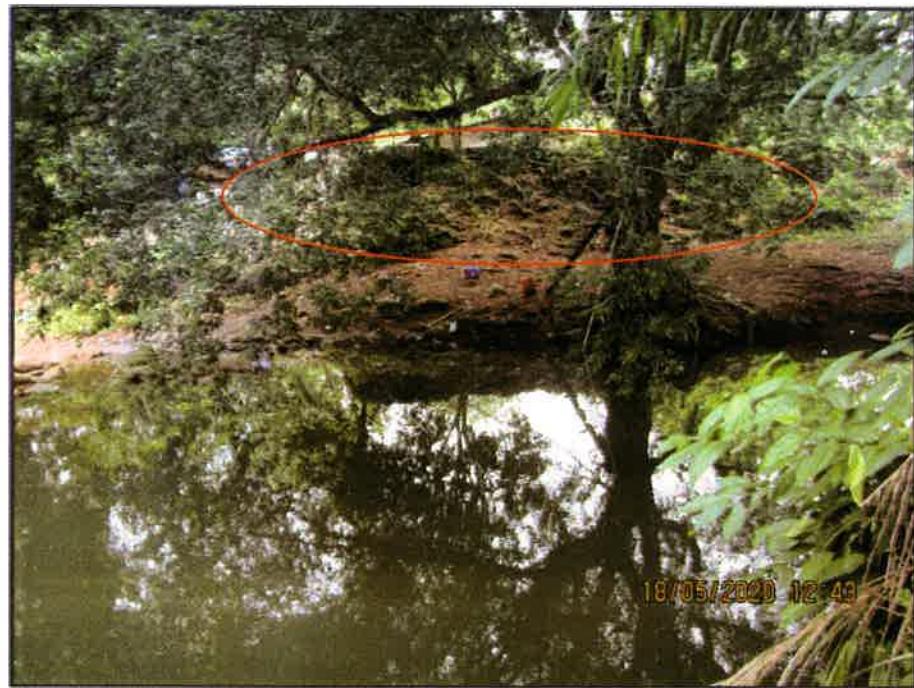
En la orilla derecha de la Quebrada Grande, nos llamó poderosamente la atención un dique antiguo construido de rocas de río (gravas), aguas arriba de una vivienda de concreto localizada a la orilla del curso de agua (ver Foto 8). No se encontró a los residentes, pero se consultó a los vecinos de la vivienda y nos indicaron que casi todos los años, durante la temporada lluviosa se inundan. Indican que en el año 2016 hubo un evento extraordinario que inundó hasta las ventanas de las casas. Debajo de un pertinaz aguacero típico de la época, nos trasladamos en el vehículo al otro lado de la Quebrada (orilla derecha), para consultarle a los residentes de la vivienda sobre cuales han sido los niveles máximos de agua que han ocurrido, cuantas veces ha sido sobrepasado el dique y cuál es la altura aproximada en la cual se les inunda su casa (ver Foto 9). Al llegar al dique ubicado cerca de la orilla derecha, hablamos con la Sra. Evelia Vásquez (dueña de la residencia), y nos informó que han sido afectados por eventos de inundaciones de la Quebrada Grande. Adicionalmente nos confirmó que cuando el dique es rebasado por la Quebrada Grande, se le inunda la casa a la altura de la ventana llegándoles el agua hasta la cintura.

Foto 8. Vista del dique de roca localizado en la orilla derecha de la Quebrada Grande. *Fuente: JACUM, mayo de 2020.*

- Se identificó un dique de roca en las propiedades localizadas en la orilla oeste (occidental) de la quebrada Grande, vecina al proyecto, que indica que esta parte del terreno, se inunda regularmente durante la temporada lluviosa. Esta suposición se confirmó, mediante entrevista a la Sra. Evelia Vásquez propietaria de la vivienda donde se localiza el dique.

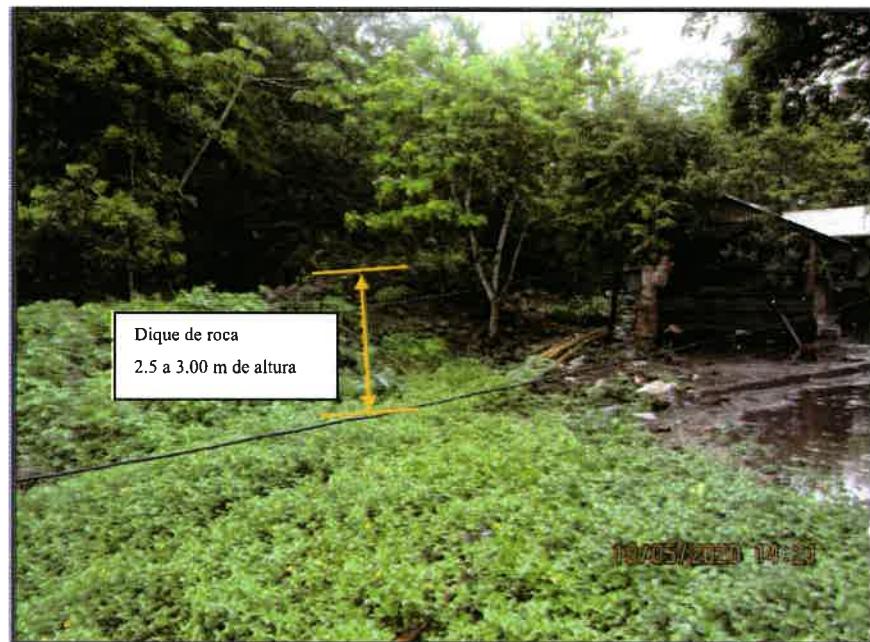
Foto 9. Vista del Dique en la orilla derecha del lado de la casa. *Fuente: JACUM, mayo de 2020.*
Tomamos como referencia un punto con GPS del puente aguas arriba de la Quebrada Grande (ver Foto 10). Una vez terminado el recorrido por el lado derecho de la Quebrada Grande, continuamos la inspección de los drenajes por la vía Interamericana (ver Foto 11).

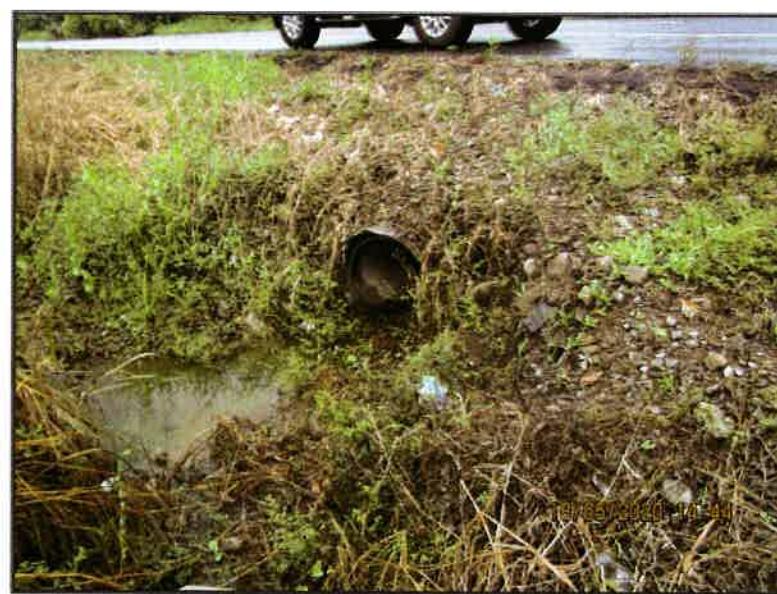
Se encontró una tubería de drenaje pluvial, que descarga hacia la Quebrada Sin Nombre (ver Foto 12) y se identificó un cauce que pasa por un cajón pluvial hacia el otro brazo de la Quebrada Sin Nombre (ver Foto 13).

Foto 12. Tubería de drenaje pluvial en la cual descarga hacia la Quebrada Sin Nombre. *Fuente: JACUM, mayo de 2020.*

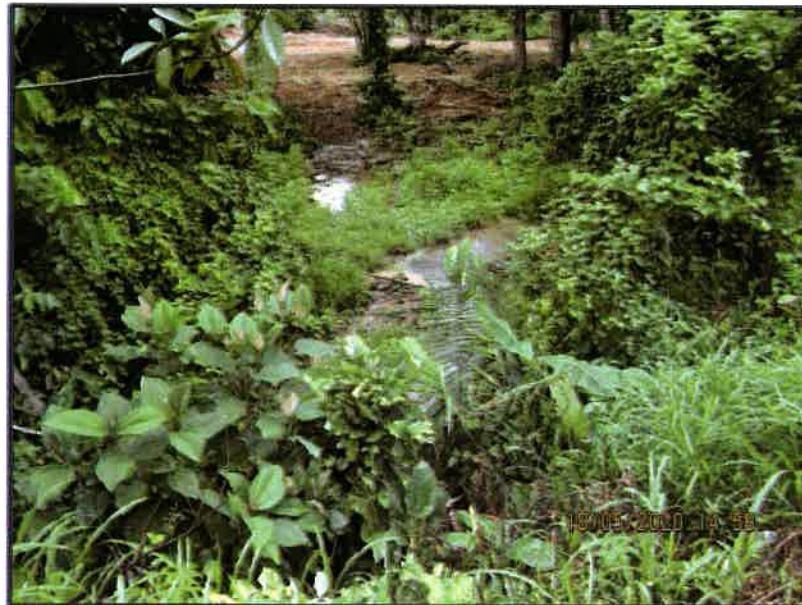
Foto 13. Vista desde la Carretera Interamericana hacia aguas arriba, del drenaje que conduce las aguas hacia el cajón pluvial, que posteriormente descarga en la Quebrada Sin Nombre.
Fuente: JACUM, mayo de 2020.
