INFORME TÉCNICO DE INSPECCIÓN No. 004-2019

| Proyecto: | DISTRIC CENTER | Categoría: | II |
| Fecha de inspección: | 03 de diciembre de 2019 | | |

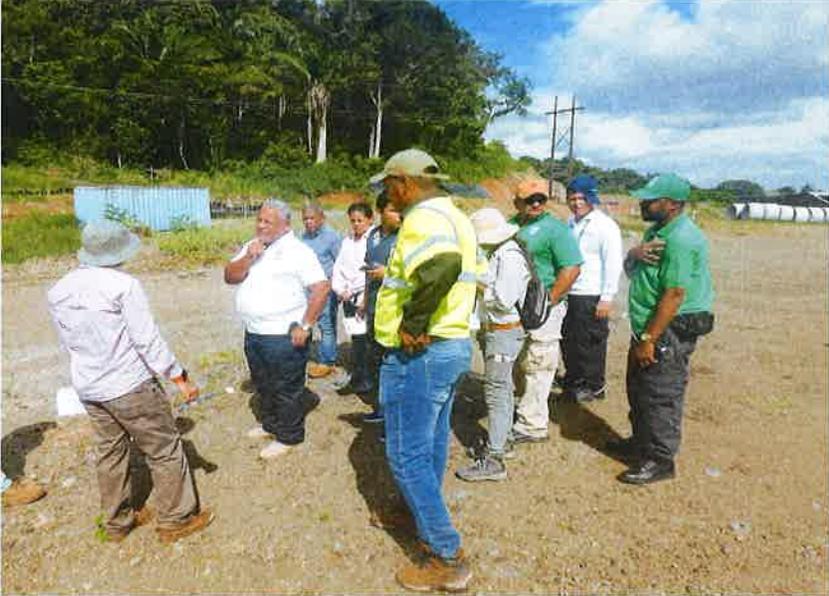
Seguidamente personal de aeronáutica civil y Tocumen S.A., realizaron comentarios sobre la fauna (avifauna), el manejo de los desechos durante las diferentes etapas del proyecto y tipos de materiales que utilizaran para la construcción de las edificaciones, ya que en el proyecto se encuentra en la superficie de aproximación del Aeropuerto Internacional Panamá Pacífico (foto 1).

| COORDENADA DE UBICACIÓN UTM (WGS-84): | IMÁGENES TOMADAS EN EL SITIO. |
|--|--|
| <p>655036.48 m E 989717.99 m N</p> | <p>Foto 1. Personal de MiAMBIENTE y las UAS, antes de iniciar el recorrido por el área del proyecto, junto a personal de la empresa promotora y consultor.</p> |

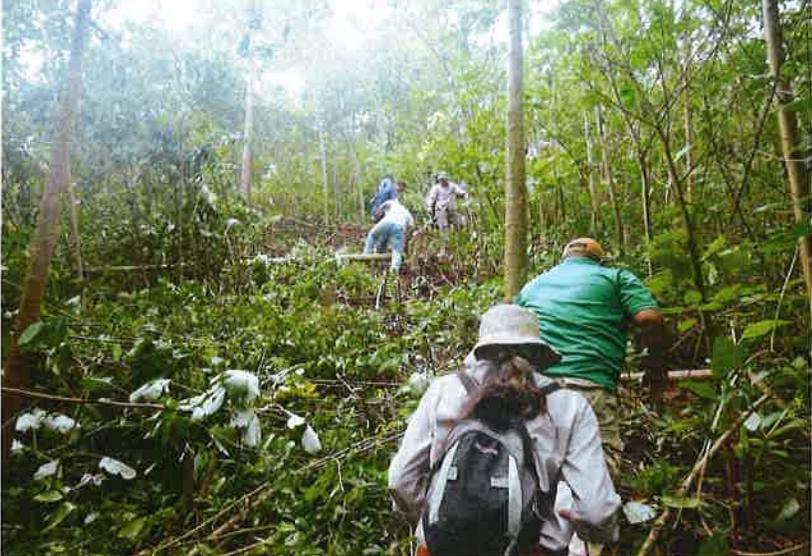
La topografía del área es irregular con elevaciones y áreas planas, sobre este tema el arquitecto Rafael Tamayo indicó que la cota existente es de 88.54 y se pretende bajarla hasta 44 (foto 2).

| COORDENADA DE UBICACIÓN UTM (WGS-84): | IMÁGENES TOMADAS EN EL SITIO. |
|--|--|
| <p>654970.82 m E 989534.74 m N</p> | <p>Foto 2. Vista de la topografía de parte del área del proyecto.</p> |

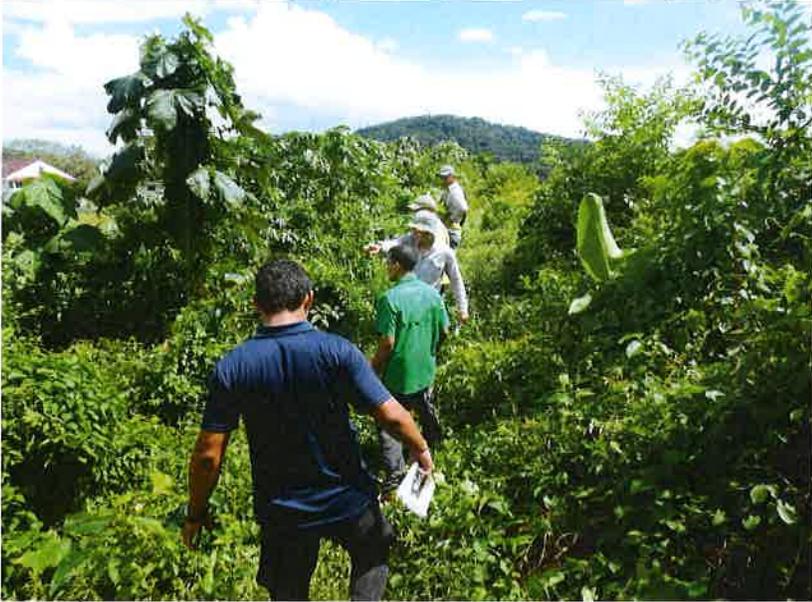
La vegetación presente en el área corresponde a bosque secundario joven o rastrojo en algunos puntos y bosque secundario intermedio a maduro que corresponde a la mayor superficie del proyecto (foto 3, 4 e imagen de inspección).

| COORDENADA DE UBICACIÓN UTM (WGS-84): | IMÁGENES TOMADAS EN EL SITIO. |
|--|--|
| <p>654804.73 m E 990010.93 m N</p> | <p>Foto 3. Área cubierta con vegetación correspondiente a rastrojo, solo se encontró en ciertas partes del polígono.</p> |

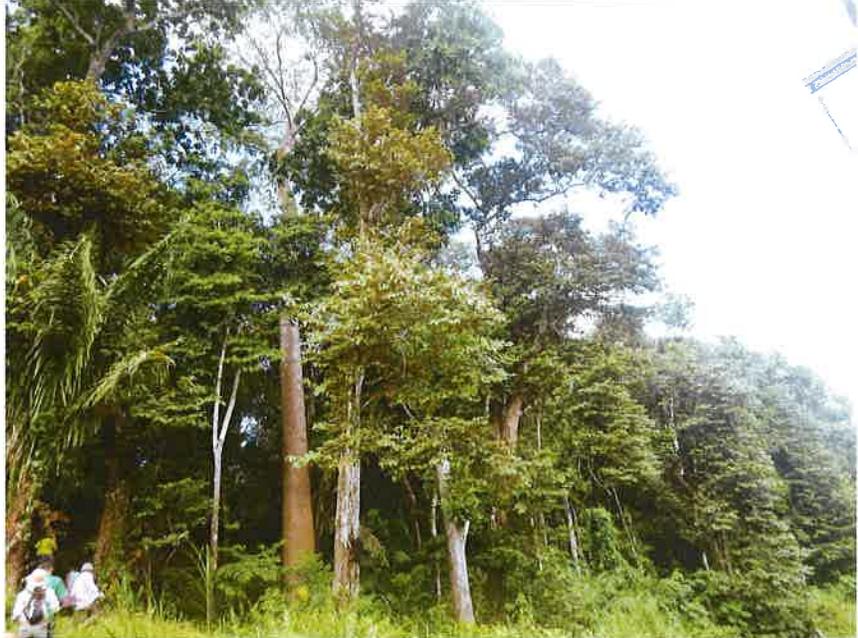
654866.65 m E
989446.85 m N

El bosque maduro, se observaron especies de altura entre 7 metros hasta alturas aproximadas de 30 metros, con diámetros mayores a 20 cm de DAP, el sotobosque es menos denso, el dosel del bosque es cerrado, entre algunas de las especies observadas en el área son: *Anacardium excelsum* (espave), *Cavanillesia platanifolia* (cuipo), *Astrobium graveolens* (zorro), *Terminalia amazonia* (amarillo), *Xylopa frutescens*, *Cordia alliodora* (laurel), *Sterculia apetala* (Panamá), entre otros.

Foto 4. Bosque maduro, que se encuentra en el área del proyecto, el mismo ocupa la mayor superficie del polígono.

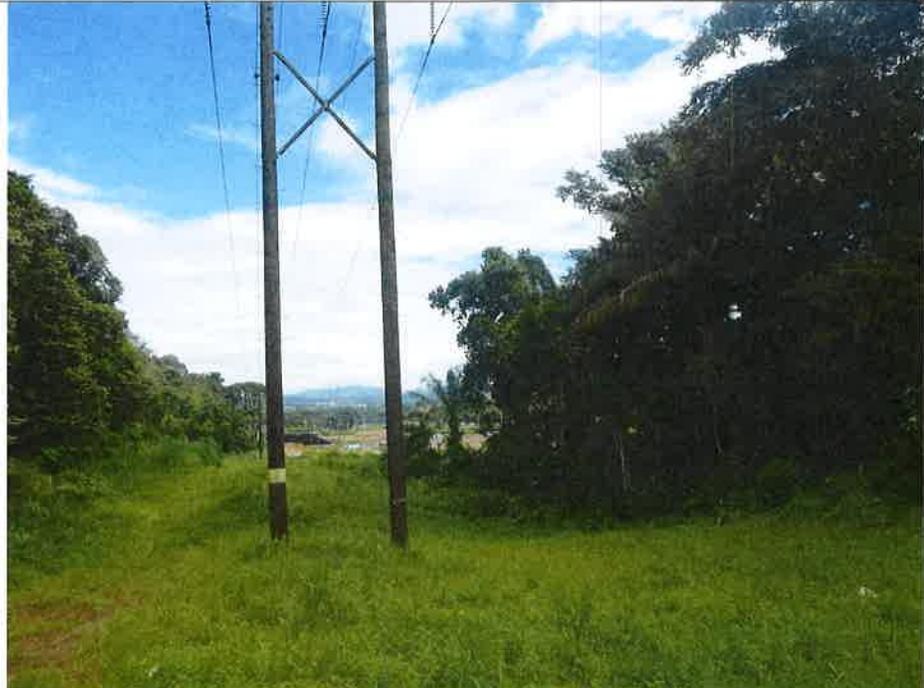
654876.83 m E
989445.18 m N

Dentro del área del proyecto se ubica una línea de transmisión eléctrica (foto 5).

Foto 5. Línea de transmisión eléctrica que pasa dentro del área del proyecto.

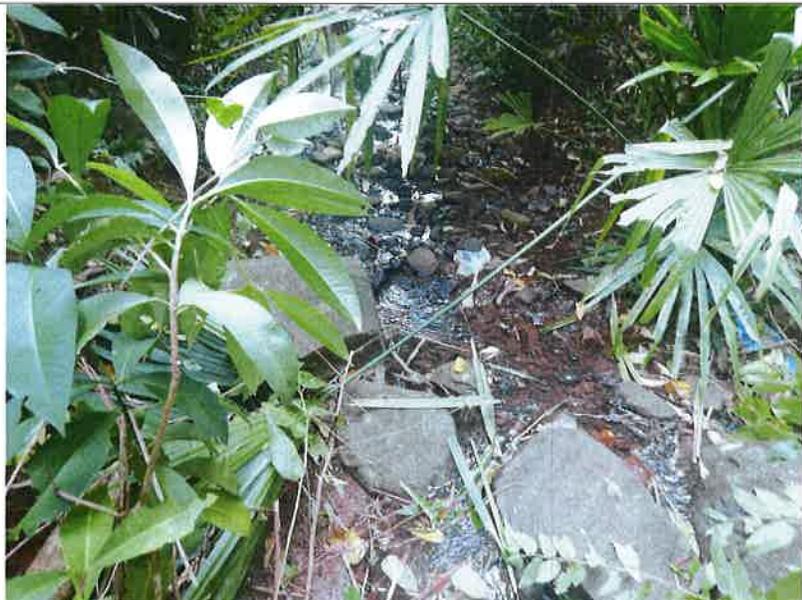
654975.73 m E
989550.07 m N

Se observó un cuerpo hídrico que pasa por parte del polígono, el mismo mantenía flujo de agua al momento de la inspección. El arquitecto Tamayo mencionó que no se tiene contemplado realizar algún trabajo sobre la sección del curso que se encuentra dentro del área del proyecto por lo que deben calcular el área que se dejara de servidumbre de la misma (foto 6).

Foto 6. Parte de la sección de la quebrada que atraviesa por el polígono del proyecto.

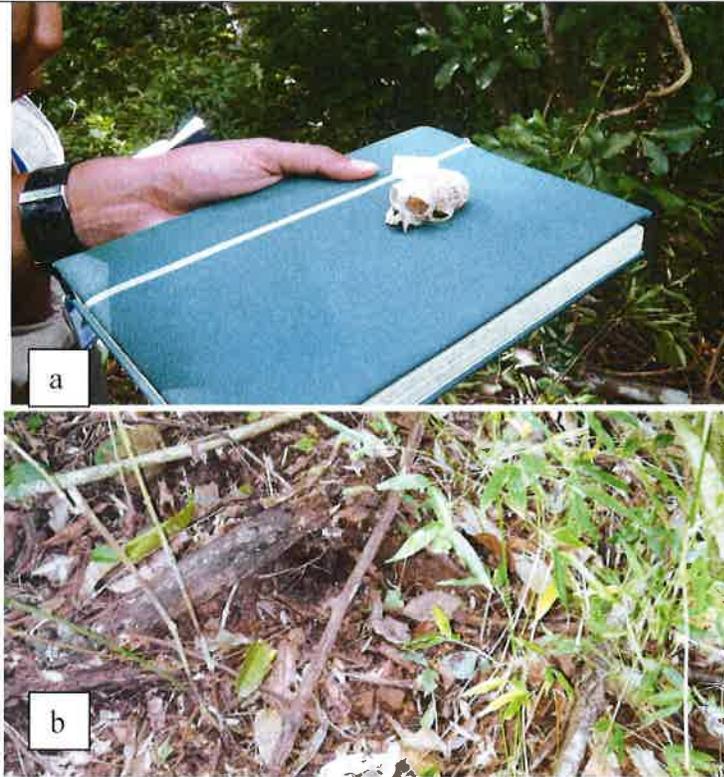
654927.46 m E
989446.70 m N

Entre la fauna observada en el área del proyecto, como *Coragyps atratus* (gallinazo cabecinegro), *Sanguinus geoffroyi* (mono titi), rastros de armadillo (madriguera), cráneo de mamífero (foto 7).

Foto 7. Rastros encontrados en el área del polígono, a) cráneo de mamífero b) madriguera de armadillo.

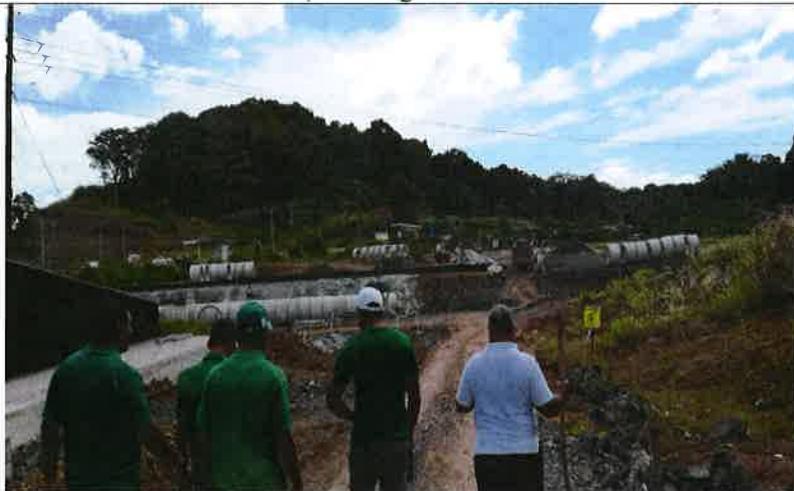
654906.06 m E
989911.67 m N

Colindante al área propuesta para el proyecto, se encuentra en construcción el proyecto denominado “ESTUDIO, DISEÑO, CONSTRUCCIÓN Y MANTENIMIENTO DE OBRAS PARA LA AMPLIACIÓN Y REHABILITACIÓN DE LA CARRETERA PANAMERICANA, TRAMO: PUENTE DE LAS AMÉRICAS – VIA CENTENARIO EN ARRAIJÁN, PROVINCIA DE PANAMÁ OESTE”, se observaron algunas estructuras en construcción, se ha dado movimiento de tierra, intervención, cortes y estabilización de taludes en las zonas más altas, y se canaliza el cuerpo hídrico en la sección que se encuentra contiguo al proyecto en evaluación (fotos 8 y 9).

Foto 8. Movimiento de tierra, estructuras del proyecto ESTUDIO, DISEÑO, CONSTRUCCIÓN Y MANTENIMIENTO DE OBRAS PARA LA AMPLIACIÓN Y REHABILITACIÓN DE LA CARRETERA PANAMERICANA, TRAMO: PUENTE DE LAS AMÉRICAS – VÍA CENTENARIO EN ARRAIJÁN, PROVINCIA DE PANAMÁ OESTE.

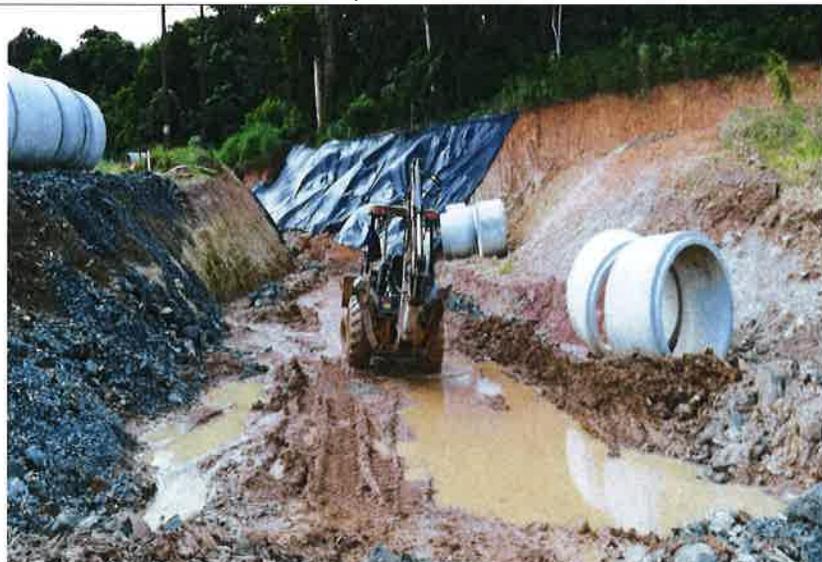
654960.21 m E
989760.73 m N

Foto 9. Obra en cauce que se realiza a la sección de la quebrada que se encuentra fuera del área del proyecto.
