DEPARTAMENTO DE EVALUACIÓN DE ESTUDIOS DE IMPACTO AMBIENTAL

INFORME TÉCNICO DE INSPECCIÓN No. 039-2020

Proyecto:	REHABILITACIÓN DE CARRETERA HACIA EL FUERTE SAN LORENZO, DISTRITO DE COLÓN, PROVINCIA DE COLÓN	Categoría:	II
Promotor:	MINISTERIO DE OBRAS PÚBLICAS		
Representante Legal:	RAFAEL SABONGE		
Localización del Proyecto:	CORREGIMIENTO DE CRISTÓBAL, DISTRITO DE COLÓN, PROVINCIA DE COLÓN		
Fecha de inspección:	11 DE DICIEMBRE DE 2020		
Fecha del Informe:	18 DE DICIEMBRE DE 2020		
Participantes:	VER LISTA DE ASISTENCIA ADJUNTA

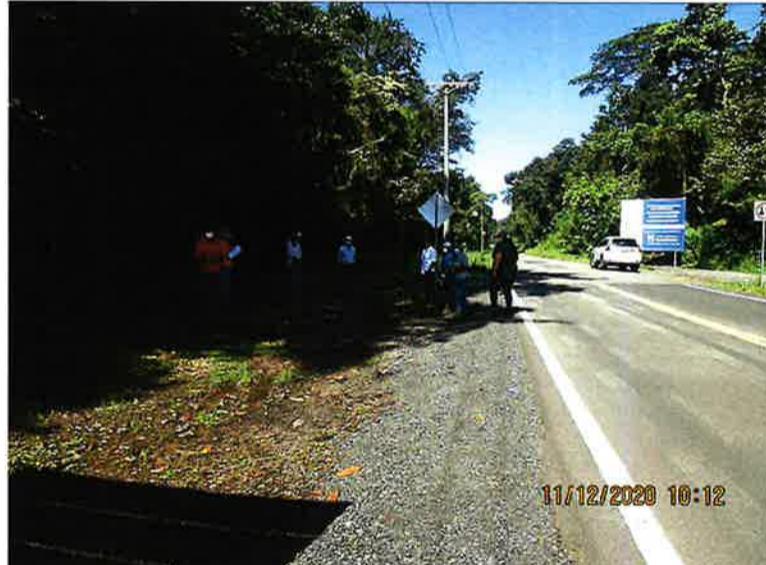
<p>Foto 1. Punto de encuentro y inicio de la carretera a rehabilitar (0K+000)</p>
615131 m E 1032894 m N

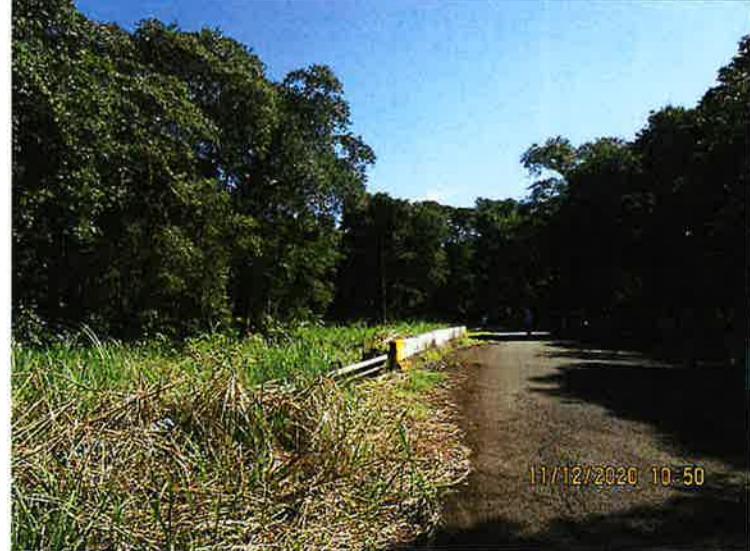
- Se observó el Puente San Lorenzo 1, el cual cuenta con vegetación del mangle al lado izquierdo, pero el mismo se encuentra distante del puente (aproximadamente 4 metros) al lado derecho, cuenta con árboles y arbustos. El personal promotor hace mención que es requerida, de acuerdo a las especificaciones del Ministerio de Obras Públicas, la limpieza del cauce de todos los puentes sobre el alineamiento. Se observa igualmente el cauce con sedimentos y material vegetativo.

<p>Foto 2. Puente San Lorenzo 1. Se observa mangle al lado izquierdo.</p>

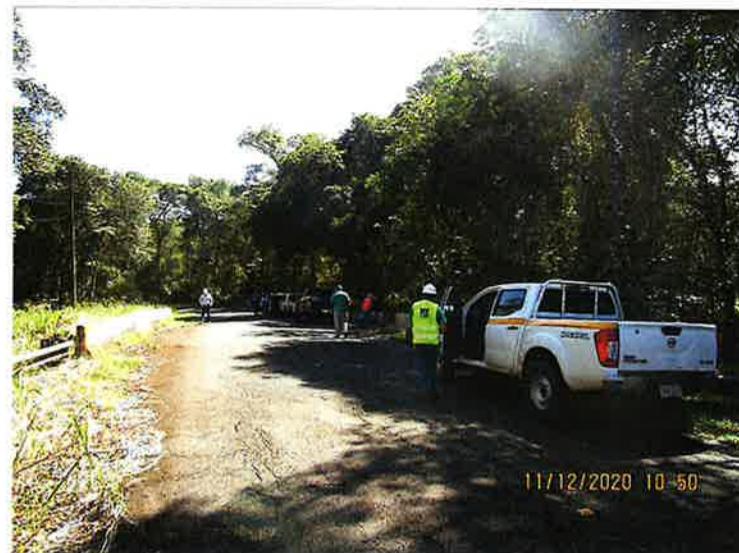
Foto 3. Puente San Lorenzo 1. Se observa árboles y arbustos al lado derecho.

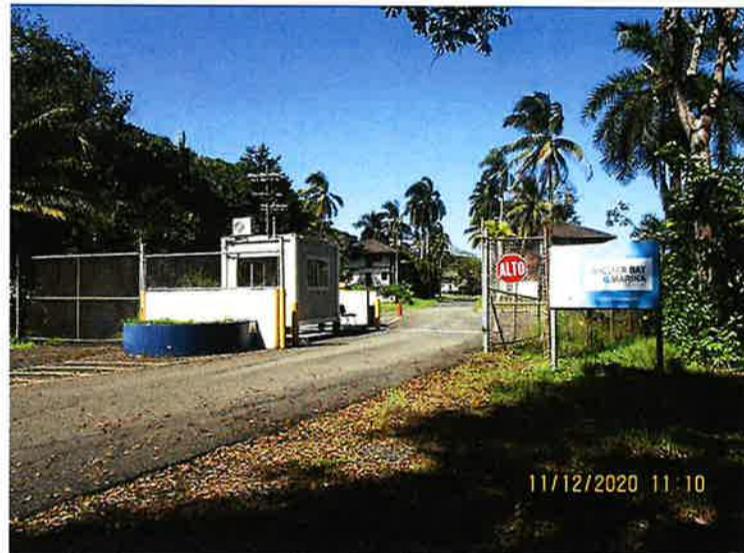
- En el alineamiento se observó una caseta pequeña (contenedor) utilizada para el control de entrada y salida al Fuerte de Sherman. El personal del Promotor hace mención que se va a construir una nueva caseta de concreto, cuyas especificaciones se encuentran en el EsIA; sin embargo, indican que no se tiene el área exacta donde se ubicará (centro o costado del alineamiento). Pero aclaran que se mantendrá dentro de los 15 metros de servidumbre pública establecidas por el Ministerio de Vivienda y Ordenamiento Territorial. En cuanto a vegetación, se observó mayor vegetación (árboles) a lado derecho de la vía

Foto 4: Puesto de Control Policial

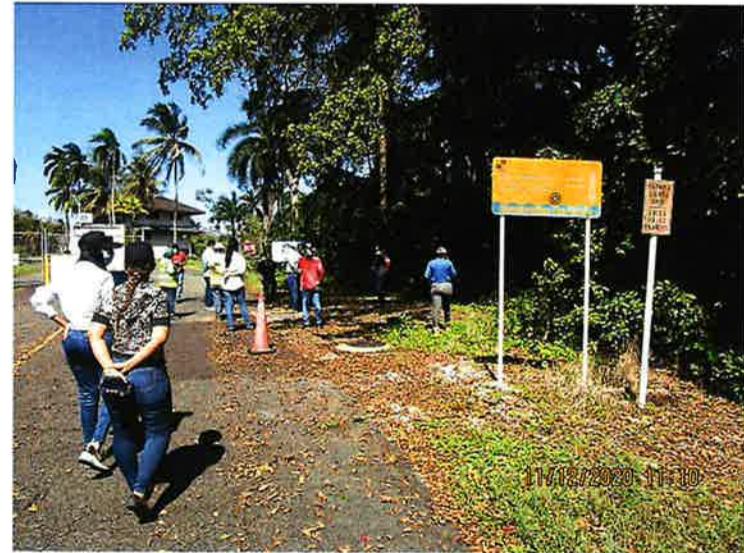
Foto 5: Vegetación a lado derecho del Puesto de Control Policial

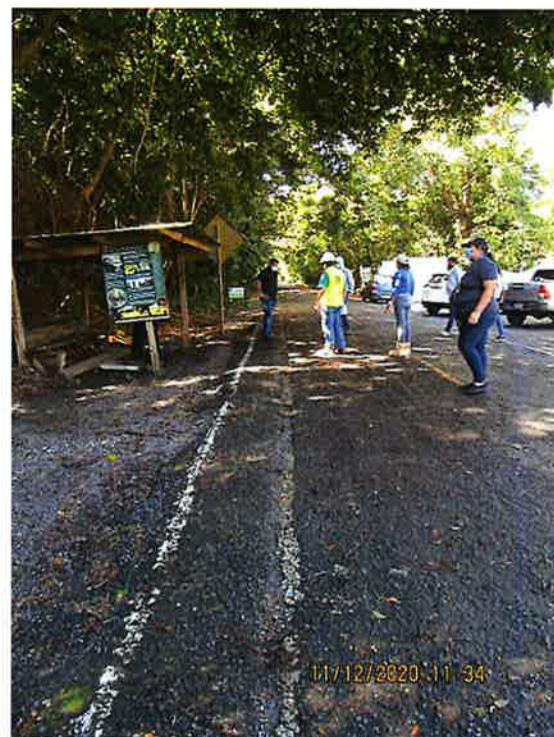
- Sobre el alineamiento del proyecto se ubica cables de comunicación (fibras ópticas) internacionales que son puntos de riesgos. De acuerdo con lo indicado en campo, el cableado va por la derecha hasta el puesto de control policial; luego, pasa por detrás de las casas ubicados después de la caseta de control hasta el área de paneles solares que se ubica al costado izquierdo, para continuar su camino en el alineamiento a rehabilitar.

Foto 6. Cableado (Fibra óptica sobre el alineamiento).

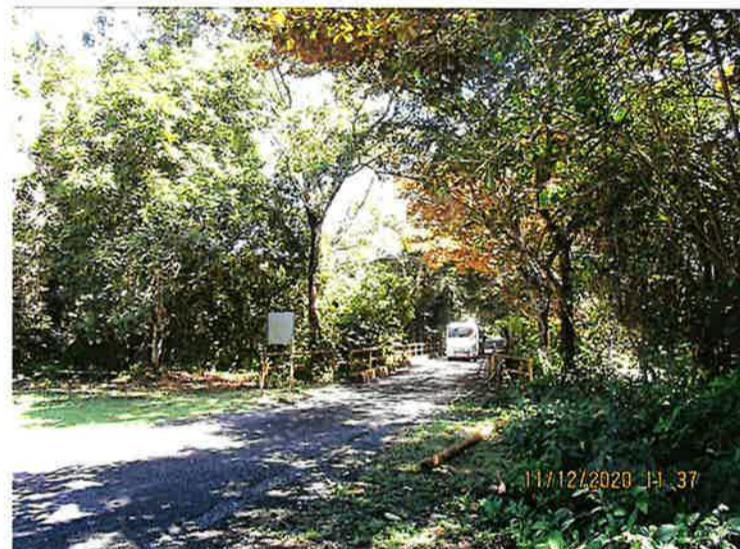
Foto 7. Vegetación sobre el Puente Arenal

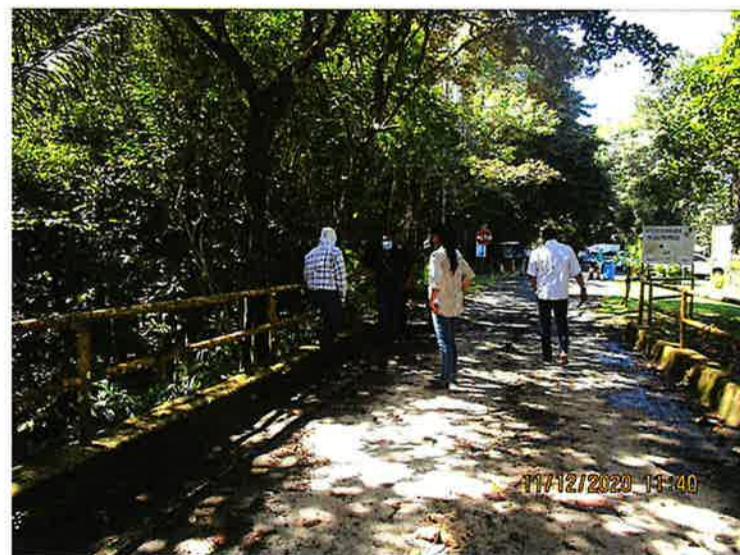
- De acuerdo con lo indicado en campo, el Puente sobre el Río Arenal es el único puente sobre el alineamiento que será construido nuevo, este se ubicará tres metros aguas arriba del existente y se mantendrá el actual para paso continuo. El personal del Promotor mencionó que esta construcción se realizará porque el existente es de un solo carril y de acuerdo con el Pliego de Cargo del MOP, se desea ampliar a dos carriles, cumpliendo con todas las especificaciones requeridas. En cuanto a vegetación, mantiene árboles a ambos lados de la vía con una topografía con pendientes pronunciada.

Foto 8. Puente sobre el Río Arenal

- El Promotor deberá obtener los permisos de obras en cauce por la construcción aguas arriba del Puente sobre el Río Arenal.
- El promotor debe proporcionar la información solicitada en inspección por el Ministerio de Cultura, en cuanto a las actividades e infraestructuras a ejecutar en el último kilómetro más cercano al Fuerte de San Lorenzo.

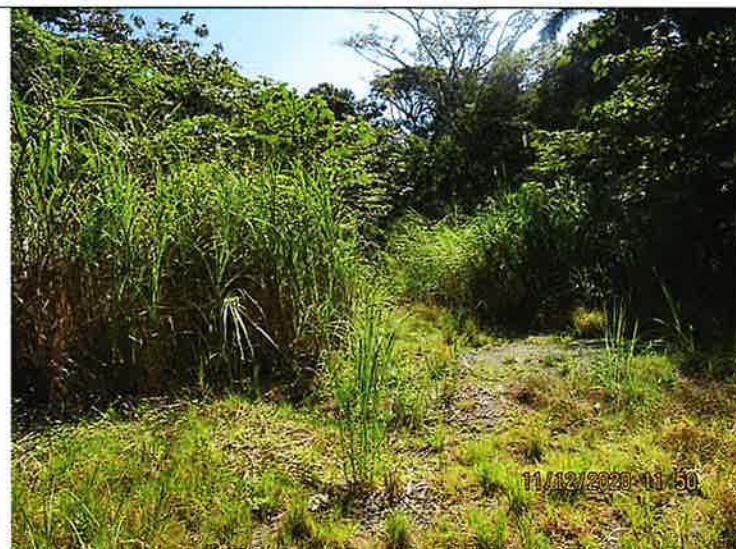
- Se observó el área indicado por el personal del promotor como Área de campamento y botadero, el cual mantiene una vegetación de paja canaleras y arbustos, con árboles en la periferia del área a usar. Se mencionó que el mismo fue intervenido anteriormente. El Personal igualmente indicó que es la única área contemplada en el EsIA para patio y botadero del proyecto.

Foto 9. Área de Patio y botadero.

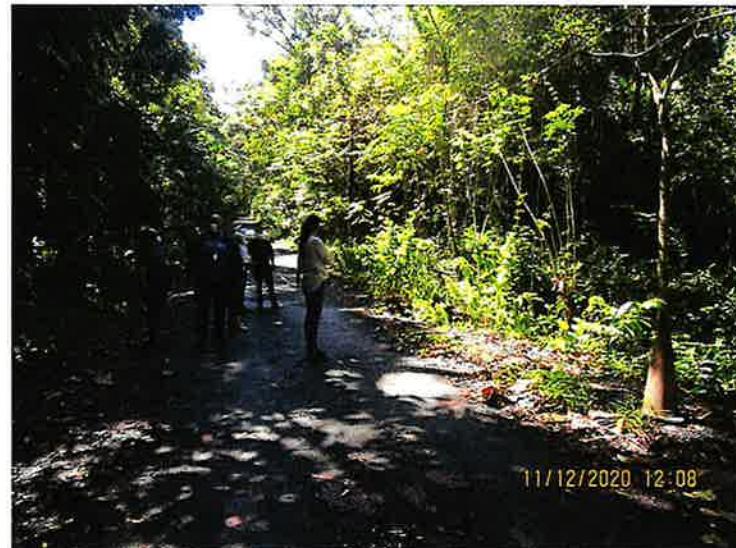
- Se observó el Punto Crítico 1 y Punto de Crítico 2. De acuerdo con lo indicado en campo, para el primero se ejecutará el cambio del cabeza por desprendimiento del actual lo que provoca el socavamiento del área la carretera existente y para el segundo, la carretera se moverá hacia la derecha de la actual, para alejarse de la pendiente pronunciada que existe y conformar taludes para reforzar dicho punto.

Foto 10. Punto Crítico 1

- El proyecto contempla la conformación de taludes para el punto crítico 1 y 2, y el movimiento de la vía existente en el punto crítico 2, por lo cual deberá aclarar el área de afectación considerando que solo se aprecia un alineamiento en las coordenadas proporcionados en el EsIA.

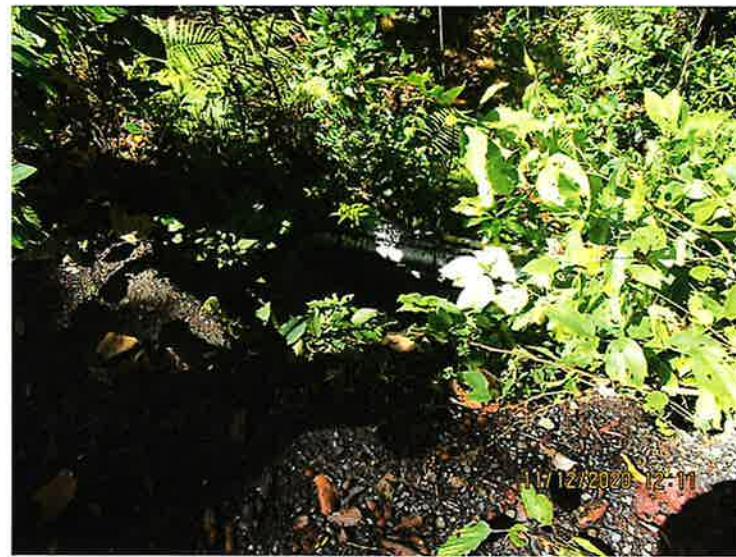
Foto 11. Cables de Fibra óptica que se ubican sobre el Punto Crítico 1 y se ven afectadas por el socavamiento de la carretera.

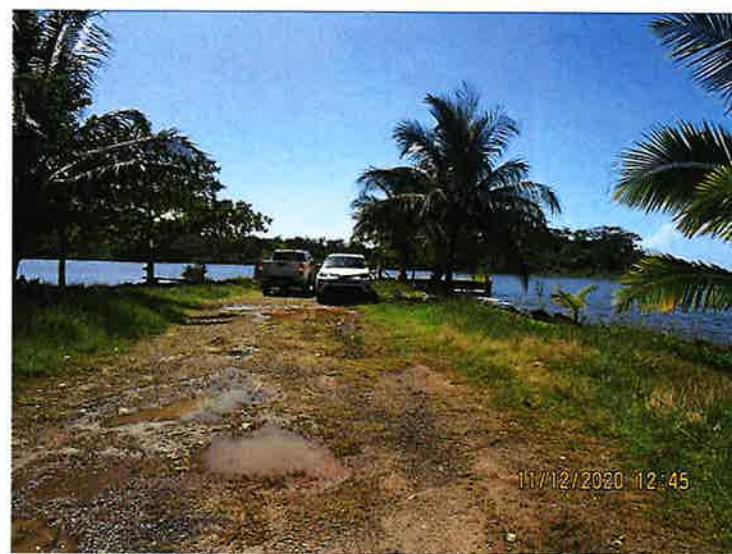
- Se observó que el Ramal hacia el Embarcadero actualmente no cuenta con asfalto ni capa base y solo mantiene un camino estrecho de tierra con vegetación representativa al iniciar el mismo y a medida que se acerca a la costa cuenta con rastrojo, paja canalera y cerca al Puente Vista Buena se mantiene humedad en suelo y áreas pantanosas. El personal promotor, afirmó que se requiere el diseño y construcción de alineamiento. El área final del ramal se encuentra cercana a la costa por lo que el personal del promotor indicó que no se verá afectado las aguas de mar por la construcción del proyecto y que no incluye la rehabilitación del embarcadero existente.

Foto 12. Final del Ramal Calle el embarcadero.

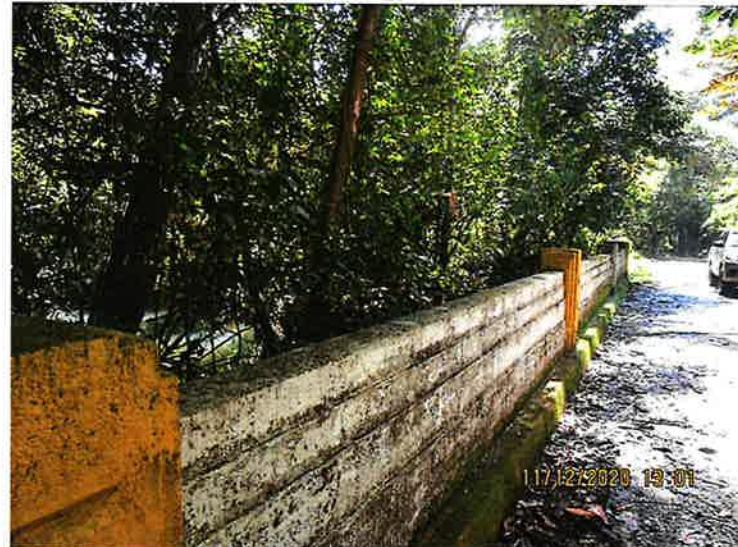
Foto 13. Puente sobre el Río Buena Vista.

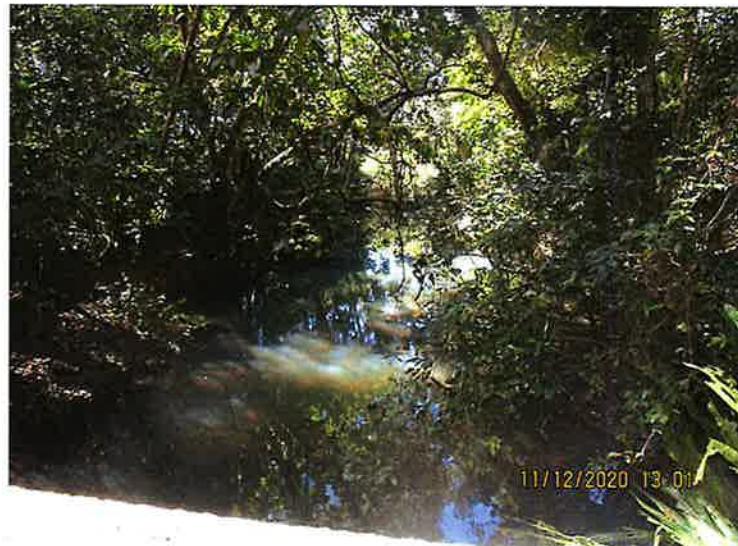
Foto 14. Vegetación sobre el Río Buena Vista.

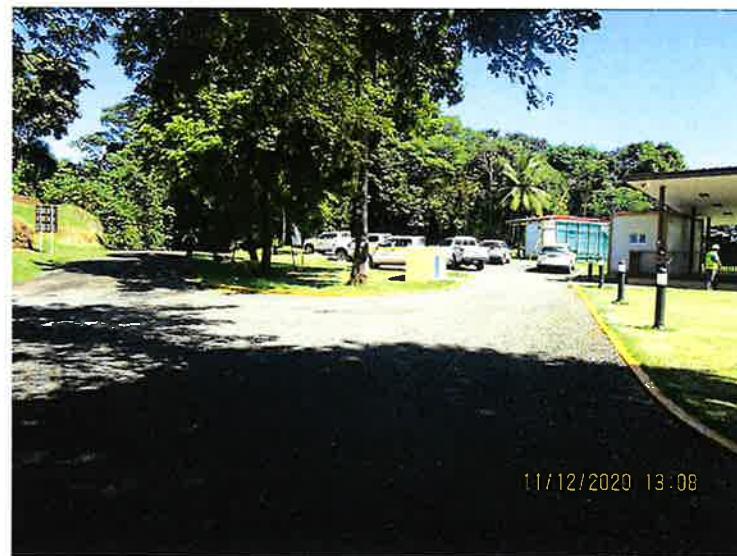
- El personal del promotor detalló que para área ubicada frente al Fuerte de San Lorenzo, de acuerdo con el Pliego de Cargo del MOP, se asfaltará y asimismo los estacionamientos existentes. El personal de MiCultura, indicó que el promotor deberá emitir las infraestructuras o actividades a realizar en el último kilómetro, cercano al Fuerte, para su revisión técnica.

Foto 15. Entrada al Fuerte San Lorenzo. Se observa los estacionamientos.

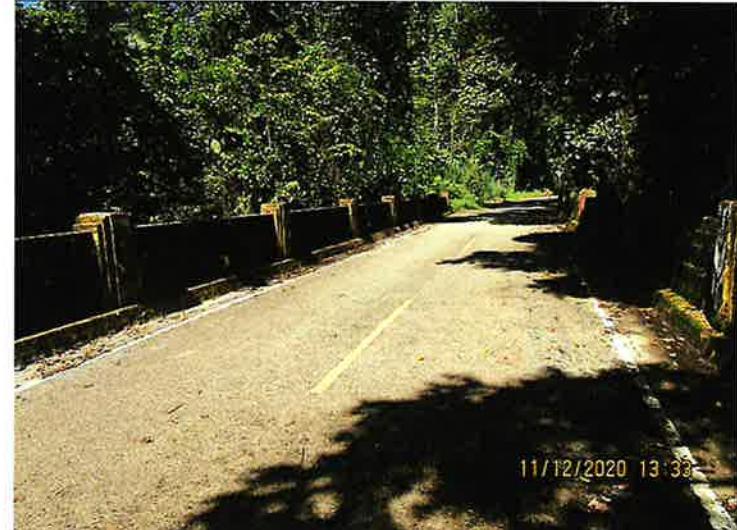
Foto 16. Puente sobre Río Las Lajas.

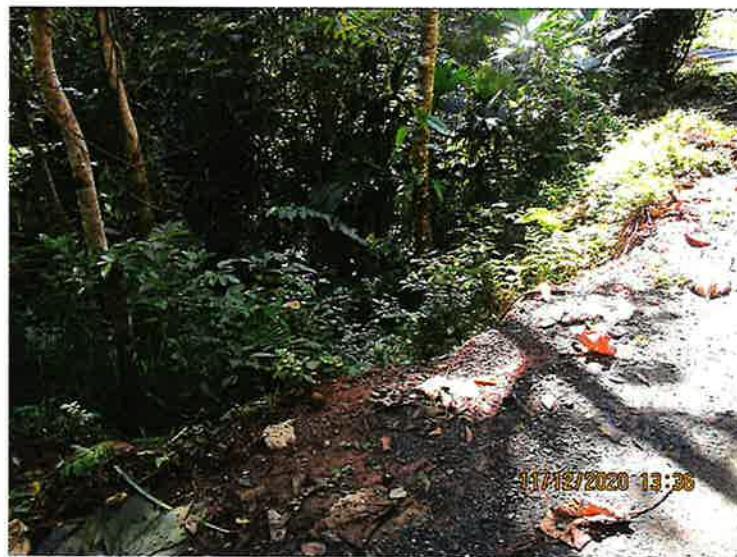
Foto 17: Punto Crítico 2.

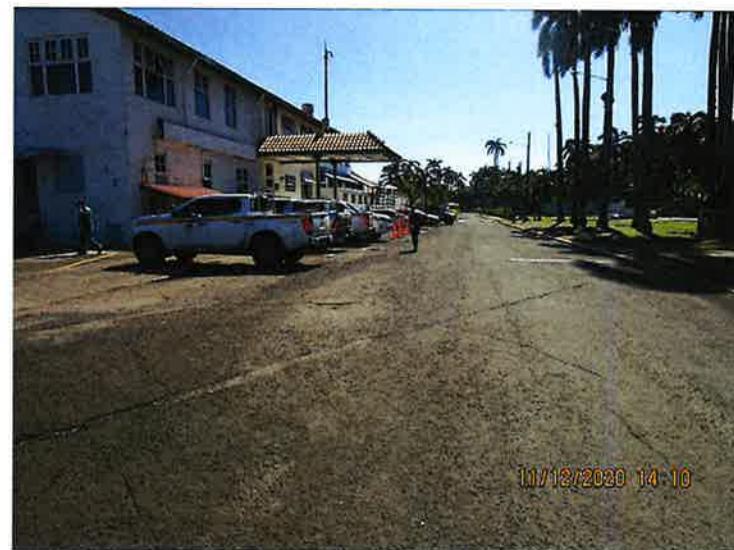
Foto 18. Fin del Ramal Calle La Marina

- El promotor debe aclarar el alcance del diseño y construcción del Ramal calle Marina, considerando lo que se observó en visita a campo.

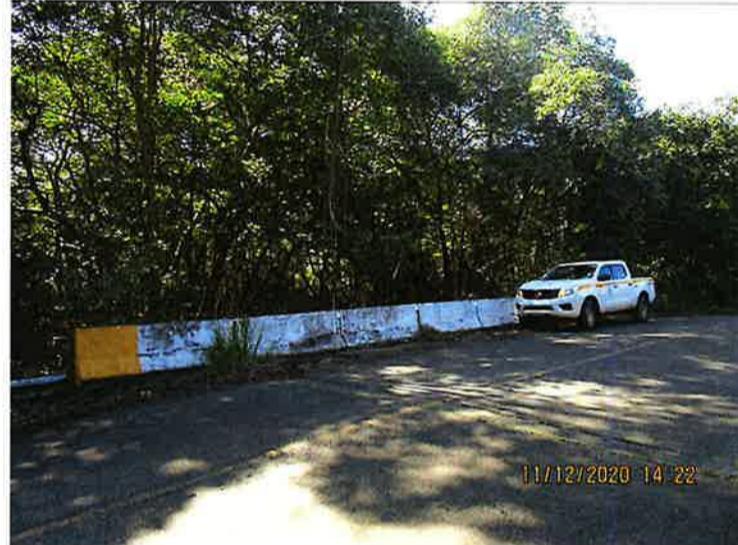
- Se observó el Puente San Lorenzo 2, el cual cuenta con una vegetación de mangle exuberante al lado izquierdo y cercano al puente. Mientras que a lado derecho mantiene salida directa a la costa con mangle más alejado de las bases del puente. Igualmente, es requerida la limpieza del cauce y de acuerdo con lo indicado por el personal promotor, para evitar a afectación a las raíces de los manglares se está considerando hacer la limpieza manualmente sin la presencia de equipo rodante.

Foto 19. Puente San Lorenzo 2.

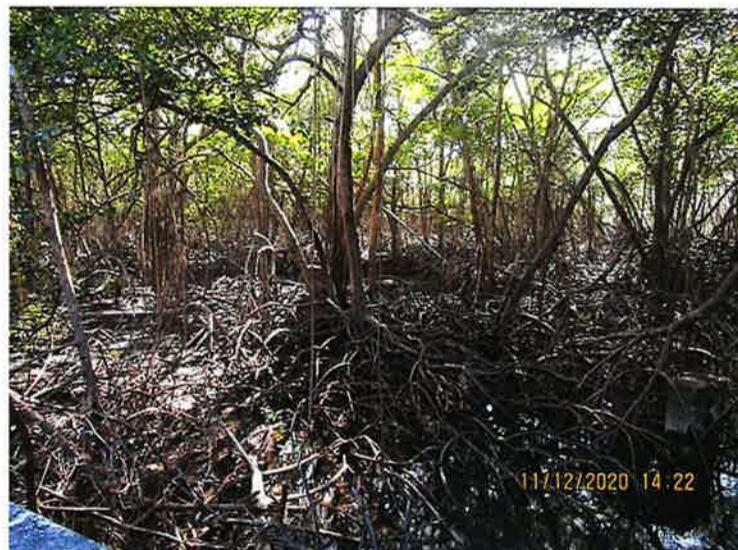
Foto 20. Mangle localizado al lado izquierdo del Puente San Lorenzo 2.
