INFORME TÉCNICO DE INSPECCIÓN AL SITIO DE DESARROLLO DEL PROYECTO

Proyecto:	LIMPIEZA Y ADECUACIÓN DE TERRENO PARA ACTIVIDAD AGROPECUARIA		
Categoría:	I		
Promotor:	GUILLERMO ELIAS CARRIZO ATENCIO		
Representante Legal:	N/A		
Ubicación:	Corregimiento de Ocú Cabecera, Distrito de Ocú, provincia de Herrera.		
Expediente No.:	DRHE-I-F-03-2021		
Fecha de la inspección:	04 de Febrero de 2021		
Fecha del Informe:	09 de Febrero de 2021		
Participantes	Nombre	Cargo	Institución
	Francisco Cortés	Evaluador de Impacto Ambiental	Mi Ambiente – Dirección Regional de Herrera
	Sabina Rodríguez	Jefa de la Agencia de Ocú	Mi Ambiente – Dirección Regional de Herrera
	Guillermo Elías Carrizo Atencio	Promotor del Proyecto

Informe Técnico de Inspección a Campo del proyecto “LIMPIEZA Y ADECUACIÓN DE TERRENO PARA ACTIVIDAD AGROPECUARIA”.

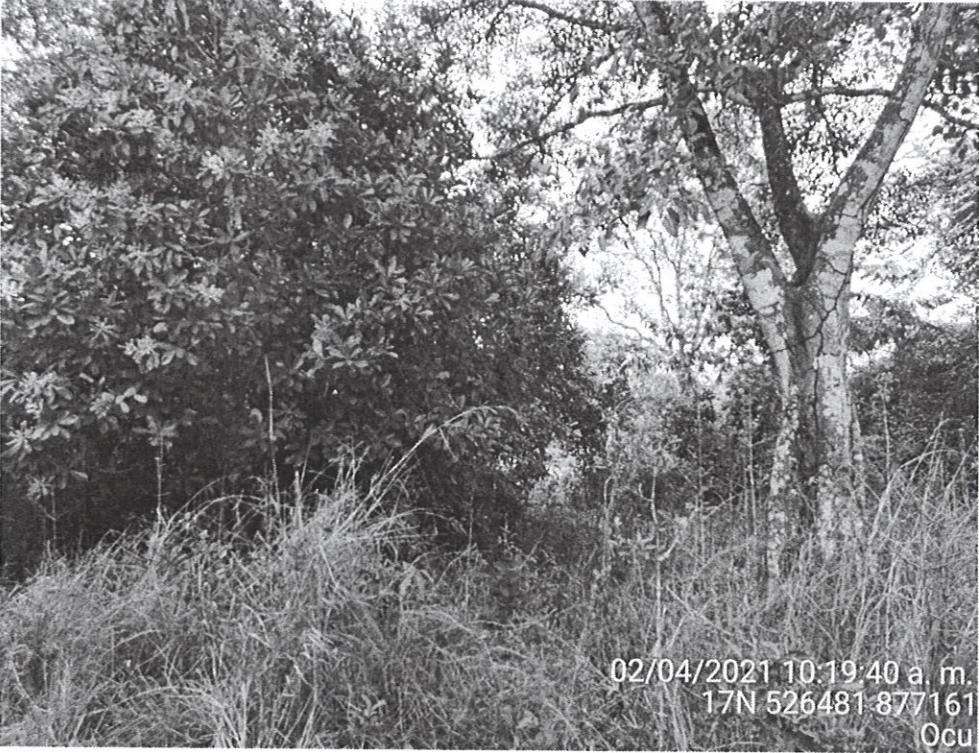
Coordinada de ubicación UTM (WGS-84):	Imágenes tomadas en el sitio.
526481 E 877161 N

<p>02/04/2021 10:19:40 a. m. 17N 526481-877161 Ocu</p> <p>Fig. N° 1 se observa vegetación existente, Arboles, pastos y malezas.</p>
