**DIGITAL DE LA RESPUESTA A  
LA PRIMERA INFORMACIÓN  
ACLARATORIA**

**INFORME TÉCNICO DE EVALUACIÓN DEL ESTUDIO DE IMPACTO AMBIENTAL  
DENOMINADO:**

**“REHABILITACIÓN DEL CAMINO HACIA EL FUERTE DE SAN LORENZO, DISTRITO  
DE COLÓN, PROVINCIA DE COLÓN”**

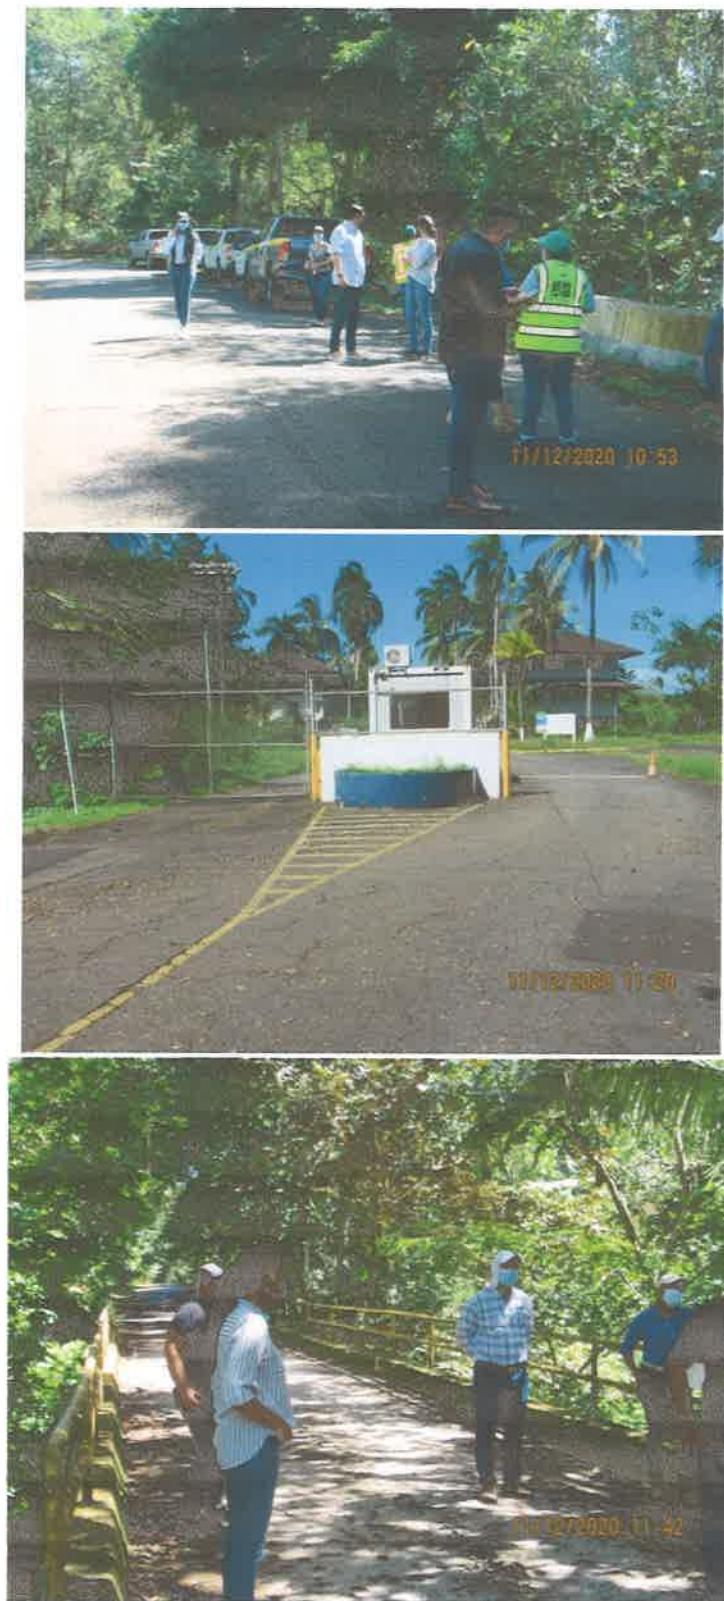
**Tercer puente que sería intervenido se solicitó dejarlo para mirador y paso peatonal.**

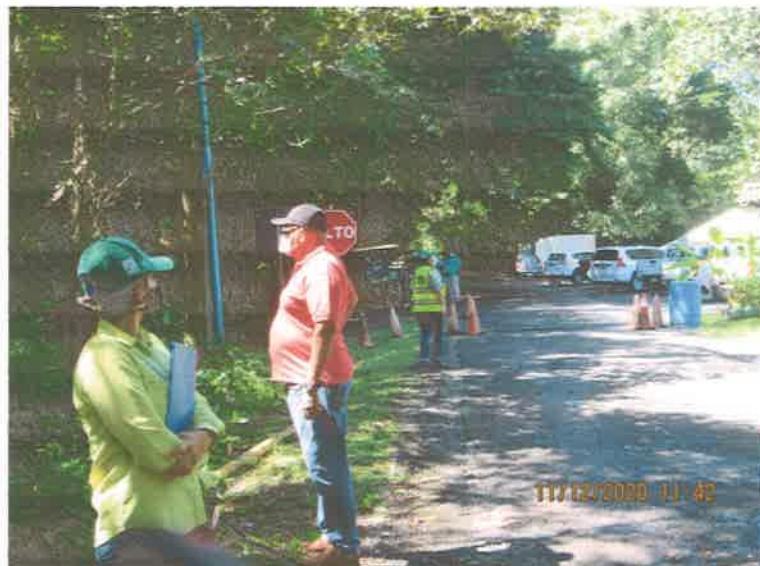
**Tercer puente que sería intervenido se solicitó dejarlo para mirador y paso peatonal.**

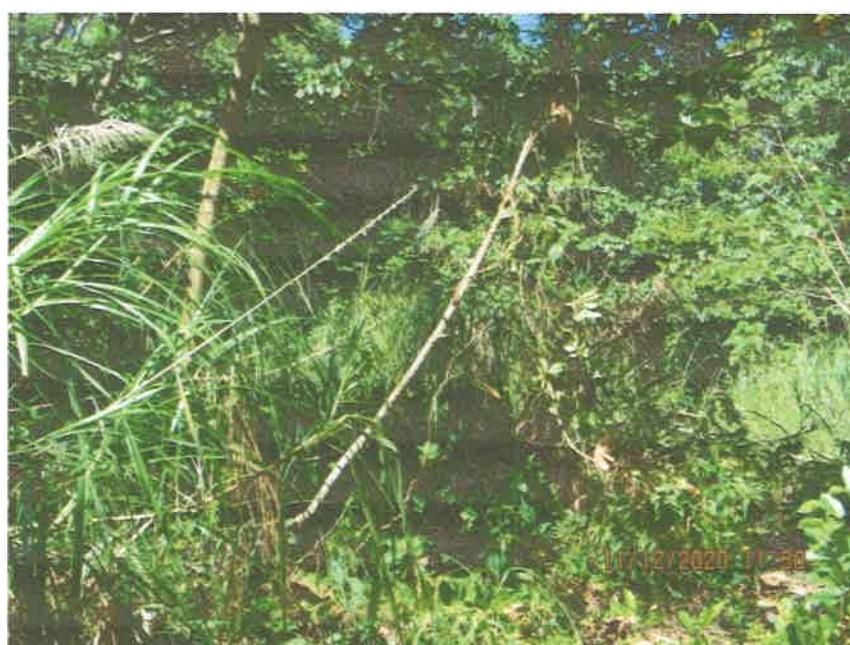
**Área de rastrojo que será utilizado para acopio y oficinas operativas del proyecto.**

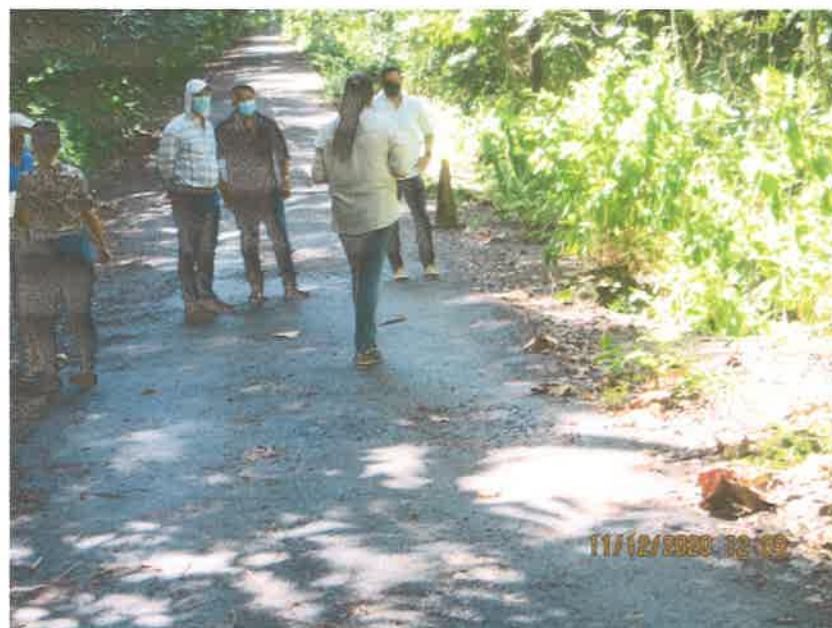
**Área de punto crítico que será mejorado y rehabilitado en su totalidad.**

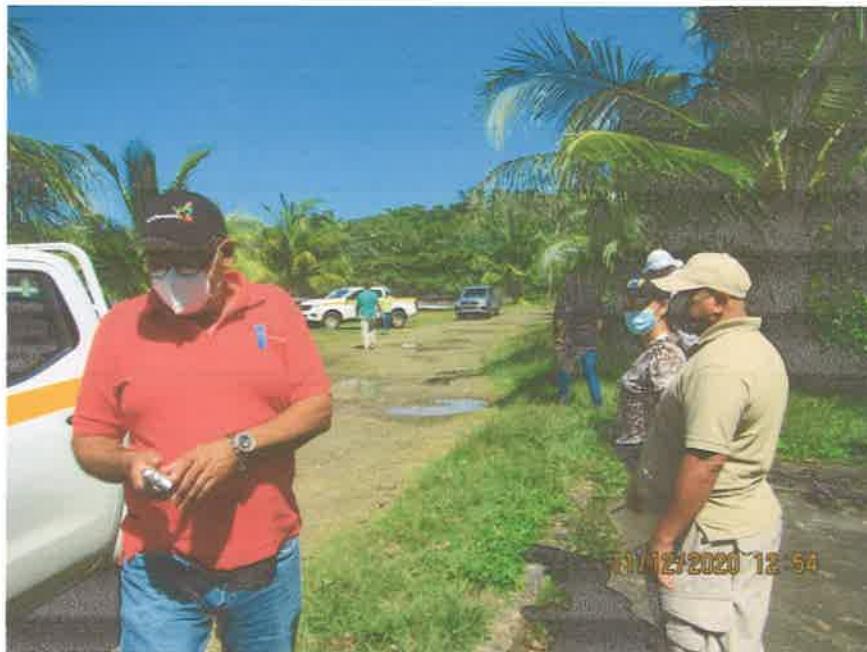
**Área del muelle que será mejorado para un mejor acceso.**

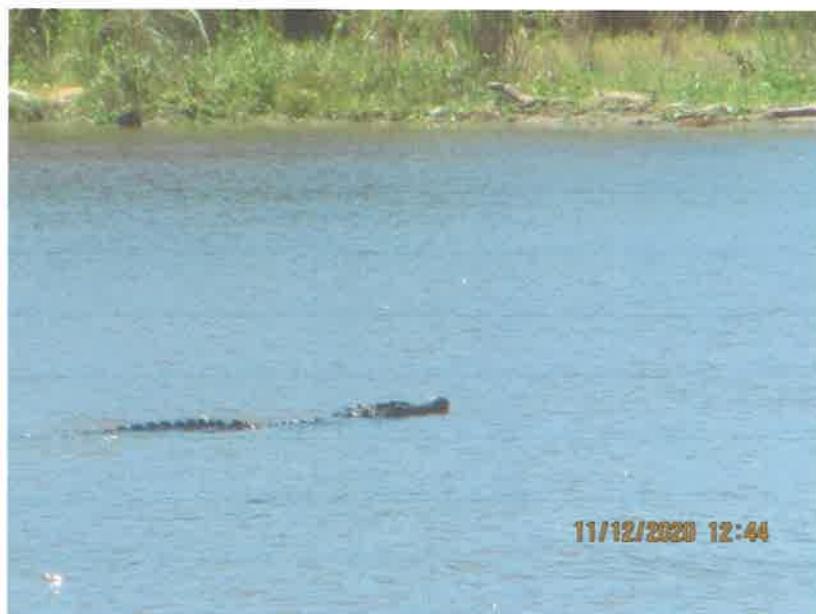
**Caimán que fue observado muy próximo  
al área del Muelle en San Lorenzo.**

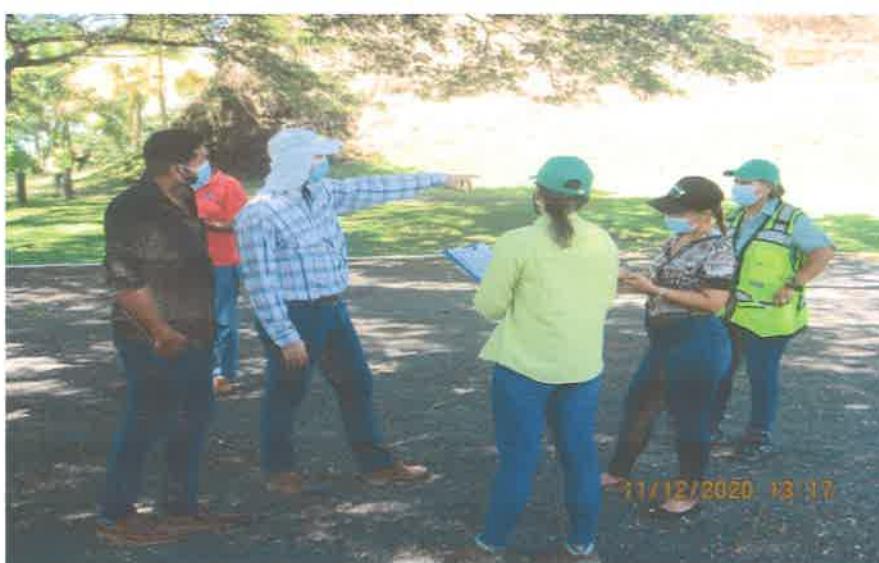
**Área del Fuerte San Lorenzo que será asfaltada  
y mejorado para su acceso.**

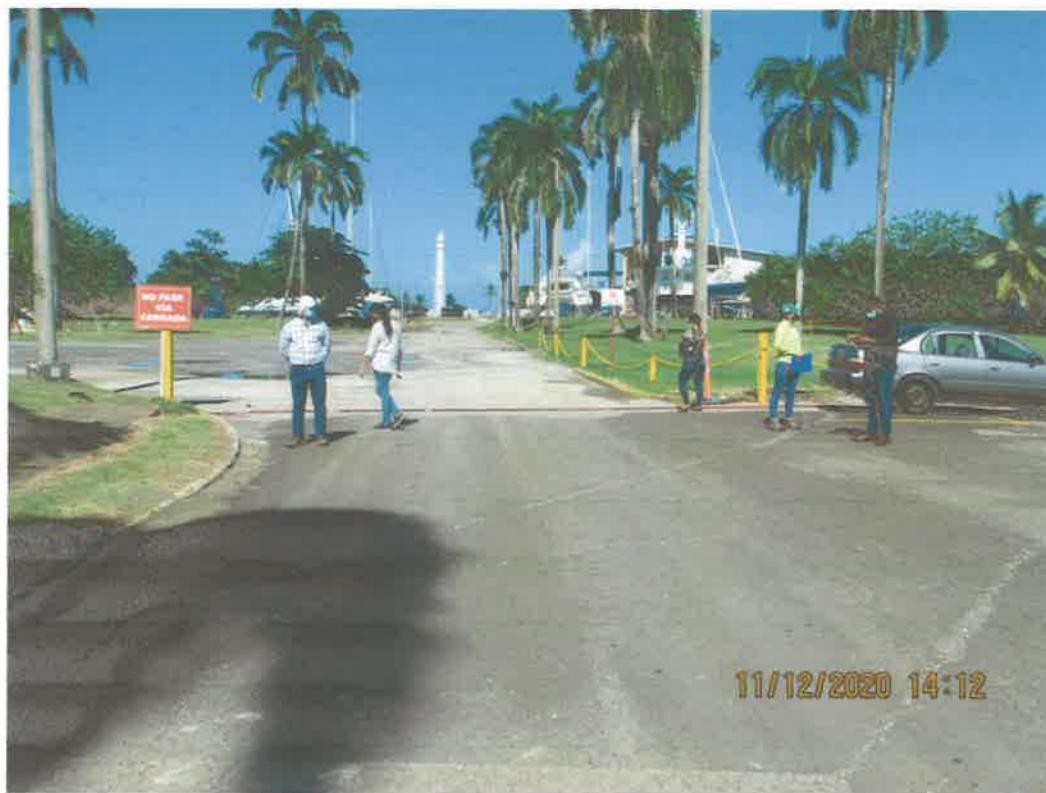
**Área de la marina Shelterbay hasta donde  
llegará la rehabilitación de la calle**
