DEPARTAMENTO DE EVALUACIÓN DE ESTUDIOS DE IMPACTO AMBIENTAL

**INFORME TÉCNICO DE INSPECCIÓN No. 006-2021**

<b>Proyecto:</b>	EXTRACCIÓN Y PROCESAMIENTO DE MINERALES NO METÁLICOS (GRAVA DE RÍO Y TOSCA)	<b>Categoría:</b>	II
<b>Promotor:</b>	PUENTES Y CALZADAS, INFRAESTRUCTURAS, S.L.U. SUCURSAL PANAMÁ.		
<b>Representante Legal:</b>	ISMAEL BARRAL NOYA		
<b>Localización del Proyecto:</b>	CORREGIMIENTO DE VERACRUZ, DISTRITO DE ARRAIJÁN, PROVINCIA DE PANAMÁ OESTE.		
<b>Fecha de inspección:</b>	MIÉRCOLES 17 DE FEBRERO DE 2021.		
<b>Fecha del Informe:</b>	VIERNES 19 DE FEBRERO DE 2021		
<b>Participantes:</b>	<ul style="list-style-type: none"> <li>• <b>Maria Guadalupe De Gracia</b> – Evaluadora de EsIA (Sede Central).</li> <li>• <b>Yalam Palacios</b> – Evaluación (Regional de Veraguas)</li> <li>• <b>Roberto Gratacos</b> – (Regional de Veraguas).</li> <li>• <b>Álvaro Sánchez</b> – (Regional de Veraguas).</li> <li>• <b>Abdiel Chiu</b> – Equipo Consultor</li> <li>• <b>Luis Mou</b> – Puentes y Calzadas.</li> <li>• <b>Juan Ábreo</b> – UAS del MIVIOT-Veraguas.</li> <li>• <b>Karlah Ruiz</b> – UAS del MOP –Veraguas</li> <li>• <b>Benjamín Sánchez</b> – UAS de ARAP - Veraguas</li> </ul>

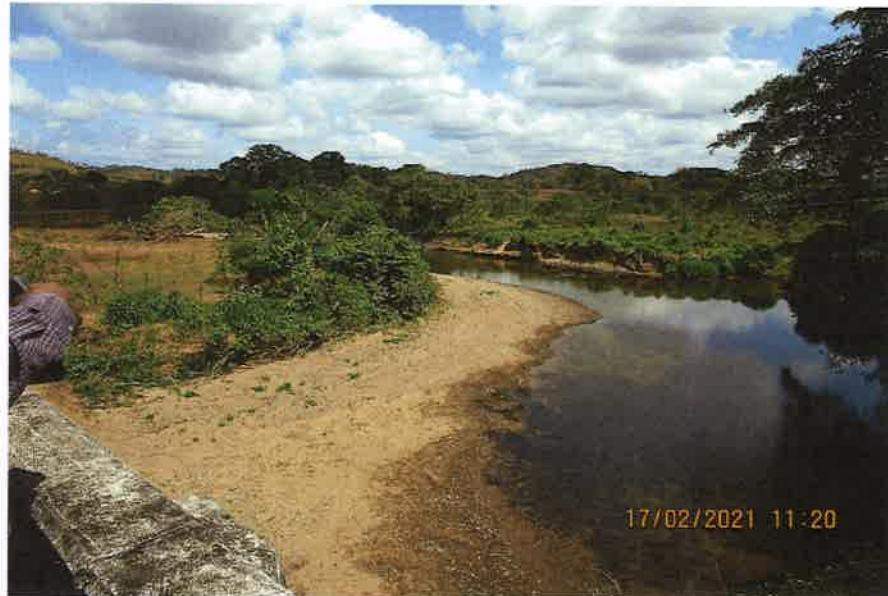
- Se observó que las zonas de extracción 1 y 2, donde se realizará extracción de grava de río, colindan con el puente que está sobre el río Suay. La vegetación asociada al río, está compuesto por árboles dispersos y gramíneas (foto 2, 3 y 4)

Foto 2. Zona 2 (área de extracción de grava de río)

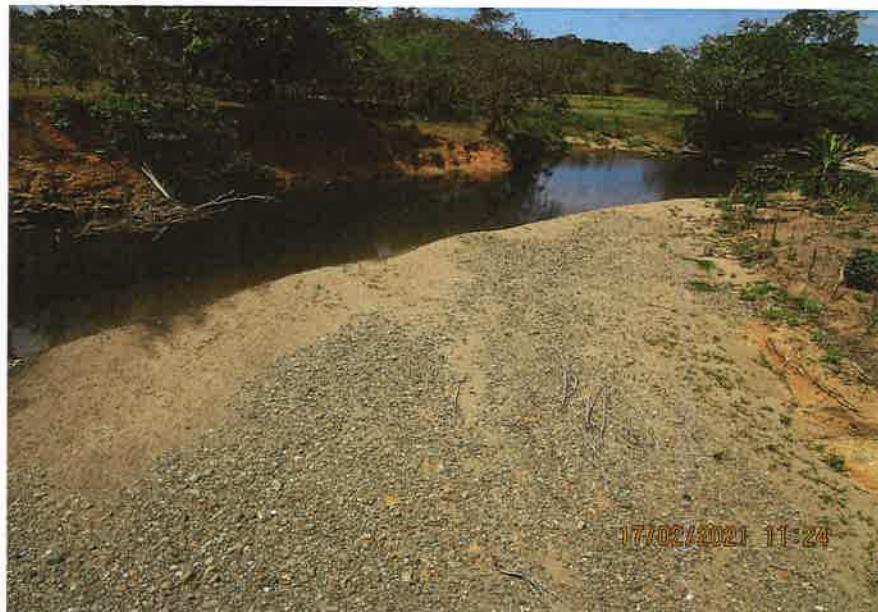
Foto 3. Zona 1 (área de extracción de grava de río)

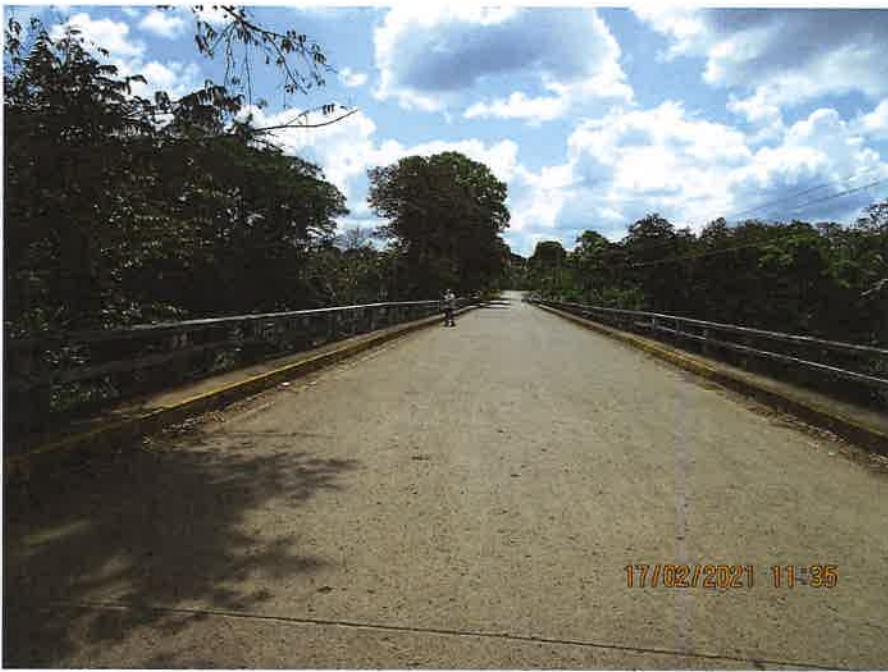
Foto 4. Puente sobre el río Suay

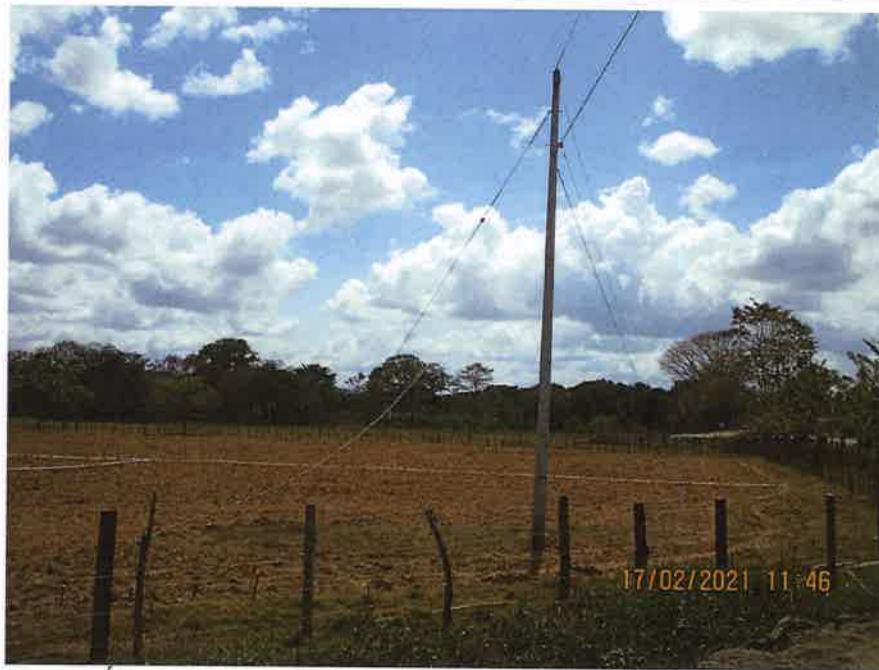
- Se observó que el área destinada para la instalación de la planta de trituración, patio y estacionamientos de equipos, está conformada por gramíneas y cercas vivas. Su topografía es plana, y se encuentra por debajo del nivel actual de la vía principal (Atalaya-Mariato). Ver foto 5

Foto 5. Área donde se ubicará la planta trituradora.

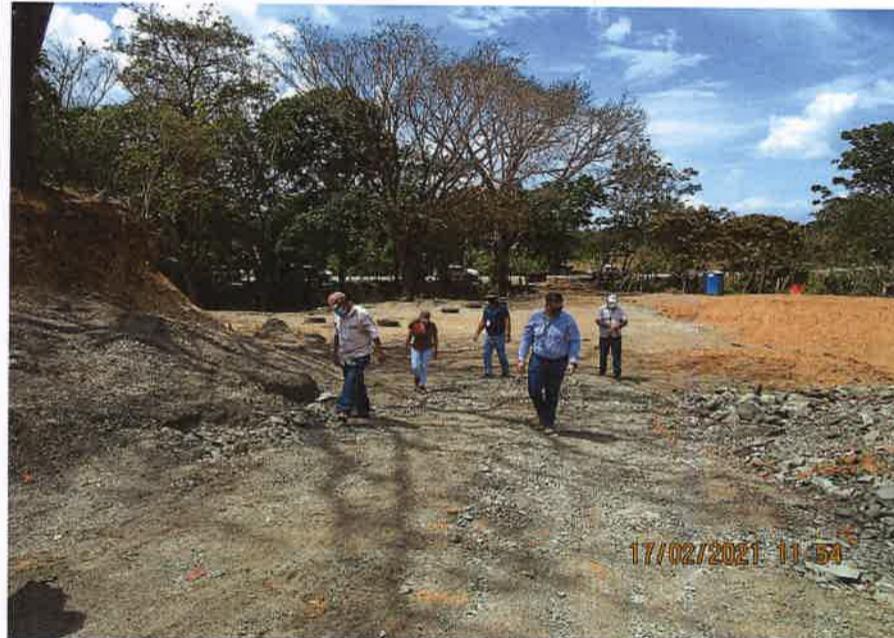
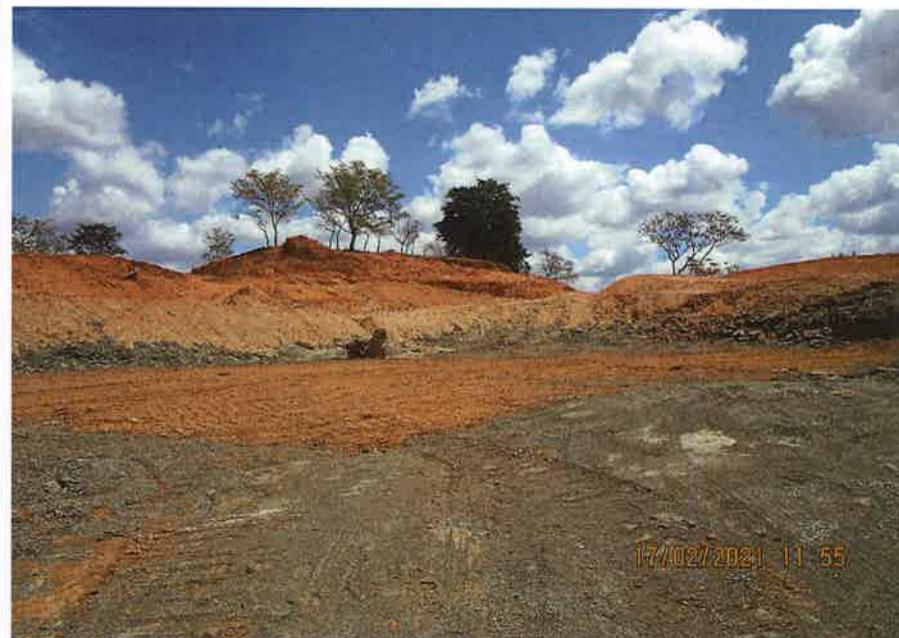
- Observamos que en la zona 3, donde se indica que se extraerá tosca, ya fue intervenida, tal como se puede apreciar en las fotos 6 y 7. Además, se visualizó restos de vegetación (árboles) foto 8. El equipo consultor y representante del promotor, indicaron que esta área de la finca, cuenta con un permiso para remoción de 1000 m<sup>3</sup> de tosca.

Foto 6. Zona 3

Foto 7. Zona 3

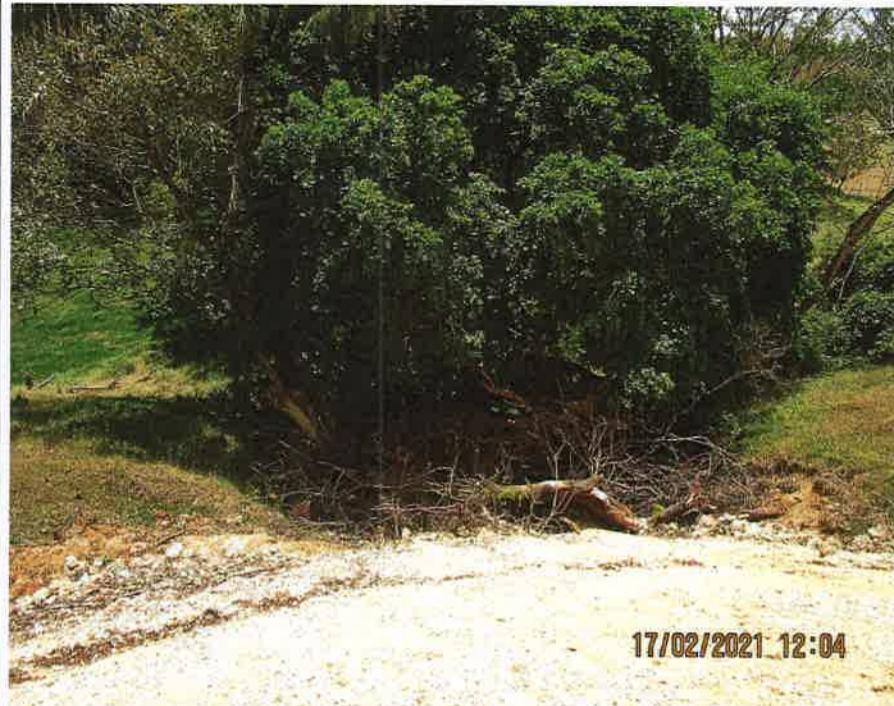
Foto 8. Zona 3 (área de extracción de tosca), vegetación acumulada, producto de remoción con maquinaria.

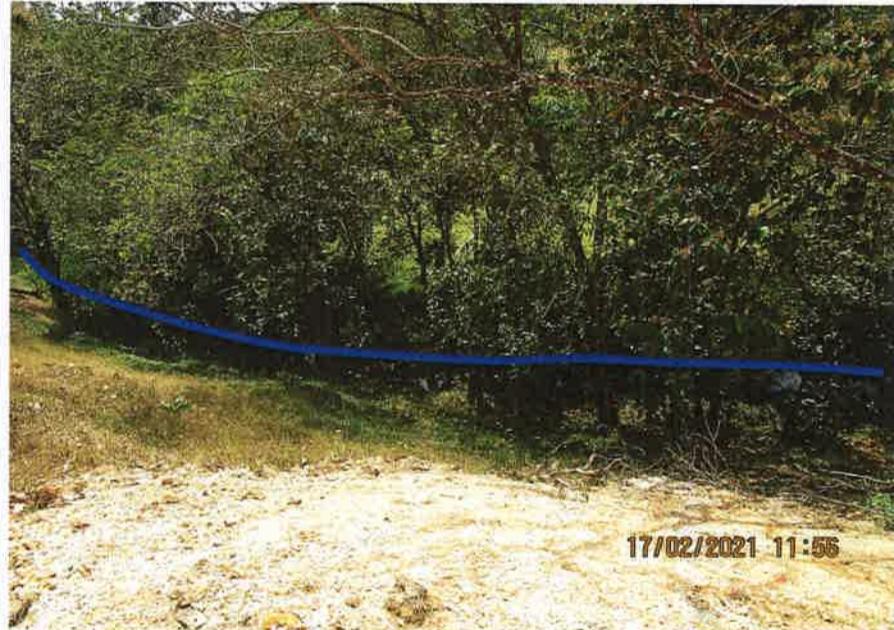
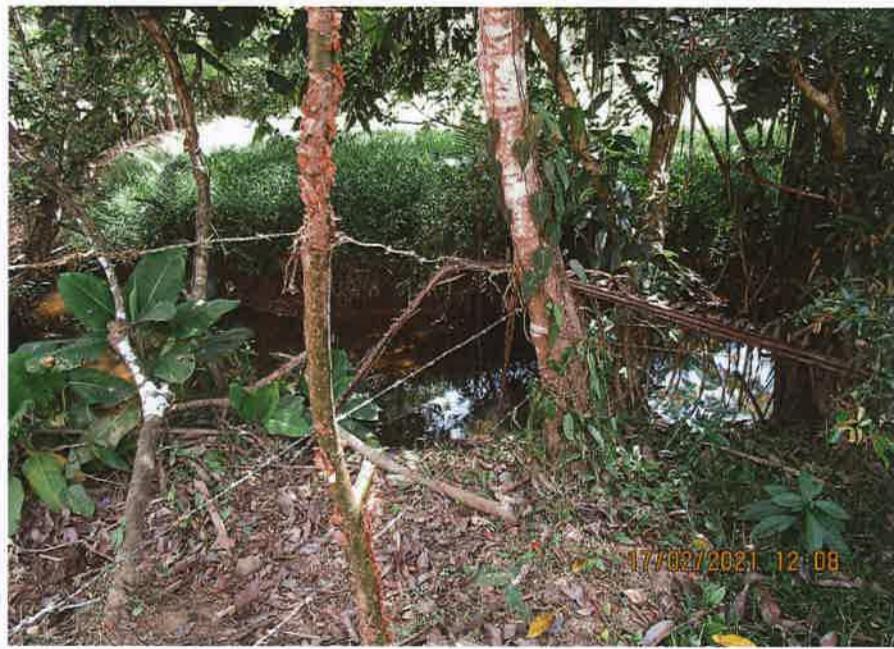
- Colindante al área intervenida en la zona 3, se observó un cuerpo de agua, el cual mantiene su bosque de galería. Ver foto 9 y 10. E
- Se nos indicó que en la zona 3, se adecuaría un camino interno de acceso a la finca y área de extracción, de 400 metros aproximadamente. Ver foto 11.

Foto 9 y 10. Cuerpo de agua ubicado en la zona 3 de extracción de tosca.

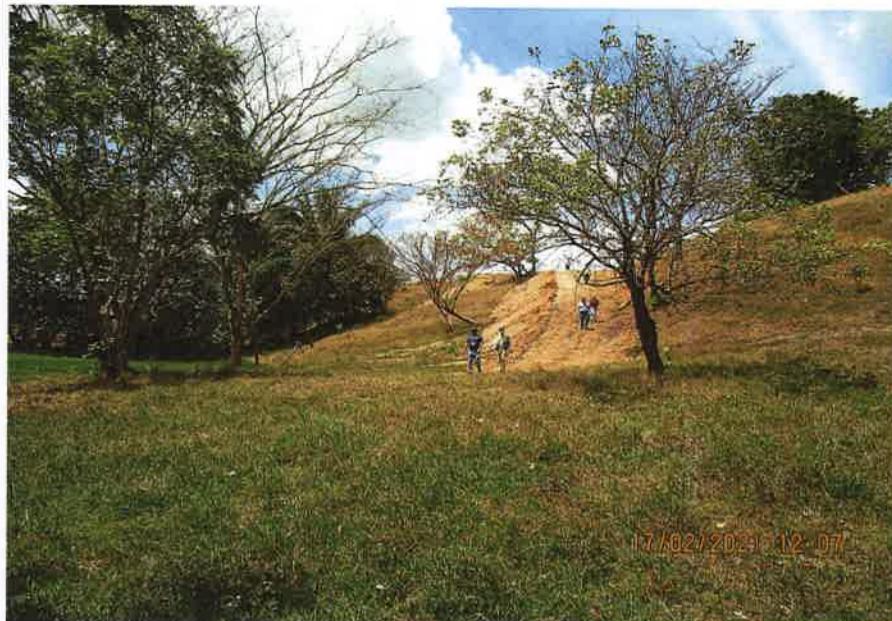
Foto 11. Área donde finaliza la adecuación del camino dentro de la zona 3 de extracción (tosca), finca del señor Ismael
