INFORME DE EVALUACIÓN DEL EsIA DEL PROYECTO

"EXTRACCIÓN DE MINERALES NO METÁLICOS (GRAVA DE RÍO Y TOSCA)".

Ubicación: El Suay, Corregimiento de Ponuga, Distrito de Santiago, Provincia de Veraguas.

No. de Expediente: DEIA-II-M-009-21

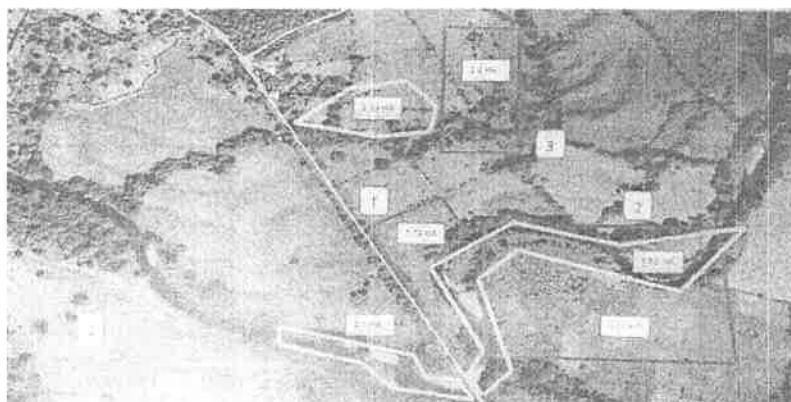
La Licda. De Gracia Evaluadora de Mi Ambiente Nivel Central presento mapa suministrado por la Dirección de sistemas de información ambiental en la cual los polígonos presentados en el Documento de EsIA no coinciden con las zonas descritas de extracción. En campo se pudo verificar que en efectos los polígonos presentados en el estudio no coinciden con las zonas reales de extracción (Zona 1, 2 y 3). Y según la Licda. De Gracias por parte de la promotora posterior al EsIA presentaron otras coordenadas que coinciden con las zonas de extracción, pero las misma no están en el Documento del EsIA.

Polígono presentado en el EsIA en color rojo, Polígonos reales en color amarillo.

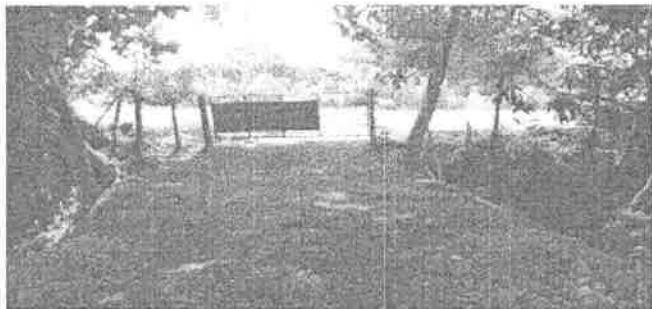
Entrada a la Finca, donde estará ubicada en proyecto (Zona 3)

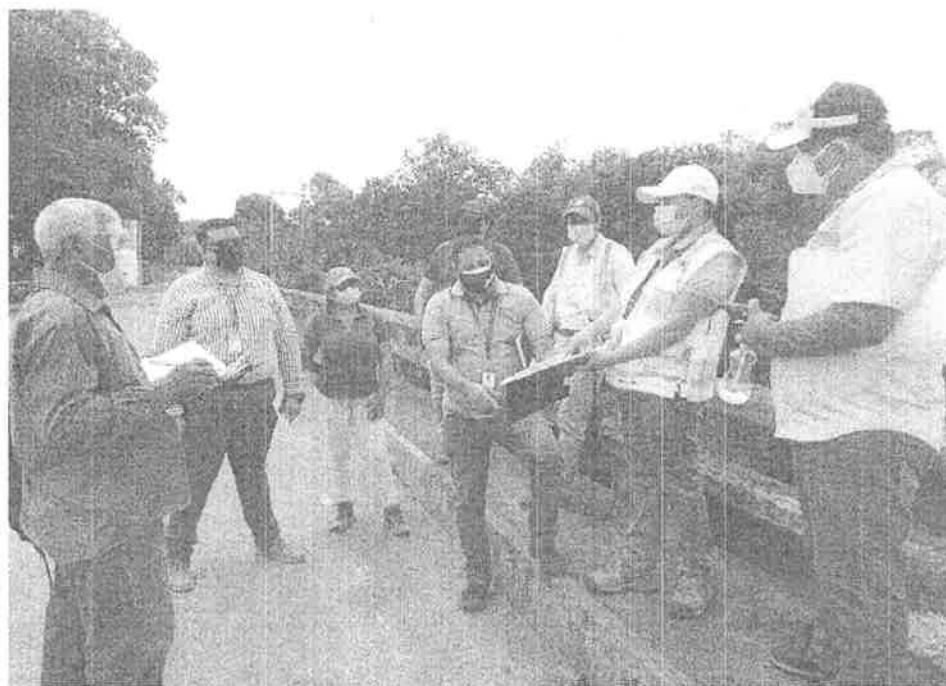
Verificación de Zona 1 y 2.

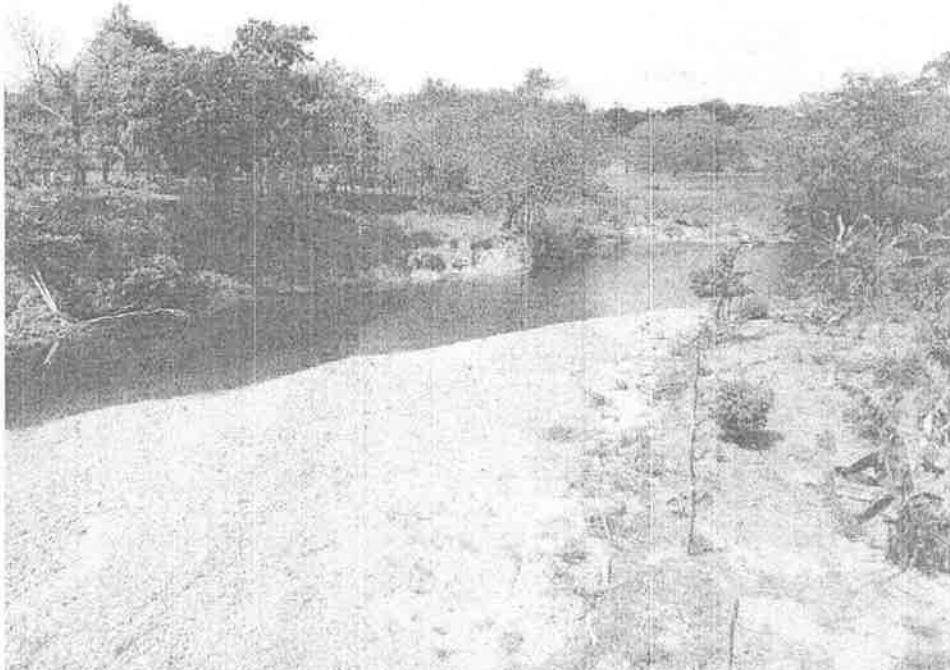
Posteriormente se inició el recorrido de campo, en la cual se pudo observar que las zonas 1 y 2 de (extracción de grava del río suay) están cercano al puente sobre el río en mención. En los márgenes del cauce de río suay de ambas zonas, sobre todo en la zona 1 está bastante erosionada. El cauce del río es quebrado, con algo gravas acumuladas en la orilla y con restos de árboles caídos. La promotora Puentes y Calzadas en su estudio de EsIA del proyecto de la carretera contemplan limpieza del cauce 50 mts a la derecha del puente y 50 mts a la izquierda del puente.

Zona 1 de extracción de grava

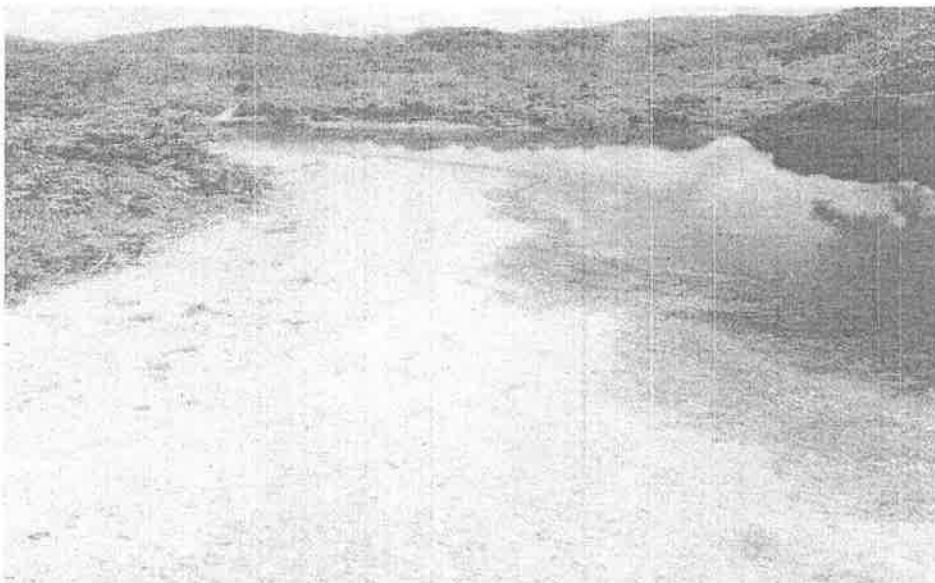
Zona 2 de extracción de grava

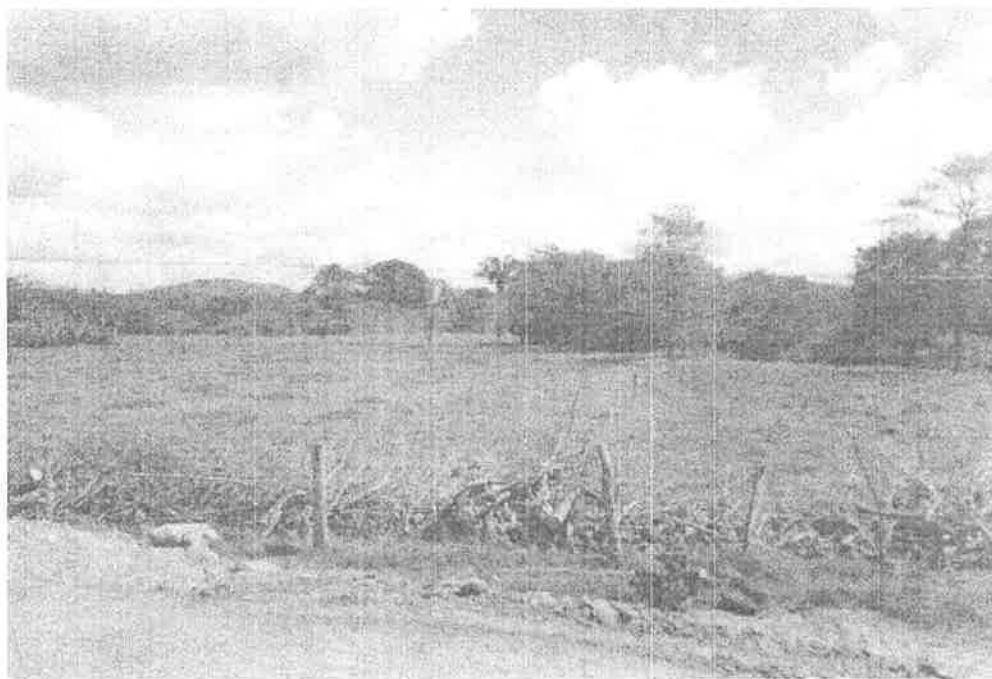
La zona de trituración está prevista ubicarse en una área plana cercano a la orillas del río suay (zona 2), dicha áreas en la época lluviosa tiende a ser inundada con el aumento del caudal del río suay.

Zona de Trituración

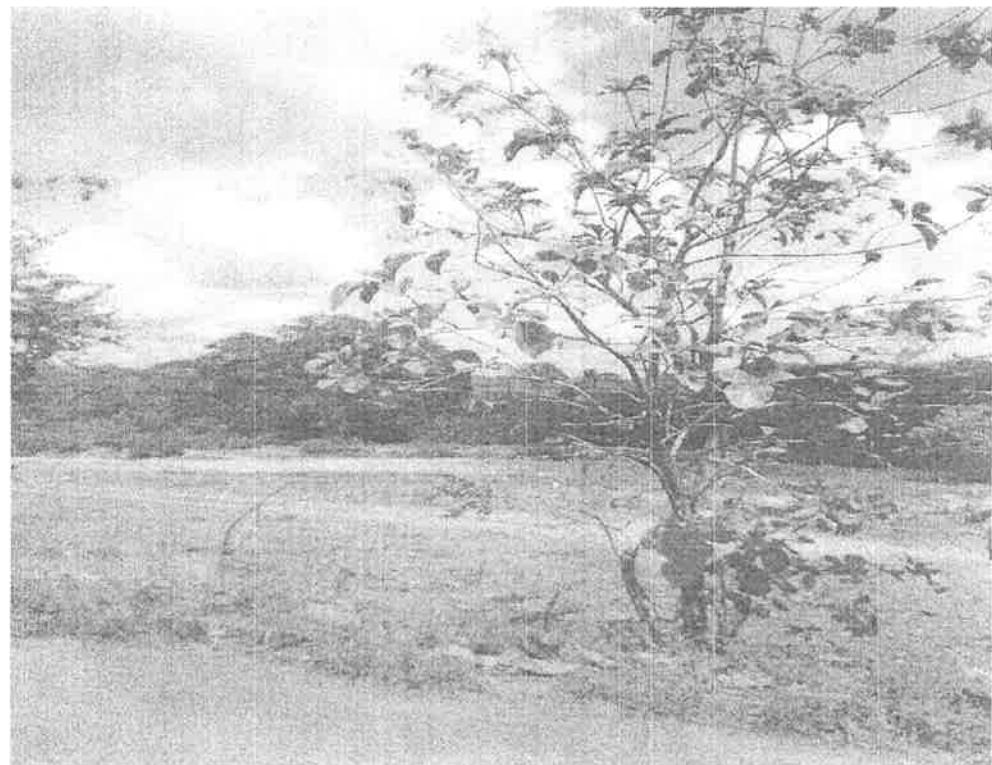
Zona de Trituración

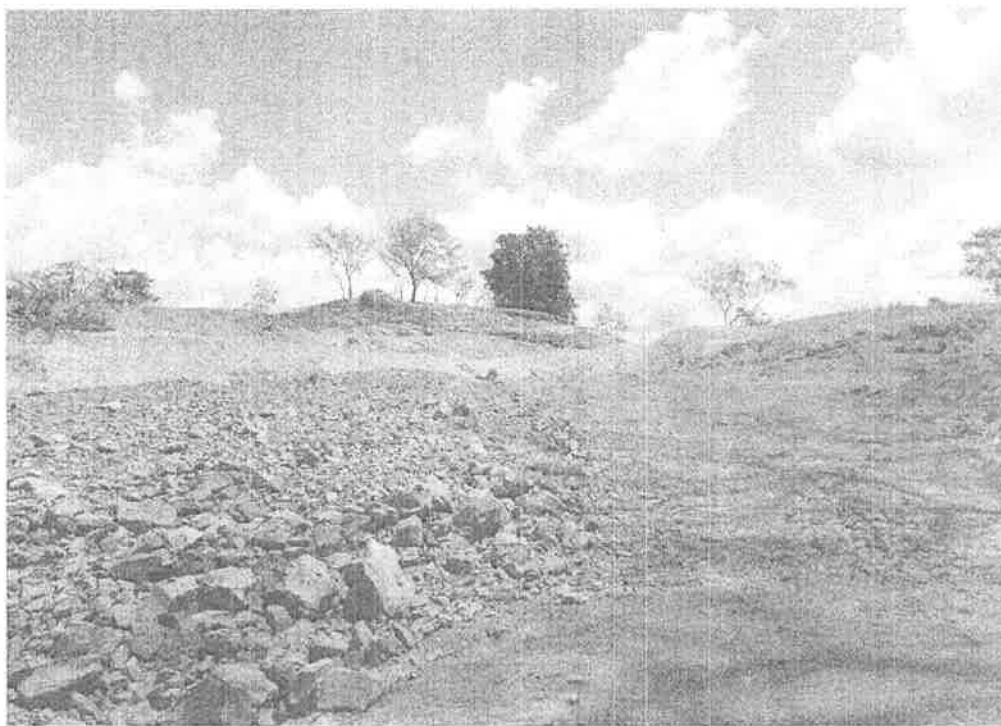
En cuanto a la ejecución de trabajos en la Zona de trituración, zonas 1 y 2 de extracción de grava de río hay un 0% de ejecución, a diferencia de la zona 3 que pudo observarse trabajos realizados en 10% aproximadamente, pero según el representante de la promotora, la razón es la construcción de la carretera de acceso para la zona 3 donde tiene previsto extraer la tosca. El consultor indicó que para los trabajos realizados tiene permiso de extracción de tosca menor a 100 mts³. Se pudo observar cercano a la Zona 3 una Quebrada.

Zona 3 extracción de tosca.

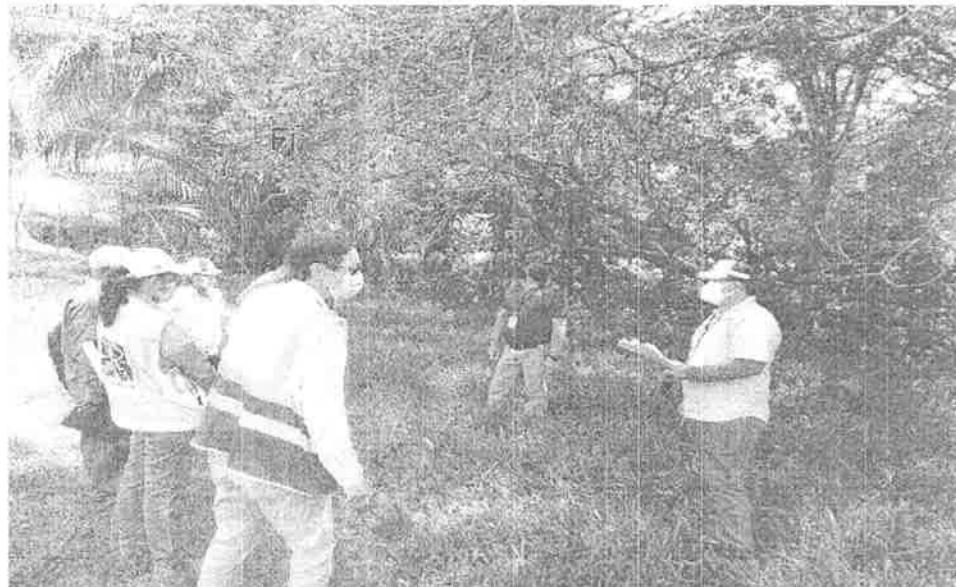
Cercano a la Qda. Observada y Fin de recorrido.
