DEPARTAMENTO DE EVALUACIÓN DE ESTUDIOS DE IMPACTO AMBIENTAL  
**MEMORANDO-DEEIA-0107-2402-2021**

## INFORME DE EVALUACIÓN DEL EsIA DEL PROYECTO

### “EXTRACCIÓN DE MINERALES NO METÁLICOS (GRAVA DE RÍO Y TOSCA)”. CATEGORÍA II

**INFORME TÉCNICO DE INSPECCIÓN AL SITIO DE DESARROLLO DEL PROYECTO**

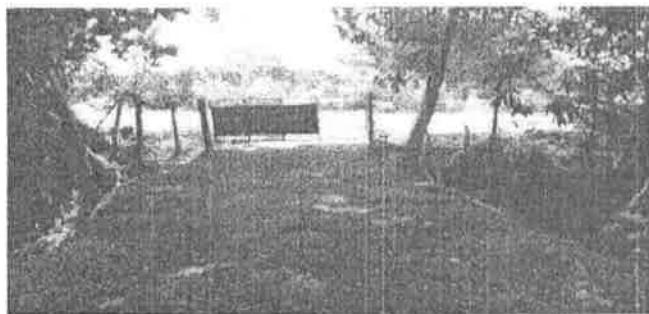
Entrada a la Finca, donde estará ubicada en proyecto (Zona 3)

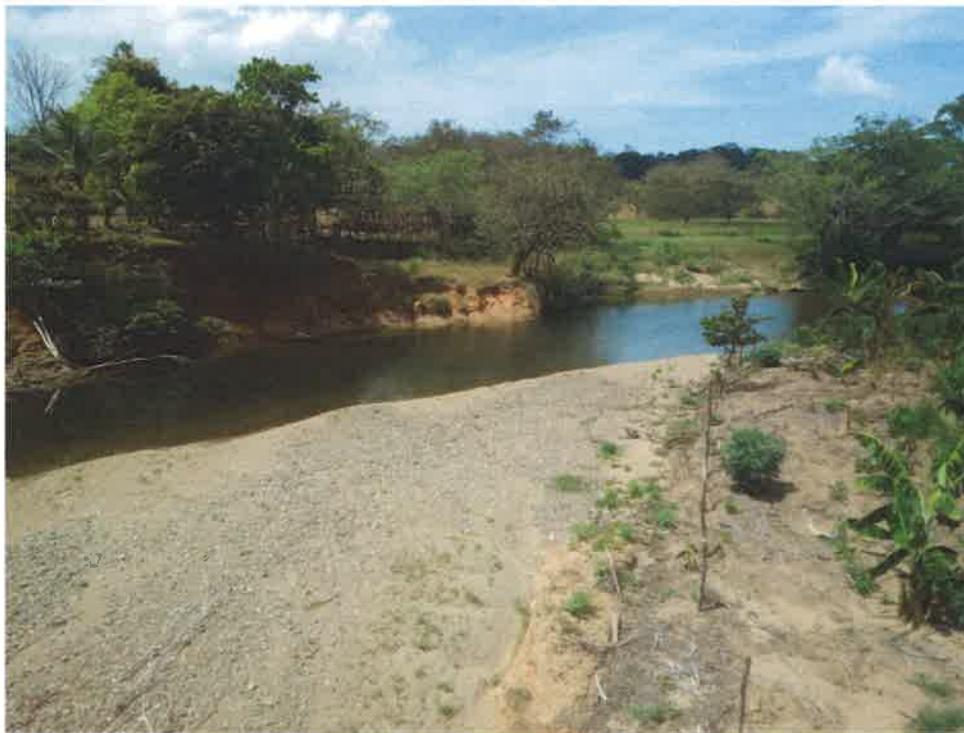
Zona 1 de extracción de grava

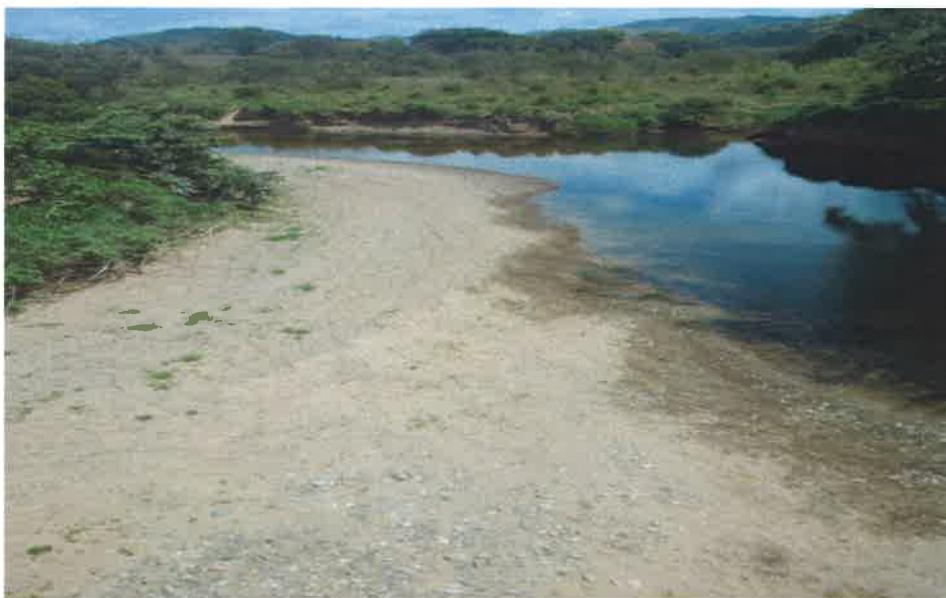
Zona 2 de extracción de grava

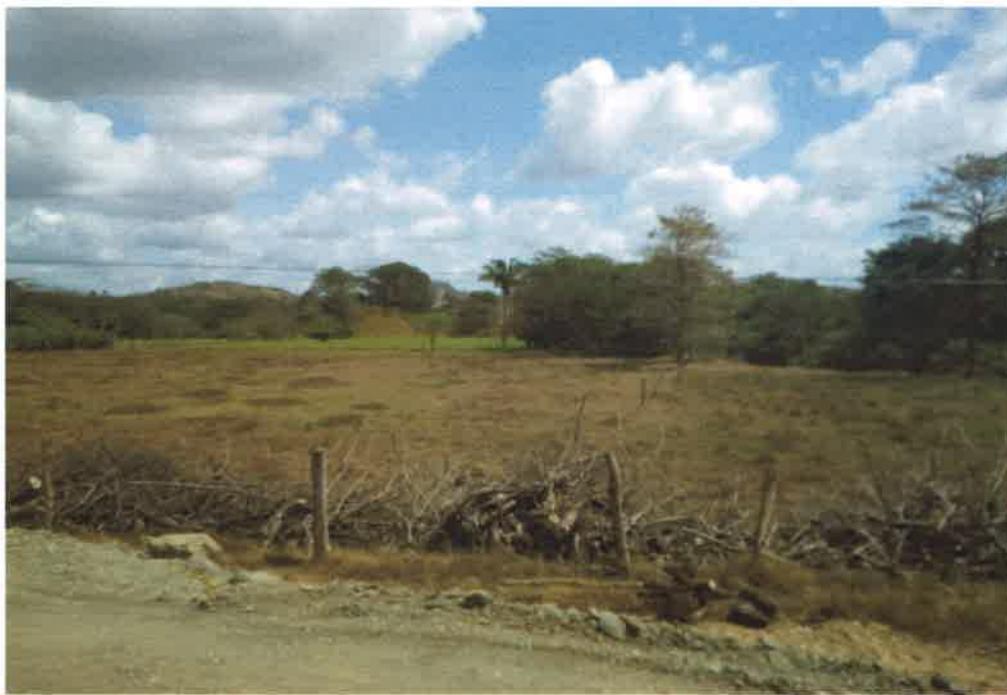
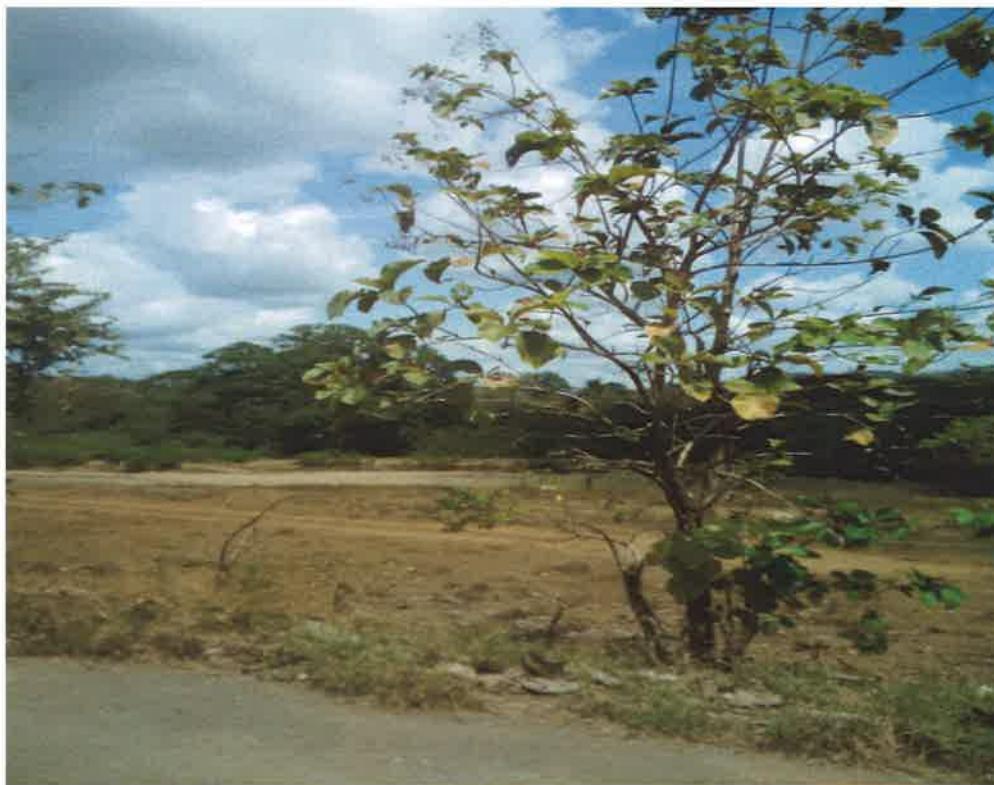
La zona de trituración está prevista ubicarse en una área plana cercano a la orillas del río suay (zona 2), dicha áreas en la época lluviosa tiende a ser inundada con el aumento del caudal del río suay.

Zona de Trituración

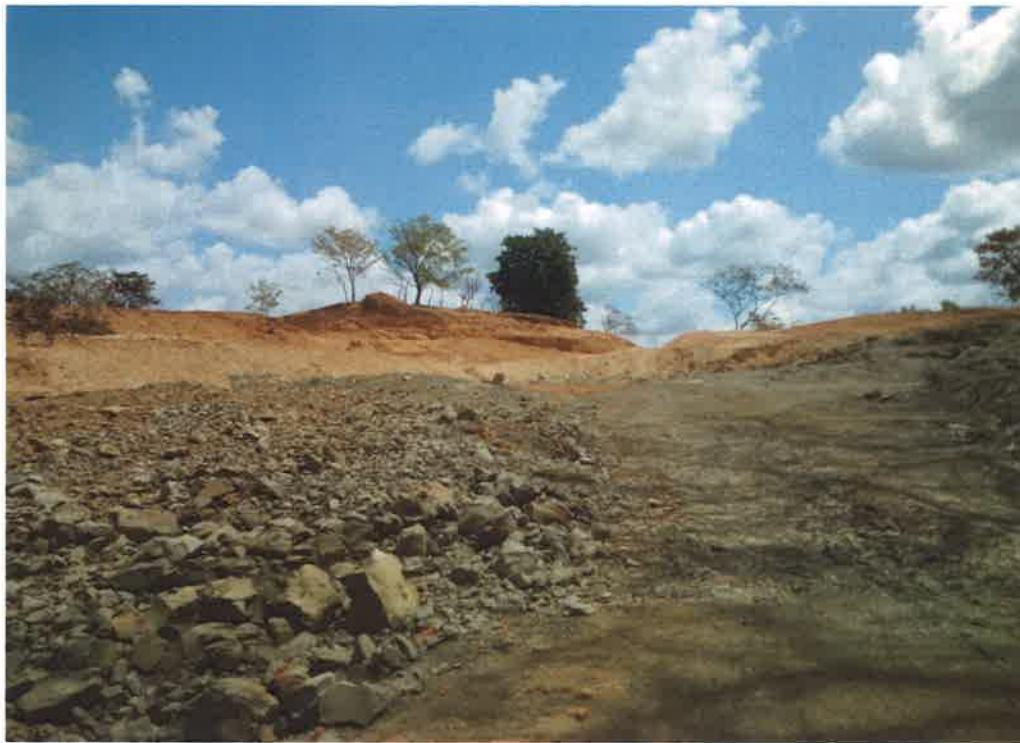
Zona 3 extracción de tosca.

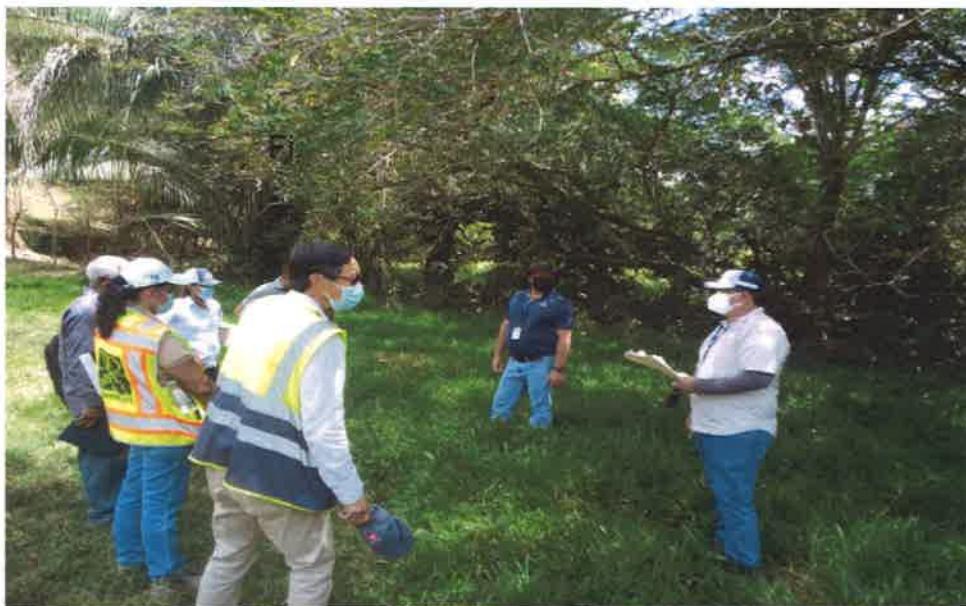
Cercano a la Qda. Observada y Fin de recor

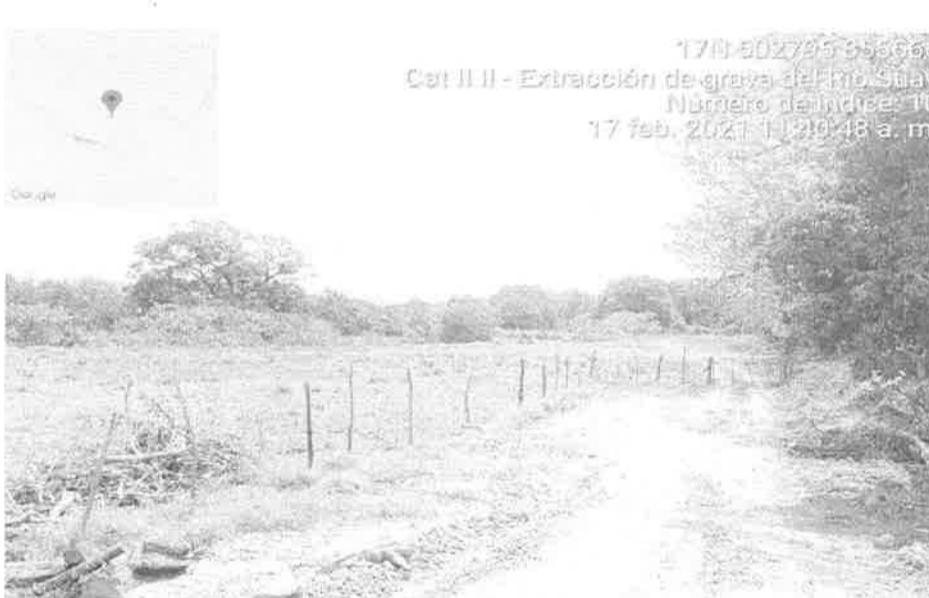
- El área en donde se pretende desarrollar y construir la planta trituradora y área de campamento del proyecto, según datos de la comunidad el área es inundable durante la estación lluviosa.

<p>1700502795855566 Cat II - Extracción de grava Río Suay Número de Índice: 10 17 feb. 2021 11:30:48 a.m.</p> <p>Ilustración 1. Vistas de la zona para la ubicación de la trituradora Fuente: Inspección realizada el 17/2/2021.</p>

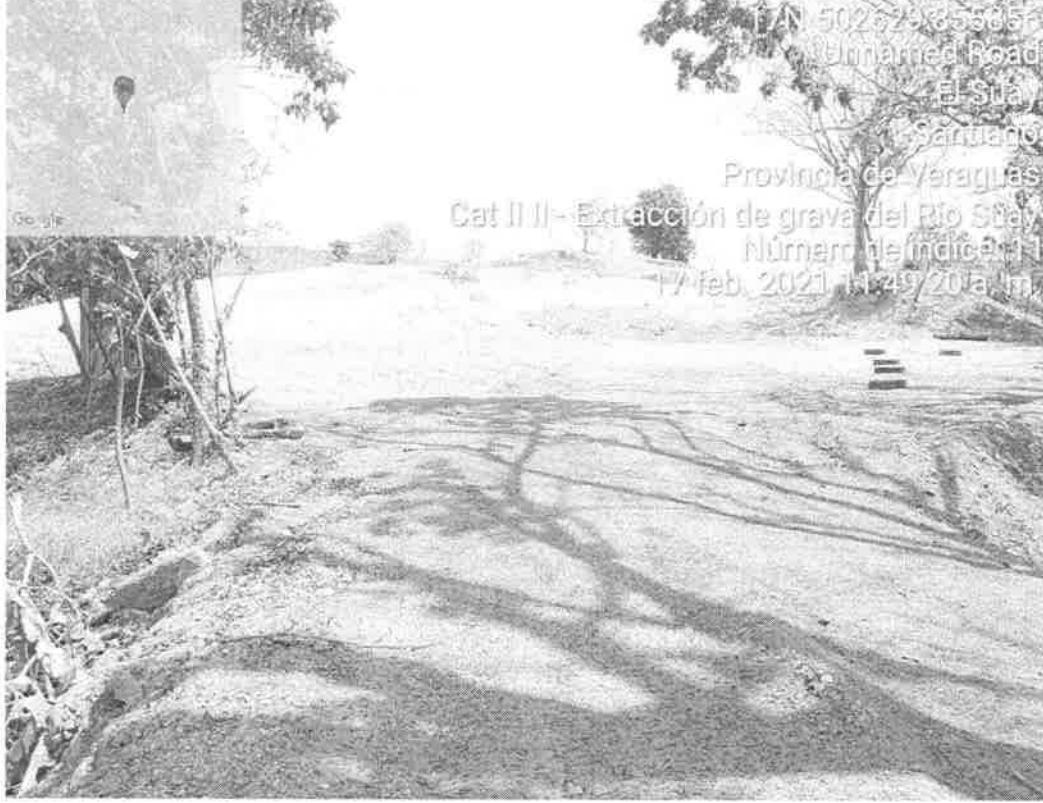
- Durante la inspección se observó que en el área próxima al área de extracción de tosca se ubica la quebrada Limón es necesario aplicar medidas de mitigación para evitar la erosión del suelo y sedimentación en la misma.

*Ilustración 4. Vistas de la zona 3, áreas de extracción de tosca que está aproximadamente a 400 metros de la planta de trituración según EsIA. Fuente: Inspección realizada el 17/2/2021.*

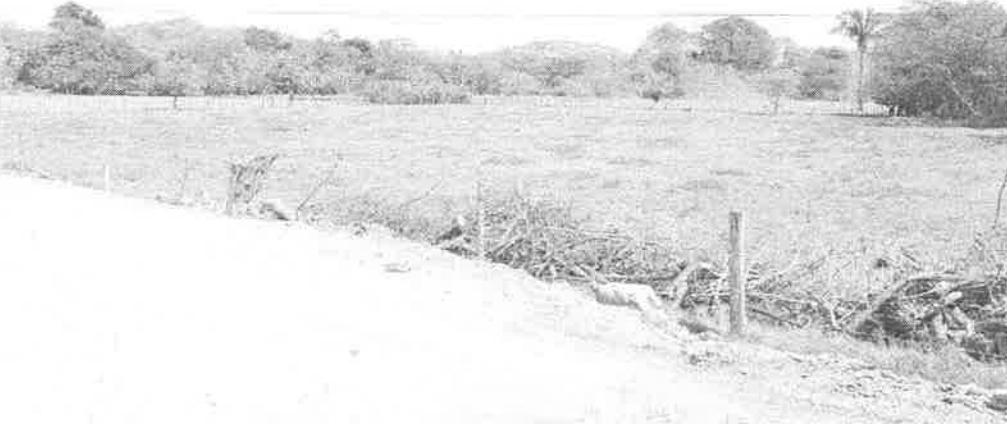
*Ilustración 5. Vistas de la ubicación del campamento. Fuente: Inspección realizada el 17/2/2021.*
