MEMORANDO – DIAM – 0238 – 2021

**Informe del Estudio de Impacto Ambiental
(EIA) Categoría DEIA-II-F-021-2021**

DEPARTAMENTO DE EVALUACIÓN DE ESTUDIOS DE IMPACTO AMBIENTAL
INFORME TÉCNICO DE INSPECCIÓN No. 012-2021

Proyecto:	DISEÑO Y CONSTRUCCIÓN PARA LA REHABILITACIÓN DE LA CARRETERA GATÚN – MIGUEL DE LA BORDA	Categoría:	II
Promotor:	MINISTERIO DE OBRAS PÚBLICAS		
Representante Legal:	RAFAEL SABONGE		
Localización del Proyecto:	CORREGIMIENTOS DE CRISTÓBAL, ACHIOTE, NUEVO CHAGRES, PALMAS BELLAS, PIÑA, SALUD, RÍO INDIO, GOBEA, MIGUEL DE LA BORDA, DISTRITOS DE COLÓN, CHAGRES Y DONOSO, PROVINCIA DE COLÓN		
Fecha de inspección:	4 DE MARZO DE 2021 Y 9 DE MARZO DE 2021		
Fecha del Informe:	10 DE MARZO DE 2021		
Participantes:	Yamitzel Gutierrez – MiCultura – DNCP Roxana Pino - MiCultura – DNCP Rubén Henríquez - MiCultura – DNCP Yaribel Pérez - ATP Jorge Gordón – MICI José Reina- MICI Fernando Hernández – MICI –DNRM Yasmina Mendoza – MOP Eduardo Walker – MOP Vielka de Garzola – MOP Agustín Somoza- MiAMBIENTE – Colón Isabel González - MiAMBIENTE – Colón César Conte - MiAMBIENTE – Colón Genaro Pinzón - MiAMBIENTE – Colón José Ramírez – Vice Alcalde de Donoso Alicia Villalobos – Grupo Morp

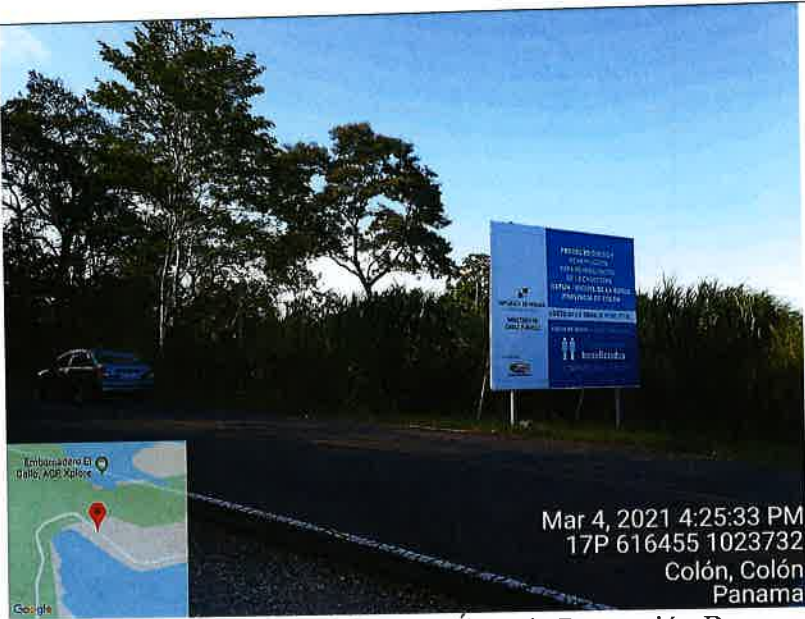
</div> <p>Foto 1. Inicio del Proyecto, hacia Área de Protección Bosque Protector San Lorenzo</p>
610345.13 m E 1018246.59 m N	<div>

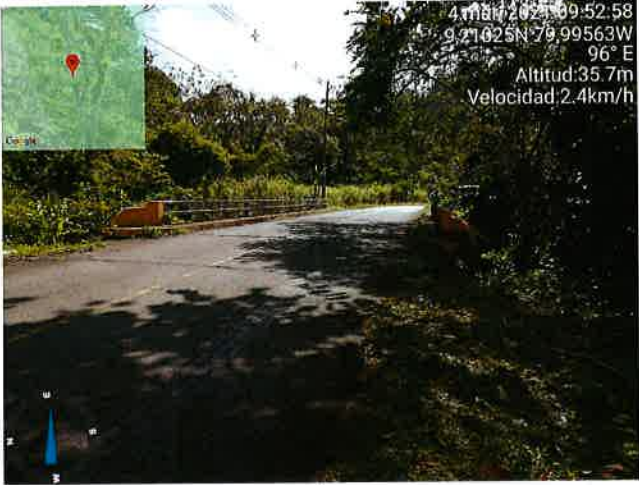
El recorrido inicia en Área de Protección Bosque Protector San Lorenzo, donde se observaron tres (3) puentes a rehabilitar, en la servidumbre existente se identificó gramíneas, cercas vivas, y bosques de galería colindante a los puentes existentes (fotos 1 a 5).

</div> <p>Foto 2. Uno de los tres puentes existentes a rehabilitar en Bosque Protector San Lorenzo.</p>
610353.00 m E 1018243.00 m N	<div>

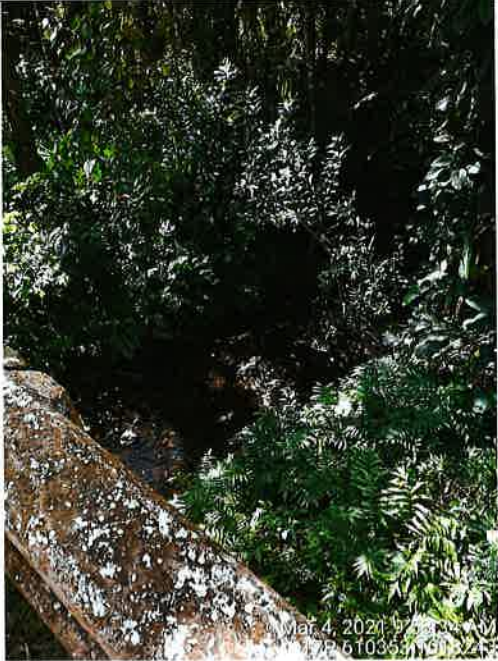
</div> <p>Foto 3. Vegetación colindante a las áreas de puentes a rehabilitar.</p>

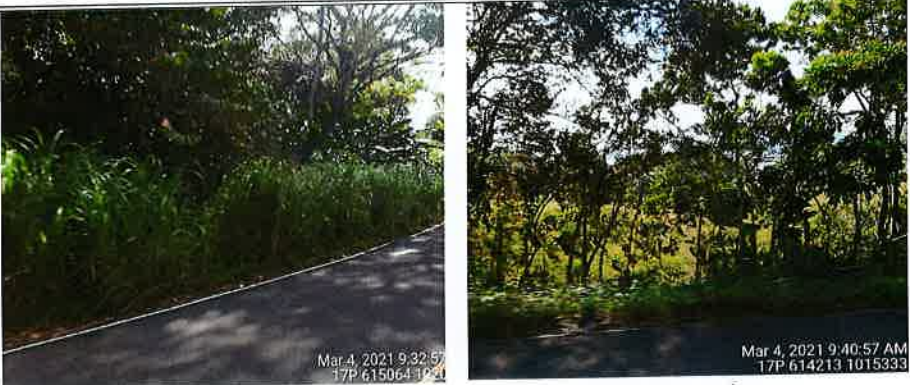
</div> <p>Foto 4-5. Vegetación en área de servidumbre existente .</p>
<p>607940.00 m E 1019630.00 m N</p>	<div>

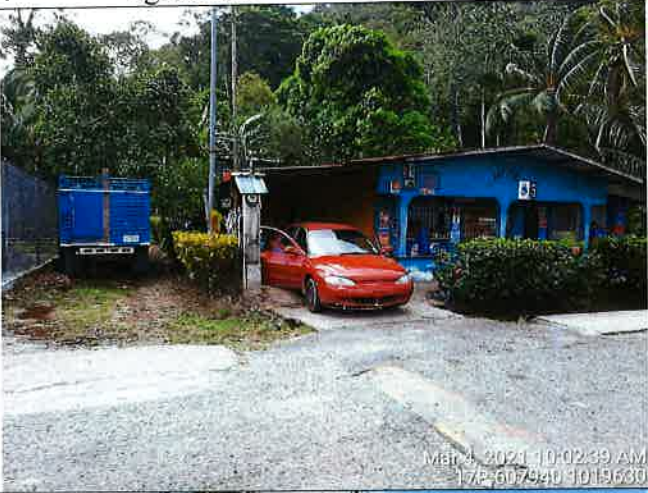
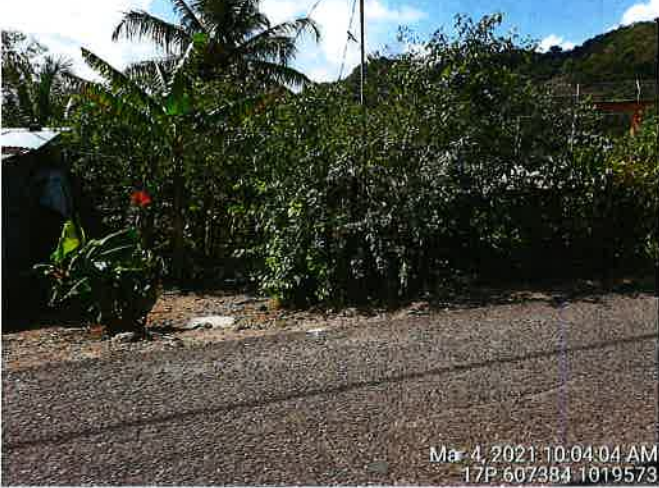
El promotor indicó que los tramos del alineamiento dentro de poblados, mantendrán el ancho de servidumbre actual, para evitar afectaciones a los residentes de estas áreas, considerando que el pliego de cargo permite cambiar el ancho de la servidumbre del alineamiento del proyecto (foto 6).

</div> <p>Foto 6. Residencias colindantes a servidumbre existente.</p>
<p>608816.60 m E 1019659.02 m N</p>	<div>

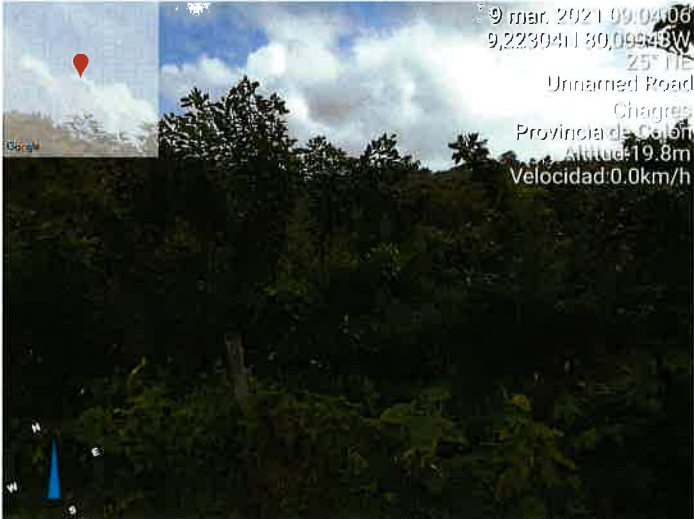
</div> <p>Foto 7. Área propuesta para botadero uno (1) del proyecto.</p>

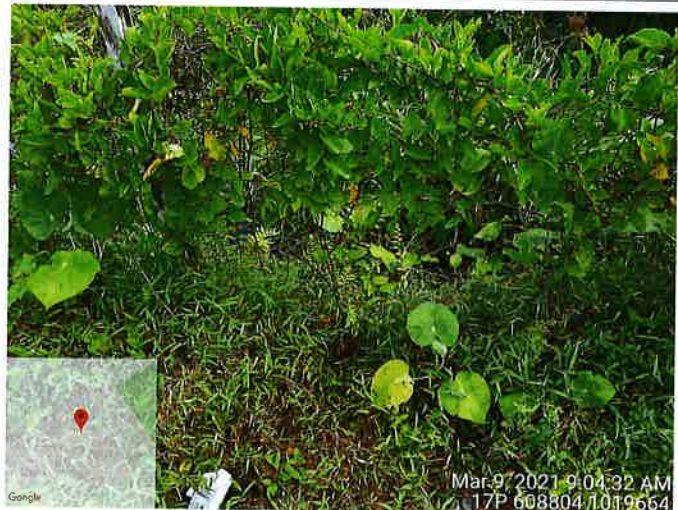
Se verificó las características del sitio de botadero uno (1) el cual se utilizará un aproximado de 2,000m², está compuesto por vegetación dispersas, gramíneas, colindante al terreno se encuentra el Río Providencia. Se observa que el mismo presentaba acumulación de aguas pluviales. (foto 7 y 8).

Foto 8. Área de botaedro uno (1) con acumulación de agua pluviales.

- Lo verificado en campo concuerda con lo descrito en el EsIA, en cuanto al ambiente biológico y físico.
- Las coordenadas aportadas por el promotor, ubican el proyecto en el área propuesta a desarrollar.
- En cuanto a la vegetación observada, solamente se identificó manglar en el área del puente vía a Miguel de la Borda, predominando a lo largo del alineamiento gramínea, cercas vivas y árboles dispersos.
- En cuanto a la rehabilitación, la misma se realizará dentro de la servidumbre existente y se mantendrá el ancho actual dentro de los poblados para evitar afectaciones a los residentes.
- Referente al alineamiento a rehabilitar, parte del mismo se ubica dentro del Área Protegida (Bosque Protector San Lorenzo) y Área de Uso Múltiple Donoso.
- Sobre el botadero 1, el promotor deberá garantizar el flujo de las aguas pluviales, para evitar afectaciones a las áreas colindantes.

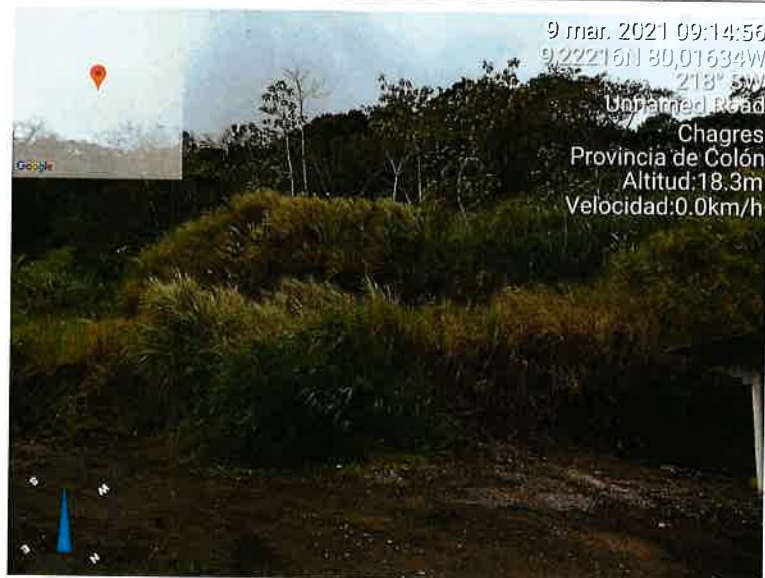
Se verificó el sitio propuesto como área de préstamo (fuente 1), el mismo mantiene una pendiente mínima y por las características del material se nos indicó que no se utilizará métodos de voladura, ya que existen viviendas colindantes; además, será utilizado como botadero. Cabe mencionar se indicó que se mantiene contrato de arrendamiento para una superficie de 2,000m² (foto 9-11)

Foto 9. Área de prestamo y botadero.

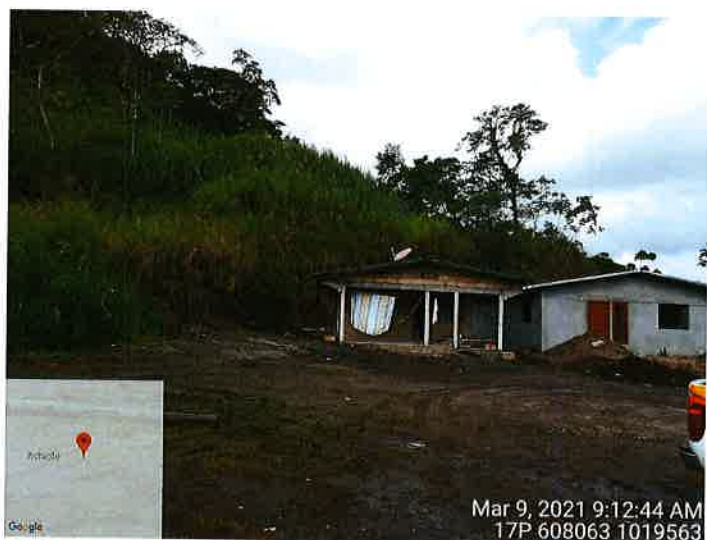
Foto 10. Viviendas colindantes al área identificada como prestamo y botadero.

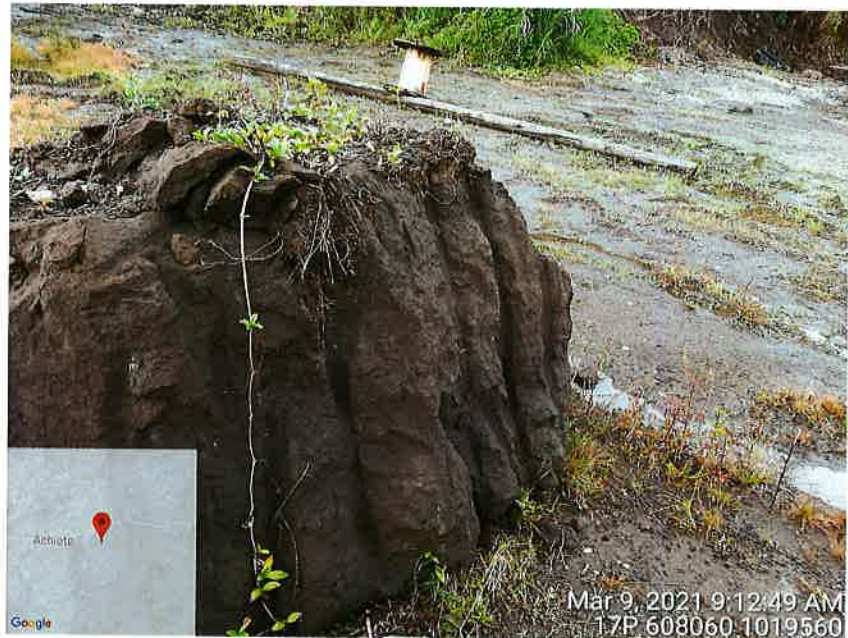
Foto 11. Material a extraer.

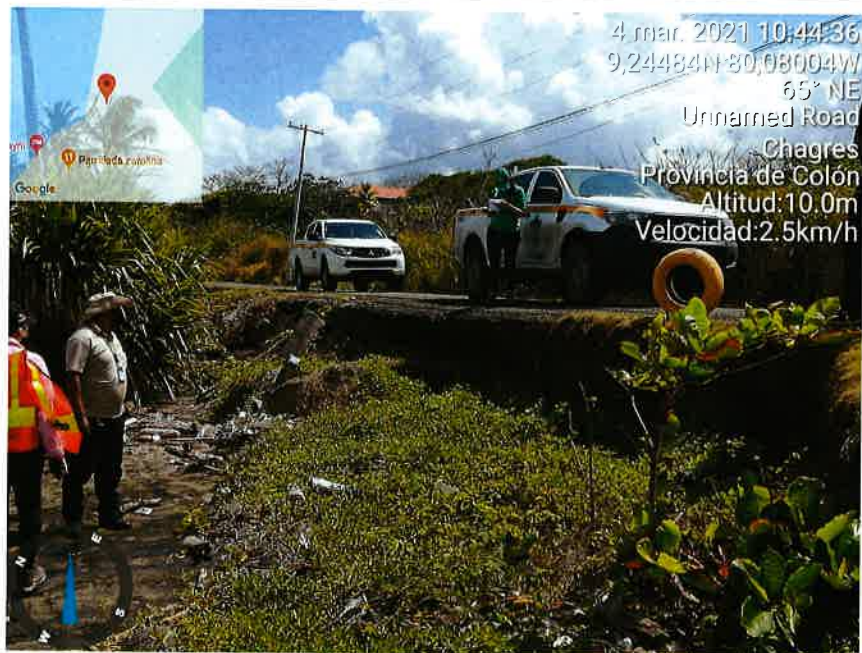
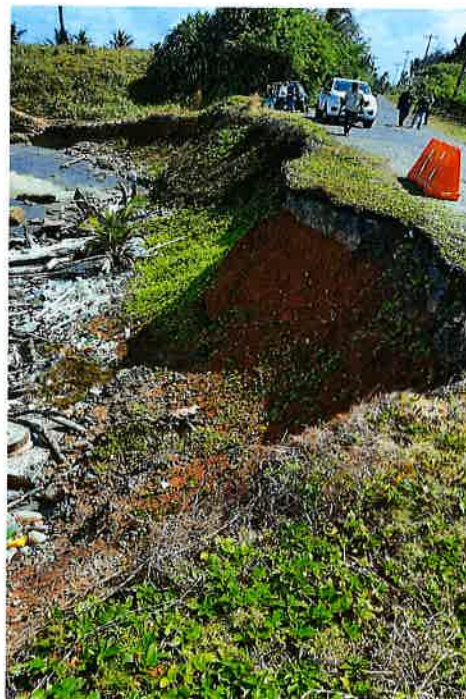
Se verificaron los cuatros (4) puntos críticos a lo largo del alineamiento los cuales son colindantes a la costa, donde se pudo observar afectaciones a la calzada existente. (foto 12 y 13)

Foto12 y 13. Verificación de punto críticos a lo largo del alineamiento.

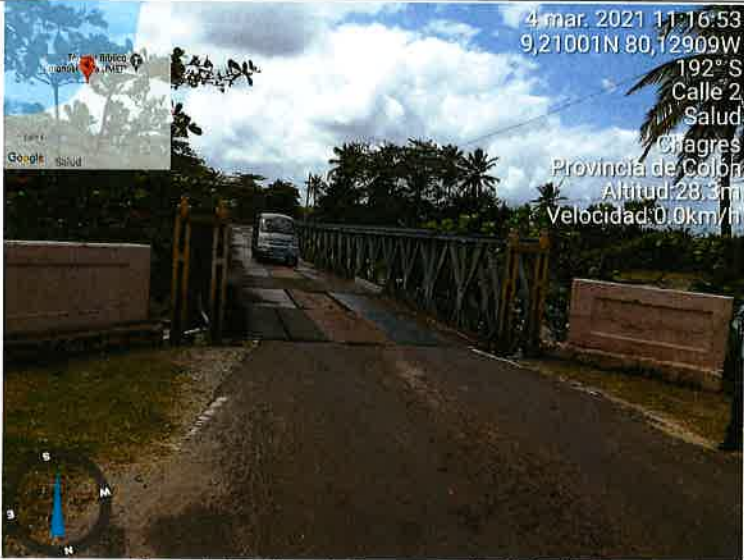
Dentro del alineamiento se contempla la remoción y construcción de dos puentes, que actualmente son de una vía y se propone ampliar a dos vías. El puente ubicado en Salud será removido y se indicó que se tiene en estudio la construcción de un vado colindante al puente existente, para evitar la afectación del tráfico. En cuanto al segundo puente ubicado vía a Miguel de la Borda, el mismo será ampliado manteniendo estructura existente. Sobre la vegetación en ambos puentes, se observó que el puente de Salud cuenta con árboles frutales (almendro y palmas), mientras que en el puente vía a Miguel de la Borda presenta vegetación de manglar joven, lo cual el promotor indico que se realizara la menor afectación posible (foto 14-18)

<p>Foto 14. Vista del puente de Salud.</p>
<p>595669 m E 1018188 m N</p>

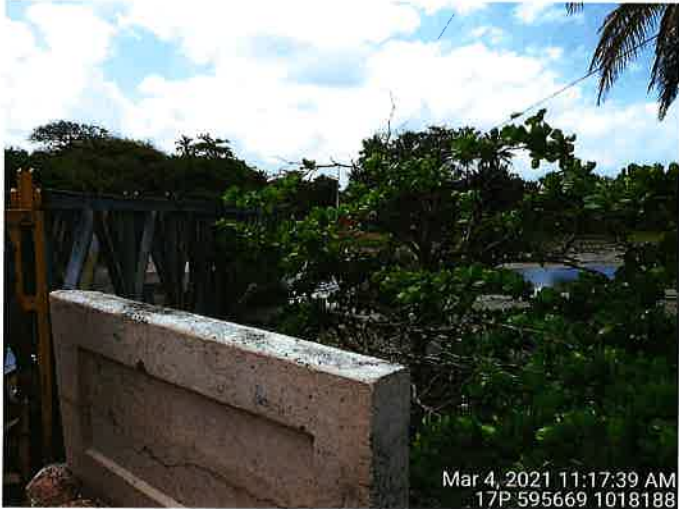
<p>Foto 15. Vista de la vegetación del lateral hacia la salida al mar.</p>
<p>595675 m E 1018193 m N</p>

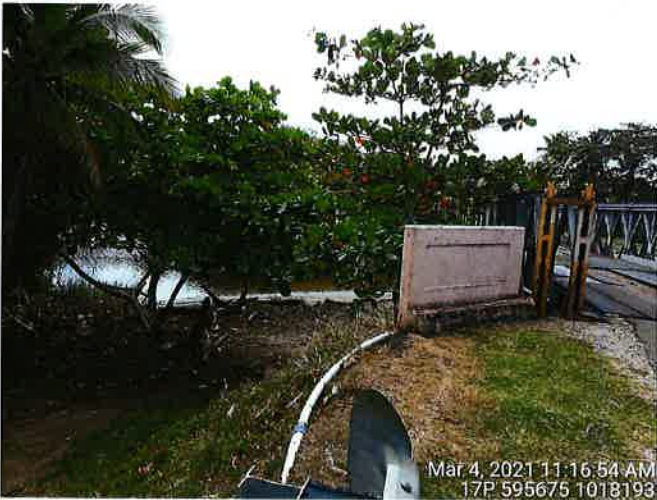
<p>Foto 16. Vista de la vegetación de lateral hacia el río.</p>

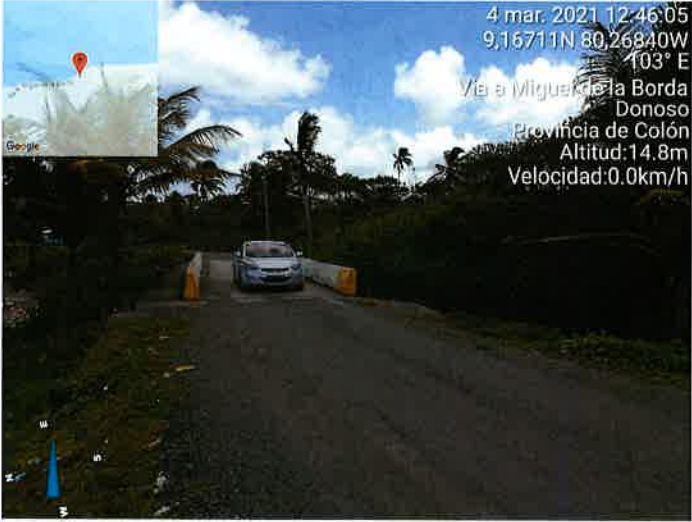
<p>Foto 17. Vista del puente vía Miguel de la Borda.</p> </div>
<p>580397 m E 1013408 m N</p>	<div>

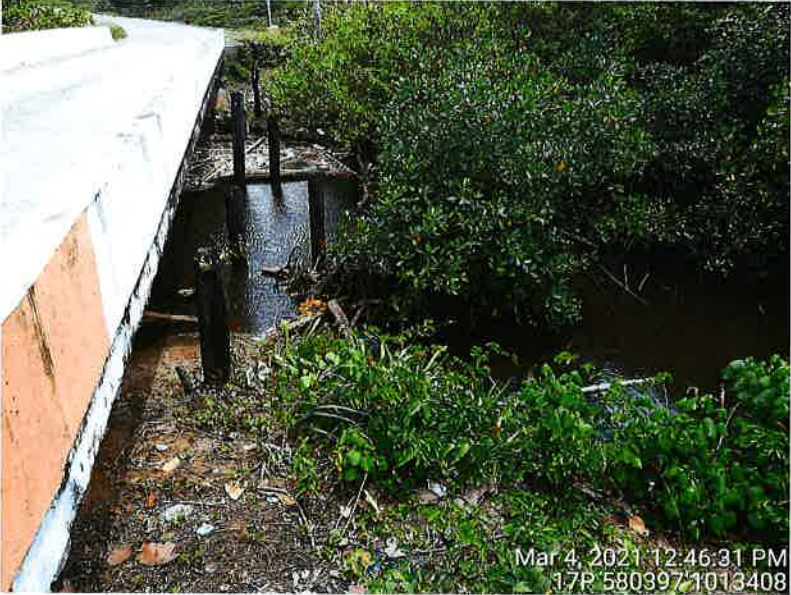
<p>Foto 18. Manglar Joven ubicado en el puente vía a Miguel de la Borda.</p> </div>
<p>597849 m E 1019341 m N</p>	<div>

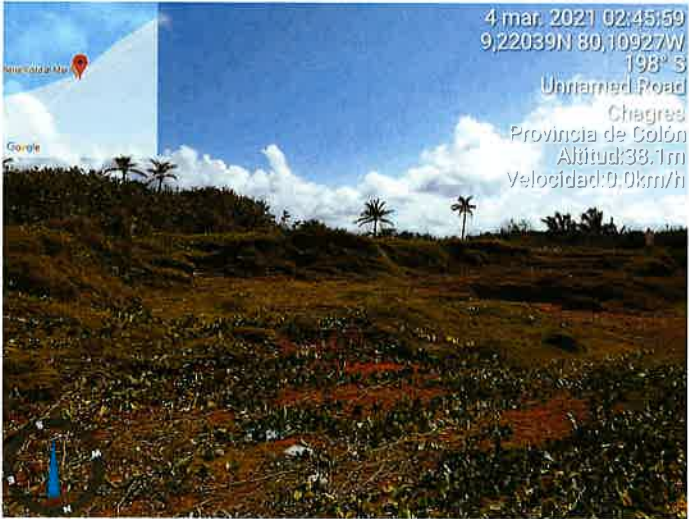
Se verifico la vegetación existente en los sitios de botadero 2 y 3, en cuanto al botadero dos (2), el mismo se encuentra frente a la carretera a rehabilitar y no presenta vegetación en el área, mientras que el botadero tres (3) se encuentra colindante al alineamiento y posee vegetación de gramínea. Sobre el sitio de préstamo (fuente 2) mantiene una elevación del cual se extraerá material y no cuenta con vegetación significativa. Referente al botadero 3 y la fuente 2, se verifico que los mismos se ubican dentro de área protegida (Área de Uso Múltiple) Donoso (foto 19-21).

<p>Foto 19. Área de botadero 2.</p> </div>

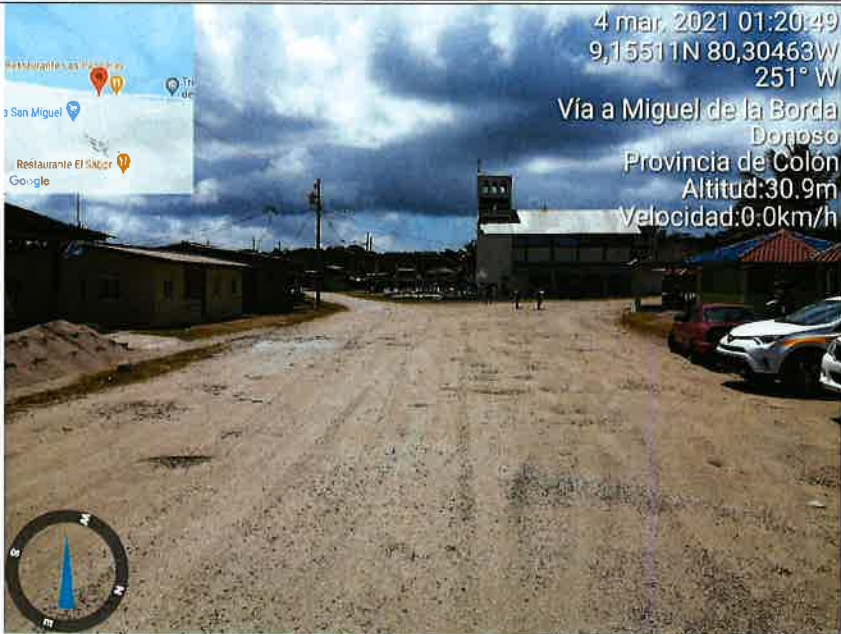
Se verifico el punto final de la Rehabilitación de la carretera, en la Población de Miguel de la Borda, el Promotor indica que las calles internas del poblado también serán rehabilitadas y mantendrán el ancho que actualmente tienen (foto 22-23)

Foto 23.Vista de las calles internas de Miguel de la Borda a rehabilitar.
