DRCL-526-1204-21

**INFORME TÉCNICO DE EVALUACIÓN DEL ESTUDIO DE IMPACTO AMBIENTAL
DENOMINADO:**

**“DISEÑO Y CONSTRUCCIÓN PARA LA REHABILITACIÓN DE LA
CARRETERA GATUN - MIGUEL DE LA BORDA”**

FOTOGRAFIAS DE LA INSPECCION TECNICA DE CAMPO

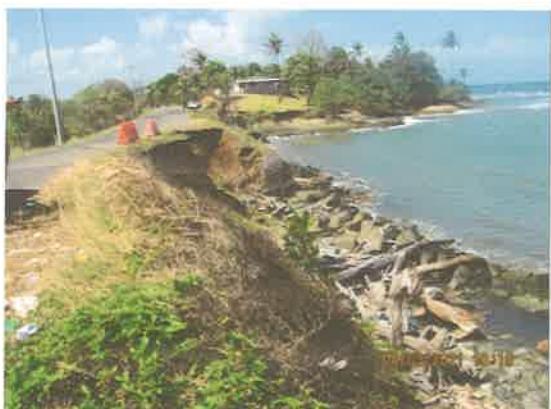
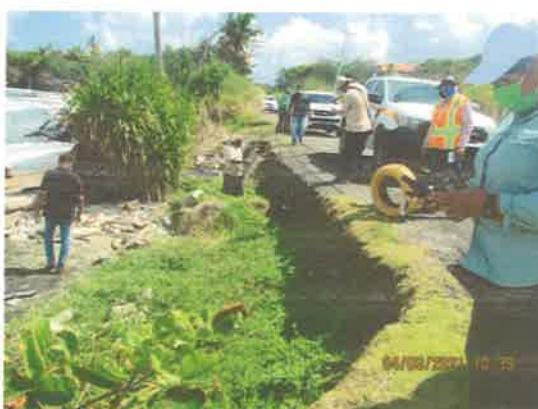
Fotos de Puntos Criticos, cercanos a la carretera principal, que deben ser intervenido lo mas pronto posible.

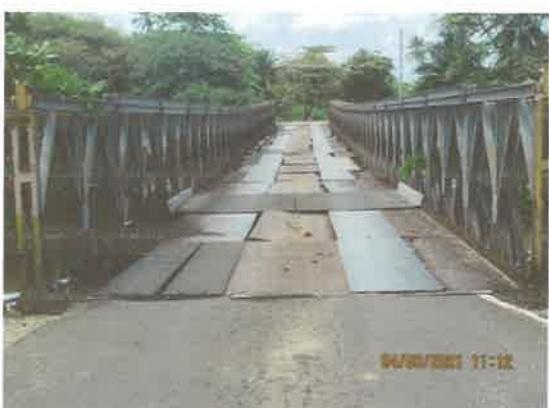
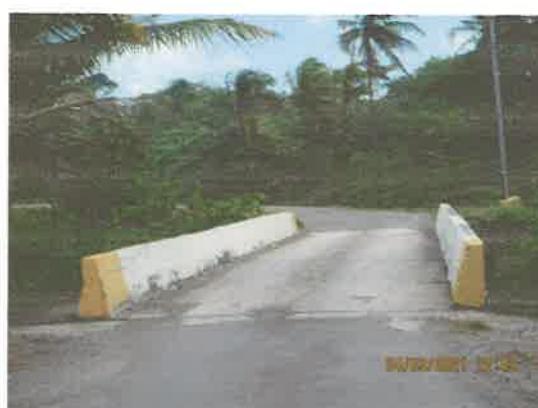
Foto de los dos puente que van a ser reemplazados, por puentes de concreto de ambas vías.
