FORMATO EIA-FEA-007

INFORME TÉCNICO DE INSPECCIÓN AL SITIO DE DESARROLLO DEL PROYECTO

Proyecto:	Diseño, Desarrollo de Planos y Construcción del Nuevo C.E.B.G. Boca de Parita, Ubicado en el Corregimiento de Monagrillo, Distrito de Chitré, Provincia de Herrera.		
Categoría:	I		
Promotor:	Ministerio de Educación.		
Representante Legal:	Maruja Guadalupe Gorday Moreno de Villalobos.		
Ubicación:	Corregimientos de Monagrillo, Distrito de Chitré, provincia de Herrera.		
Expediente No.:	DRHE-I-F-07-2021		
Fecha de la inspección:	19 de Abril de 2021		
Fecha del Informe:	21 de Abril de 2021		
Participantes:	Nombre	Cargo	Institución
	Yuria Benítez	Evaluadora de Estudio de Impacto Ambiental	MiAmbiente - Herrera
	Luis Peña	Jefe de la Sección de Evaluación de Impacto Ambiental	MiAmbiente - Herrera
	Ing. Ana Díaz	Residente de Proyecto	Empresa Contratista
	Arq. José Villarreal	Inspección	MEDUCA
	Claudio Rodríguez	Inspección	MEDUCA

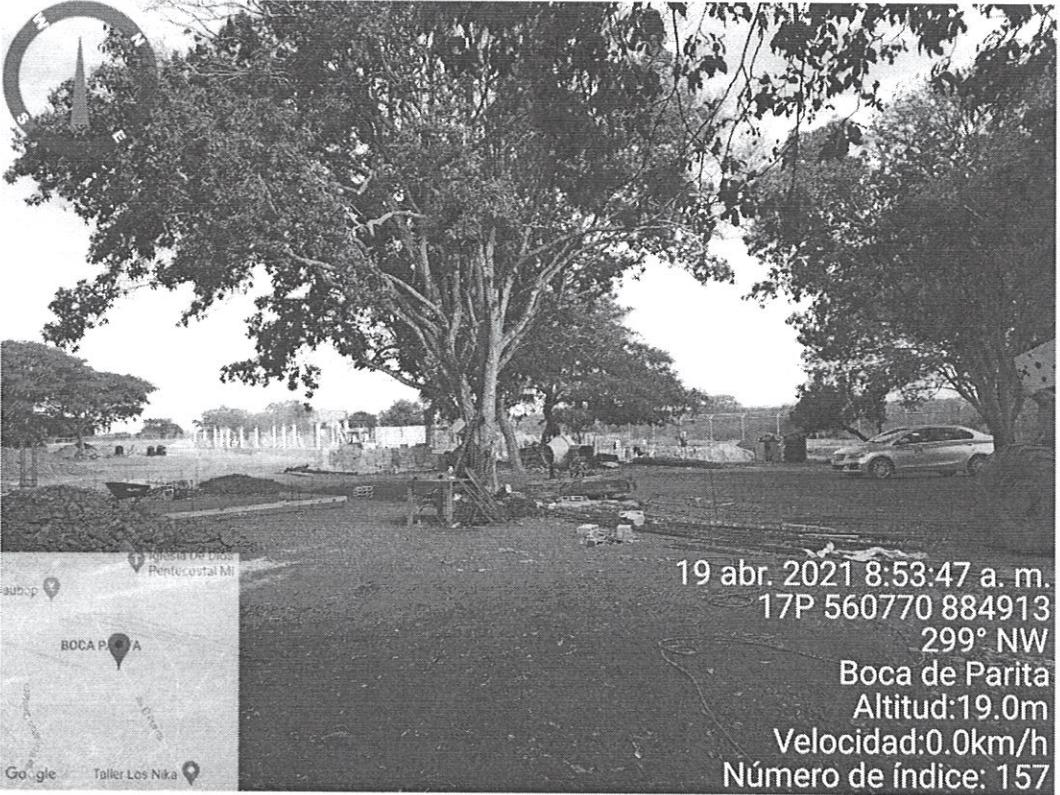
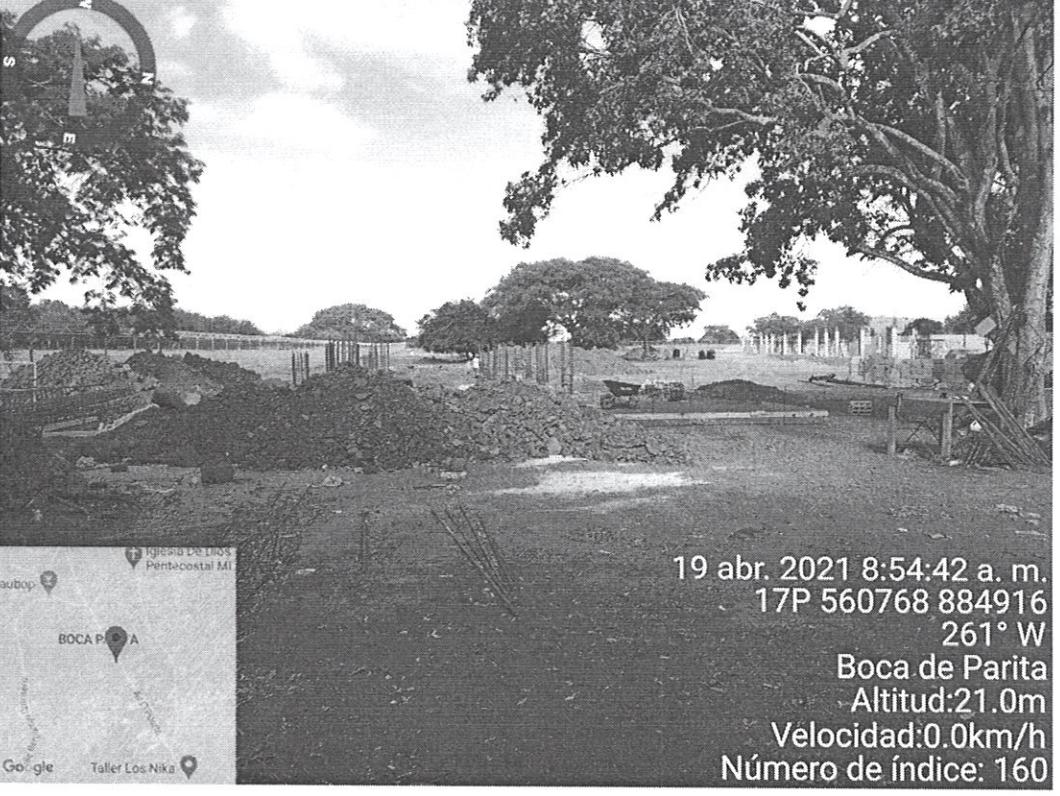
Fig. No. 1: Vista del área del proyecto, se observa que se han iniciado las actividades constructivas en el mismo.

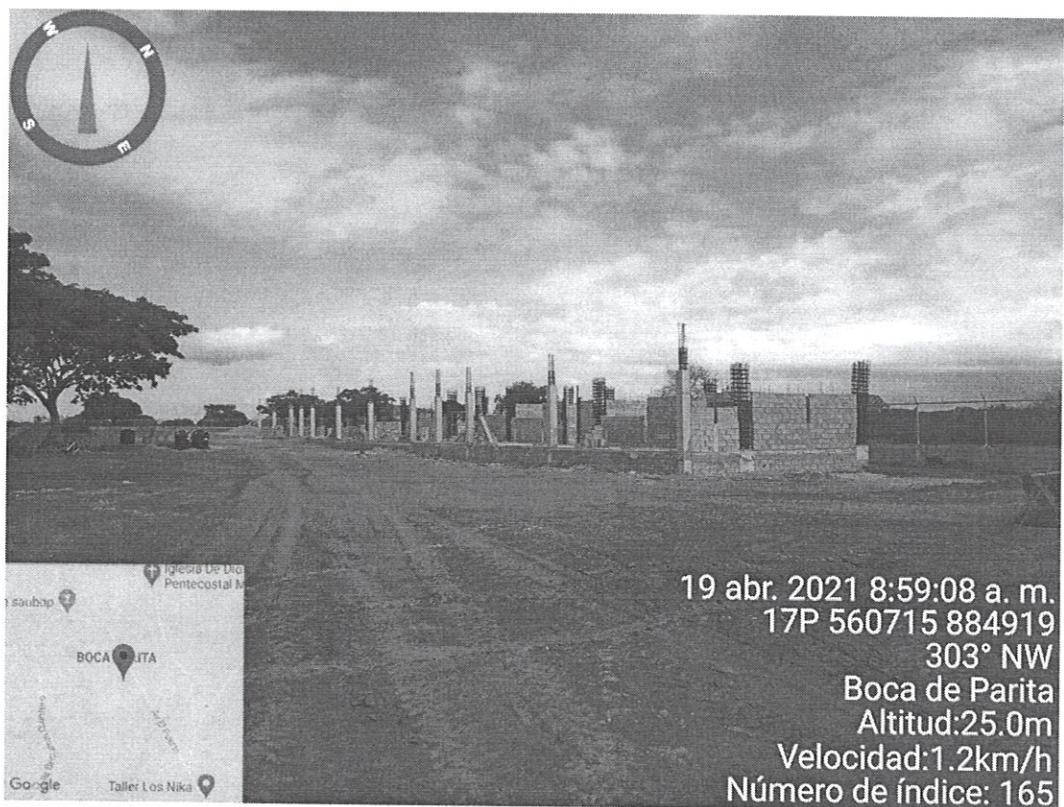
Fig. No. 3: Se observa la construcción de los pabellones de la edificación escolar.

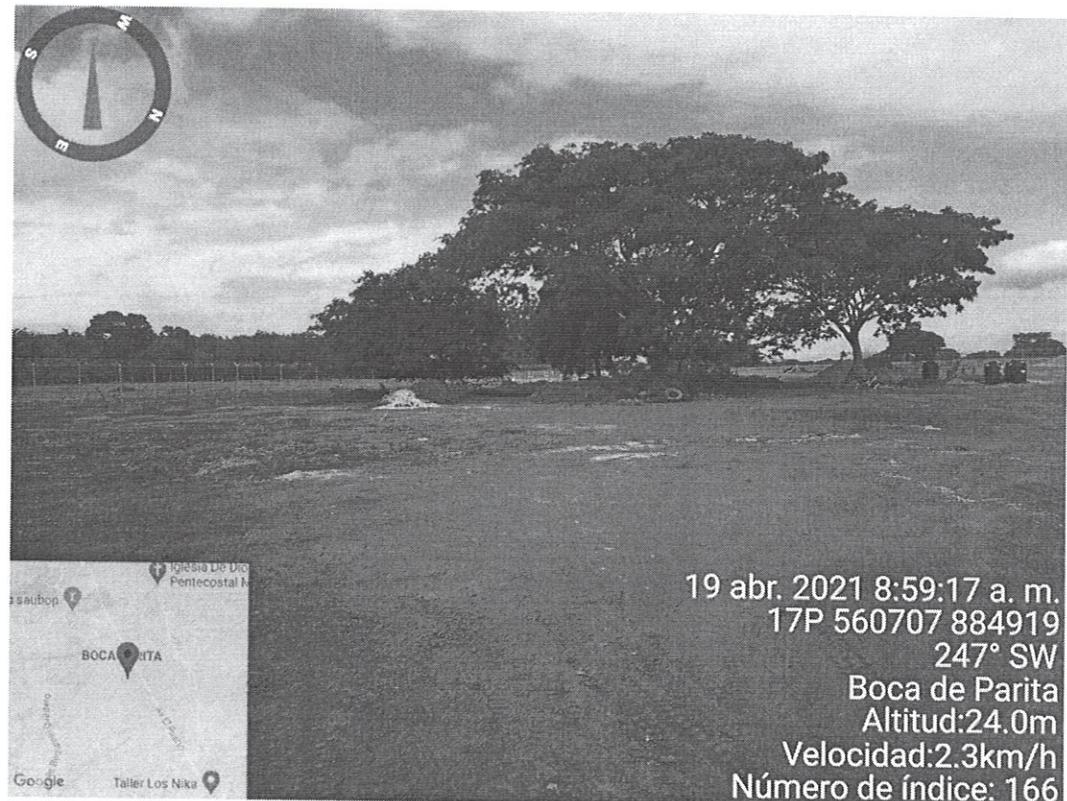
Fig. No. 4: Se observan árboles dispersos en el área del proyecto, entre estos, árboles de corotú y agallos.

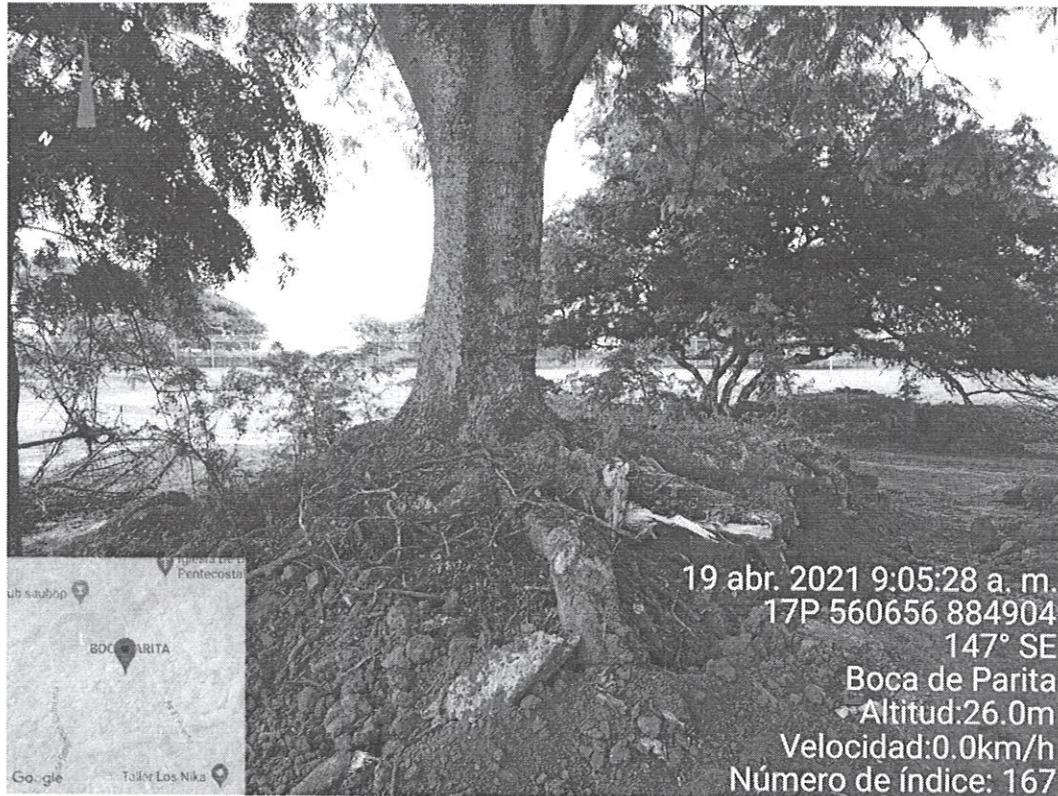
Fig. No. 5: La gran mayoría de las especies arbóreas presentes en el área del proyecto, se verán afectadas con el desarrollo del mismo. Vista de un árbol con raíces expuestas, debido a los trabajos de adecuación del terreno.

- En el **punto 7.1.1 Caracterización Vegetal, inventario Forestal** (página 53 del EsIA), se indica que los árboles existentes en el área se mantendrán según diseño del proyecto, sin embargo, al momento de la inspección, y según información indicada por la ingeniera residente del proyecto, la gran mayoría de los árboles presentes en la finca, serán afectados por el desarrollo del proyecto, por lo cual, se requerirá tala y/o desarraigue.

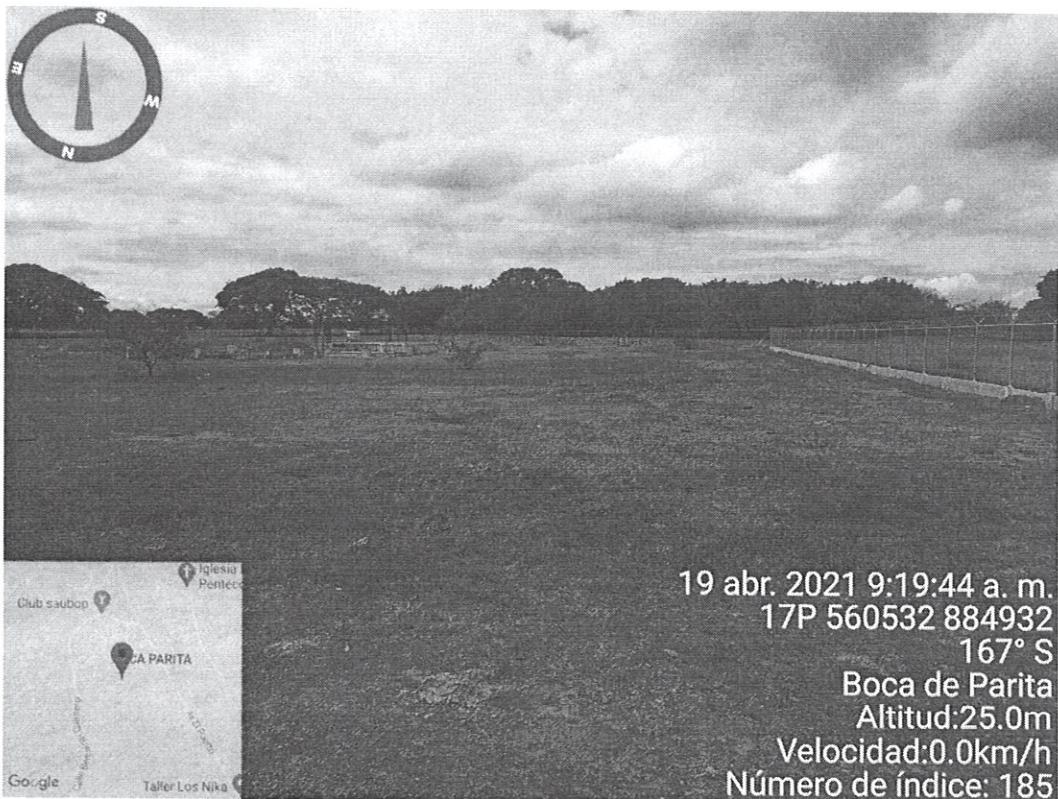
Fig. No. 6: Vista del área dentro de la finca, que no será afectada con la construcción del proyecto, la misma se dejará para desarrollo a futuro, está localizada en la parte posterior de la finca.

- En referencia a la información contenida en el plano del proyecto, se establece que existe un área de **5986.23 m²** de las **2 ha 127 m² 49 dm²** que tiene la Finca No. 38336 (F), la cual será utilizada para desarrollo a futuro, lo que está fuera del alcance del proyecto objeto del Estudio de Impacto
