MEMORANDO-115-2021

COMENTARIOS TÉCNICOS DE EVALUACIÓN DE ESTUDIOS DE IMPACTO AMBIENTAL

FECHA:	13 DE MAYO DE 2021
NOMBRE DEL PROYECTO:	ACONDICIONAMIENTO DE TERRENO PARA FUTURO DESARROLLO-MILLA9-FASE II
PROMOTOR:	INMOBILIARIA MILLA 9, S.A.
UBICACIÓN:	CORREGIMIENTO DE ERNESTO CORDOBA CAMPOS, DISTRITO Y PROVINCIA DE PANAMÁ.

INFORME TECNICO DE EVALUACIÓN COMPLEMENTARIA (EIA) No. 04- 2021

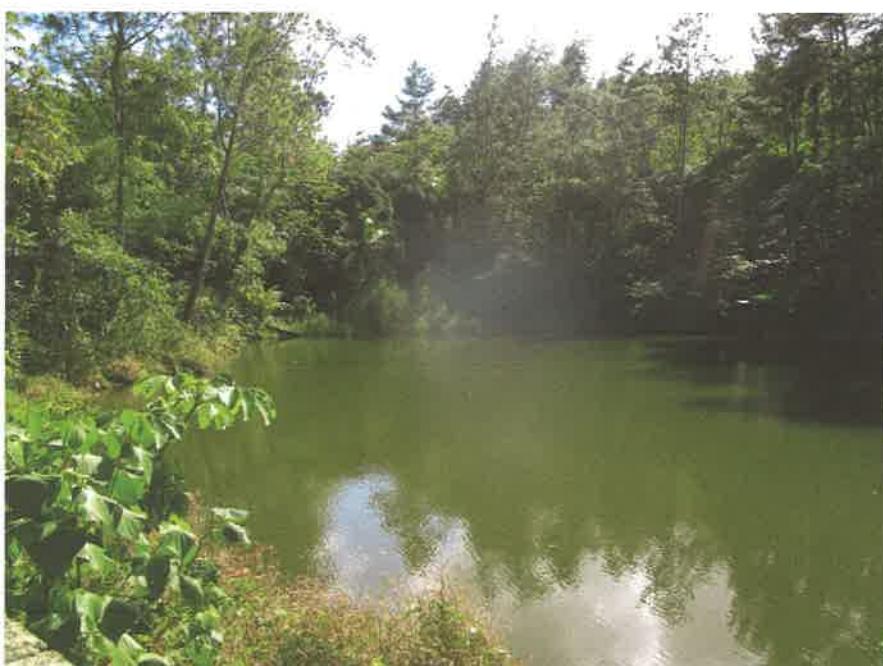
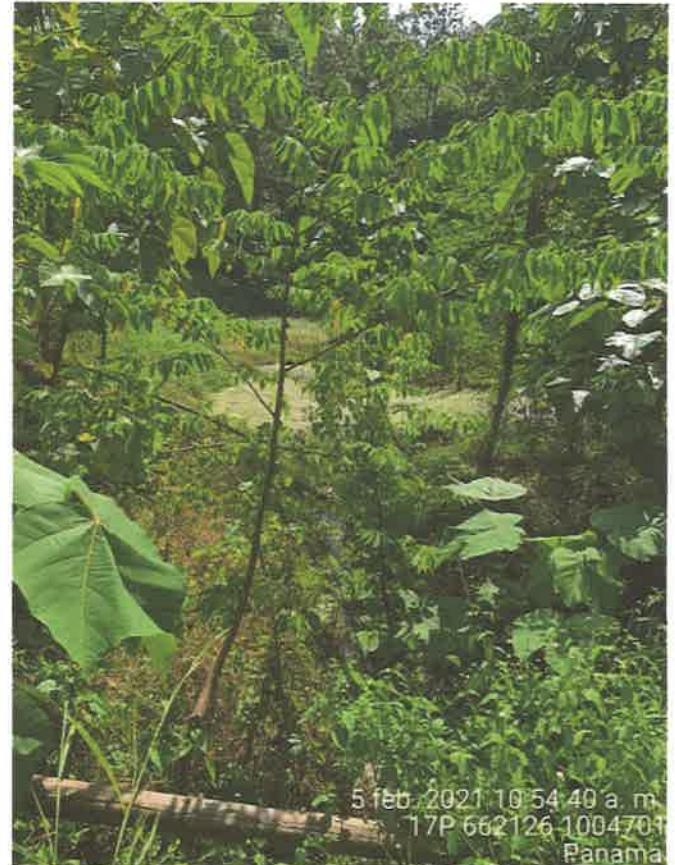
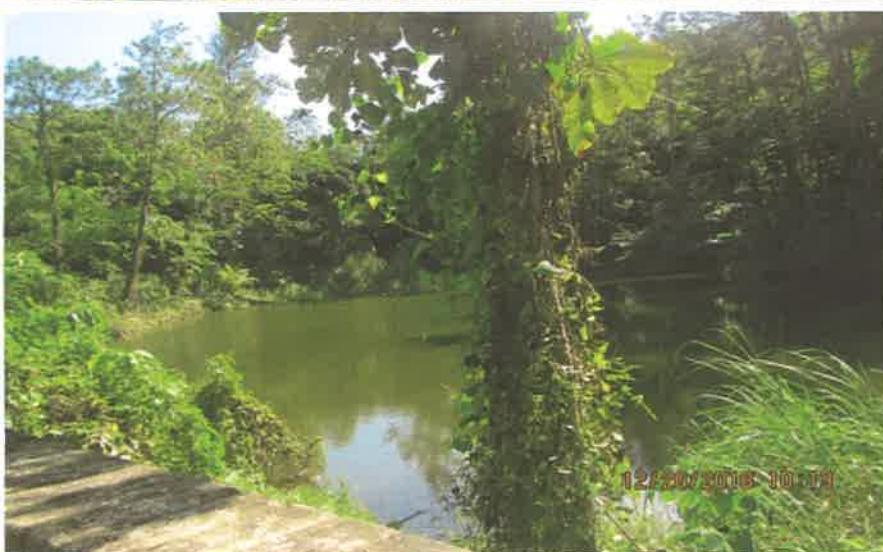
Imagen No.1 y 2: Lago Artificial Sin Nombre, Punto No. 1. Puente que conduce a la carretera interna del terreno del proyecto; Imagen del agua izquierda Lago Sin Nombre el 26-12-2018, y lado derecho imagen del cambio drástico visto el 5-2-2021.

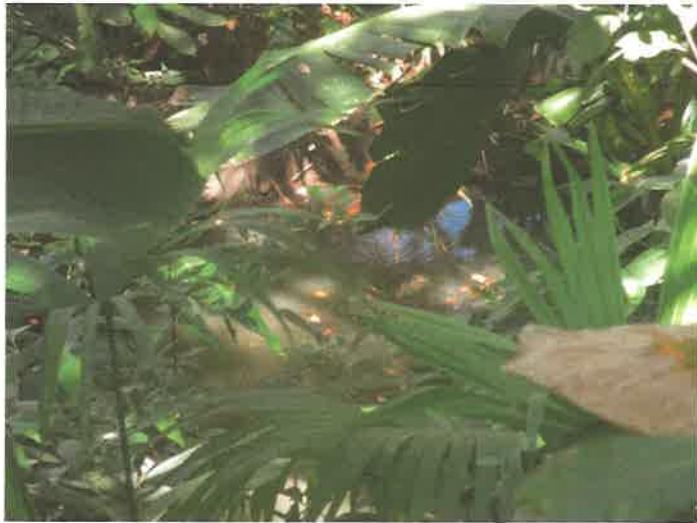
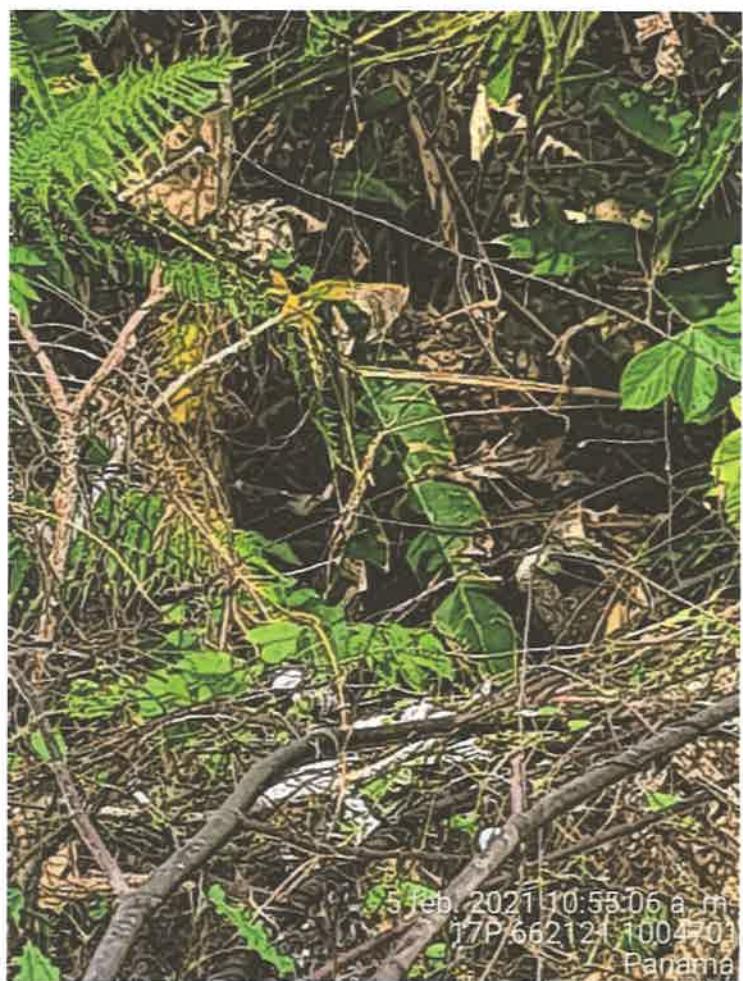
Imagen No.3 y 4: Lado izquierdo quebrada Sin Nombre que drenaba debajo de la alcantarilla colocada en el puente o cajón el 26-12-2018. Lado derecho imagen de como se observa dicha quebrada Sin Nombre el 5-2-2021.

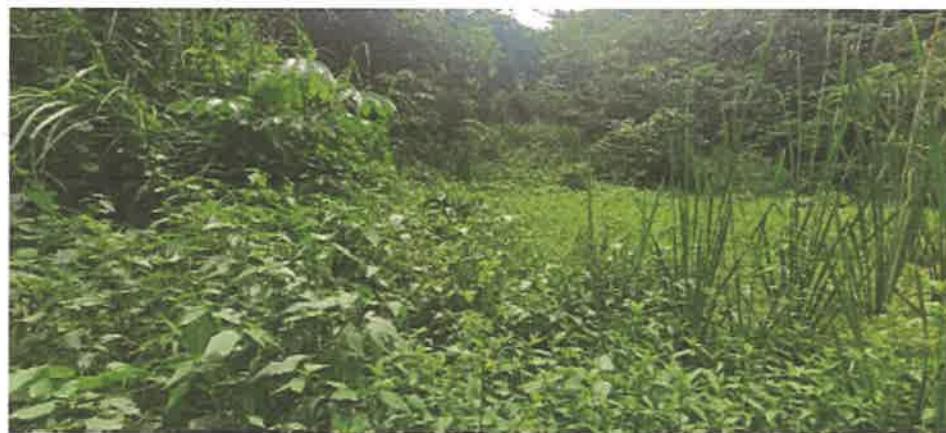
Foto No.1. Área de Antiguo Estanque Sin Agua.

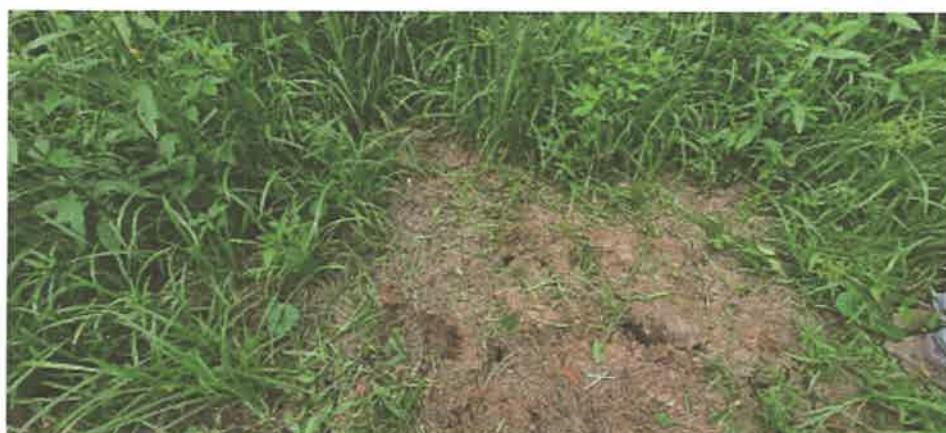
Foto No.2. Área de Antiguo Estanque Sin Agua.

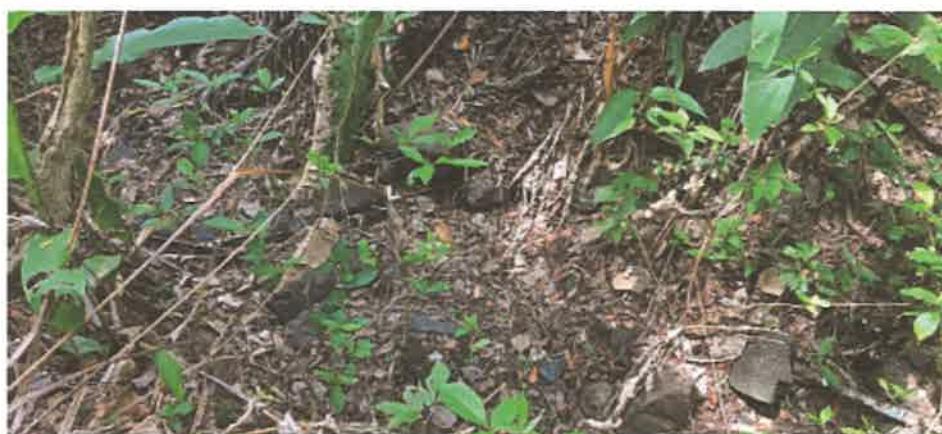
Foto No.3. Área de Drenaje Natural Sin Agua.
