DIRECCIÓN DE COSTAS Y MARES
INFORME TÉCNICO DICOMAR No. 026-2021

Estudio de Impacto Ambiental, Categoría III
"Construcción de una Central Térmica de ciclo combinado de 670 MW"

Ubicación: Isla Telfers, corregimiento de Cristóbal, distrito y provincia de Colón.
Promotor GENERADORA GATÚN, S.A.
Nº Expediente DEIA-III-E-043-2021
Fechas de Inspección: 3, 10 y 14 de junio de 2021
Fecha de Elaboración: Miércoles 16 de junio de 2021
Técnicos: Lcda. Samira Kiwan, Ing. Carlos Hawkins.

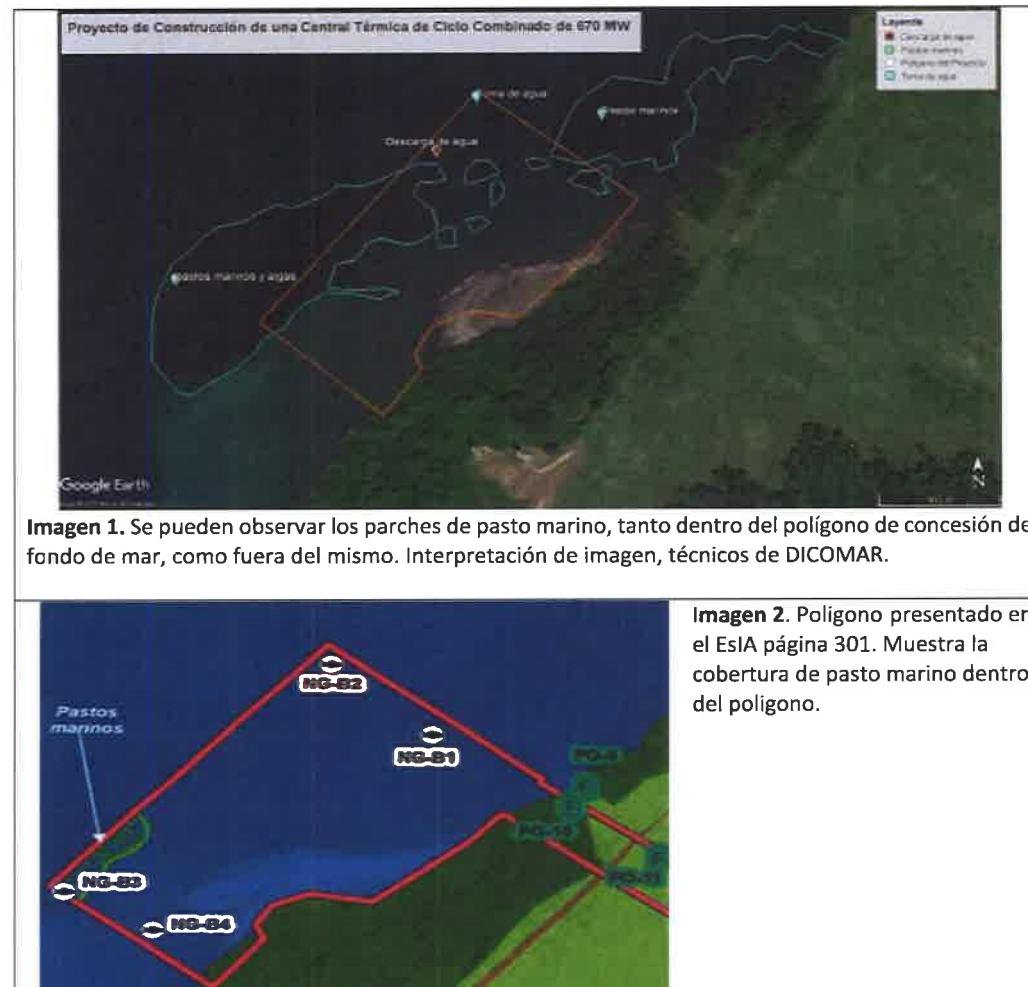
La última inspección fue realizada el 14 de junio de 2021, donde se verificó que el área correspondiente al pasto marino, dentro del polígono de concesión de fondo de mar, es mayor a lo señalado en el estudio presentado.

Además, se identificó la presencia de dos (2) especies de pasto marino, a saber: *Syringodium filiforme* y *Halophila decipiens*, así como especies de algas del género *Gracillaria sp.* y esponjas, por ende, podemos señalar que el inventario de biodiversidad marina está incompleto.

El fondo se caracterizaba desde arena, arena con limo y limo (en la imagen 1 de izquierda a derecha).

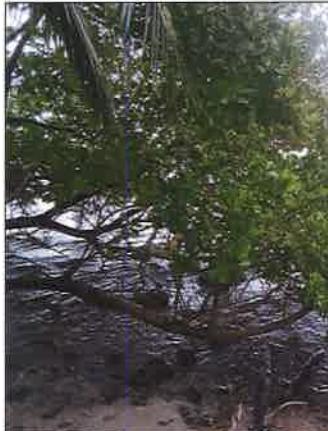
FOTO 1. Ribera de playa en isla Telfers, servidumbre de paso de las tuberías de toma y descarga de agua de mar. (Inspección del 3 de junio de 2021).

La servidumbre propuesta para las tuberías de toma de agua y descarga de 30 metros de ancho en el área de manglar, es excesivo para el diámetro de las tuberías a utilizar (1 metro), por lo tanto, se solicita que se ajuste el diseño a lo mínimo requerido para establecer las tuberías, y el área de mantenimiento, para de esta manera evitar la afectación directa al ecosistema de manglar presente.

- Disminuir la servidumbre propuesta para la colocación de las de las tuberías de toma y descarga de agua de mar, especialmente para no afectar la franja del manglar.
- La promotora GENERADORA GATÚN, S.A. debe rrealizar nuevamente la descripción del ambiente biológico marino, y presentar las medidas de mitigación congruentes con dichas especies.
- Indicar las medidas para mitigar las afectaciones a las especies marinas presentes producto del incremento de la temperatura y la salmuera primordialmente en la toma descarga de agua de mar.

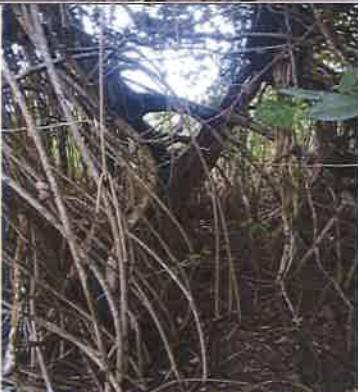
FOTO 2. Vegetación presente en la franja del manglar, servidumbre de tuberías. (Inspección del 3 de junio de 2021).

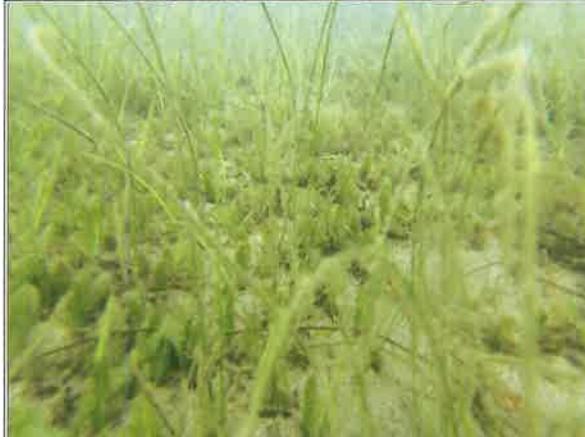
FOTO 3. Se observa la presencia de dos pastos marinos *Syringodium filiforme* y *Halophila decipiens*, el sustrato es arena con limo. (Inspección del 14 de junio de 2021).

En las inmersiones realizadas por buzos del Ministerio de Ambiente se identificaron especies no señaladas en la descripción del ambiente biológico marino, por lo que se requiere que realice nuevamente esta descripción, toda vez que nuestros hallazgos revelan que este inventario biológico submarino está incompleto.

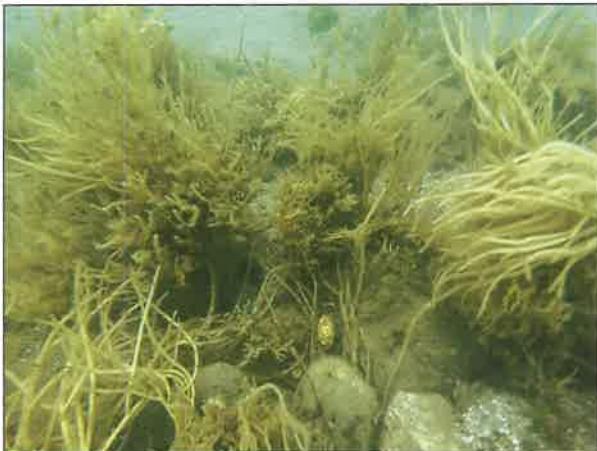
FOTO 4. Se observa la presencia de *Gracilaria sp.*, y *Kappaphycus sp.*, fondo con presencia de arena y pequeños aglomerados de rocas. (Inspección del 14 de junio de 2021).

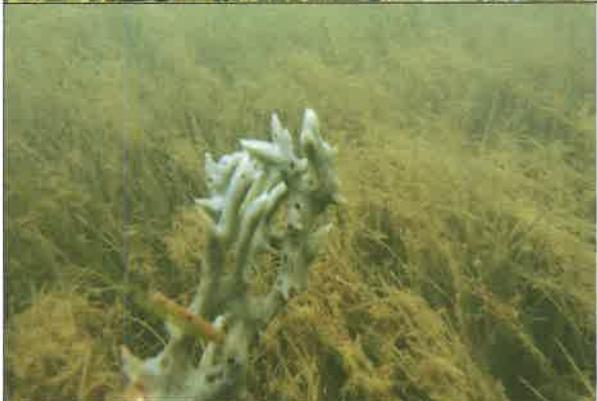
FOTO 5. También se observó dentro del pasto marino la presencia de esta esponja, (Inspección del 14 de junio de 2021).

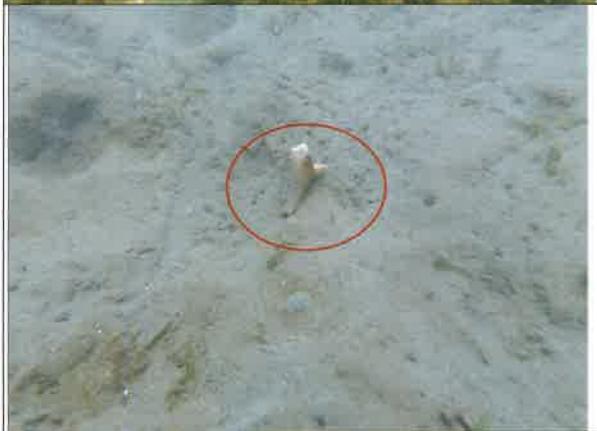
FOTO 6. En el área de la toma de agua se observaron gasterópodos dispersos, se observa que el fondo es limoso. (Inspección del 14 de junio de 2021).

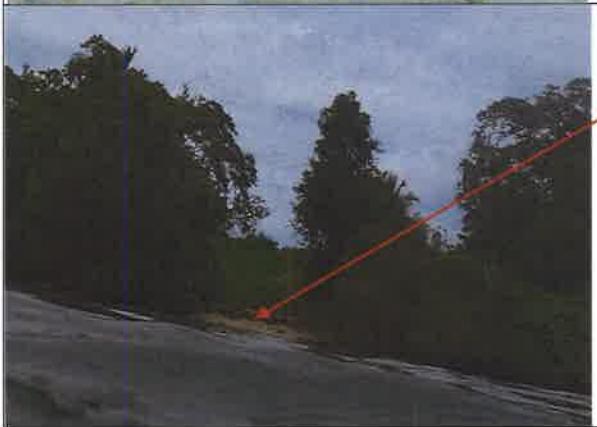
FOTO 7. Vista de sitio donde estarán ubicadas las tuberías de toma de agua y descarga.
