- En la página 26 del EsIA presentado, en el punto **5.4.2 Construcción/Ejecución**, específicamente en el punto relacionado a **agua potable**, no se presentan las coordenadas de ubicación aproximada del pozo descrito en el EsIA, a utilizar por el proyecto en fase operativa. Por tanto, se le solicita, lo siguiente:
 - Presentar**, las coordenadas de ubicación aproximada del pozo a utilizar en fase operativa por el proyecto.

Informe técnico de la inspección visual realizada a la finca con código de ubicación 4301 y folio real 65962, en el corregimiento de Alto Boquete, Distrito de Boquete, provincia de Chiriquí.

Informe técnico de la inspección visual realizada a la finca con código de ubicación 4301 y folio real 11143, en el corregimiento de Alto Boquete, Distrito de Boquete, provincia de Chiriquí.

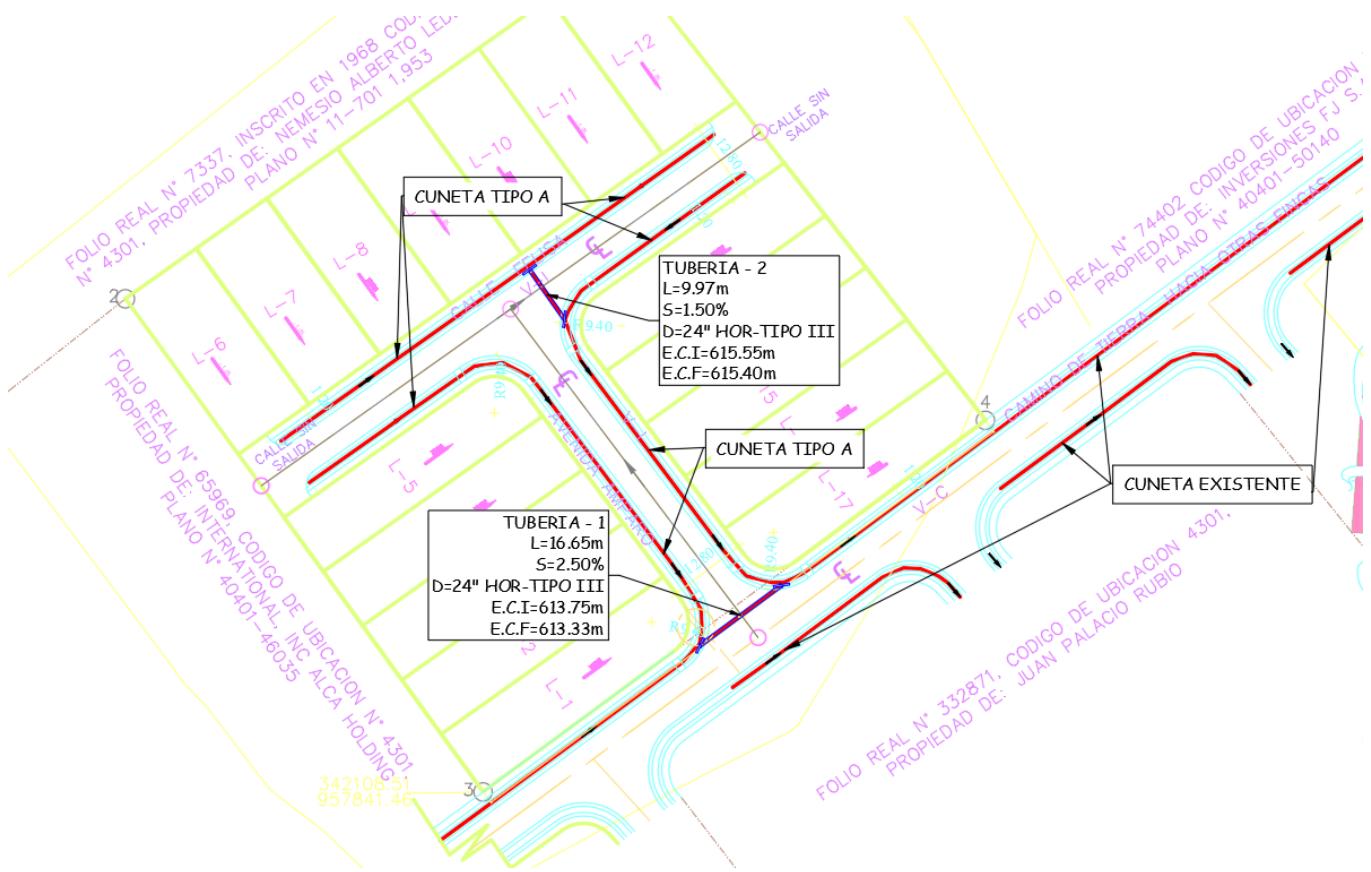
Figure 2: Manejo de aguas (Lote 1 al lote 17)

En la figura 2 se observa el manejo de las aguas que cubren el área de drenaje del lote 1 al 17, indicado por la línea color rojo y la flecha color negro que indica la dirección del flujo. El recorrido final de esta primera fase será conducido por la cuneta izquierda del camino existente hasta la Quebrada Mata del Tigre como se observa en la figura 3.

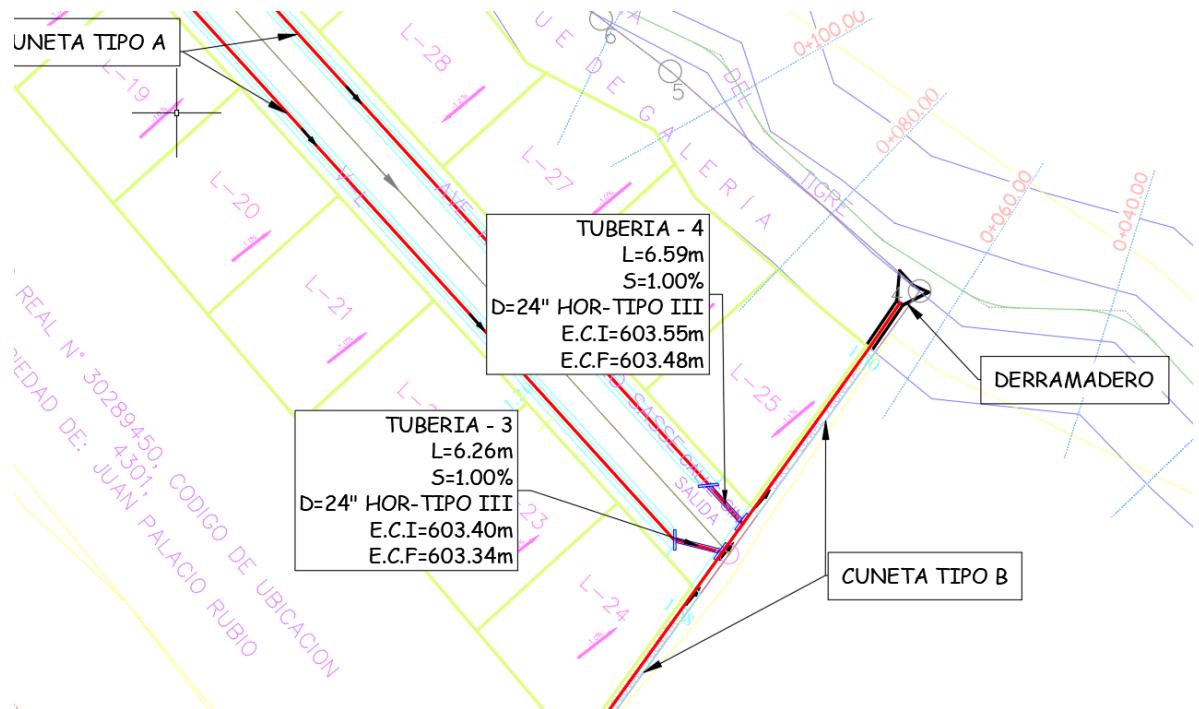
Figure 4: Manejo de aguas (Lote 18 al lote 29)

Las terracerías de los lotes se proponen y desarrollan con pendientes mínimas de 1% con dirección hacia el frente para cada uno de ellos con el objetivo de que las aguas drenen hacia las cunetas y así controlar su recorrido. En la figura 4 se observa nuevamente el recorrido de las aguas conducidas hacia servidumbre pluvial que intercepta las aguas que recorren la AVE. RAUL MONTENEGRO SASSE (Lote 18 hasta el lote 29) impidiendo descargas hacia colindantes de la propiedad a desarrollar y conducirlas hacia la Quebrada Mata del Tigre.

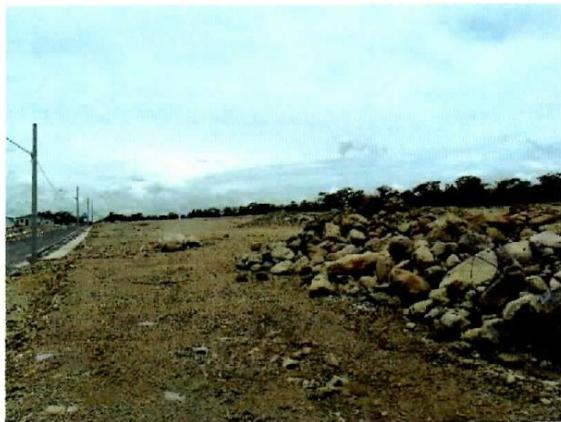
Estado actual del terreno.

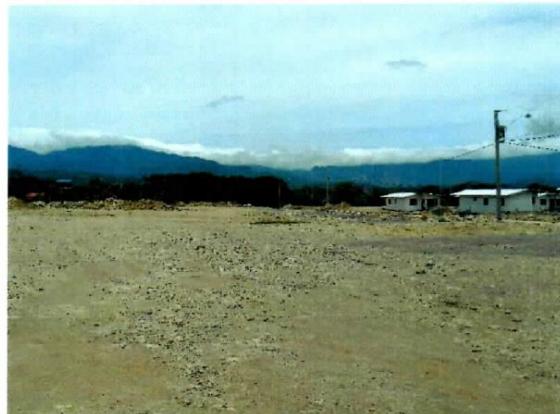
Terreno intervenido con pendientes poco pronunciadas.

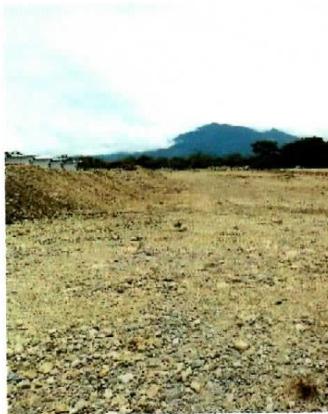
Taludes expuestos a
la erosión.

5. Se debe proteger los taludes expuestos para evitar la erosión.
6. Construir drenajes pluviales con capacidad suficiente para la recolección, conducción y evacuación de las aguas.

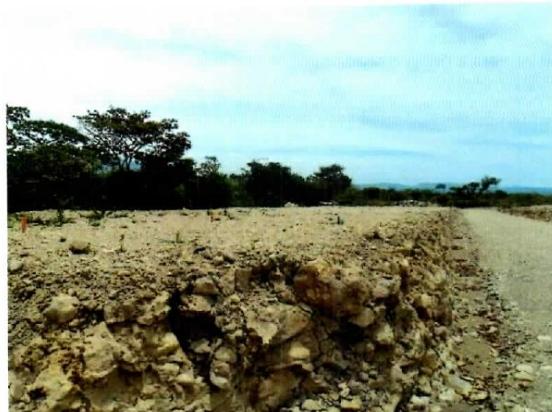
Estado actual del
terreno intervenido.

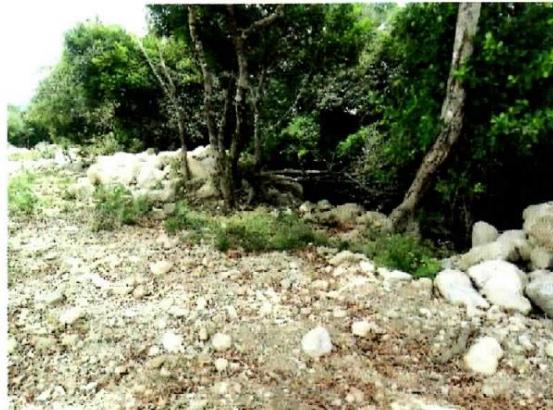
*Acumulación de
rocas en el margen
de la quebrada Mata
de Tigre.*
