DRCC-939-2021

**MINISTERIO DE AMBIENTE
DIRECCIÓN REGIONAL DE COCLÉ
EVALUACIÓN DE IMPACTO AMBIENTAL****INFORME TÉCNICO DE EVALUACIÓN DE EsIA****DRCC-SEIA-IIO-153-2021****I. DATOS GENERALES**

Proyecto:	“EXTRACCIÓN DE MATERIAL TIPO TOSCA”
Promotor:	CONSTRUCTORA HERMANOS STANZIOLA, S.A.
Categoría:	II
Consultores ambientales:	RICARDO MARTÍNEZ (IRC-023-2004) AARON CONTE (DEIA-IRC-038-2020)
Localización del proyecto:	Corregimiento de Río Grande, distrito de Penonomé, provincia de Coclé
Fecha de inspección:	24 de junio de 2021
Fecha de informe:	09 de julio de 2021
Participantes:	José Quirós- SEIA- MiAMBIENTE, Regional de Coclé. Antonio Castillo -MiAMBIENTE -Agencia de Penonomé. Banny Amaris - MICI- Unidad Ambiental. Fernando Hernández - MICI- Unidad Ambiental. Luis Ángel Chavez - Municipio de Penonomé* Arianis Huertas- Empresa Promotora Alan Mendoza- Empresa Promotora

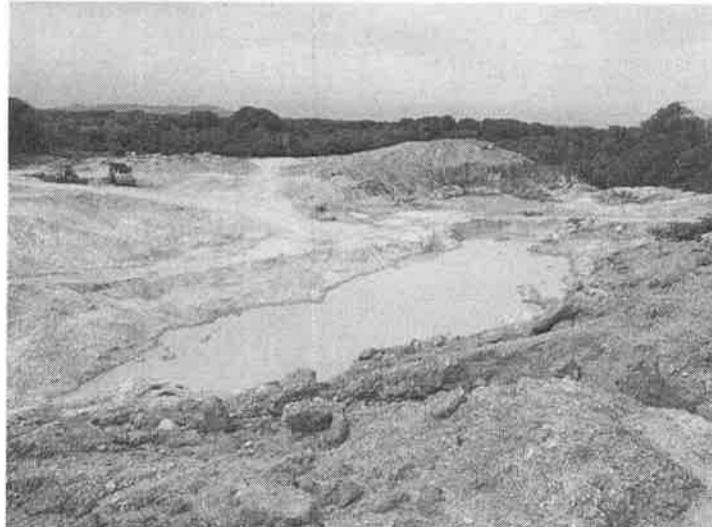
2. Vista de la zona donde ya se ha aprovechado mineral, se aprecia el tipo de suelo y la acumulación de agua, cabe recalcar que es importante el manejo de estas aguas ya que el sedimento es difícil de decantar.

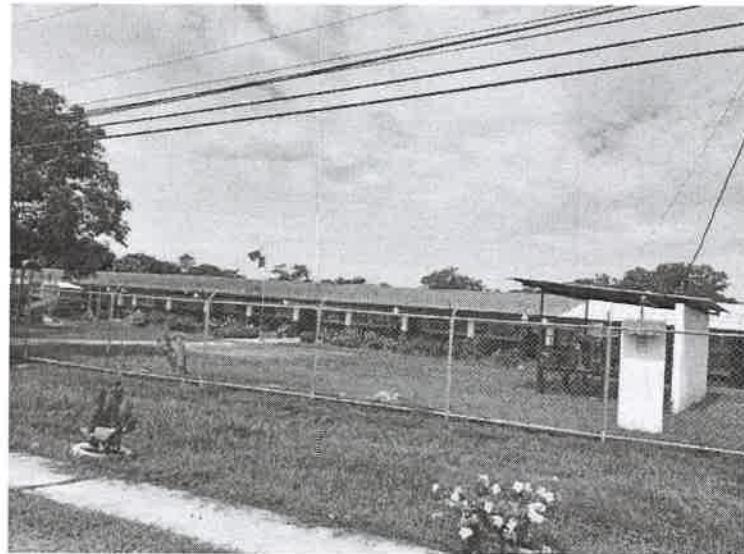
3. Vista del C.E.B.G. VICTOR MANUEL RAMOS VEGA que se encuentra en el lateral izquierdo del camino de acceso a la zona propuesta para el desarrollo del proyecto aproximadamente a unos 800 metros.
