EVALUCIÓN FITOSANITARIA DE 12 ÁRBOLES DE COCOBOLOS

EXPANSIÓN DEL ÁREA DE PATIOS Y TALLERES DE LA LÍNEA 3 DEL METRO

Metro de Panamá, S.A.

Panamá, agosto 2021

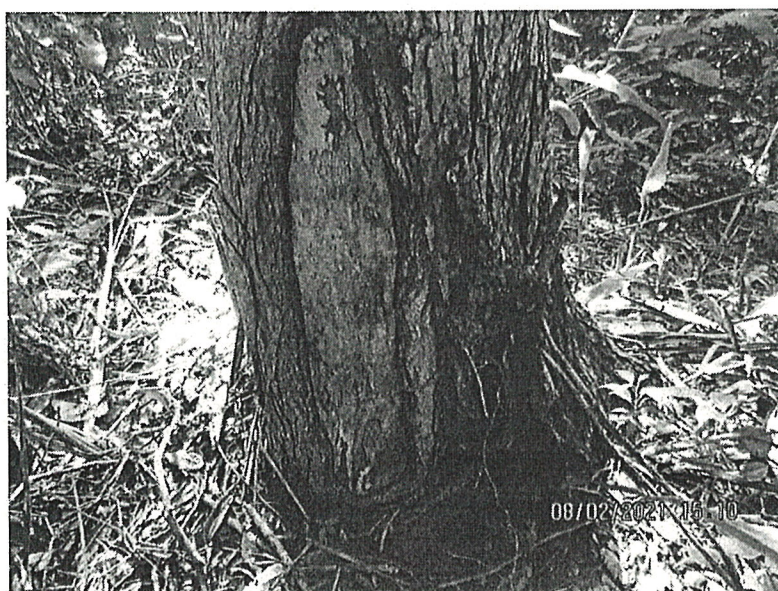
COCOBOLO No. 1

El árbol tiene parte de la base seca con la madera desnuda, cerca al cuello de la raíz. Este hueco en la base del tronco donde se evidencia pudrición producidas por hongos de la madera aparentemente se deba al fuego de incendios forestales.

3. Estado fitosanitario: Malo

Vista de lesión aparentemente por el fuego

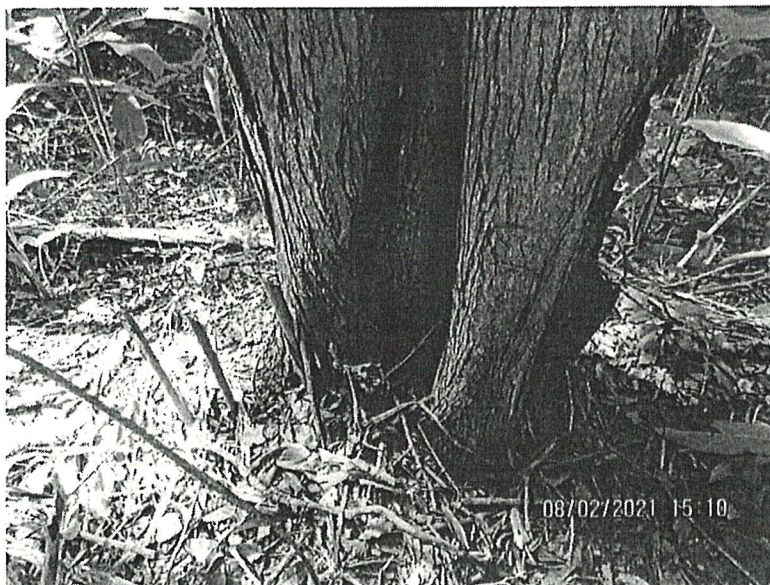
Vista de hueco y pudrición en la base del tronco

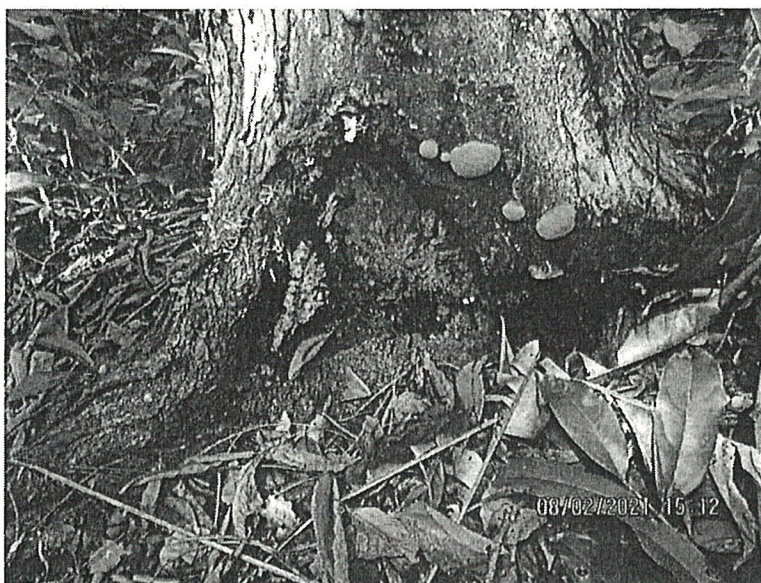
COCOBOLO No. 2

El árbol tiene la base quemada y por esta razón presenta pudrición y la base del tronco esta hueca y con evidencia de haber sido afectada por el fuego de incendios forestales.

3. Estado fitosanitario: Malo

Vista de la base del tronco hueco y con pudrición.

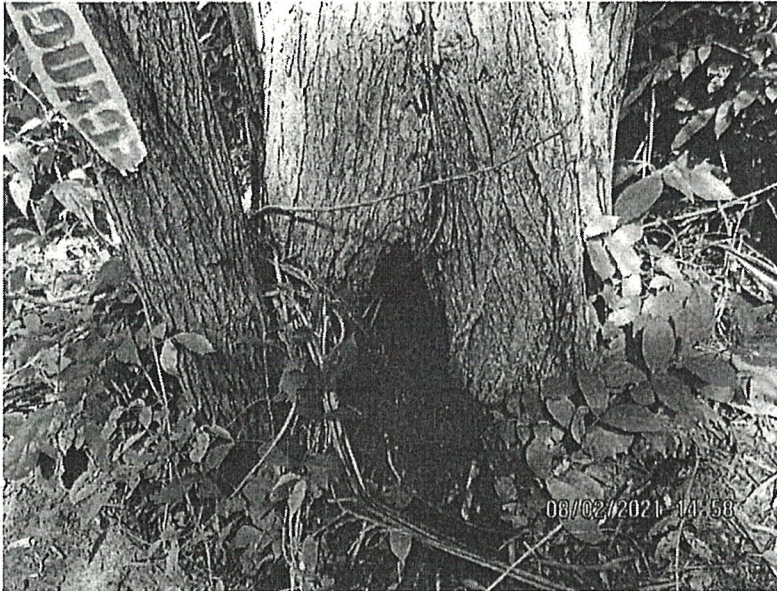
COCOBOLO No.3

Este árbol está hueco en la base y tiene pudrición producidas por hongos de la madera. No se evidenció afectación por el fuego, pero es muy frecuente que la especie cocobolo cuando alcanzan este estado de desarrollo sean afectados en la base del tronco por hongos de la pudrición de la madera.

3. Estado fitosanitario: Malo

Vista del hueco y podredumbre que presenta el tronco en la base

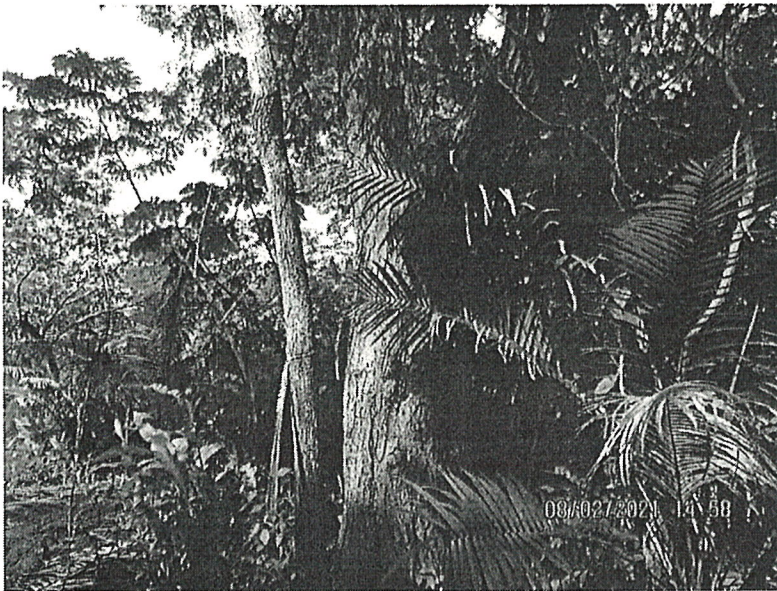
Vista del desarrollo que ha alcanzado el árbol

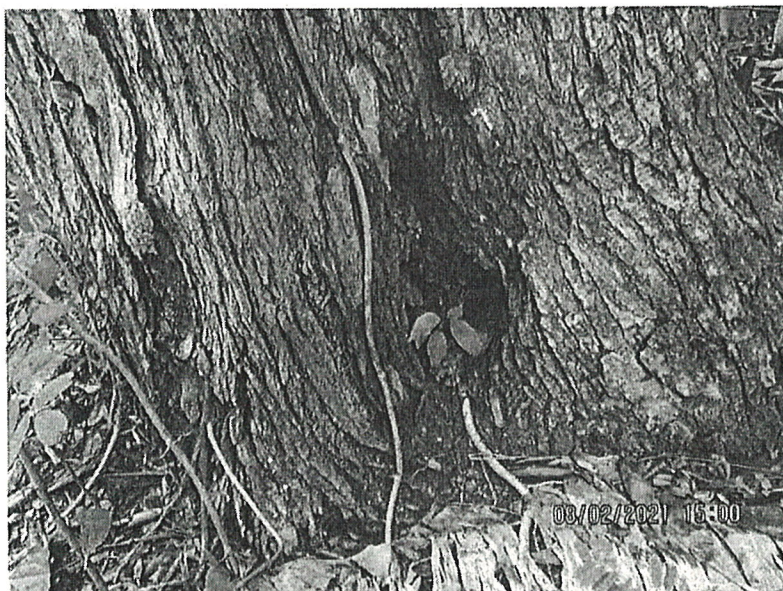
COCOBOLO No.4**1. Dimensiones del árbol y Coordenadas de ubicación**

Este árbol esta hueco en la base con pudrición producidas por hongos de la madera. No se evidenció afectación por el fuego, pero es muy frecuente que la especie cocobolo cuando alcanzan este estado de desarrollo sean afectados en la base del tronco por hongos de la pudrición de la madera

3. Estado fitosanitario: Malo**4. Evidencia fotográfica**

Vista del hueco y pudrición en la base del tronco.

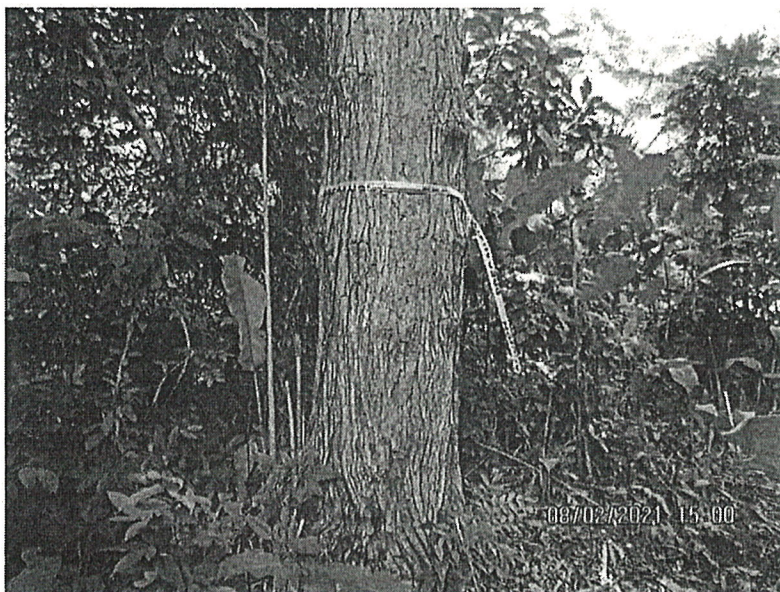
Vista del desarrollo que ha alcanzado el árbol

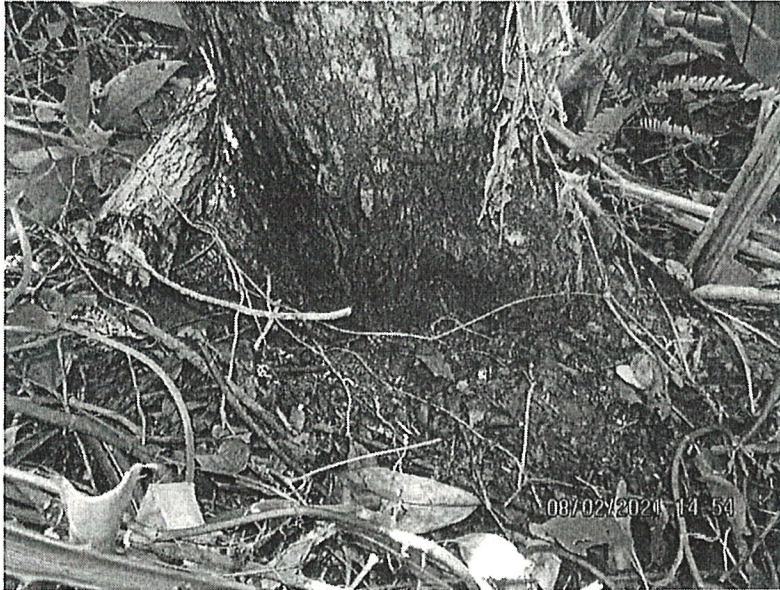
COCOBOLO No.5

Este árbol presenta lesiones evidentes en la base del tronco de quemaduras por fuego de incendios forestales y se notó que tiene hueco la base del tronco.

3. Estado fitosanitario: Malo

Vista de hueco en la base del fuste

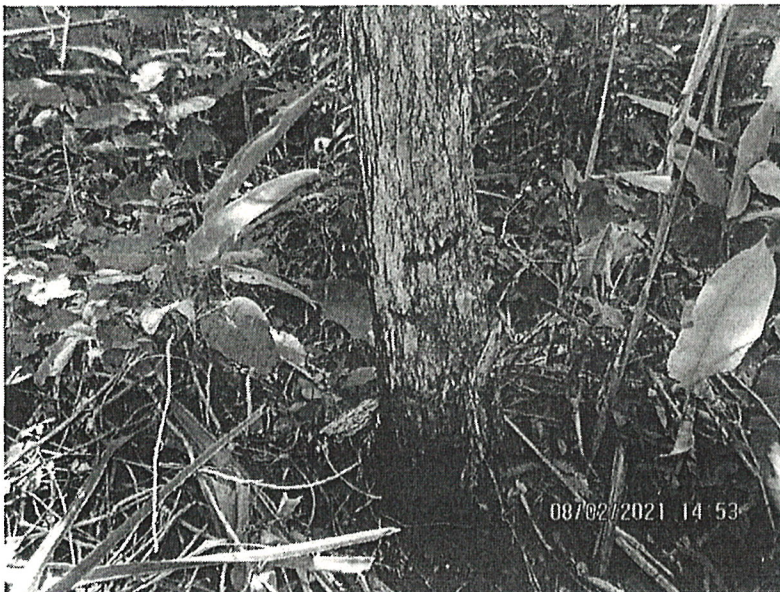
Vista de evidencias que dejó el fuego en la base del fuste

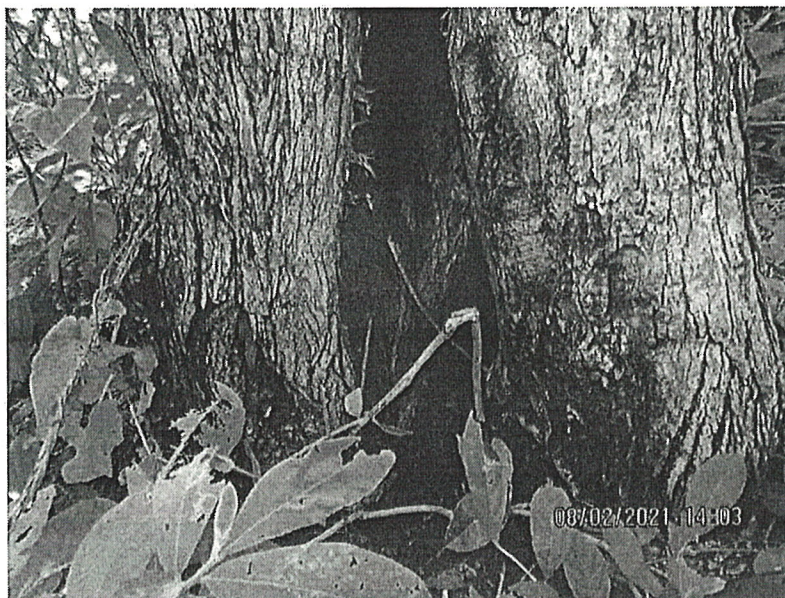
COCOBOLO No.6.

Este árbol está hueco en la base del troco con pudrición producida por hongos de la madera. Está infestado de comején de tierra.

3. Estado fitosanitario: Malo

Vista de hueco en la base del troco con pudrición y comején de tierra.

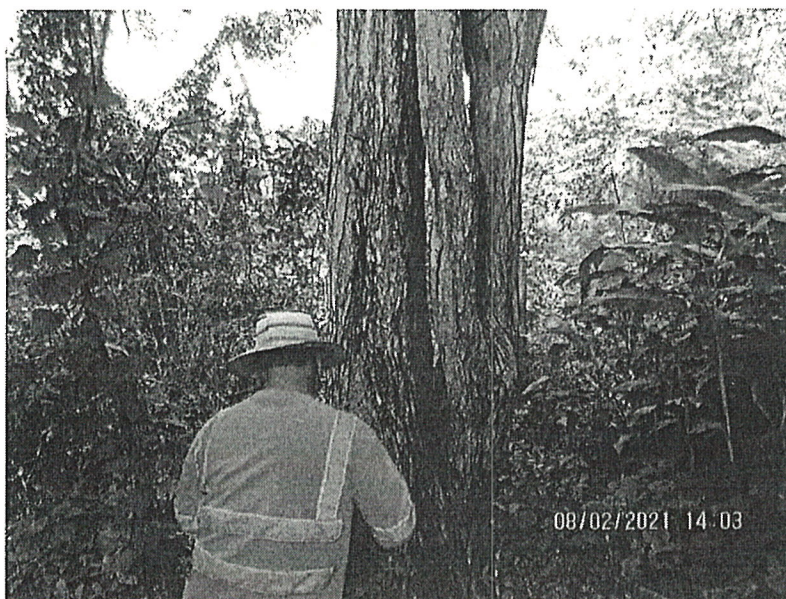
Vista del árbol trifurcado a menos de 1.3 m de altura.

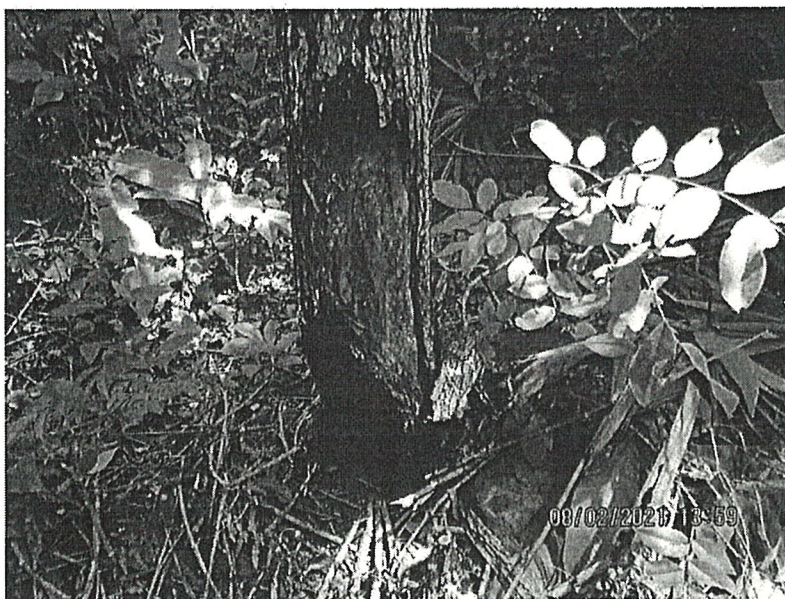
COCOBOLO No.7

Este árbol está hueco en la base del tronco y con pudrición producida por hongos de la madera, además, presenta una lesión con superficie sin corteza con la madera al desnuda. En la parte media del troco tiene un nido de comején.

3. Estado fitosanitario: Malo

Vista de madera al desnudo.

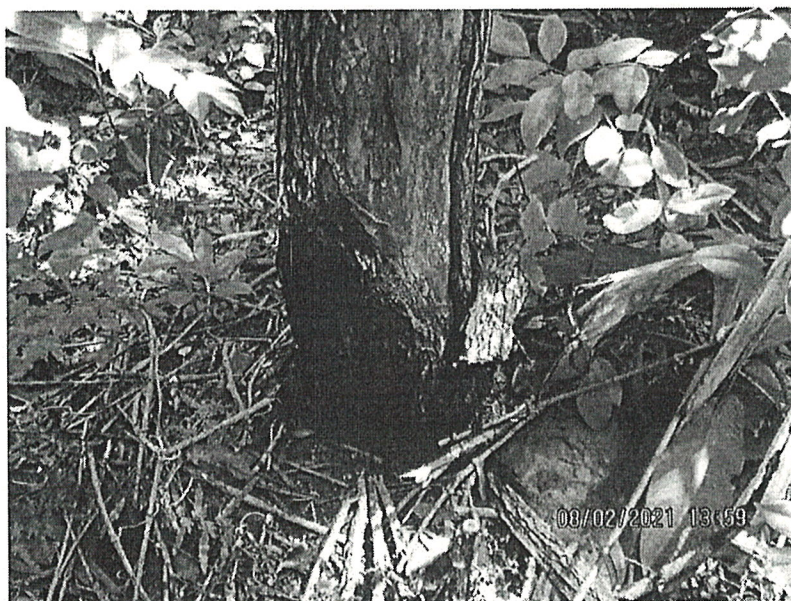
Vista de Hueco en la base

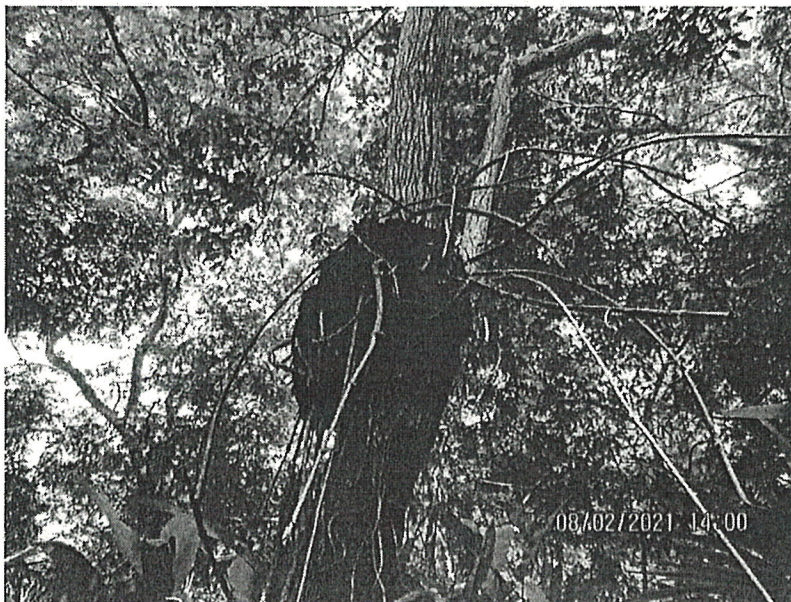
Vista de comején en el fuste

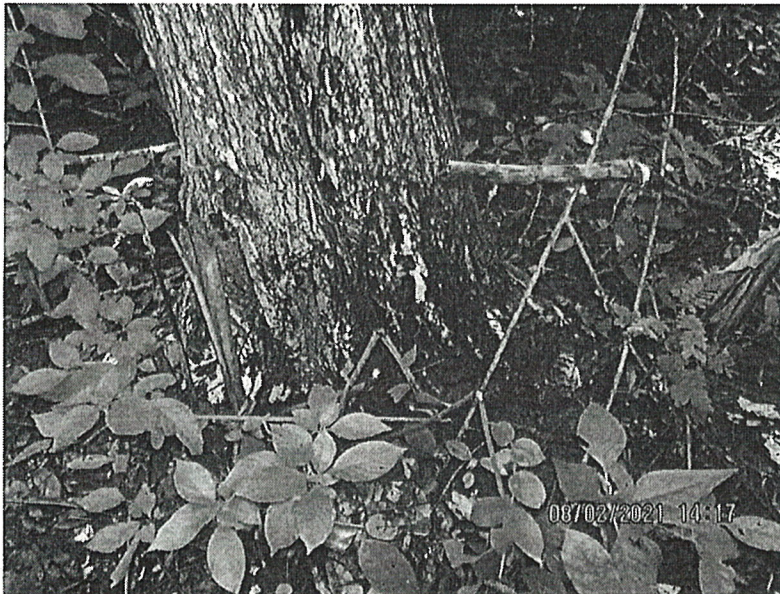
COCOBOLO No.8

Este árbol tiene un sector seco en la base y con pudrición producido por hongos de la madera. Con relación a la posición del fuste esta con cierta inclinación.

3. Estado fitosanitario: Malo

Vista de podredumbre en la base del tronco.

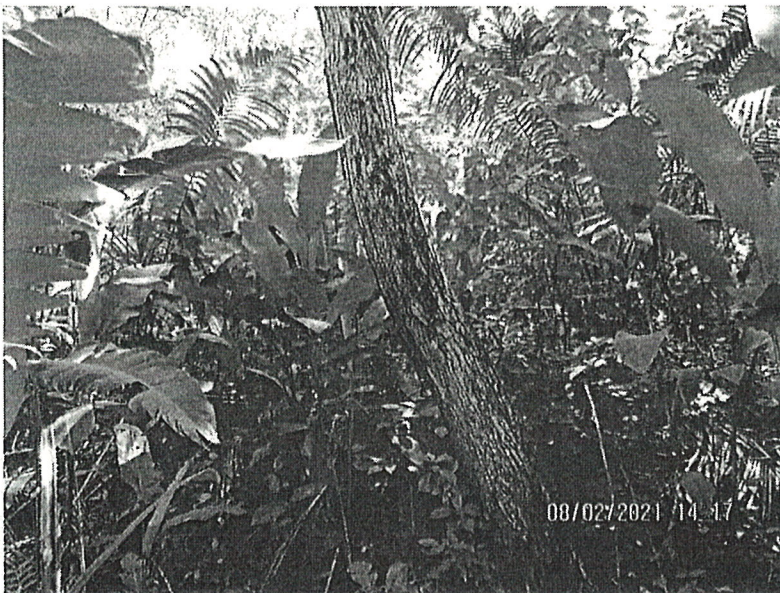
Vista de la inclinación que tiene el árbol.

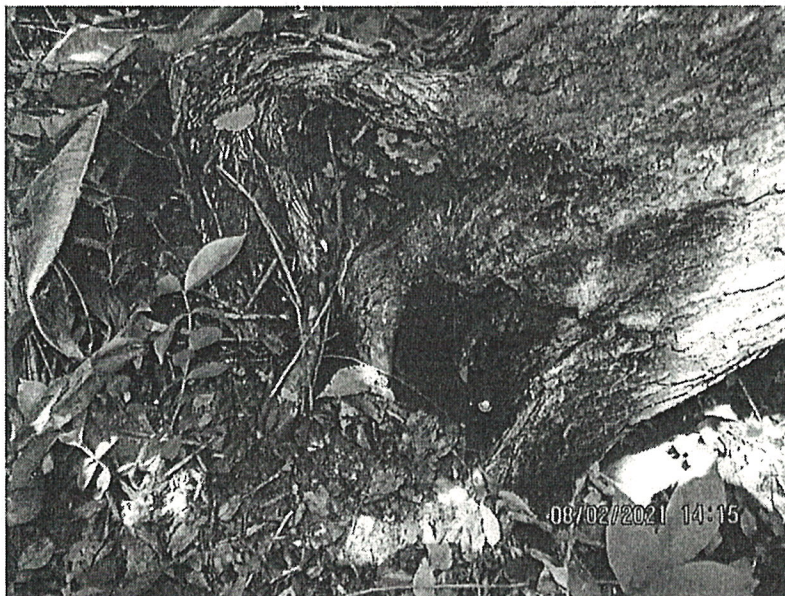
COCOBOLO No.9

Este árbol presenta pudrición en la base del tronco y se nota evidencias que esta afectación se debe al fuego de incendio forestal, además, tiene nido de comején en la inserción de las ramas y esta inclinado.

3. Estado fitosanitario: Malo

Vista de podredumbre en la base del tronco y evidencias de quemaduras por el fuego.

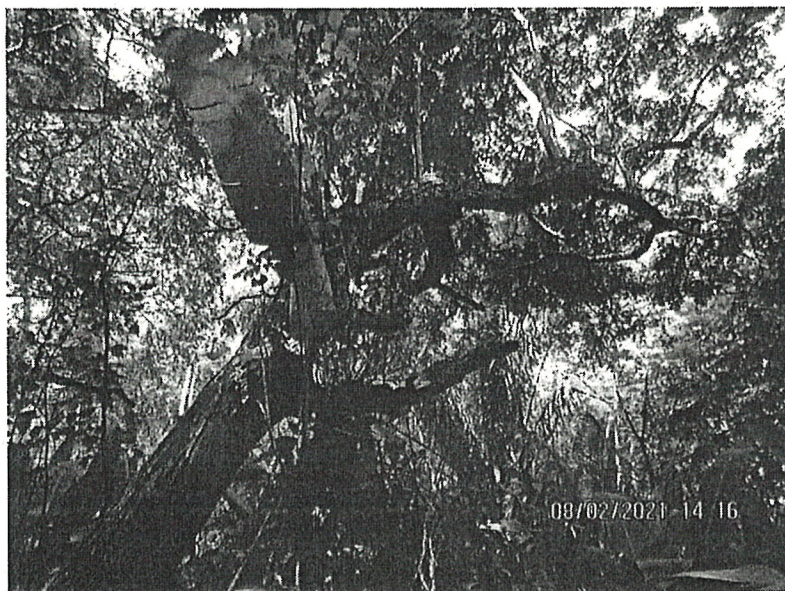
Vista de la inclinación del árbol

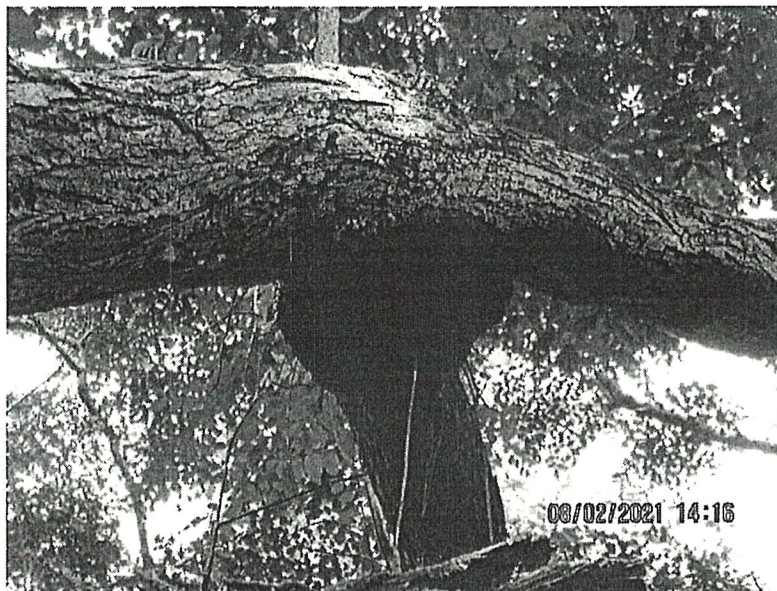
Vista de nido de comején en las ramas,

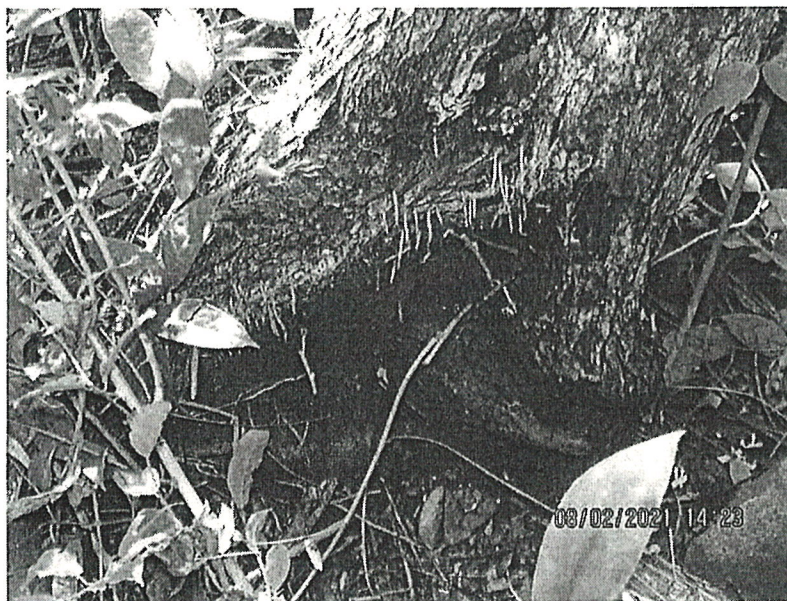
COCOBOLO No.10

Este árbol presenta pudrición en la base del tronco. Las heridas causadas por el fuego de incendios forestales propiciaron que en la base se infestara por hongos de la madera. El árbol presenta inclinación.

3. Estado fitosanitario: Malo

Base del tronco podrida y evidencia de afectaciones por fuego

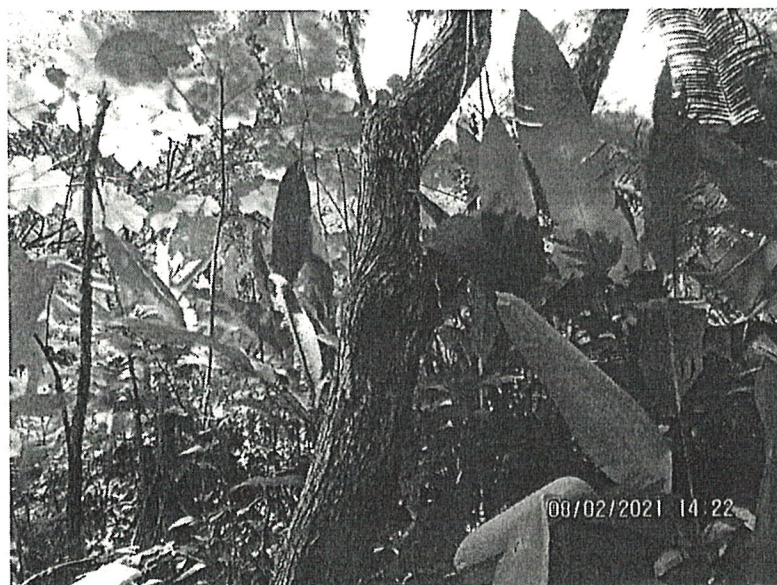
Vista de inclinación del árbol

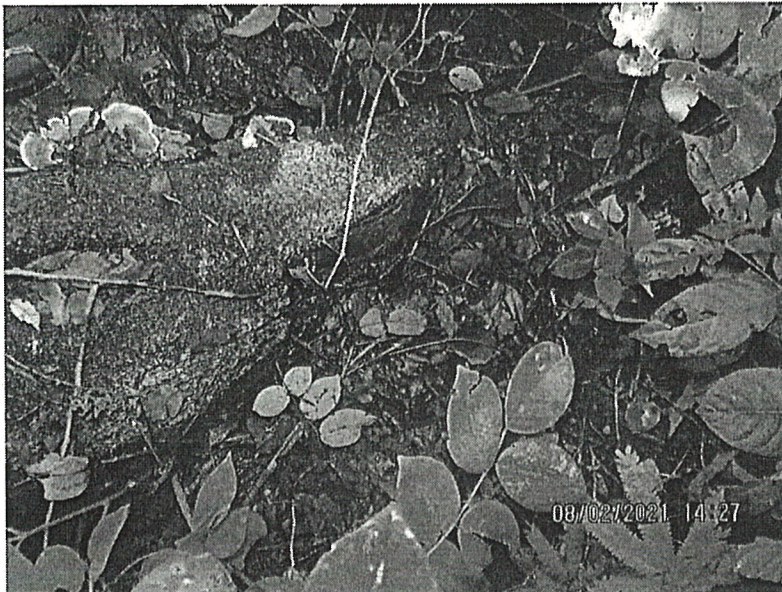
COCOBOLO No.11

Este árbol tiene la base quemada y con ataques de hongo de la madera además, presenta una fuerte inclinación de tal manera que aparenta estar derrumbado.

3. Estado fitosanitario: Malo.

Vista de la base del árbol quemada y ataque de hongo

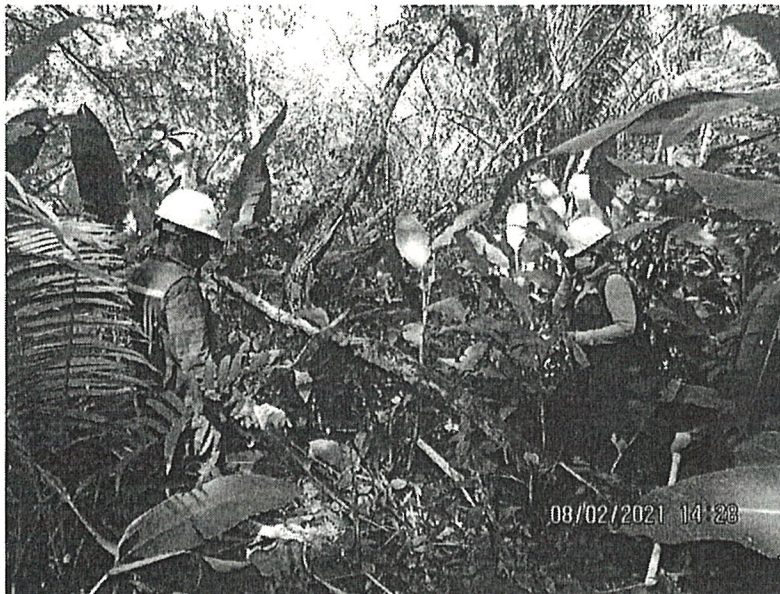
Vista del fuste del árbol que aparenta derrumbado

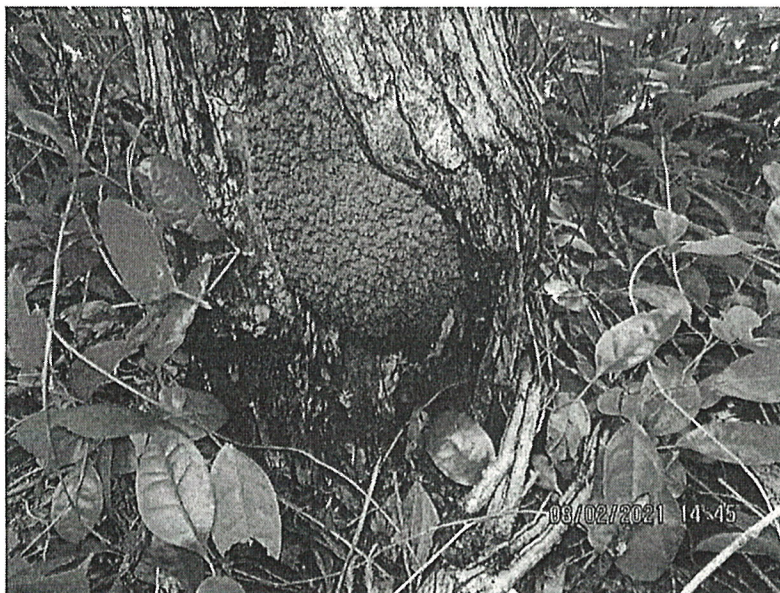
COCOBOLO No.13

Este árbol tiene quemada la base, pudrición por hongos de la madera, hueco en la base del tronco y tiene ataque de comején de tierra.

3. Estado fitosanitario: Malo

Vista de ataque de comején de tierra y podredumbre en la del fuste.

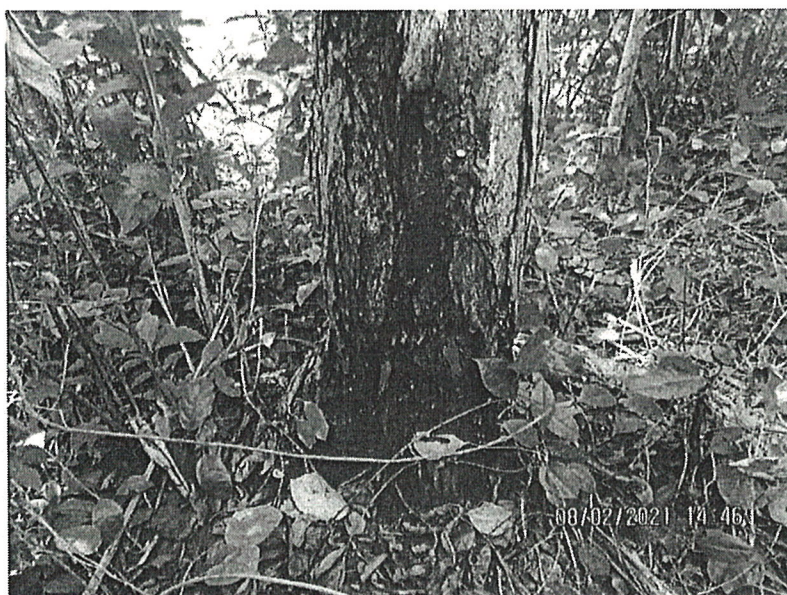
Vista de la afectación del fuego de incendios forestales.
