DEPARTAMENTO DE EVALUACIÓN DE ESTUDIOS DE IMPACTO AMBIENTAL  
INFORME TÉCNICO DE INSPECCIÓN No. 034-2021

| Proyecto: | ALAMEDAS DEL VALLE | Categoría: | II |
| Localización del Proyecto: | CORREGIMIENTO DE CERRO SILVESTRE, DISTRITO DE ARRAIJÁN, PROVINCIA DE PANAMÁ OESTE | | |

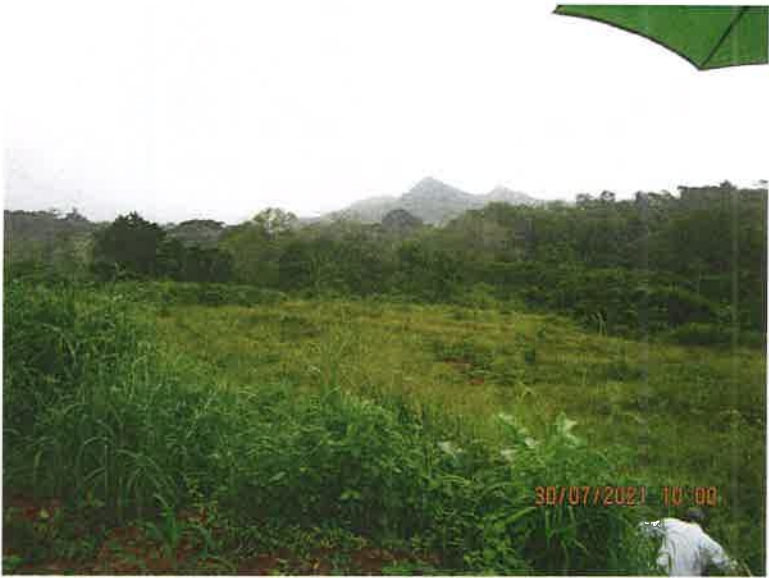
- Durante el recorrido de la inspección se observó vegetación boscosa y arbustiva hacia la ubicación de la Planta de Tratamiento de Aguas Residuales (PTAR) el cual colinda con la quebrada Polonia. (ver foto 1 y 2).
- La topografía del terreno se presentaba irregular y ondulada con varias pendientes mayores de 30° (ver foto 3).
- Siguiendo el recorrido, se llegó a la Quebrada Polonia, el cual colinda con el proyecto a desarrollar, la misma presentaba vegetación a su alrededor, caudal y flujo de agua (ver fotos 4 y 5).
- No se observó la presencia de fauna, además de insectos. De igual manera se evidenció que dentro del polígono a desarrollar se observó movimiento de tierra y en su colindancia, se ubica la existencia de casas (correspondiente a la Fase I) (ver fotos 6 y 7).

| COORDENADA DE UBICACIÓN UTM (WGS-84): | IMÁGENES TOMADAS EN EL SITIO. |
|---|---|
| 642352 m E<br>990262 m N | <p>Foto 1. Inicio de la inspección, hacia la Quebrada Polonia</p> |

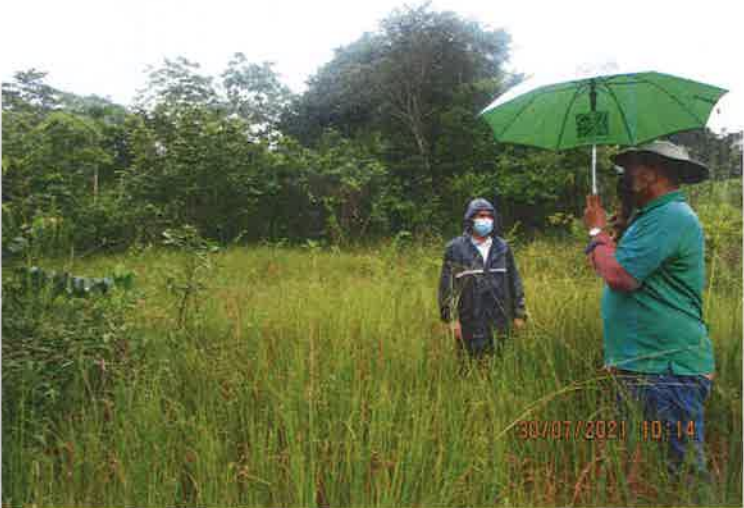
| COORDENADA DE UBICACIÓN UTM (WGS-84): | IMÁGENES TOMADAS EN EL SITIO. |
|---|---|
| 642249 m E<br>990249 m N | <p>Foto 2. Vegetación en el área del polígono.</p> |

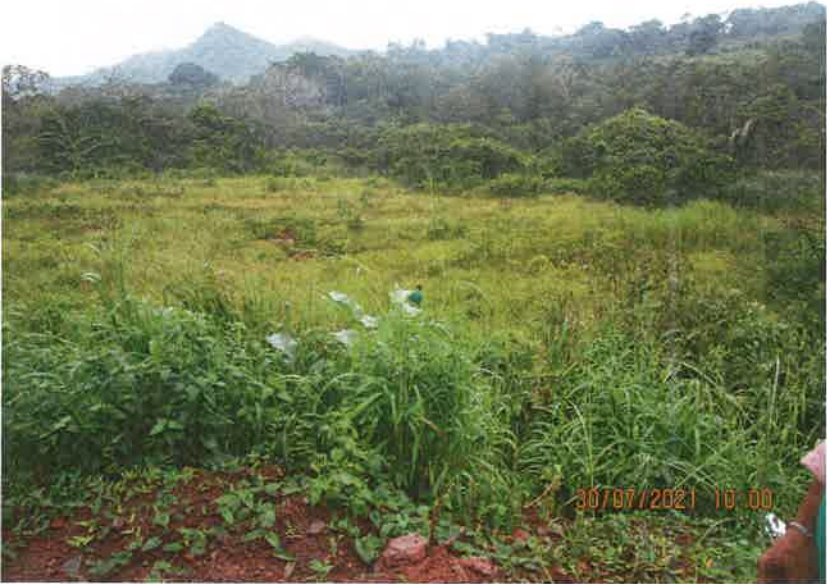
| 642350 m E<br>990267 m N | <p>Foto 3. Topografía del terreno</p> |

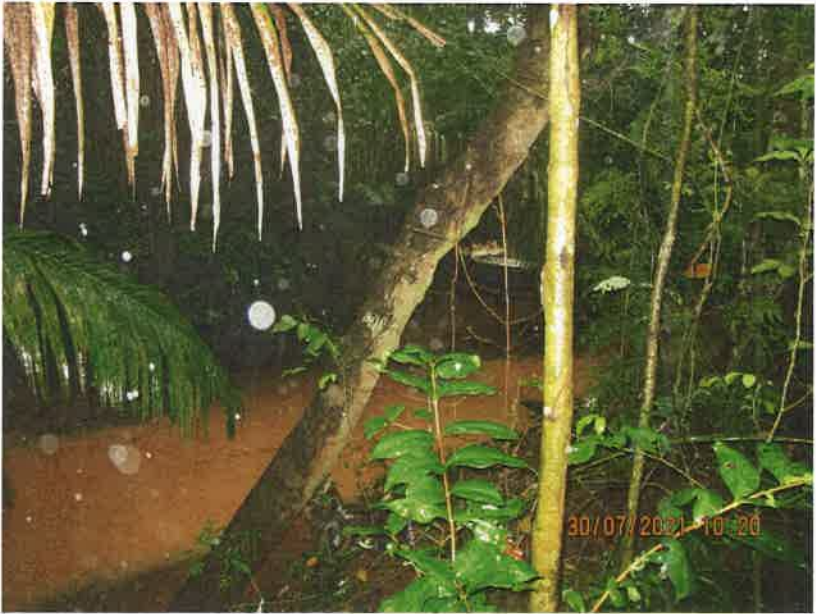
| 642189 m E<br>990218 m N | <p>Foto 4. Quebrada Polonia, colindante al polígono del proyecto</p> |

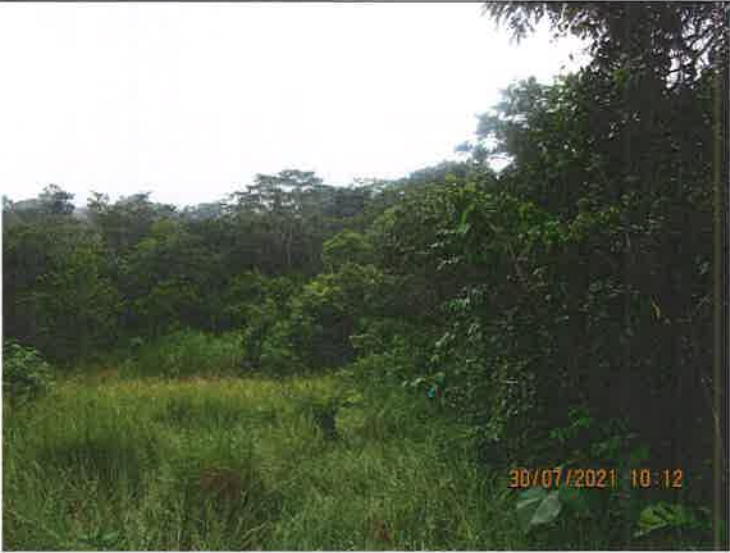
| 642189 m E<br>990218 m N | <p>Foto 5. Vegetación colindante a la Quebrada Polonia</p> |

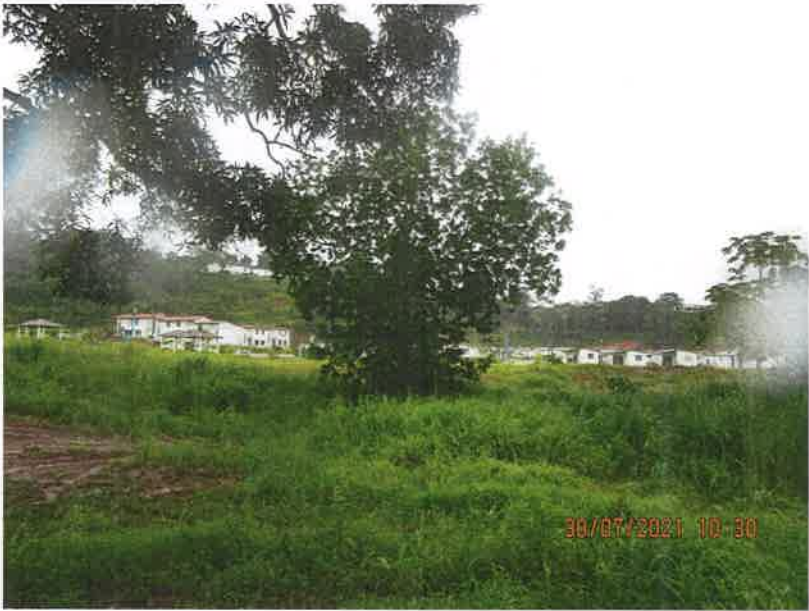
| <p>642351 mE<br/>990249 mN</p> | <p>Foto 6. Viviendas colindantes al polígono del proyecto.</p> |

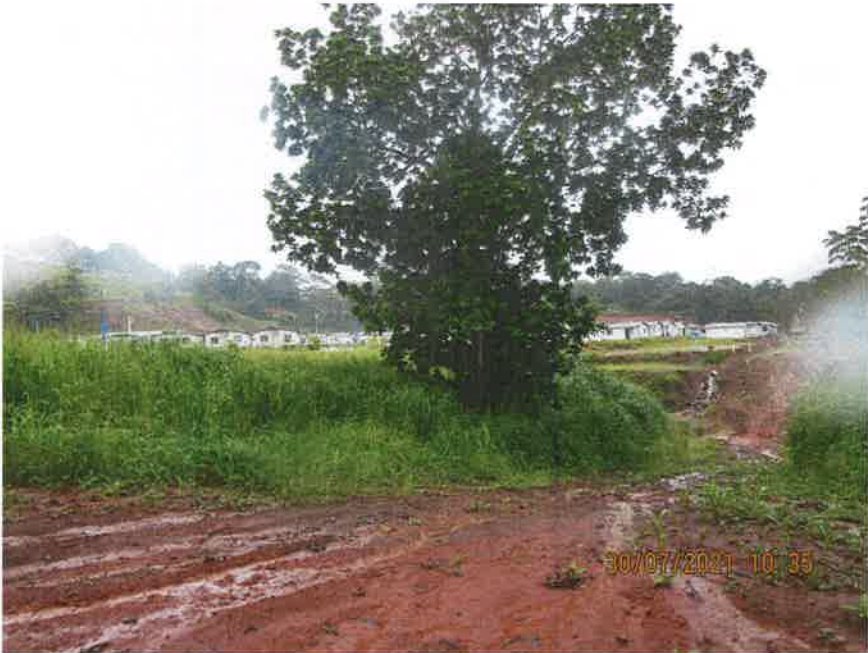
| <p>642351 mE<br/>990249 mN</p> | <p>Foto 7. Movimiento de tierra dentro del polígono a desarrollar</p> |

- Se verificó el ambiente físico y biológico del polígono del proyecto.
- Las coordenadas aportadas por el promotor, ubican el proyecto en el área propuesta a desarrollar.
- El terreno presenta topografía irregular con vegetación boscosa y arbustiva.
- Se evidenció movimiento de tierra dentro del polígono a desarrollar.
