DIRECCIÓN DE COSTAS Y MARES
INFORME TÉCNICO DICOMAR No. 037-2021

Estudio de Impacto Ambiental, Categoría II
“Construcción y Operación de un Centro de Distribución de Cemento y Cementantes”

Ubicación: Isla Telfers, corregimiento de Cristóbal, distrito y provincia de Colón.
Promotor ULTRACEM PANAMÁ, S.A.
Nº Expediente DEIA-III-IM-056-2021
Fecha de Elaboración: Martes 6 de julio de 2021
Técnicos: Lcda. Samira Kiwan
Ing. Johny Pardo Espinosa

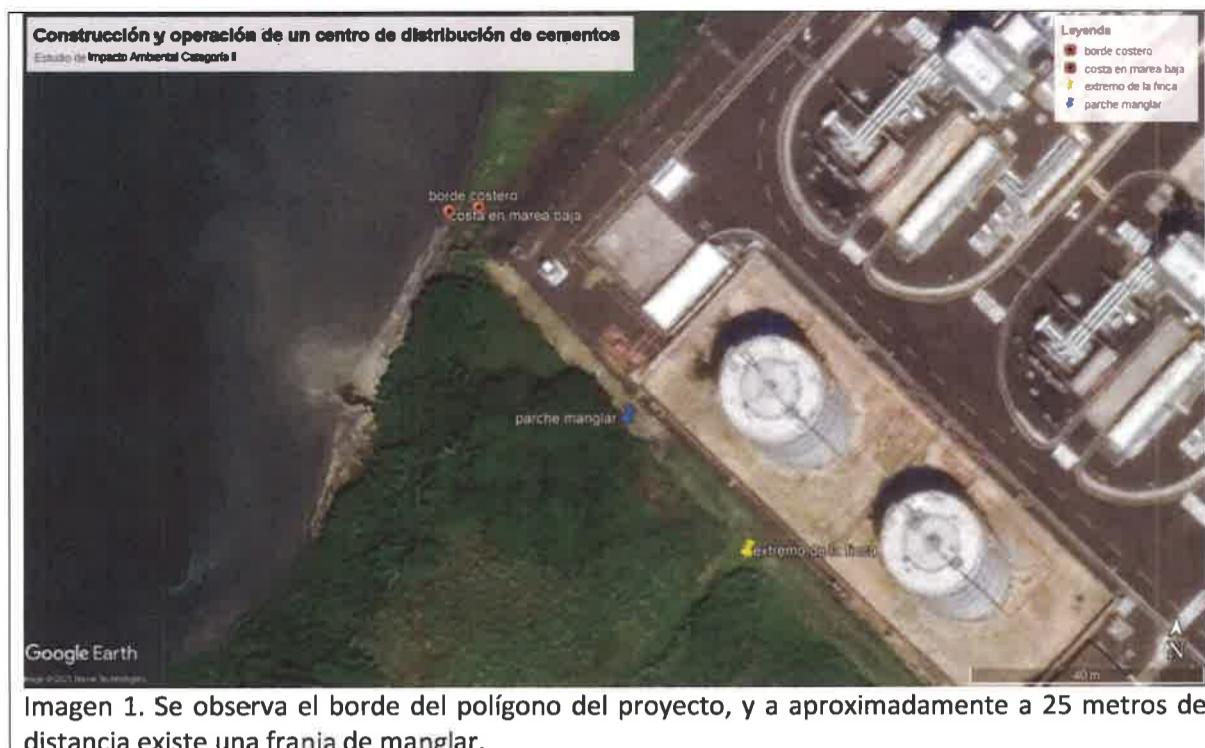
En la inspección de campo realizada el día 14 de julio de 2021, se observó franja de manglar a aproximadamente 25 metros del borde del polígono del proyecto y la línea de costa a aproximadamente 75 metros.

Imagen 1. Se observa el borde del polígono del proyecto, y a aproximadamente a 25 metros de distancia existe una franja de manglar,

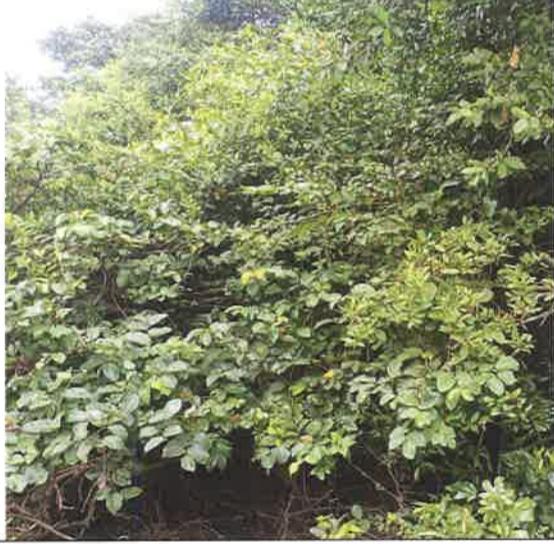
<p>Foto 1. Franja de manglar a aproximadamente 25 metros del límite del proyecto, se puede observar la presencia de mangle negro <i>Avicennia germinans</i>.</p>

- Presentar el plan de arborización o revegetación, que contemple reforestar con especies arbóreas nativas que sirvan de barreras y protección al manglar adyacente al proyecto.

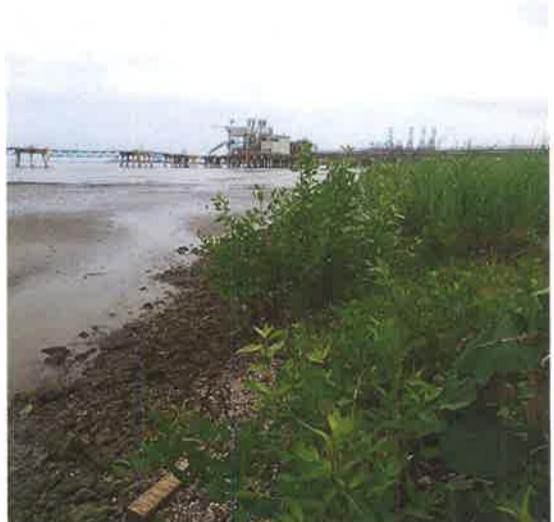
<p>Foto 2. Borde costero al final de la vía que conduce al mar, se puede observar arbustos de mangle.</p>

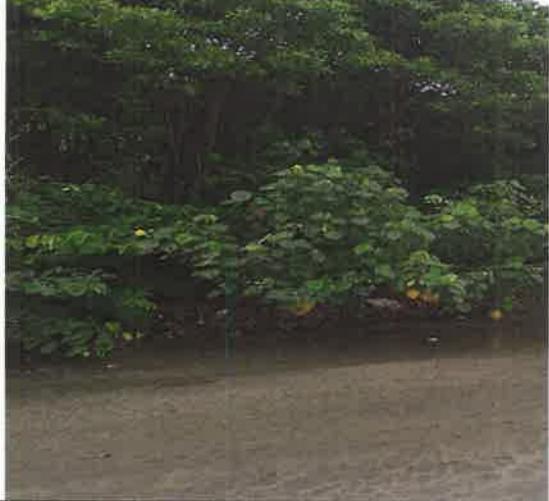
<p>Foto 3. Vista desde la playa de la franja de manglar existente.</p>

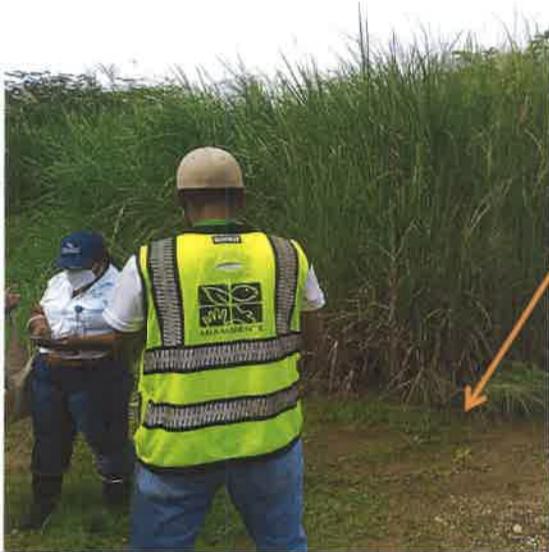
<p>Foto 4. Corresponde a un extremo del polígono del proyecto hacia la costa (punto 1 del plano 1).</p>
