ANEXO 4

PROYECTO: REHABILITACIÓN DE LA CARRETERA EL EJIDO – LA ESPIGADILLA – TRES QUEBRADAS – AGUA BUENA

*Anexo fotográfico
Pregunta #8*

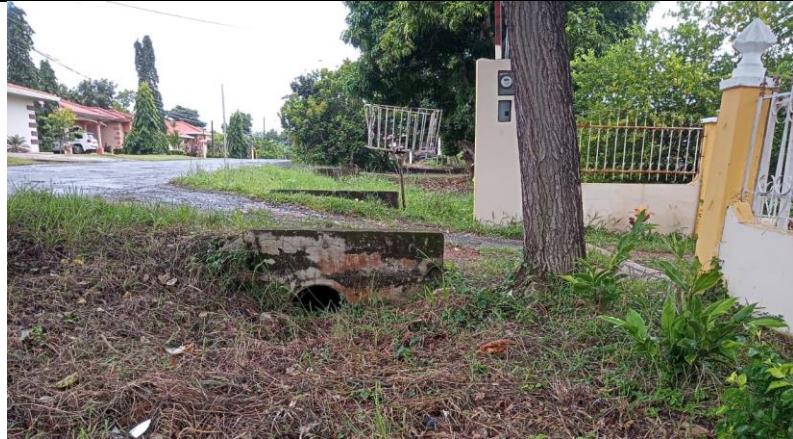
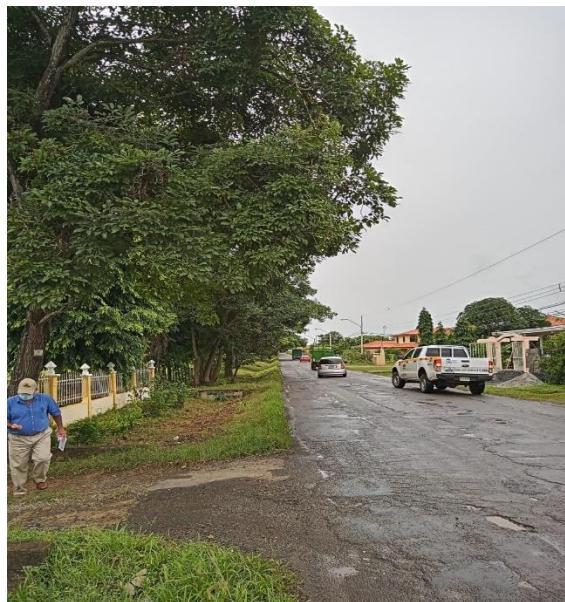
Árbol que se puede afectar en su sistema radicular por el desarrollo de las actividades civiles, durante la ejecución del proyecto.

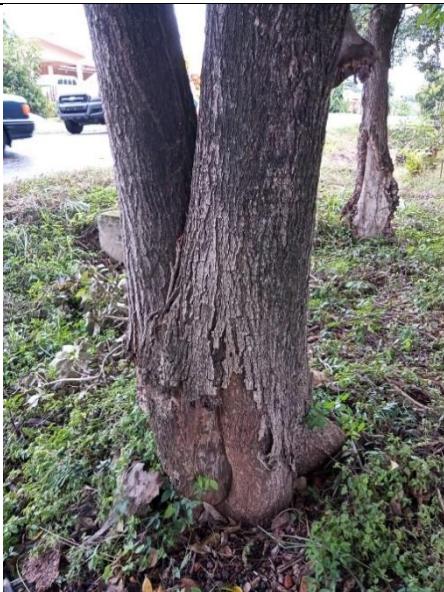
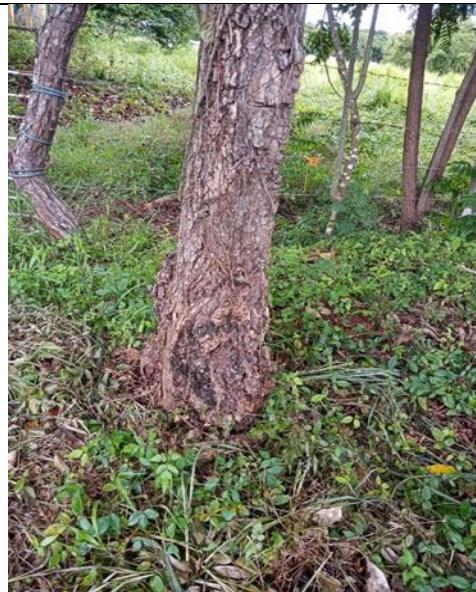
*Árbol de
Guayacán
enfermo*

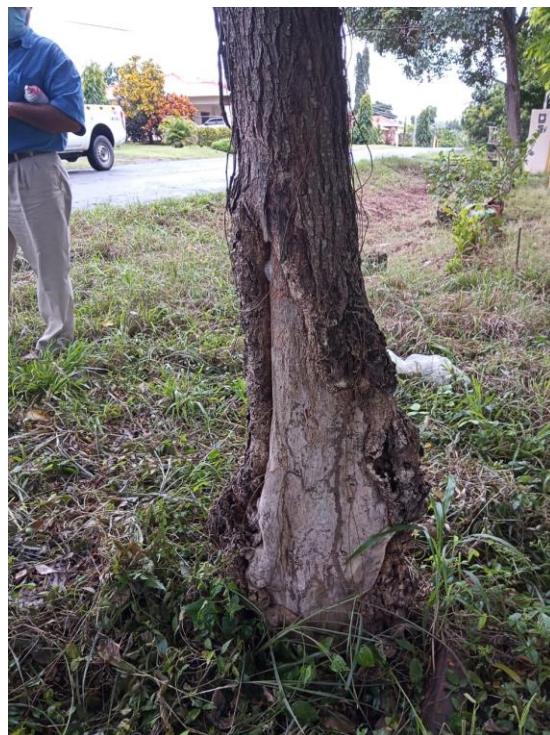
árbol presenta problemas fitosanitarios

Árbol de guayacán enfermo

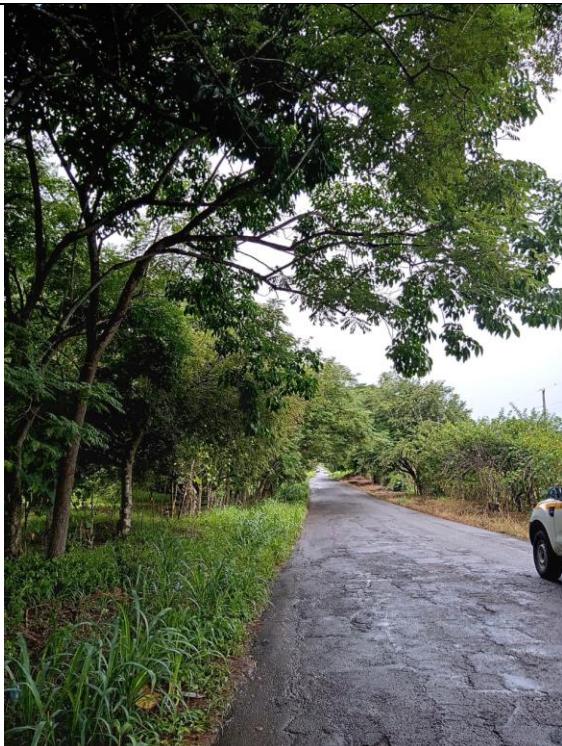
Árbol de Guayacán identificado para poda.

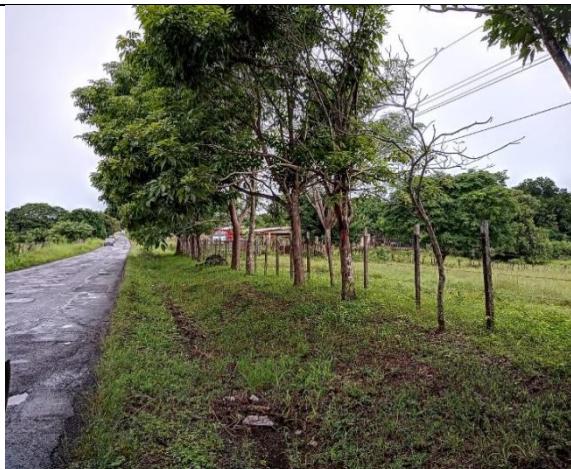
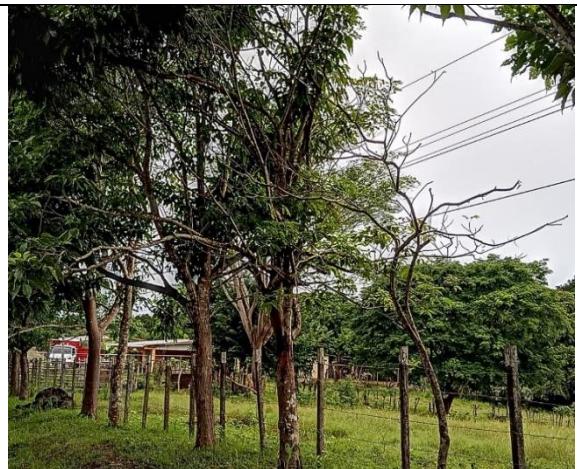
Especies dentro del Alineamiento planificado para la construcción del ciclo vía. que ya están afectados por las constantes poda debido a su proximidad a las líneas eléctricas, como también la poda por la proximidad a la vía.

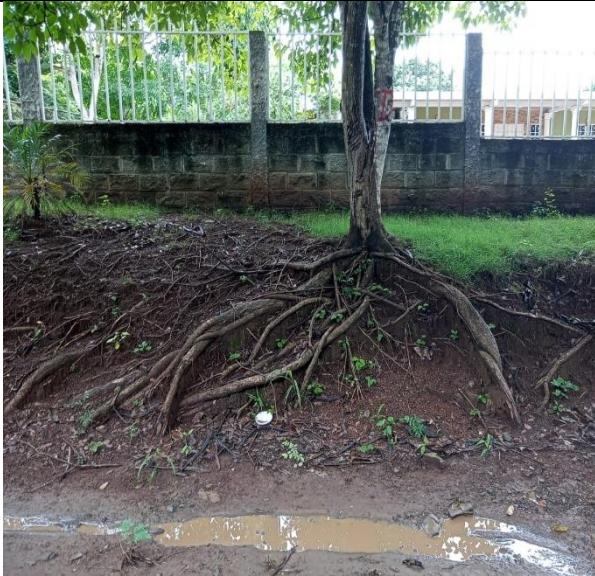
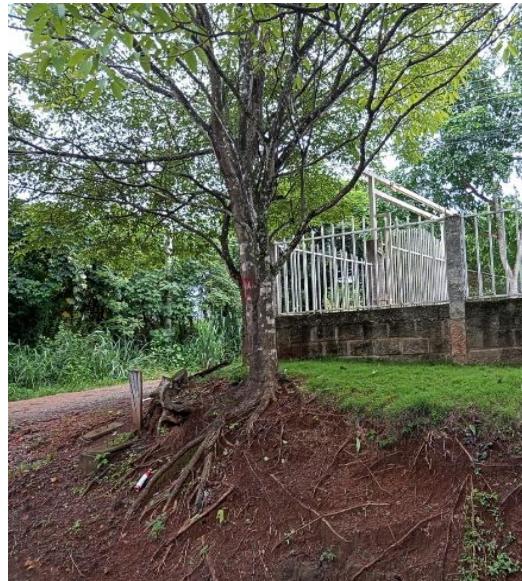
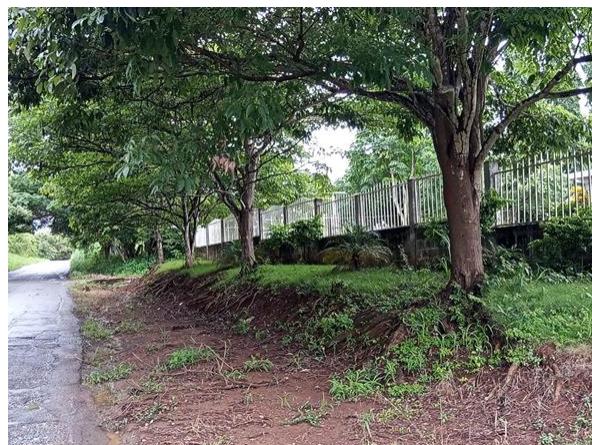
Árboles de Guayacán en el alineamiento donde se contempla la construcción de la Ciclo Vía, presenta sistema radicular desprovisto de suelo.

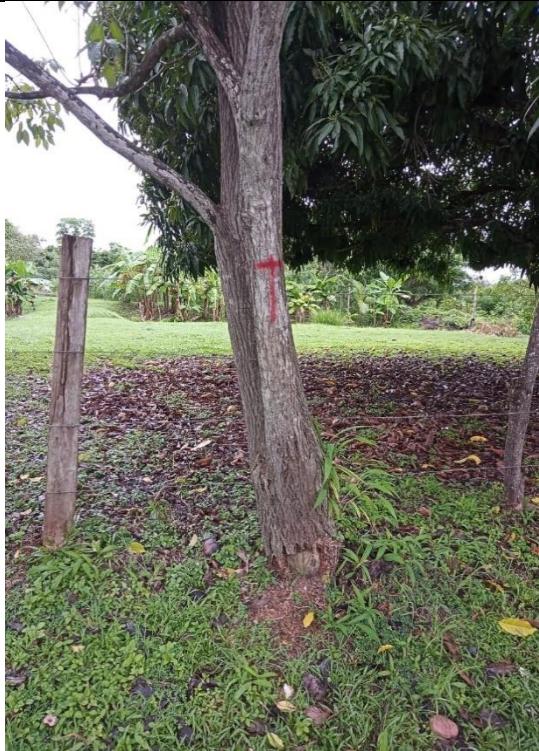
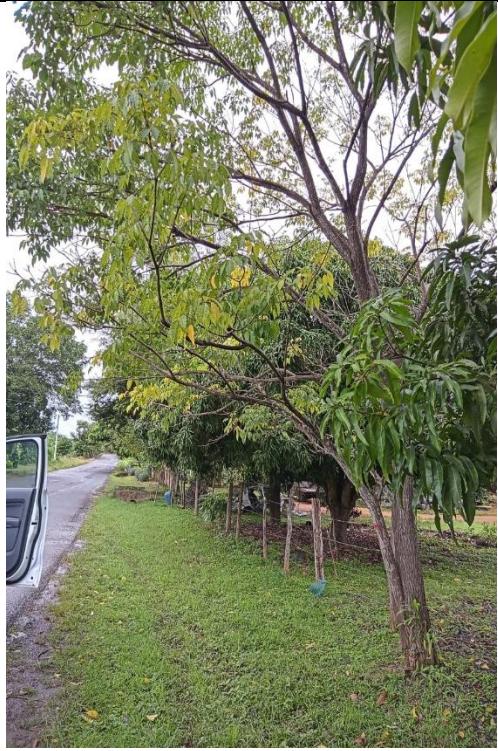
*Evidencias del mal estado fitosanitario de las especies
riesgo de caída, inclinado hacia la vía.*

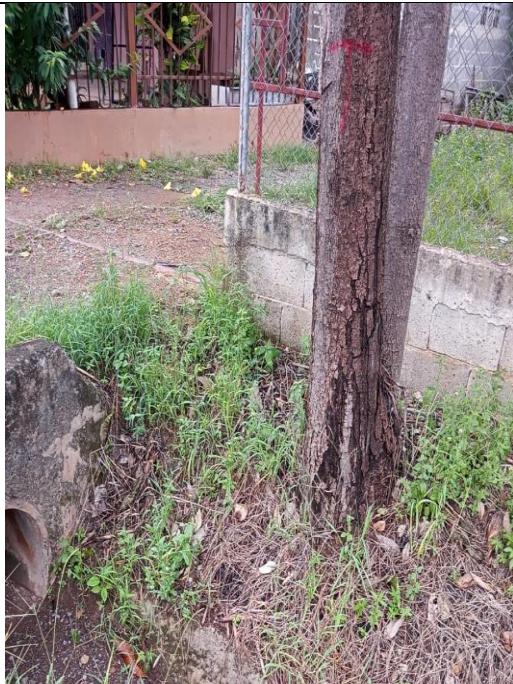
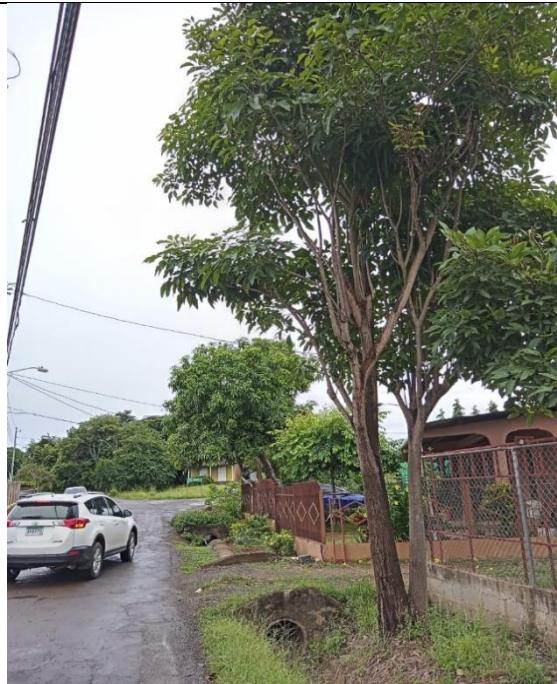
*Árbol que se desarrolló producto de la falta de mantenimiento, presenta
afectaciones fitosanitarias*

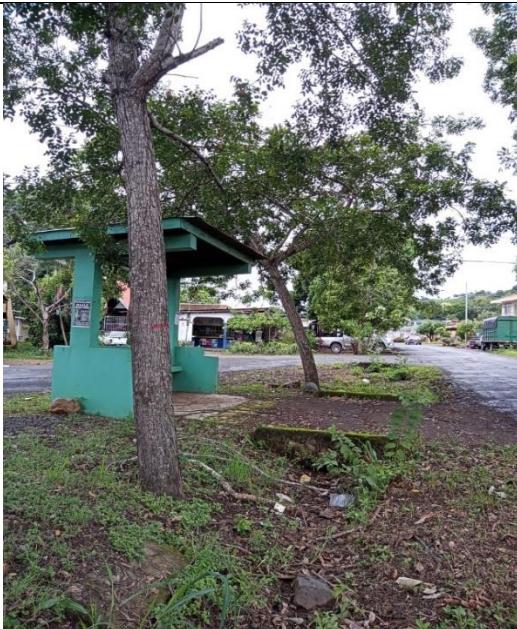
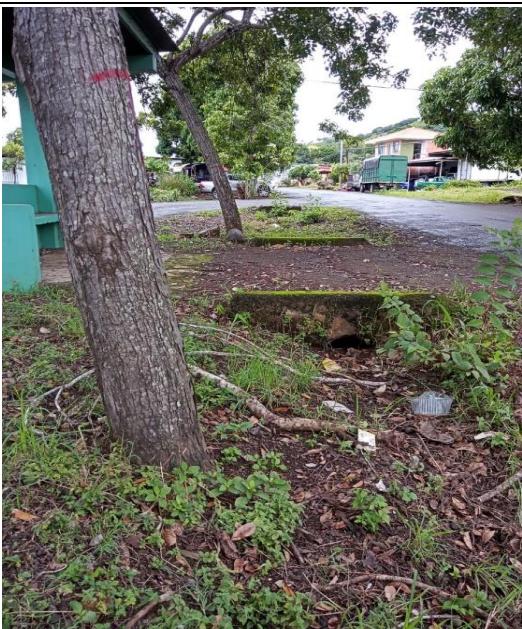
*Especie de Caoba Nacional en drenaje pluvial, se afectará su sistema radicular con la
Rehabilitación del drenaje lateral de la vía.*

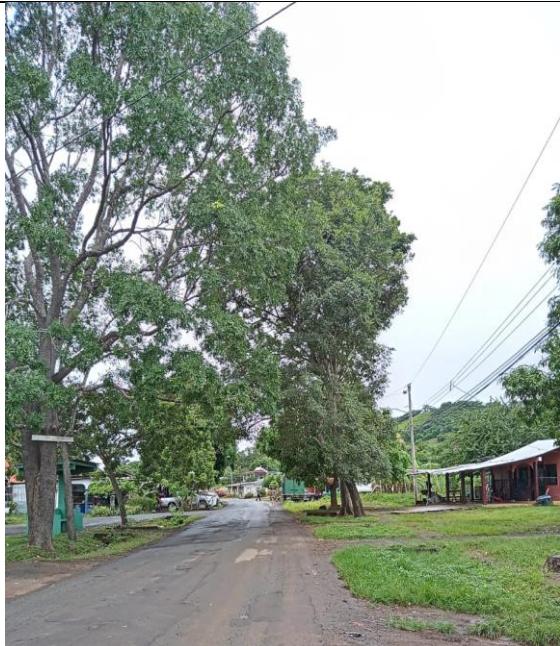
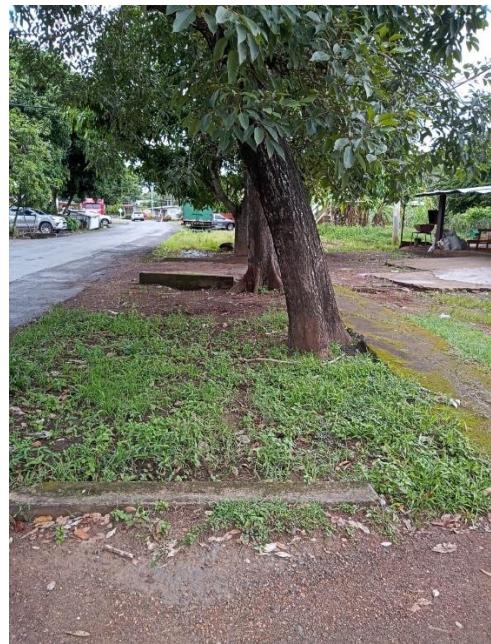
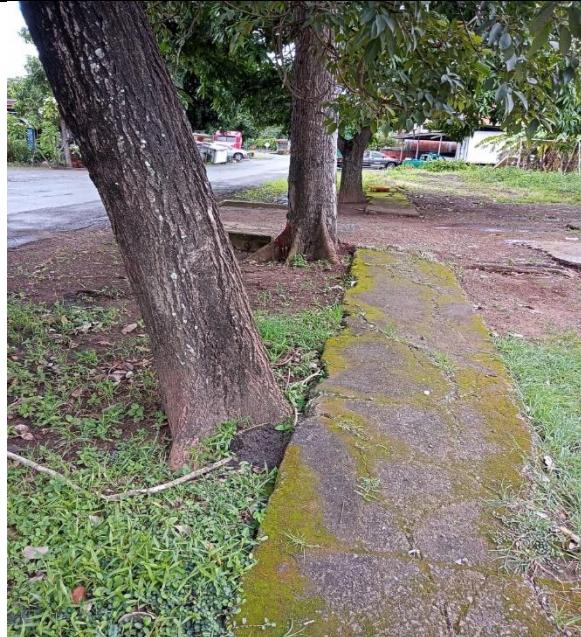
Árbol de roble y Caoba Nacional desarrollado en área de drenaje pluvial lateral de la vía existente.

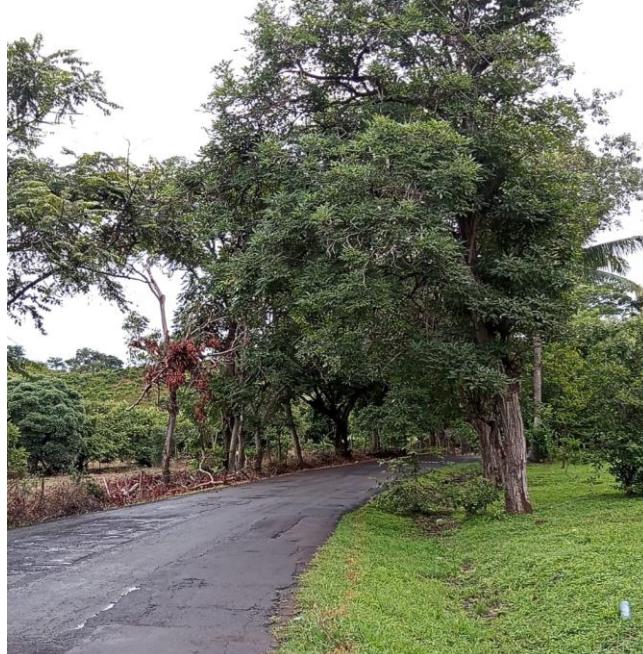
Especie de roble marcado para actividad de poda.

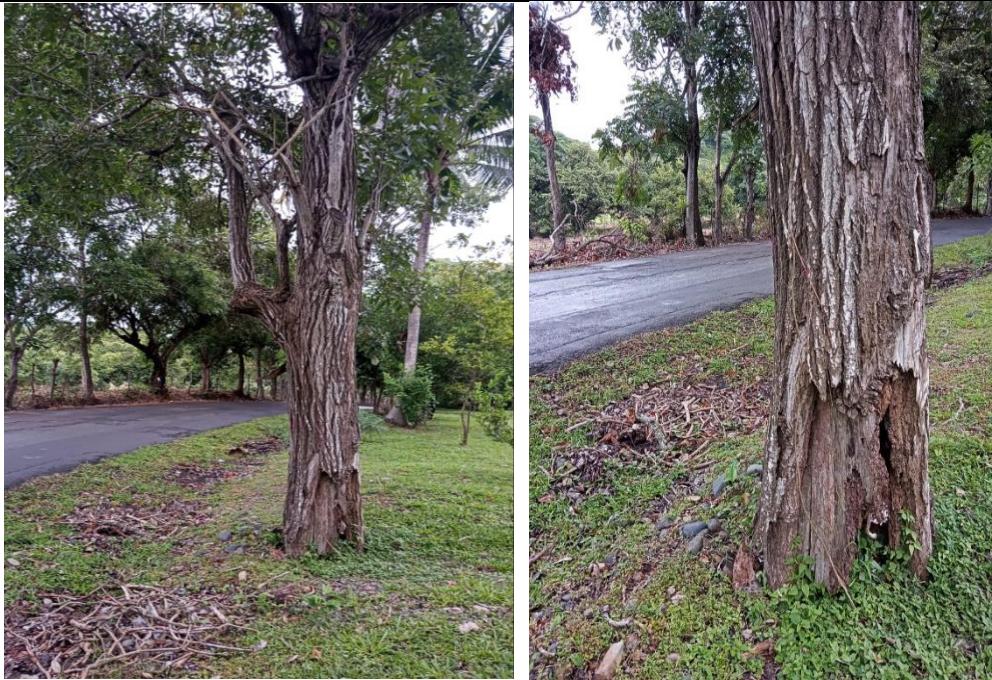
Especie de roble enfermo en la base del tronco y muy próximo a la vía.

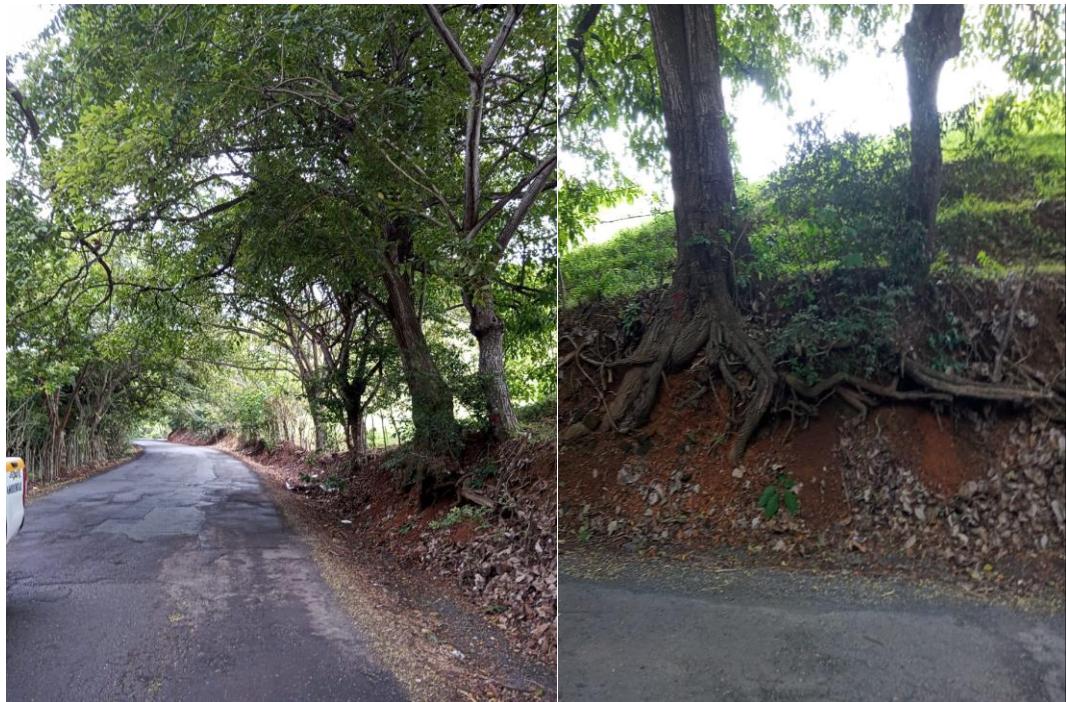
árbol de Roble presenta su sistema radicular desprovisto de suelo, con riesgo de caída

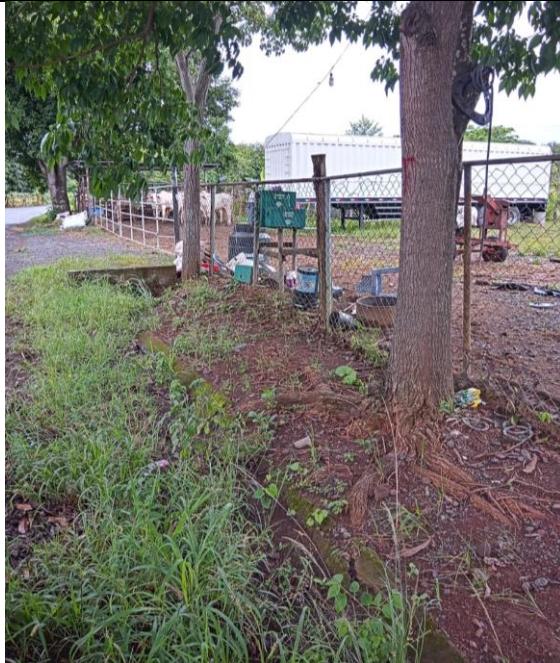
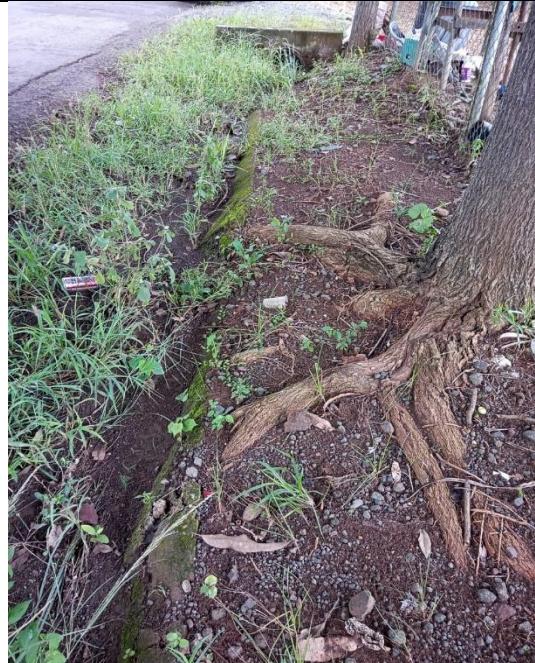
Árbol de Guayacán muy próximo al área de drenaje pluvia, muestra estar desarrollando muy reprimido por la construcción de la cuneta

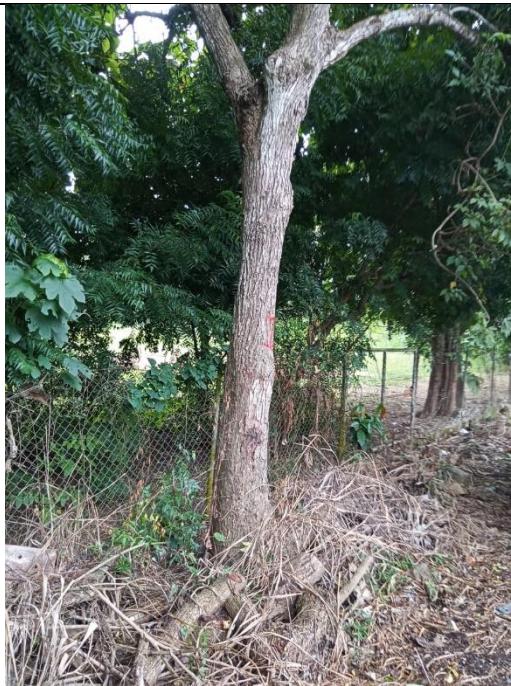
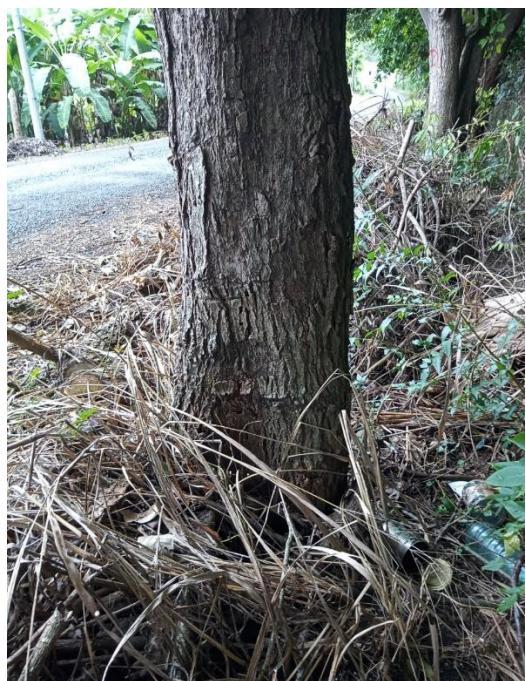
Árbol de roble en el área de cuenta Pluvial
