MEMORANDO-DRCL-SEEIA-003-2308-2021

**INFORME TÉCNICO DE EVALUACIÓN DEL ESTUDIO DE IMPACTO AMBIENTAL
DENOMINADO:**

**“CONSTRUCCIÓN Y OPERACIÓN DE UN CENTRO DE DISTRIBUCIÓN DE CEMENTO
Y CEMENTANTES”**

Número de expediente proyecto: IIF-006-2021

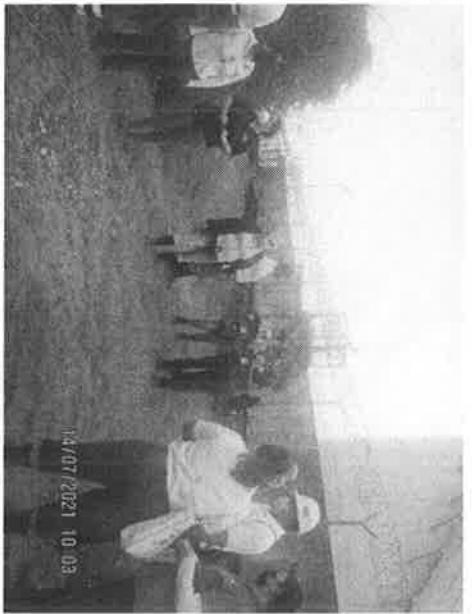
Una vez consolidada la información sobre los puntos de referencias tomados en campo se puede observar la diferencia del Polígono recorrido con el área real del proyecto.

Foto 1: Áreas inspeccionadas en sitio la cual no son concordantes según las coordenadas del proyecto.

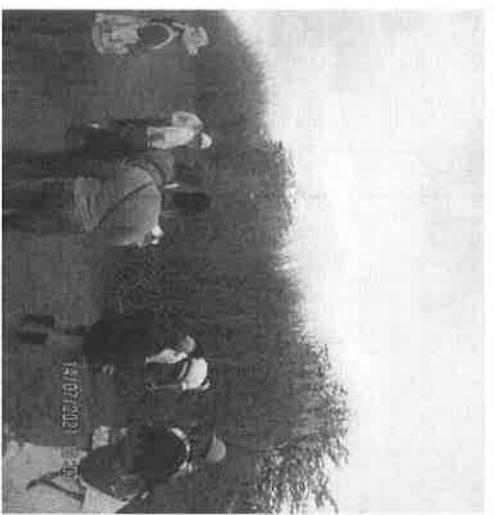
Foto 2: Áreas inspeccionadas en sitio la cual no son concordantes según las coordenadas del proyecto.

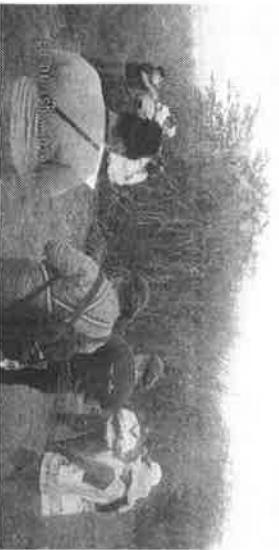
Foto 3: Áreas inspeccionadas en sitio la cual no son concordantes según las coordenadas del proyecto.

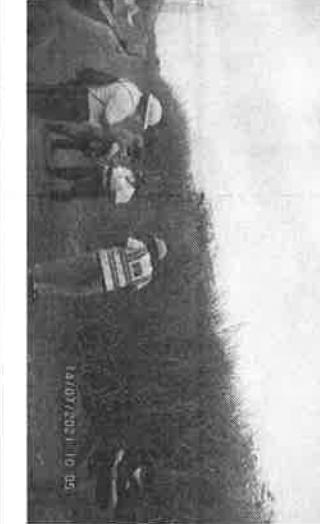
Foto 4: Áreas inspeccionadas en sitio la cual no son concordantes según las coordenadas del proyecto.

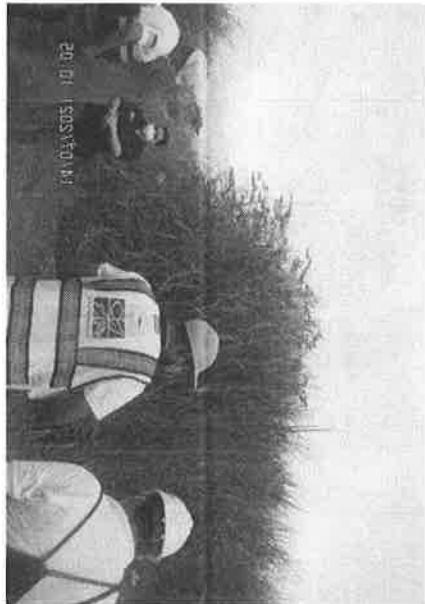
Foto 5: Áreas inspeccionadas en sitio la cual no son concordantes según las coordenadas del proyecto.

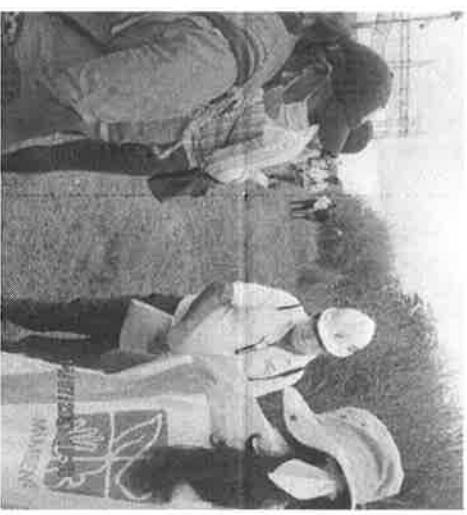
Foto 6: Áreas inspeccionadas en sitio la cual no son concordantes según las coordenadas del proyecto.
