EMPRESA DE TRANSMISION

Referencia: *Solicitud de información de antecedentes para la evaluación del Estudio de Impacto Ambiental Categoría II del proyecto denominado “Cantera Petrosa”*

VERIFICACIÓN DEL ESIA CATEGORÍA II “CANTERA PETROSA” EN EVALUACIÓN

Nueva Situación en la Cantera de Palo Diferente Burunga de Arraiján.

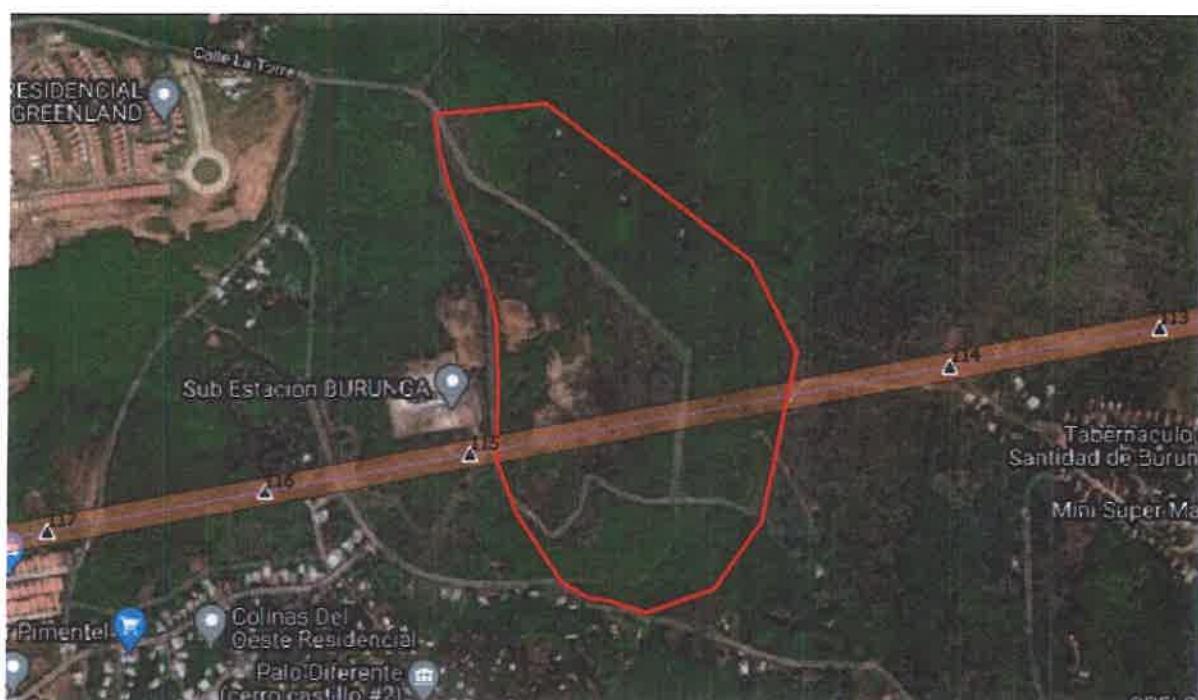
- La Finca se encuentra dentro del vano entre las torres T-115 y T-114.
- En la Finca pasa aproximadamente 420 metros de longitud de Línea de Transmisión, dando aproximadamente 1.68 hectáreas en servidumbre eléctrica.

Ilustración 1 Área de la Finca N°128712 y, vista del alineamiento y servidumbre de ETESA.

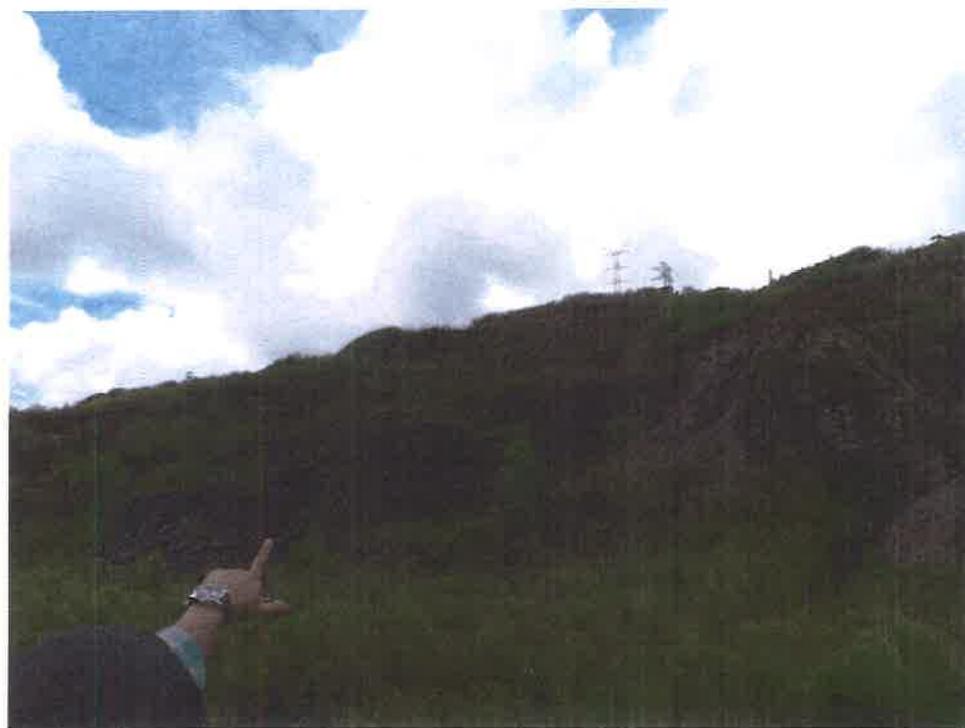
- La torre más cercana a la Finca donde se tiene contemplado el proyecto es la T-115, la cual se encuentra aproximadamente a 38 metros del límite de la Finca N°128712. Distancia bastante limitada para evitar que las vibraciones producidas por explosivos y extracción no afecten la estabilidad de la torre, producir erosión a largo plazo en el área cercana y/o producir grietas en la vía de acceso hacia la Subestación Burunga.
- Debido a la presencia de la Línea de Transmisión en el terreno, será necesario que la empresa promotora tramite con ETESA la certificación de servidumbre de ETESA para la aprobación de sus planos.

Fotografía 1 Vista de Torre 115 y yacimiento rocoso. Fotografía tomada diciembre 2020

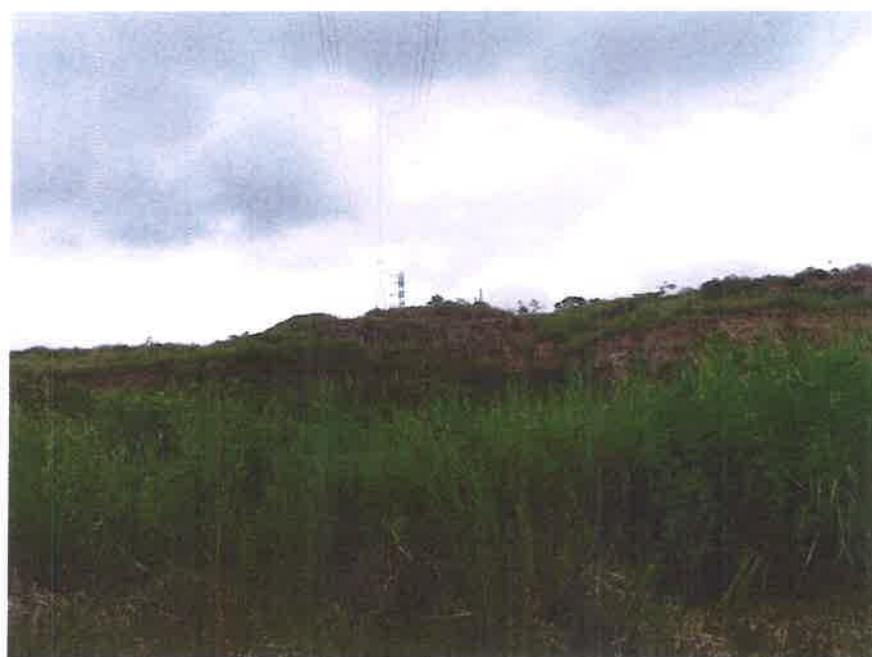
Fotografía 2 vista de Torre 115. Fotografía tomada diciembre 2020

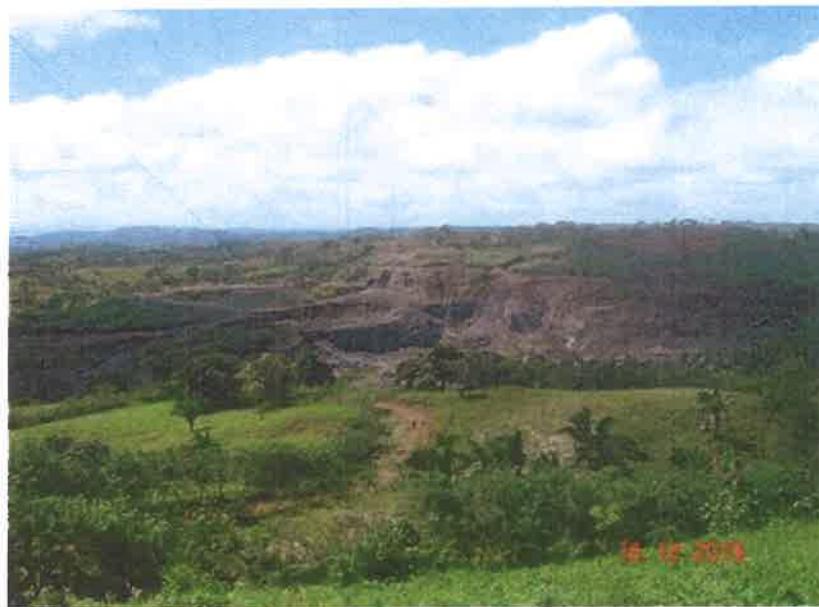
Fotografía 1 Imagen tomada en diciembre 2014, al fondo se observa la Torre 115 y el impacto dado debajo de la servidumbre eléctrica en el área de la cantera.

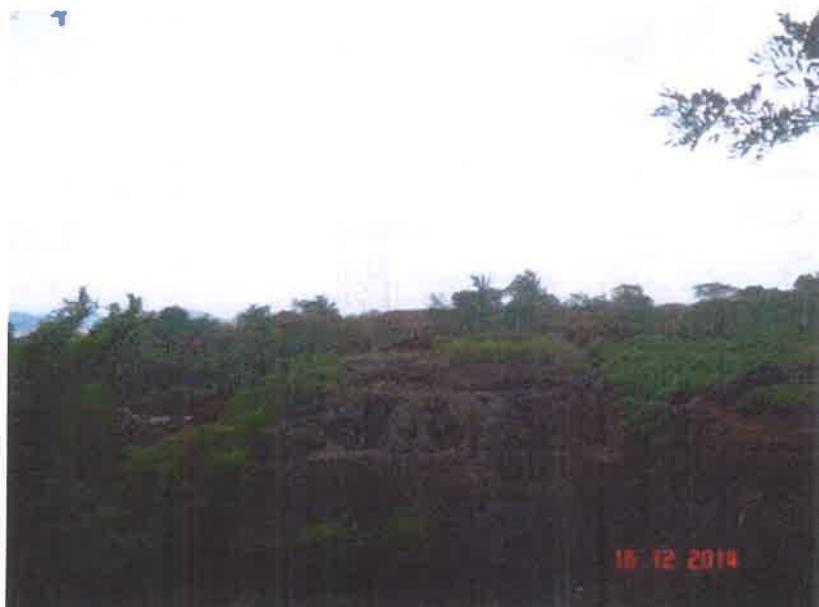
Fotografía 2 Imagen tomada en diciembre 2014, al fondo se observa la Torre 115 y el impacto dado debajo de la servidumbre eléctrica.

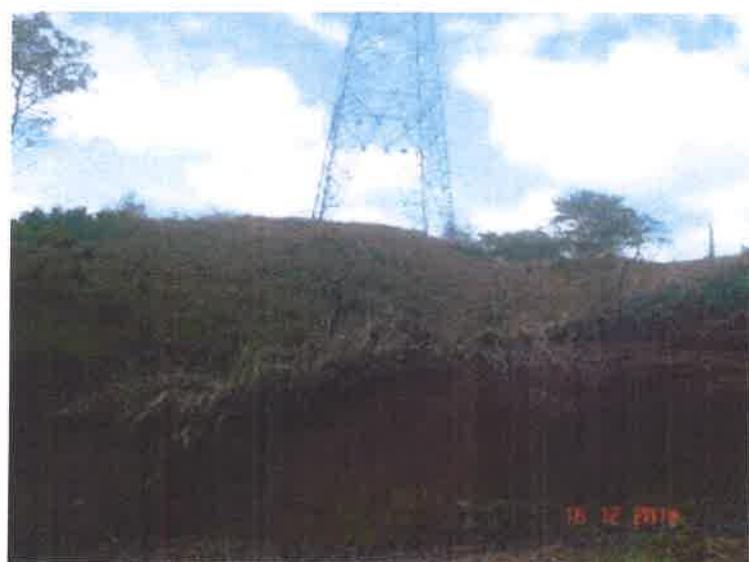
Fotografía 3 Imagen tomada en diciembre 2014 se observa la cercanía de las actividades dadas a la Torre 115, situación que pone en peligro la estabilidad de la torre.

Al momento de la inspección aún no se logró contar con información sobre el Estudio de Impacto Ambiental del proyecto. Residentes del área le informaron al técnico de ETESA que hace meses atrás hubo varias voladuras muy cerca del cableado y que dichas rocas se esparcieron a larga distancia. Lo anterior poniendo en riesgo la transmisión eléctrica.

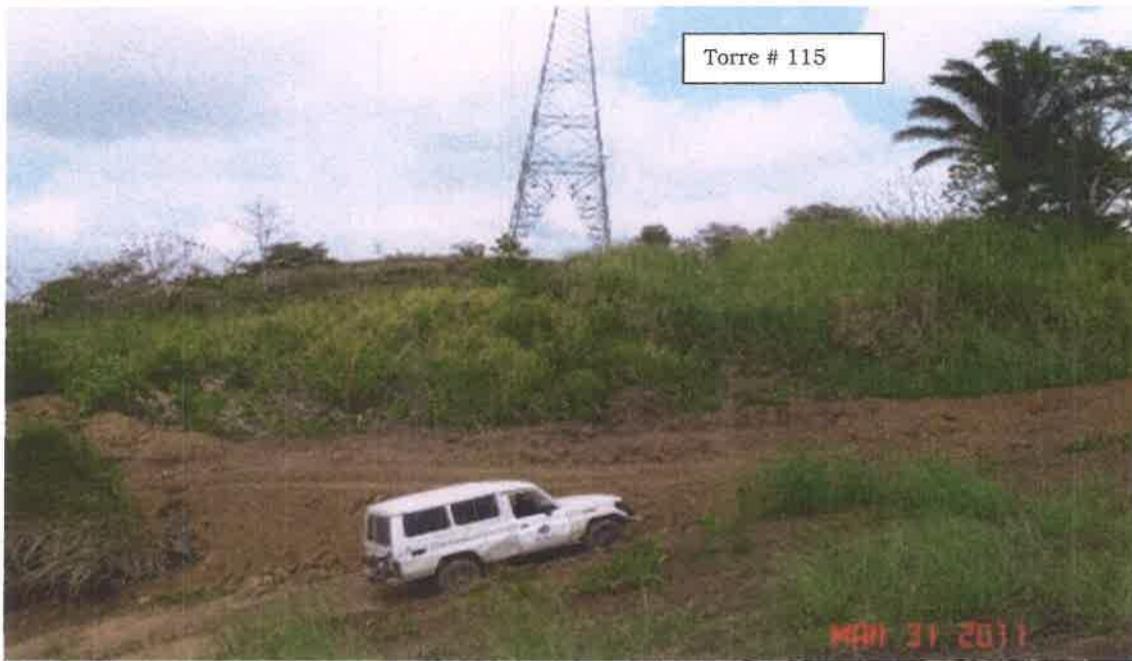
Fotografía 1: Imagen tomada en marzo 2011 en donde se observa movimiento de tierra debajo de la Línea de Transmisión, actividad que no puede realizarse dentro de la servidumbre eléctrica.

Dentro de la fotografía N°1 se observa la remoción de tierra limitando el espacio requerido para los trabajadores de ETESA poder realizar sus mantenimientos y labores operativos de la Línea de Transmisión.

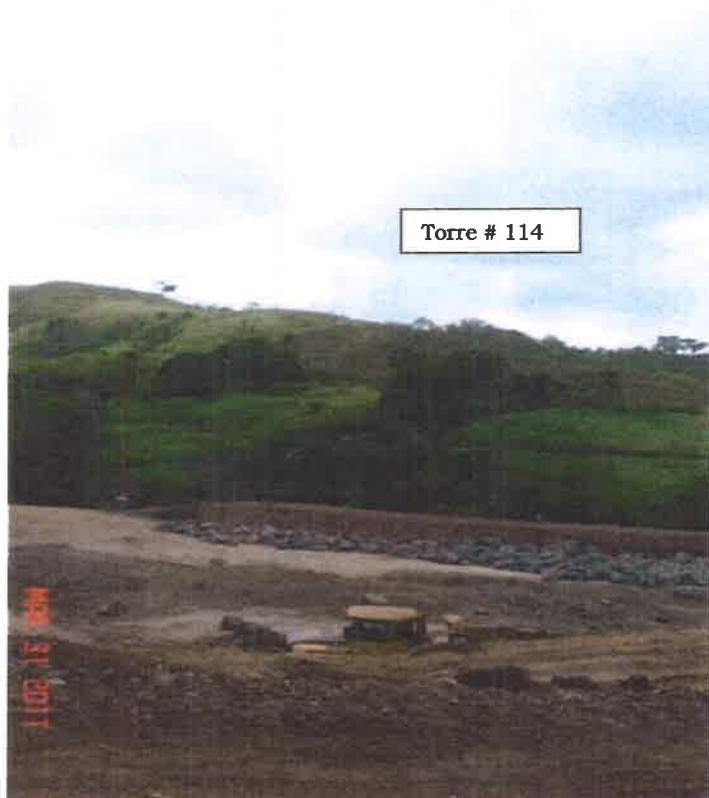
Fotografía 2 Imagen tomada en marzo 2011 en donde se observa movimiento de camiones de equipo pesado debajo de la servidumbre eléctrica. Actividad no segura.

Se observan en las Fotografías 2, 4 y 5 actividades de movimiento de tierra, actividad insegura y no permitida dentro de la servidumbre eléctrica. Al momento el técnico de ETESA procedió a advertir los peligros al encargado del proyecto, pero no cesaron las actividades. Se realizó también comunicación verbal con el ANAM de Arraiján en su momento.

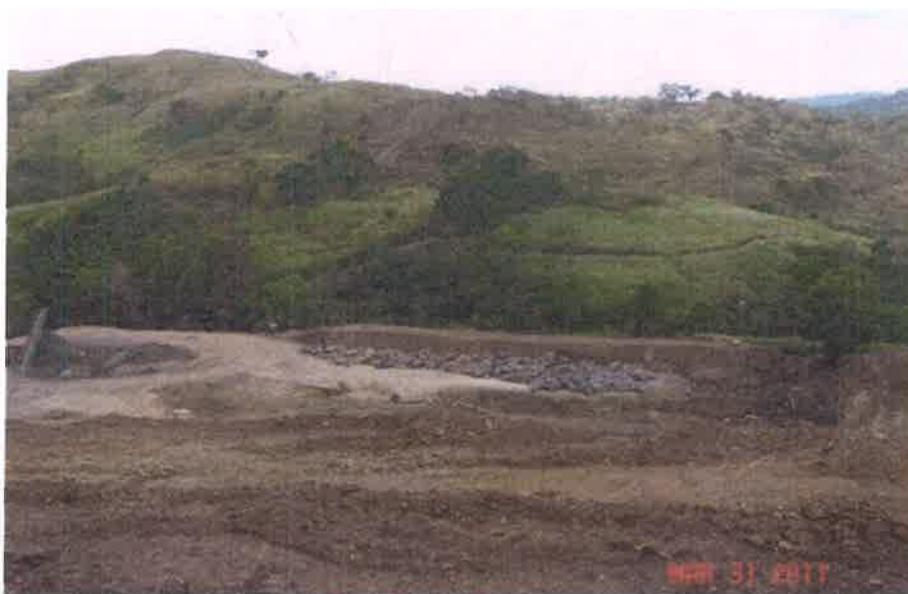
Fotografía 3 Imagen tomada en marzo 2011 se observa la realización de actividades de acumulación de material rocosa, cambio en topografía debajo de la servidumbre eléctrica. Actividad no permitida por seguridad de la línea de transmisión.

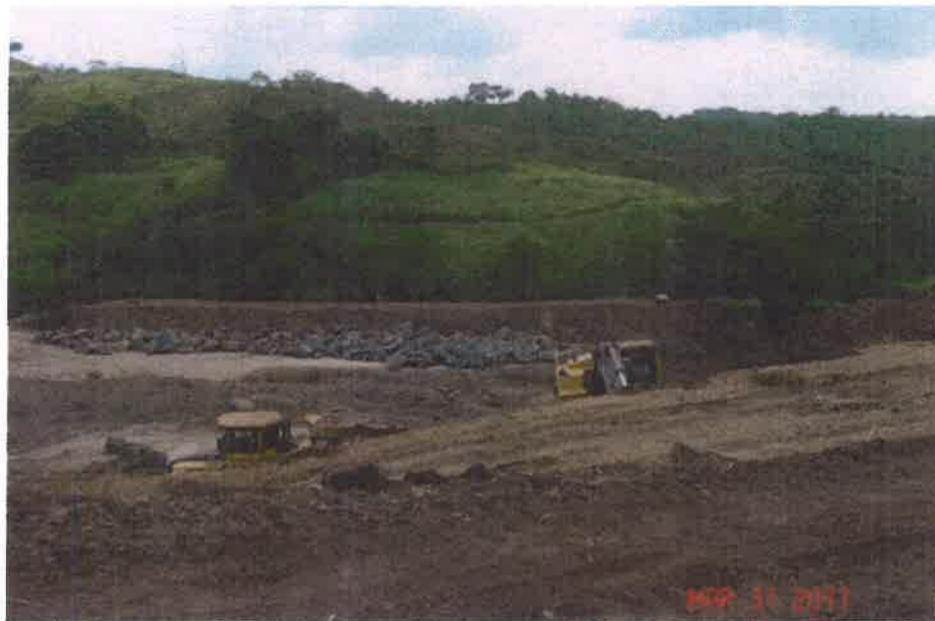
Fotografía 4 Imagen tomada en marzo 2011 en donde se observa movimiento de camiones de equipo pesado debajo de la servidumbre eléctrica. Actividad no segura.

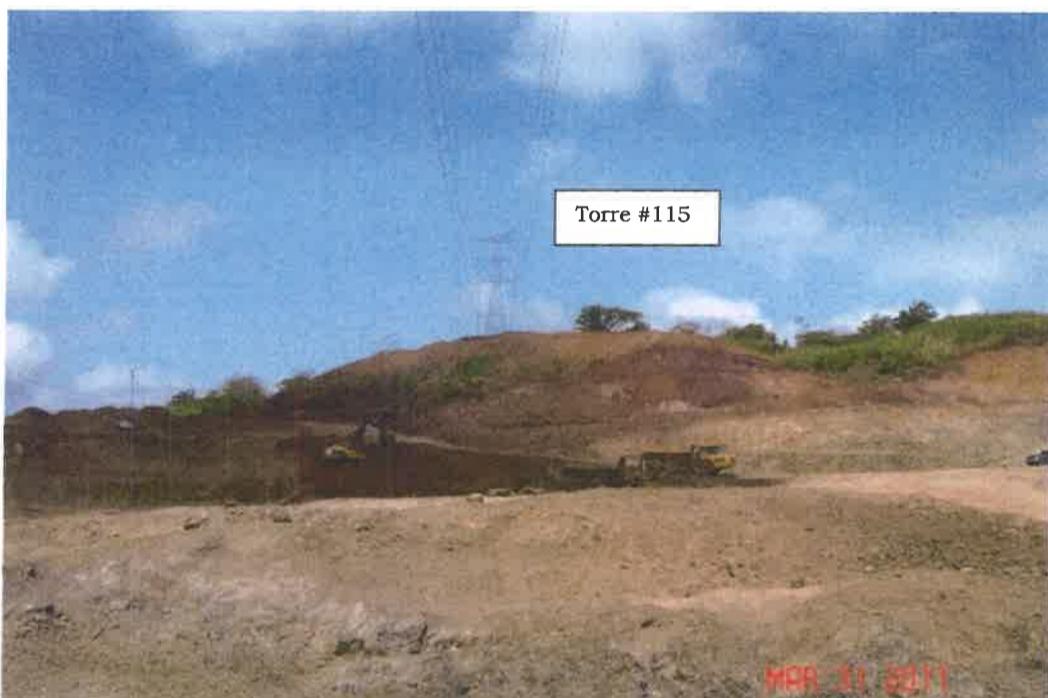
Fotografía 5 Imagen tomada en marzo 2011 en donde se observa movimiento de camiones de equipo pesado debajo de la servidumbre eléctrica. Actividad no segura.
