Proyecto: HACIENDA MALIBÚ

Categoría: I Expediente: DRPO-IF-047-2021

INFORME TÉCNICO N° 130-2021
Informe Técnico de Inspección

**SECCIÓN DE EVALUACIÓN DE ESTUDIO DE IMPACTO AMBIENTAL
INFORME TÉCNICO DE INSPECCIÓN DE CAMPO DE EsIA, CATEGORÍA I
DRPO-IIo-SEIA-149-2021**

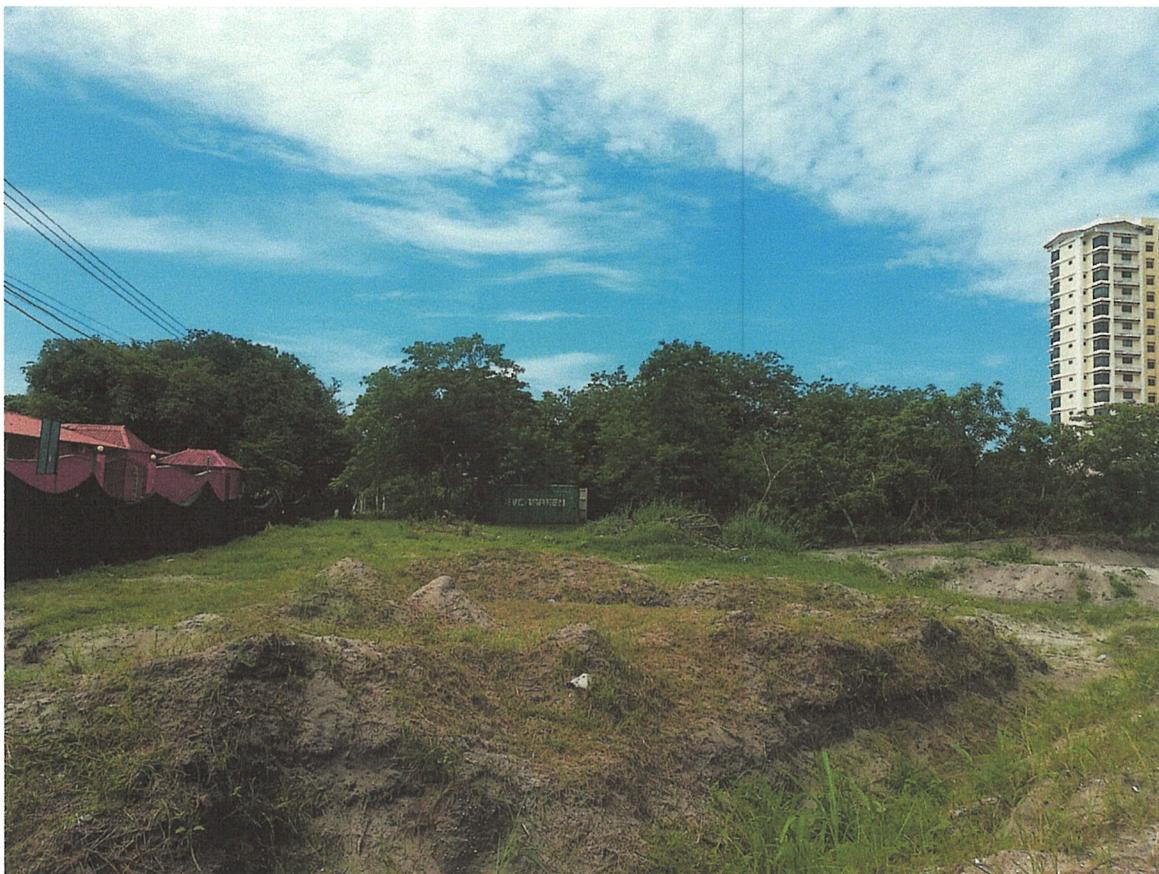
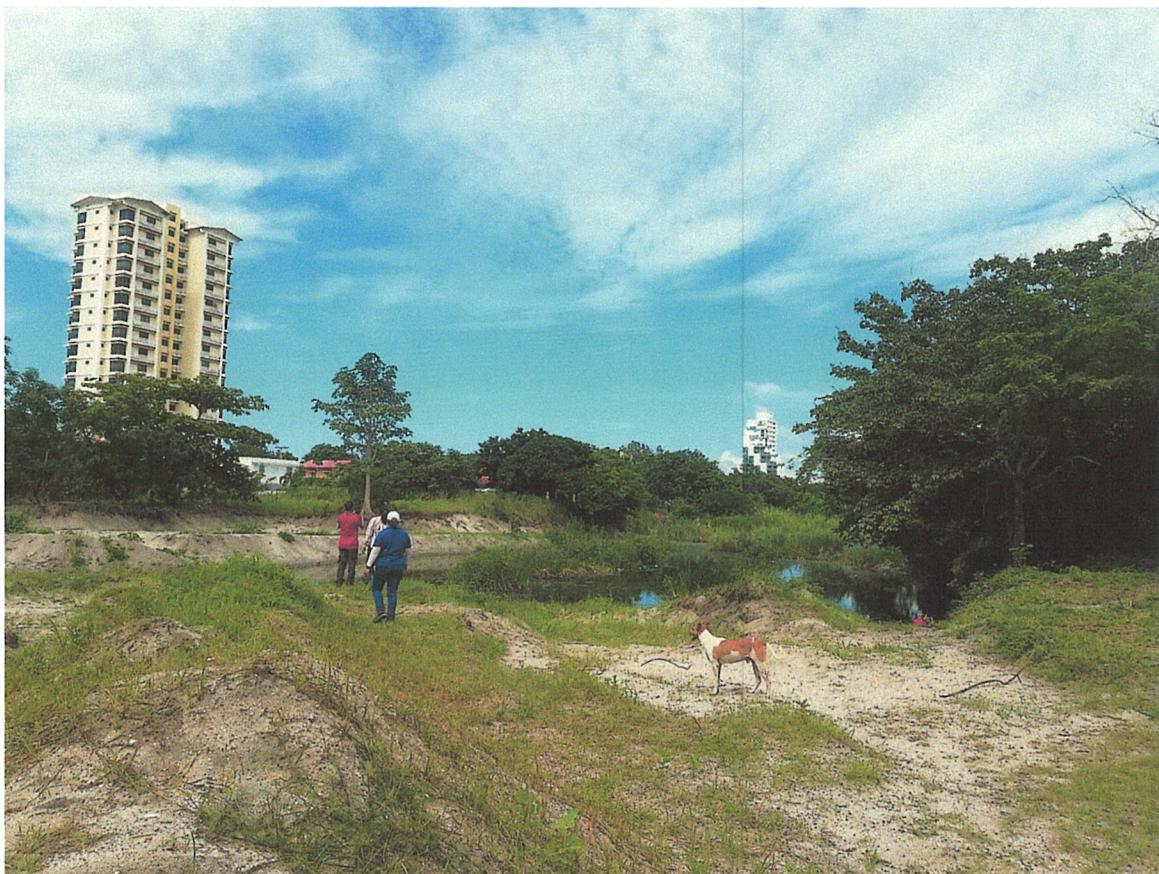
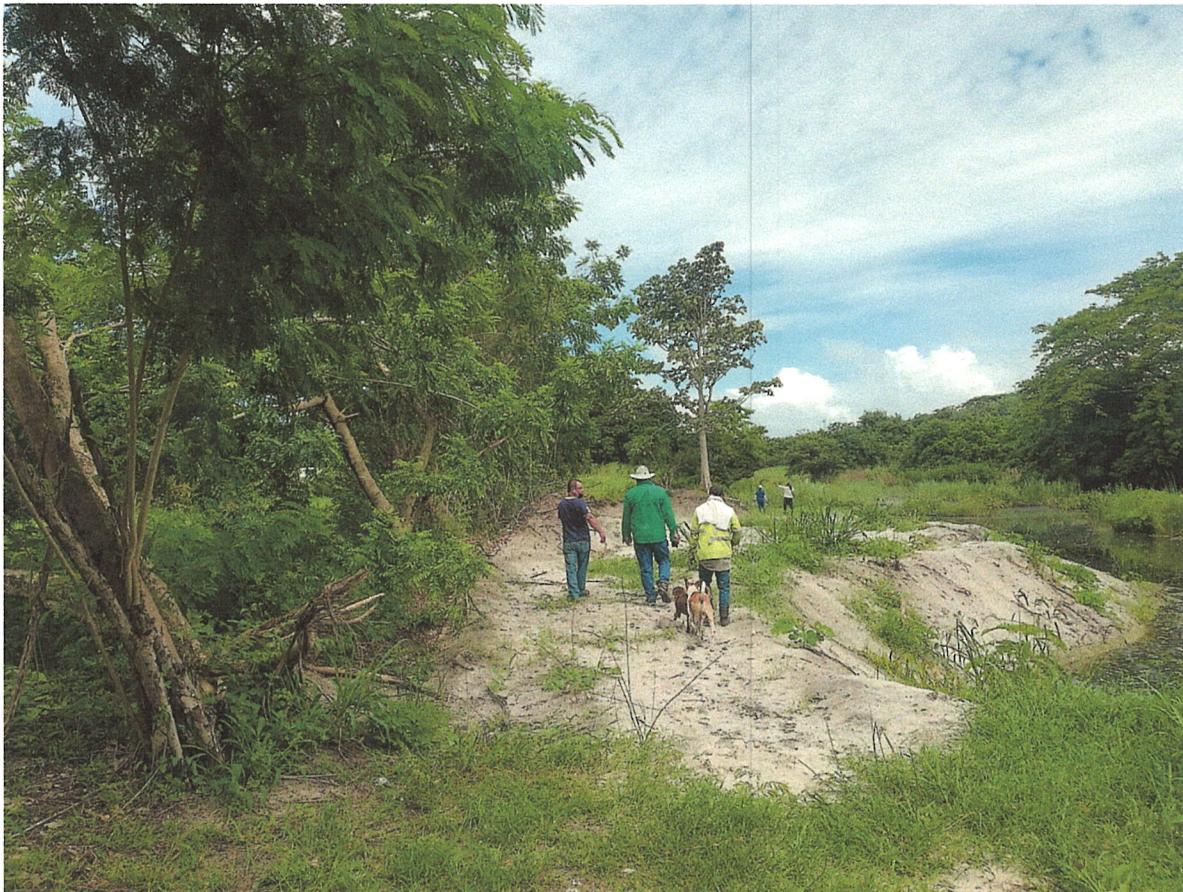
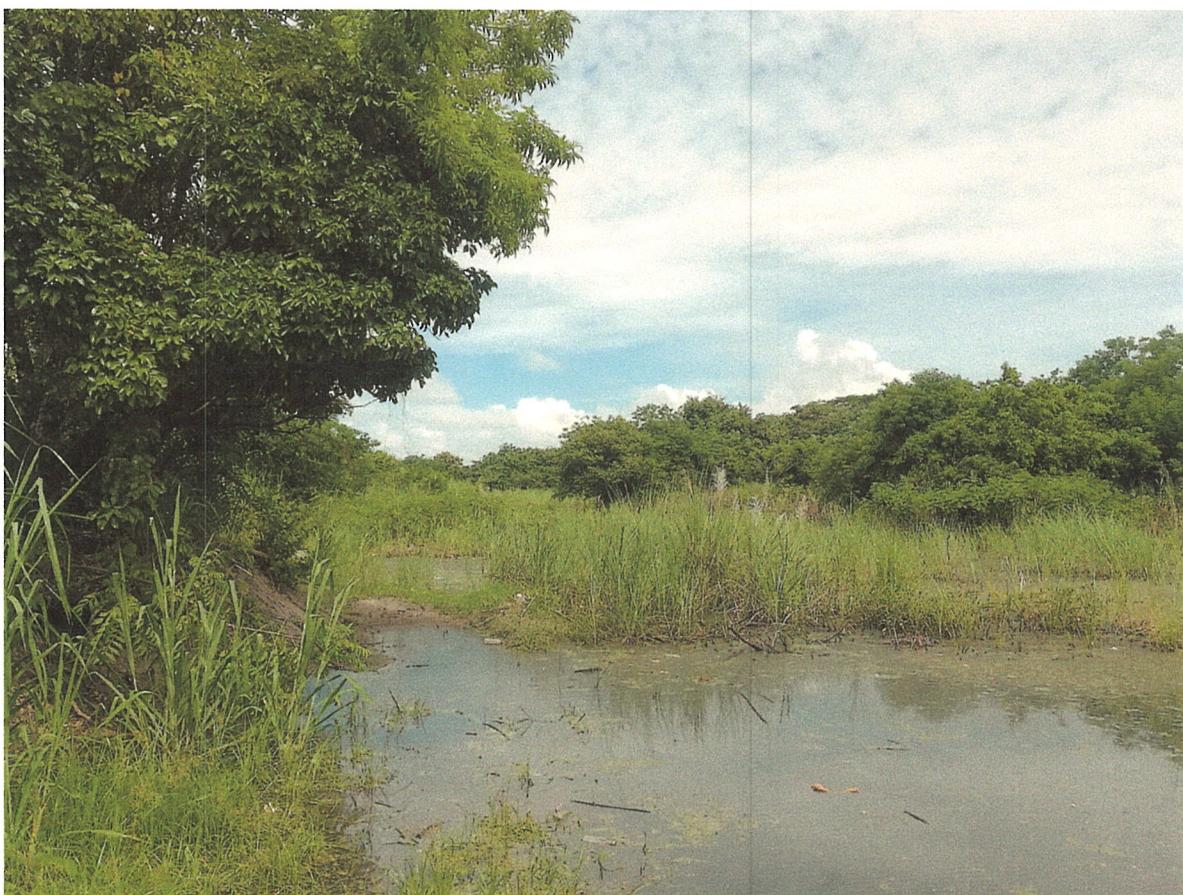
EVIDENCIA FOTOGRÁFICA

El terreno fue impactado por los antiguos propietarios en la extracción de arena y vecinos del área, haciendo que el terreno tenga un hueco en el centro y producto de las lluvias, en estos momentos se aprecia un lago artificial.

El globo de terreno donde se pretende desarrollar el proyecto, posee vegetación tipo gramíneas, en su mayoría por la paja canalera (*Saccachum spontaneum*). También se observó cercas vivas compuestas por especies tales como: balo, ciruelo, guácimo, leucaena, etc., y algunos árboles aislados; que de acuerdo a lo que se nos explicó en campo tratarán de mantener los árboles de las cercas vivas.

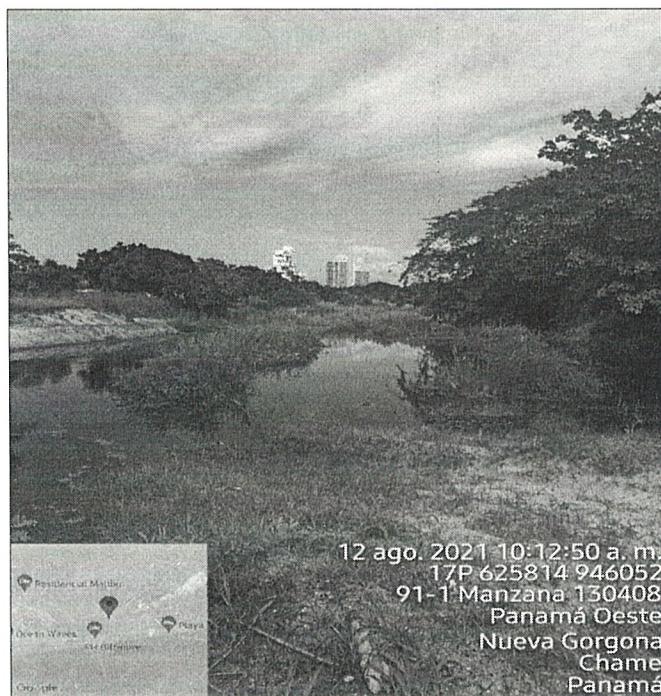
Se observó que el área donde se pretende desarrollar el proyecto mantiene una laguna artificial que recoge las aguas de la lluvia o pluviales y abarca casi la totalidad del polígono, según información de los representantes del proyecto, nos informan que anteriormente este terreno era utilizado por sus antiguos dueños para la extracción de arena, dejando un reservorio de agua. También nos informan que esta laguna será rellenada con material pétreo (matacán, Boulder) y que además de la calle principal, tendrá calles de acceso a los lotes. Su topografía es plana a ligeramente suave, con suelos arenosos y compuesta por una vegetación tipo gramínea, algunos árboles dispersos y cerca viva (Panamá, ciruelo, guácimo, poro poro, entre otros). No existe fuente hídrica dentro del polígono del proyecto.

Imagen 1. Vista del área del futuro proyecto, donde se observa la laguna artificial. Foto tomada por: Yohana Castillo. Fecha: 16/08/2021

6. Aclarar en el Punto 6.6. HIDROLOGÍA. (Pág. 22 del EsIA). Describir la metodología a utilizar para la extracción del agua acumulada en el "lago artificial" que se define en este punto y hacia donde verterán dicha agua.

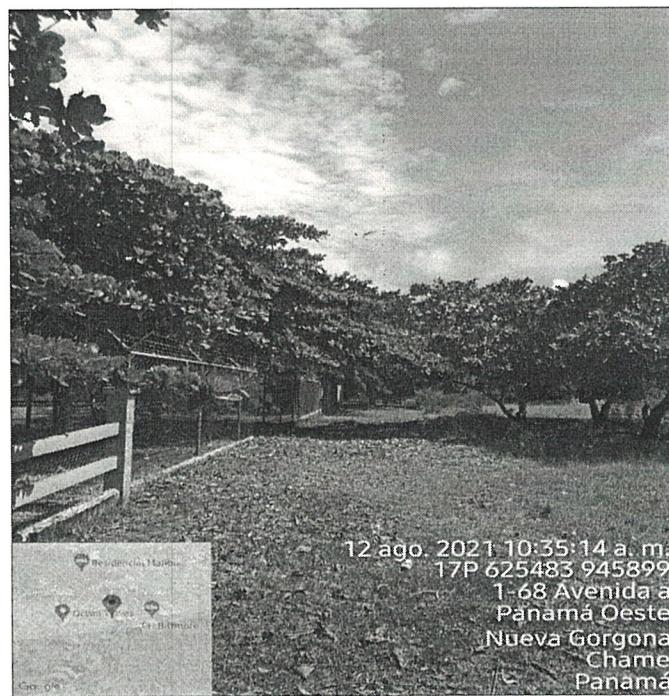
Imagen 2. Camino de acceso a los lotes. Foto tomada por: Yohana Castillo. Fecha: 16/08/2021

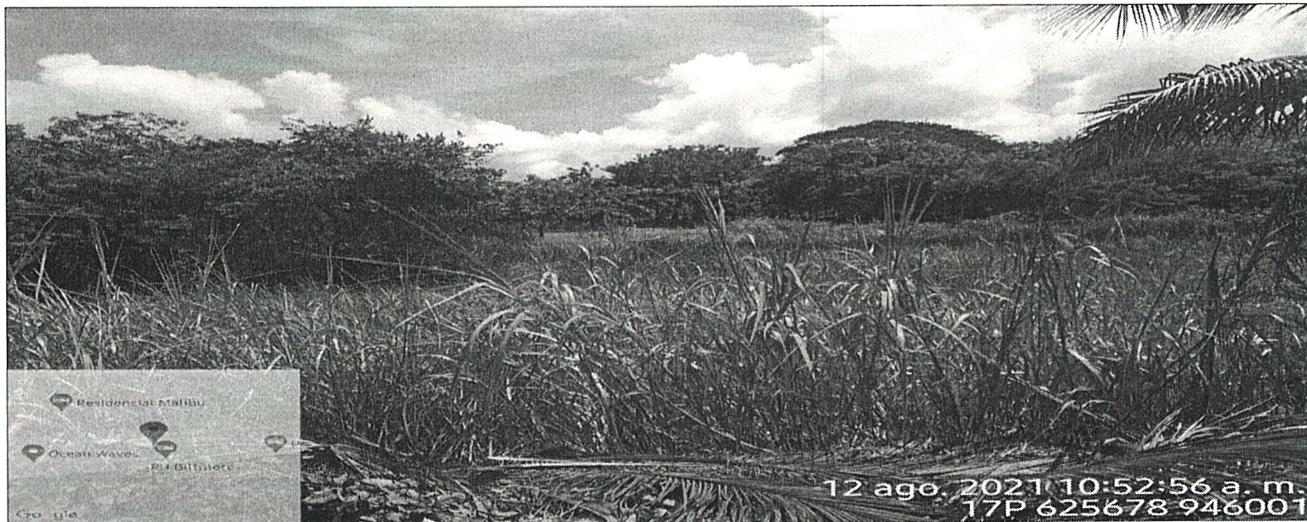
Imagen 3. Se observa la vegetación compuesta por gramíneas, árboles dispersos y cerca viva. Foto tomada por: Yohana Castillo. Fecha: 16/08/2021
