Asunto: Informe de Inspección técnica a Proyecto Categoría II, titulado **“ALAMEDAS DEL VALLE”**

INFORME TECNICO DE INSPECCIÓN
N°111-2021
EIA ALAMEDAS DEL VALLE

Inspección De Campo
IDENTIFICACIÓN DE FUENTE HÍDRICA

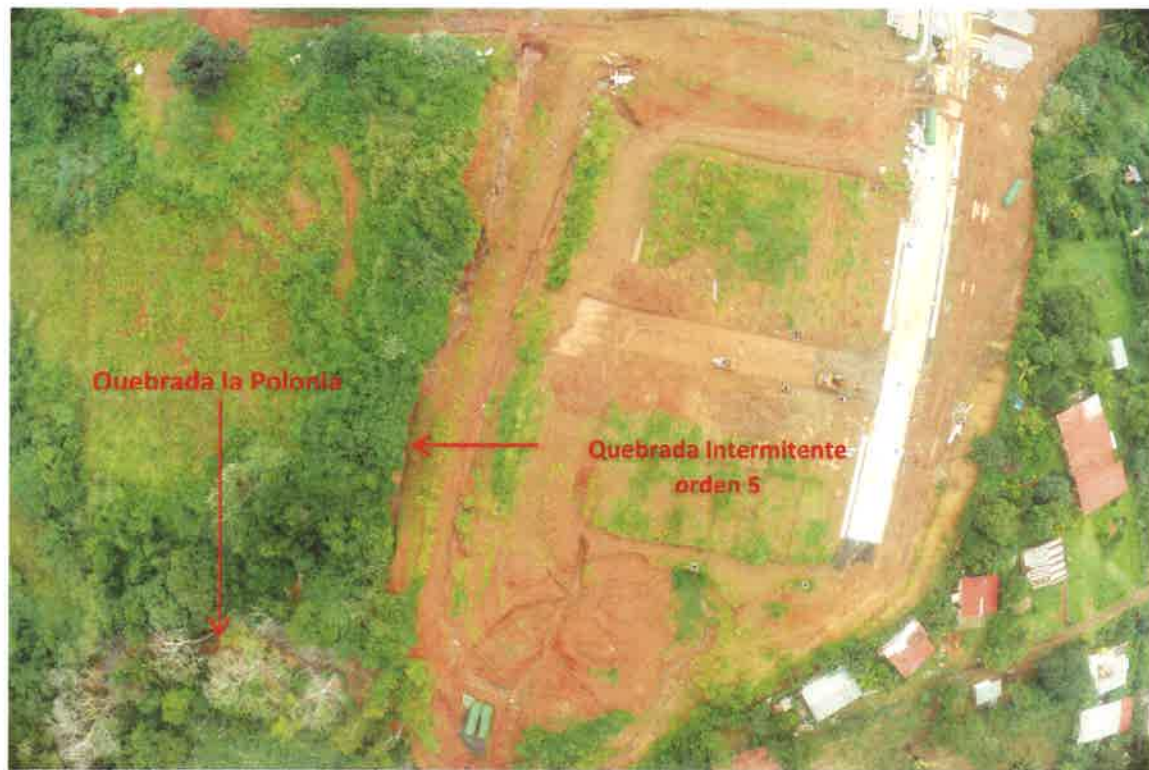
Imagen 1. Fotografía del curso de agua

Desde un camino en la colina, nos reunimos para divisar el área del proyecto y se realizó un vuelo con el drone Phanton 4 RTK, para generar un Ortomosaico. Durante el sobrevuelo se realizó el recorrido al sitio que es un futuro proyecto residencial en zona semi urbana, donde se observó el lecho de un pequeño curso de agua con poco caudal, donde las aguas provienen de unas alcantarilla pluvial de un proyecto ya aprobado y construido cuyo promotor es el mismo (Colinas de Arraijan S.A). El mismo continuaba su curso hasta llegar a confluir con las aguas de la quebrada Polonia.

Alrededor de este pequeño curso de agua se puede apreciar la intervención antropogénica que por años ha modificado su cauce y sus características naturales.

- ✓ se debe garantizar el área de protección de estos cuerpos de agua, en base al cumplimiento de la Ley No. 1 del 3 de febrero de 1994, en especial sus artículos 23 y 24.
- ✓ Reforestar aquellos taludes o pendientes donde se pueda incrementar la erosión por las acciones de los cortes.
- ✓ Establecer barreras para el control de erosión, en los sitios próximos a los cuerpos de agua.
- ✓ Cumplimiento con las medidas de mitigación, seguimiento, vigilancia y control, en especial los impactos por pérdidas de suelo por la erosión, sedimentación del área, contaminación del recurso hídrico y afectación a la cobertura vegetal.

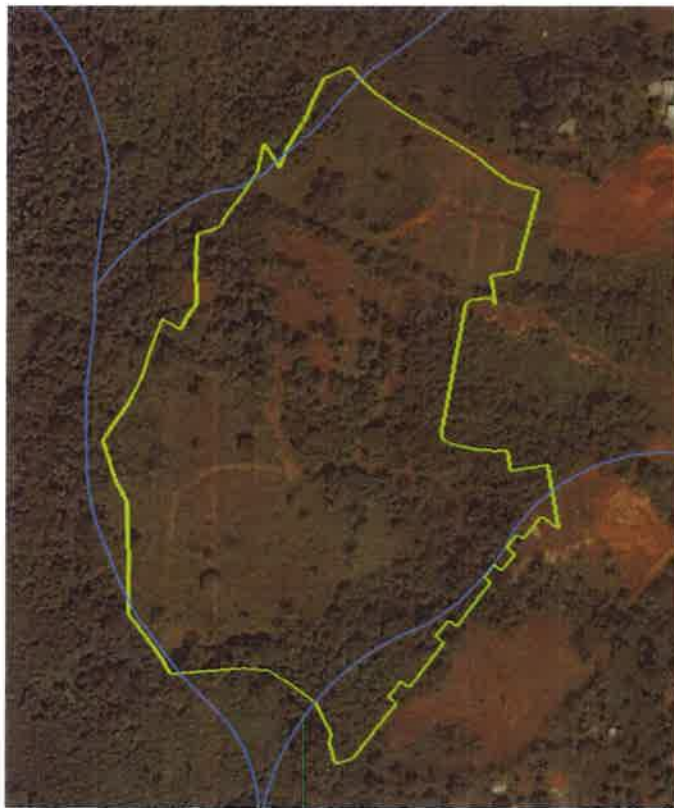
Imagen Satelital 1/11/2008

Se realizó un análisis de tres periodos anuales: año 2008, 2016 y 2018 utilizando Google Earth, los cuales permitieron comparar la variación de las coberturas vegetales dentro del área del polígono del proyecto, en especial la zona sur, donde se ha identificado el curso de una fuente hídrica (hoja cartográfica 1:25,000). La disminución de este Bosque se ve afectada por los trabajos de maquinarias en proyectos aledaños que pretenden rellenar y nivelar sus áreas para la construcción de viviendas.

- Se aprecia en la hoja cartográfica 1:25,000 del Instituto Tommy Guardia. un curso de agua que puede definirse como “quebrada sin nombre” cuyo orden es 5, por ser de carácter intermitente.
- Con imágenes Satelitales de diferentes periodos, se verifica la existencia de reductos de bosque sobre este curso, que por intervención antropogénica ha desaparecido totalmente.
