**SECCIÓN DE EVALUACIÓN DE IMPACTO AMBIENTAL**  
**INFORME TÉCNICO DE INSPECCIÓN AL ÁREA DE DESARROLLO DEL PROYECTO**

<b>Proyecto:</b>	VILLA NAMEC		
<b>Categoría:</b>	I		
<b>Promotor:</b>	JOSÉ MARÍA GUARDIA LÓPEZ		
<b>Representante Legal:</b>	N/A		
<b>Ubicación:</b>	Corregimiento de Monagrillo, Distrito de Chitré, provincia de Herrera.		
<b>Expediente No.:</b>	DRHE-I-F-35-2021		
<b>Fecha de la inspección:</b>	6 de diciembre de 2021		
<b>Fecha del Informe:</b>	7 de diciembre de 2021		
<b>Participantes</b>	<b>Nombre</b>	<b>Cargo</b>	<b>Institución</b>
	Francisco Cortés	Evaluador de Impacto Ambiental	MiAmbiente – Dirección Regional de Herrera
	José Guardia	En representación del promotor del proyecto	
	José Serrano	Consultor Ambiental

Informe Técnico de Inspección a Campo del proyecto "VILLA NAMEC".

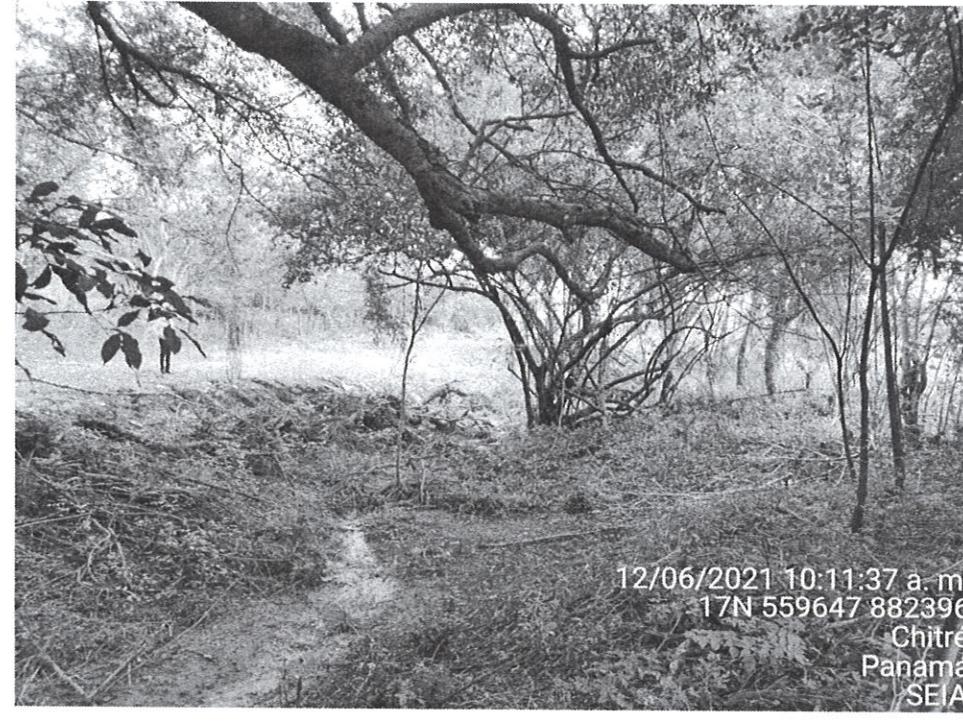
Fig. N° 3 Se observa drenaje existente el cual atraviesa una sección de la finca N°343633 (F) sobre el mismo existen ciertos árboles en especial Guácimo.

22. En inspección realizada se observó drenaje pluvial en el terreno donde se pretende desarrollar el proyecto, por lo observado debe indicar lo siguiente:

- a) Indicar si el drenaje atraviesa el polígono a impactar; en caso afirmativo debe:
    - a 1. Aportar coordenadas UTM Datum WGS 84, del alineamiento. Establecerlo en el plano respectivo.

- a 2. Indicar que tipo de infraestructura se llevará a cabo sobre el mismo. Aportar plano el cual debe estar aprobado por el MOP.
    - A 3. Indicar las actividades a ejecutar, ponderar impactos y presentar medidas de mitigación específicas para la infraestructura a realizar.
