INFORME DE EVALUACIÓN DEL EsIA DEL PROYECTO

“EXTRACCIÓN DE MATERIAL PÉTREO DE RÍO QUEBRO, ACOPIO DE MATERIAL Y PLANTA TRITURADORA, PARA EL PROYECTO DISEÑO Y CONSTRUCCIÓN DE LA REHABILITACIÓN DE LA VIA ATALAYA – MARIATO – QUEBRO – LAS FLORES Y MEJORAMIENTO DEL RAMAL A VARADERO, PROVINCIA DE VERAGUAS PANAMÁ.”

No. de Expediente: DEIA-II-M-100-2021

Fecha de Inspección: 8 de Noviembre del 2021

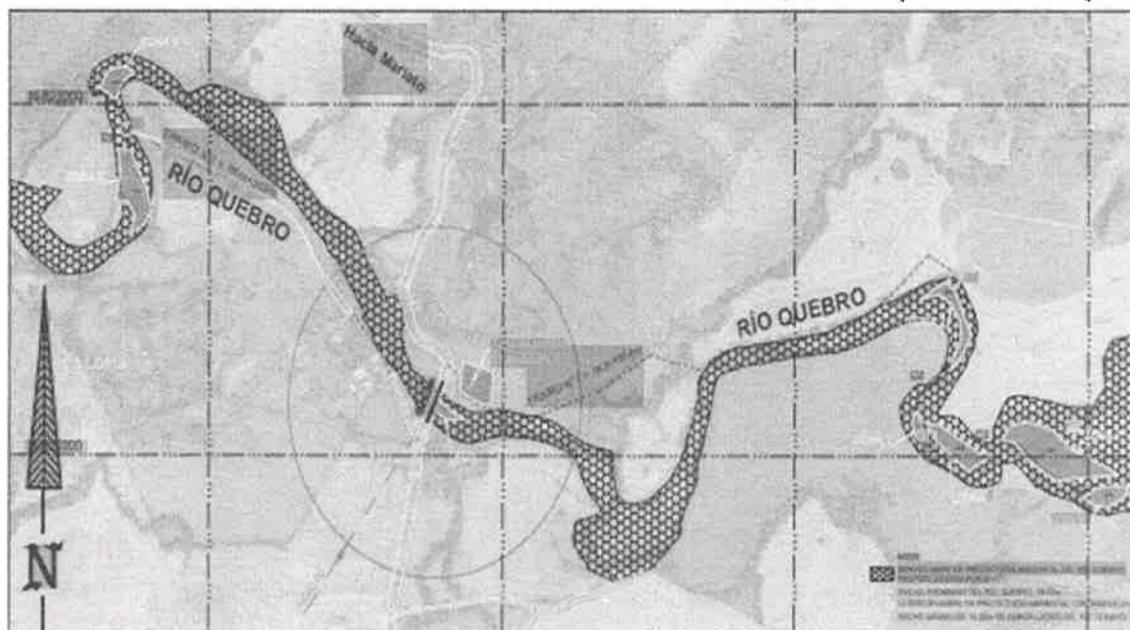
UBIGACIÓN DE LAS ZONAS DE EXTRACCIÓN DEL RÍO QUEBRO, ESCALA 1:6,000

Zonas de Extracción en el Rio Quebro.

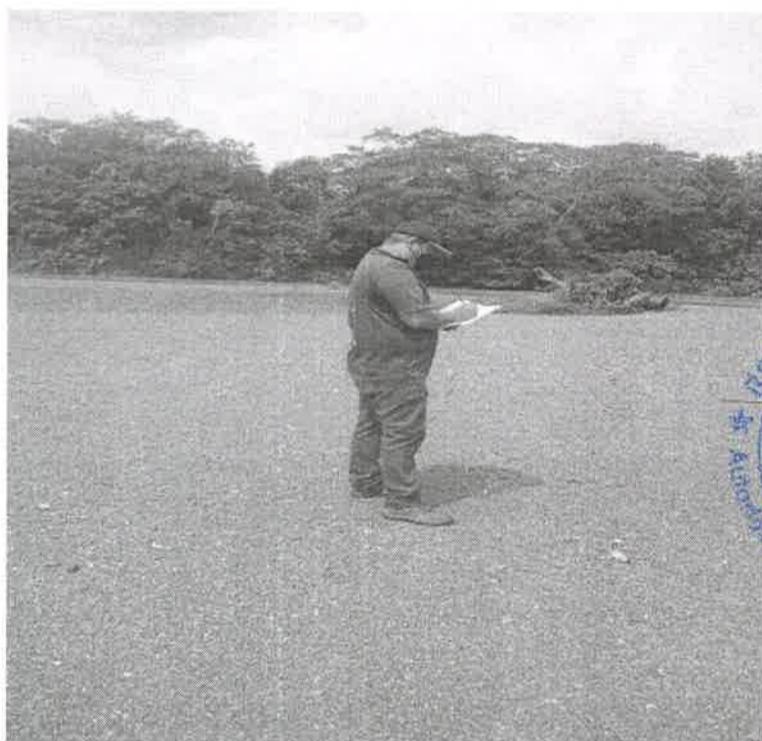
Inspección a zonas de extracción de Rio Quebro

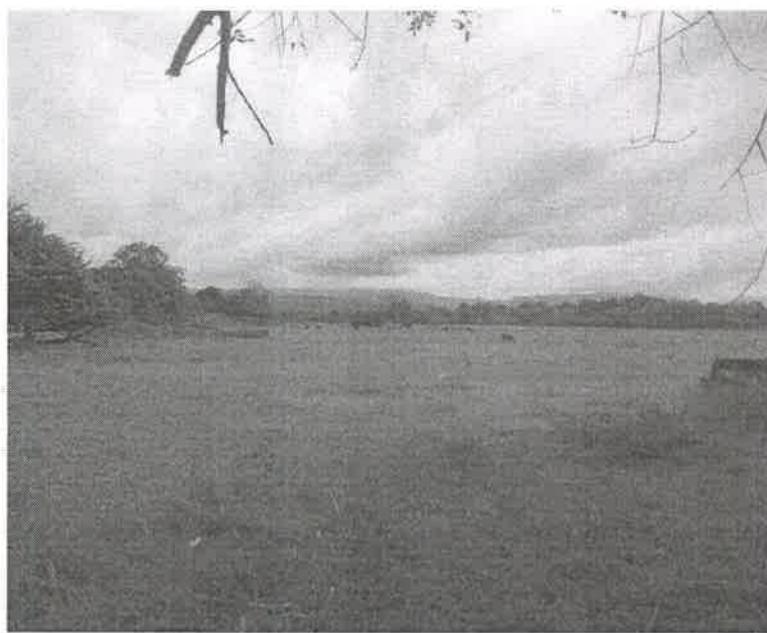
Terreno Planta de Trituración

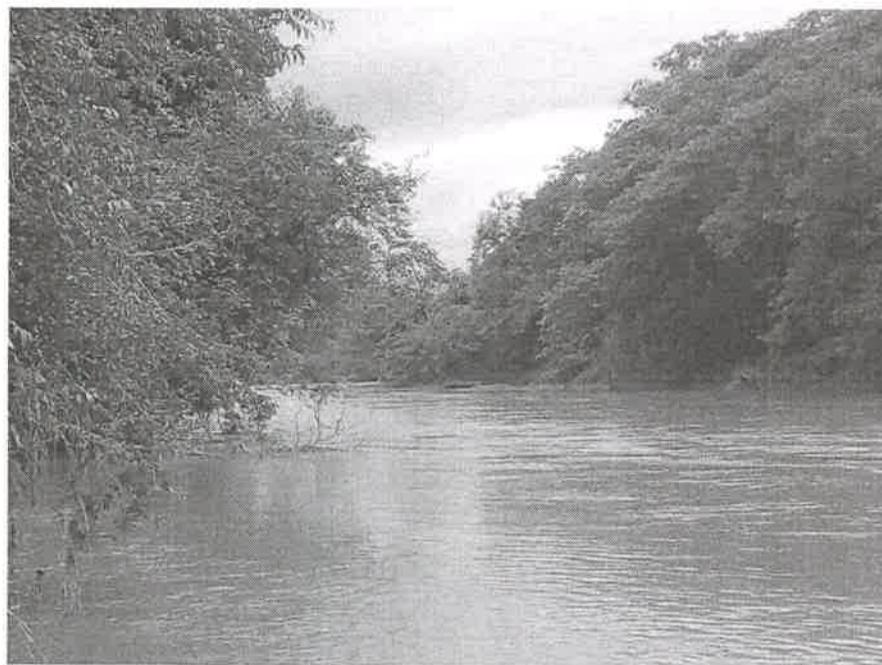
Foto N°1 Río Quebro (el dia de la Inspección)

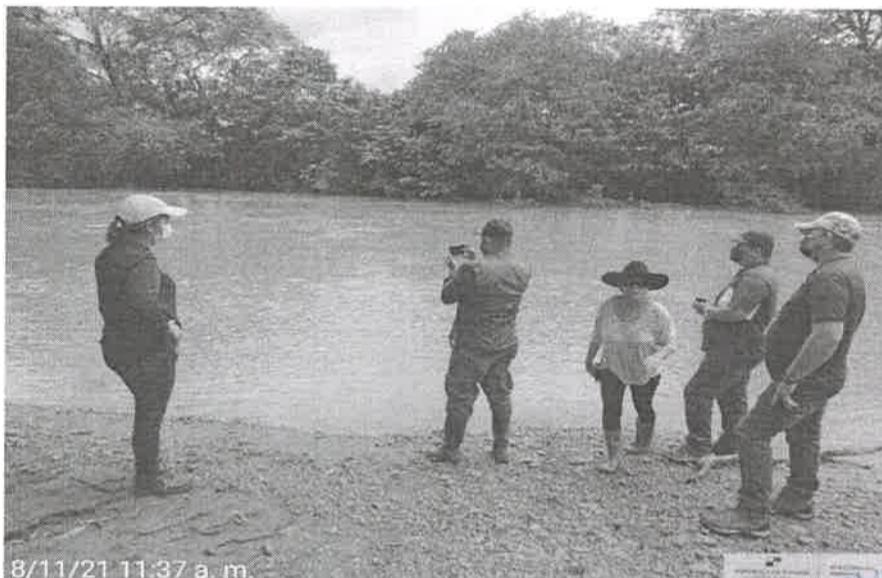
Se visitó un acceso público al río Quebro (554303E-822409N), sitio en la cual probablemente sea construido uno de los vados.

Foto N°2 Durante el recorrido (Acceso Público)

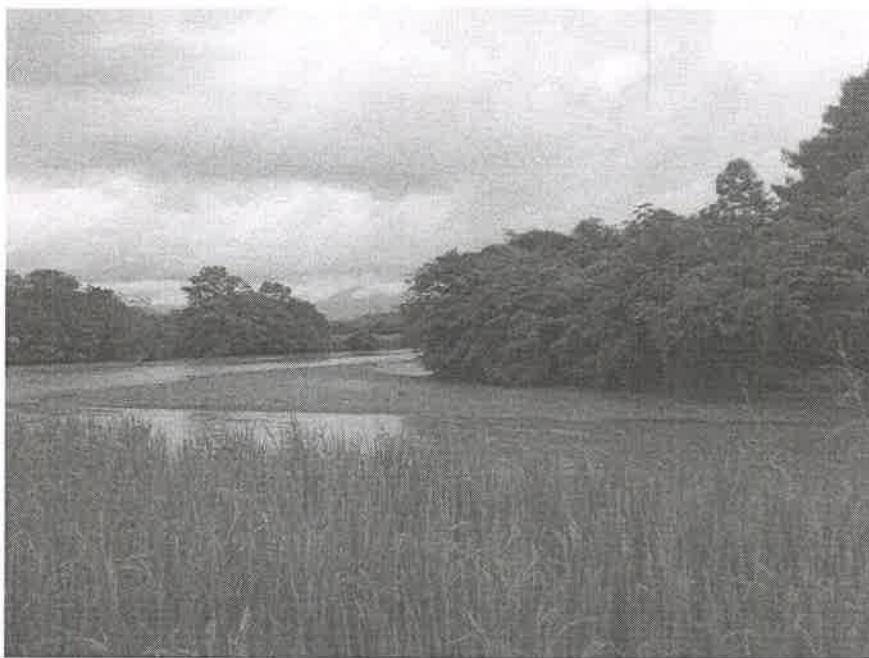
Luego se procedió a inspeccionar las zonas de extracción, nos movilizamos a un punto frente (514550E-822515N) a la Zona de extracción 2, la cual adicional se observó a la distancia las demás zonas de extracción 3 y 4. En dicho punto de contempla construir uno de los vados pero será cambiado ya que el talud es un alto aproximadamente 6 metros. Se pudo observar acumulación de gravas en dichas zonas, a pesar que el río estaba crecido su cauce.

Foto N°3 Frente a la Zona de extracción 2

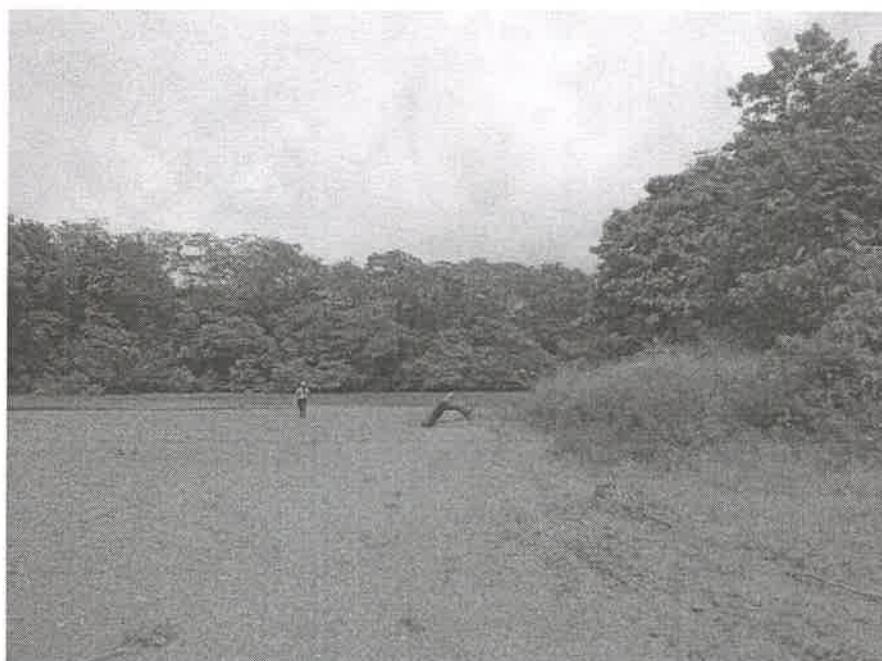
Se continuo en las inspección de las zonas de extracción, nos desplazamos al otro lado del puente (parte baja) para inspeccionar las zonas de extracción 5 y 6. En dicha sitio se pudo observar que el río cambio su cauce. Pero en ambas zonas se observó gran acumulación de grava. Las demás zonas no se pudieron acceder, debido a lo inaccesible al área.

Foto N°4 Zona de extracción 5

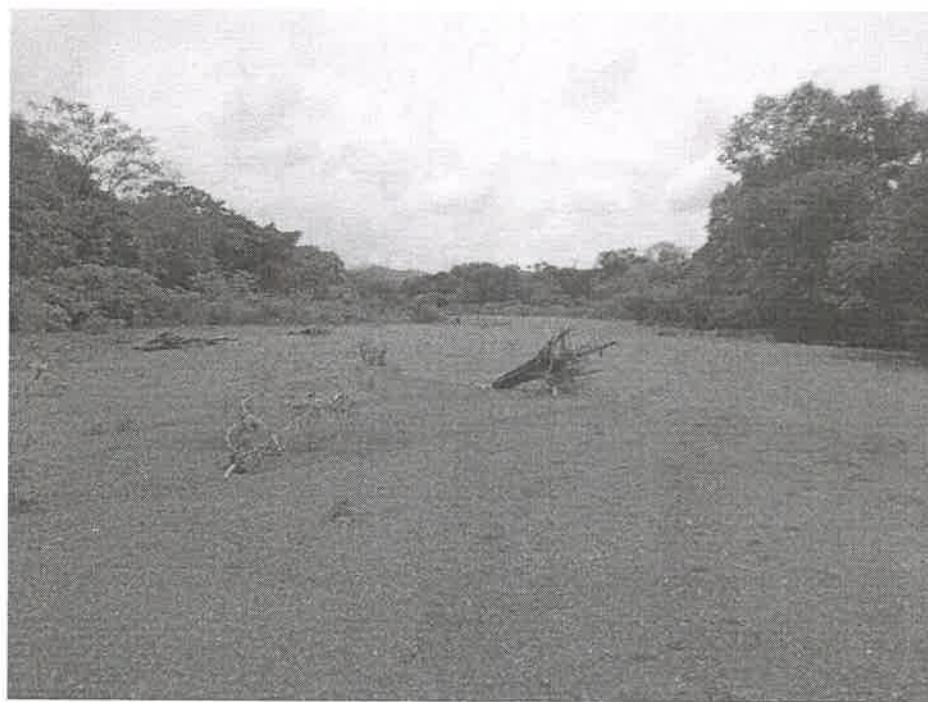
Foto N°5 Zona de extracción 5

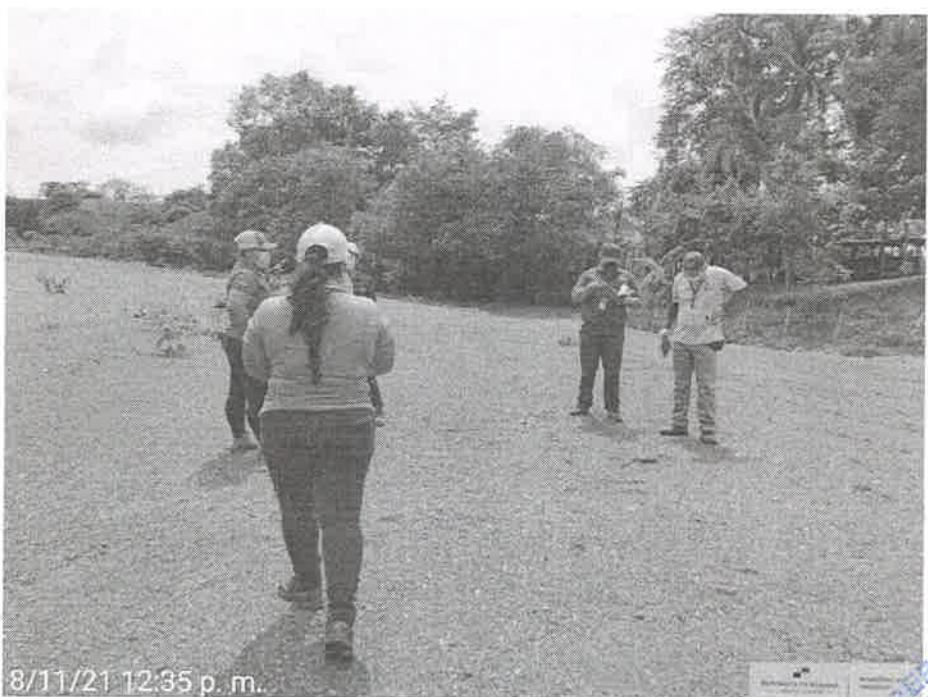
Foto N°6 Durante el recorrido en las zona de extracción 5 y 6

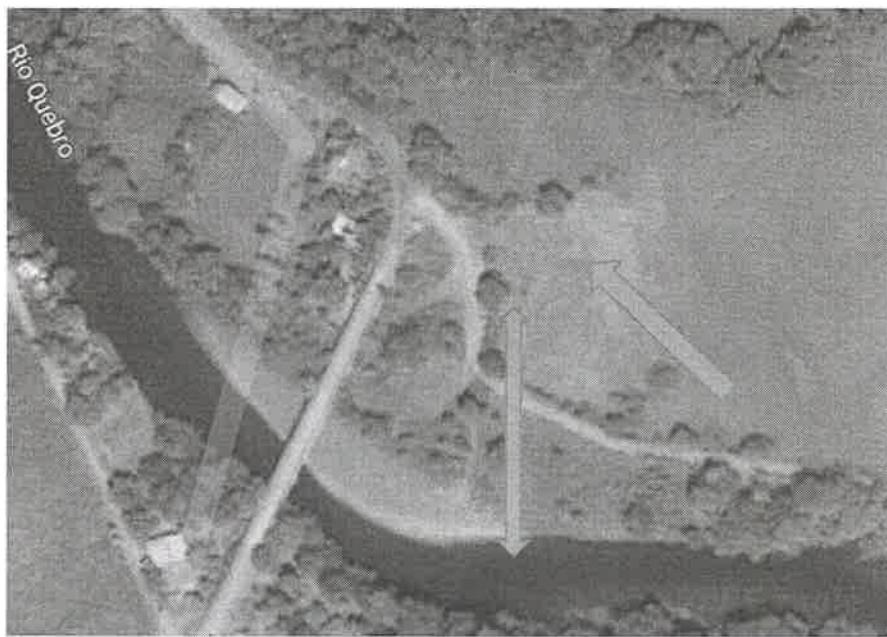
El primer punto durante el recorrido fue la visita donde se ubicara el planta de acopio y trituración de aproximadamente una hectárea, el mismo está cercano a la carretera principal de Santiago-Mariato y colindante al río Quebro. Actualmente el terreno es utilizado para la ganadería. La ubicación de la planta estará retirada a 80 metros de distancia del Río aproximadamente.

Foto N°7 Distancia entre Rio Quebro y la ubicación de la Planta de trituración

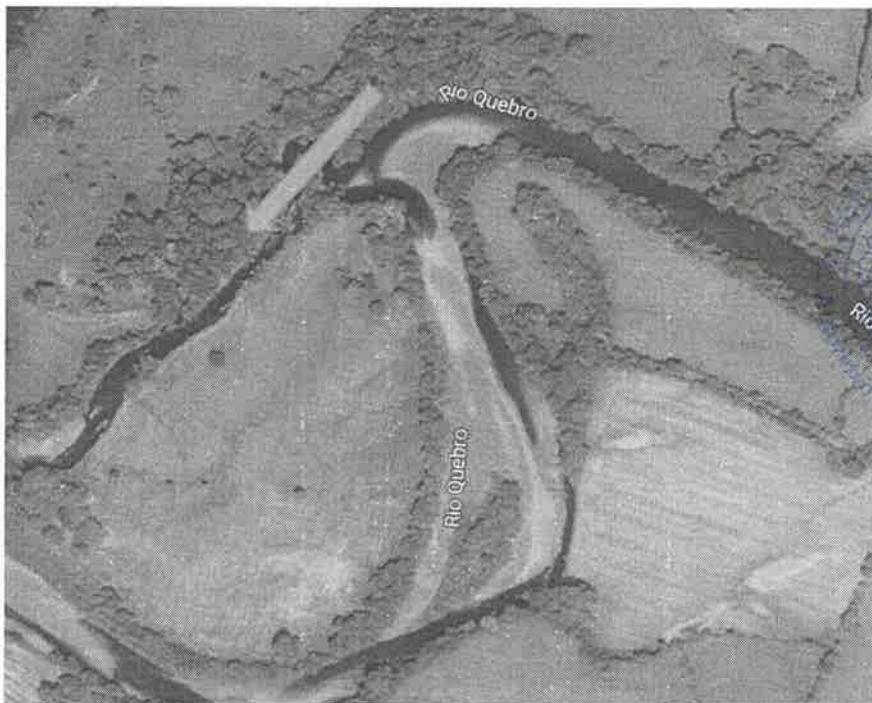
Foto N°8 La Flecha en azul indica el recorrido actual del cauce del río
