UNIDAD AMBIENTAL
INFORME DE EVALUACIÓN DEL EsIA DEL PROYECTO
**“AMPLIACIÓN DE LOS ENTRONQUES COSTA DEL ESTE
E HIPÓDROMO-CORREDOR SUR”.**

CATEGORÍA II

Ubicación: Corregimientos de Juan Díaz y Parque Lefevre, distrito y provincia de Panamá.

Fecha de Inspección: 30 de diciembre de 2021

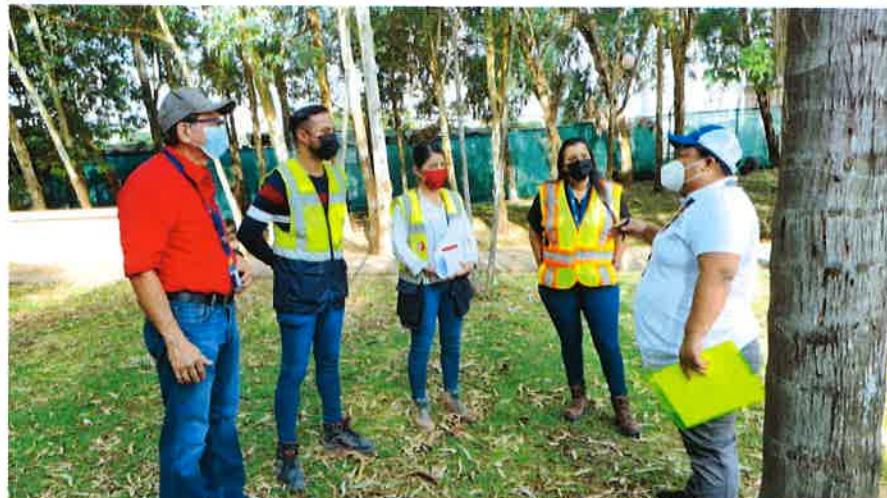
Personal de la Inspección.

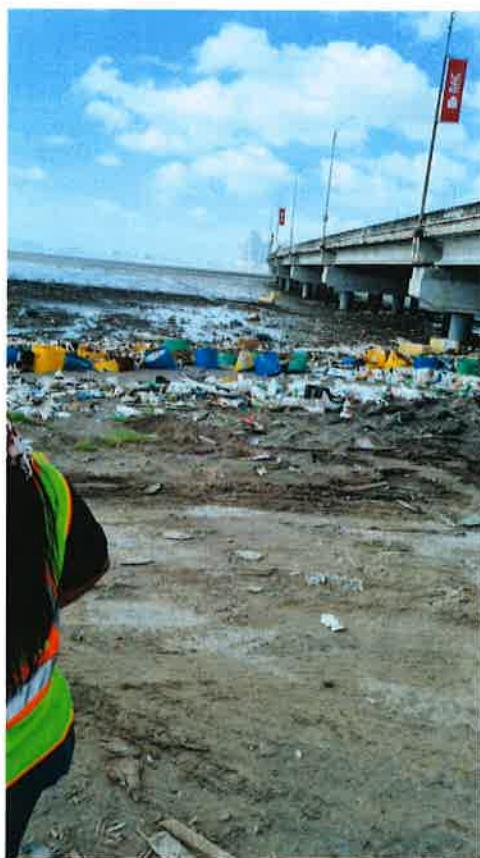
Sector marino a ser afectado.
