### **INFORME DE RESULTADOS DE MONITOREO DE CALIDAD DE AGUA SUBTERRÁNEA**

**2021**

***ELABORACIÓN DE UN ESTUDIO DE IMPACTO AMBIENTAL  
CATEGORÍA III, PARA EL PROYECTO DE CRUCE DE LA  
LÍNEA 3 POR DEBAJO DEL CANAL DE PANAMÁ, MISMO  
QUE SERÁ PRESENTADO ANTE EL MINISTERIO DE  
AMBIENTE PARA EVALUACIÓN Y APROBACIÓN.***

## **INFORME DE PERFORACION DE POZO POZOS: EM-11 y EM-14 METRO DE PANAMÁ, SA**

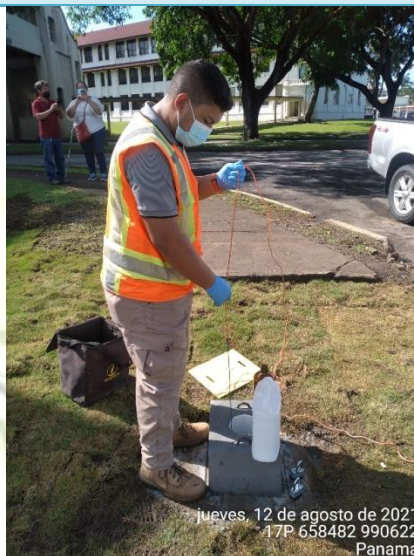
**FOTO 1. Colecta de muestra**

Muestra de agua subterránea colectada en el punto estación de Balboa, frente al edificio N° 74. La muestra se colecta utilizando un bailer a diferentes profundidades, EM11A superficie (1.96 metros), EM11B medio (15 metros), EM11C fondo (35 metros).Clima Soleado durante el muestreo.

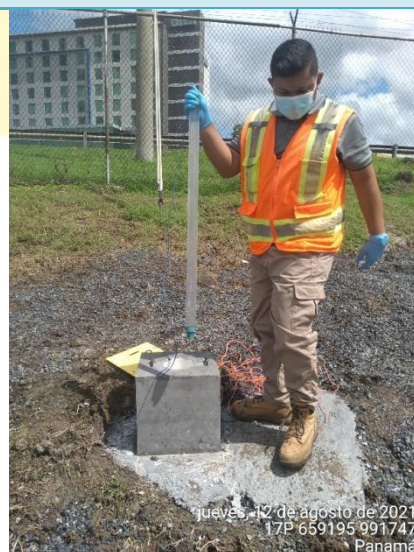
**FOTO 2. Colecta de muestra**

Muestra de agua subterránea colectada en el área trinchera este, detrás de la Policía Nacional. La muestra se colecta utilizando un bailer a diferentes profundidades, EM11A superficie (1.24 metros), EM11B medio (15 metros), EM11C fondo (35 metros).Clima Soleado durante el muestreo.
