## FOTOGRAFIAS

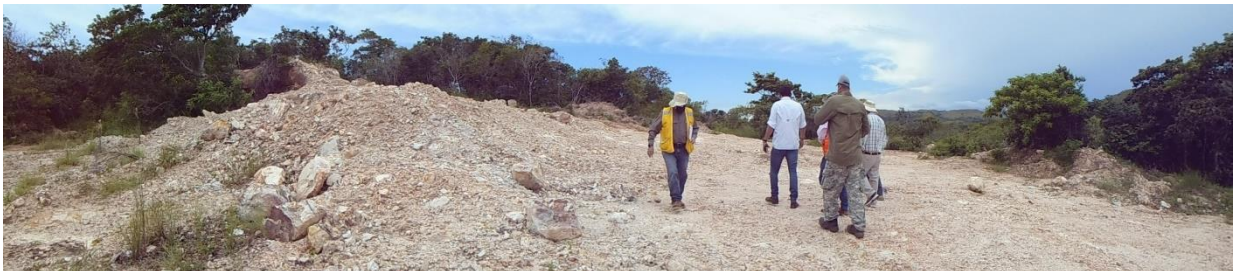
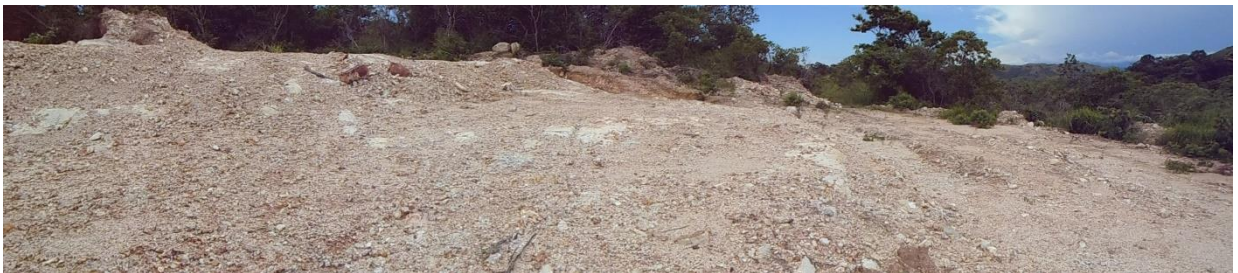
**Estructuras abandonadas de la antigua operación de la Planta de procesamiento de la mina.**

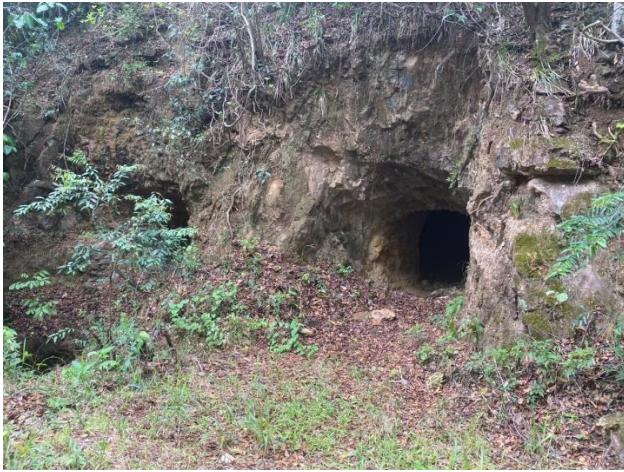
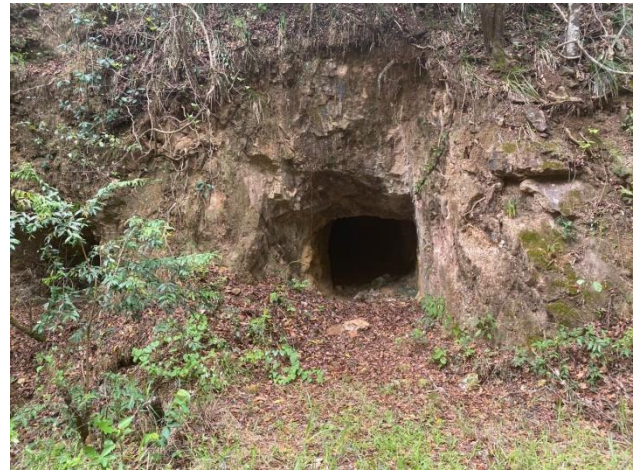
Labores subterráneas a rehabilitar mediante adecuaciones.

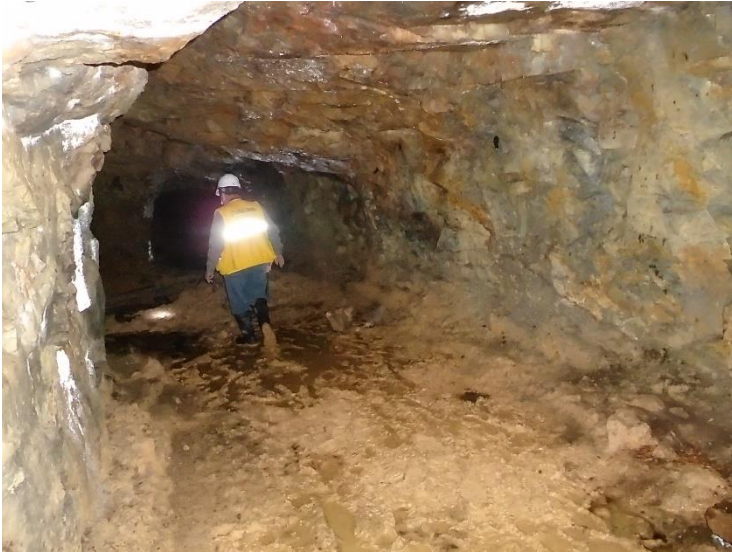
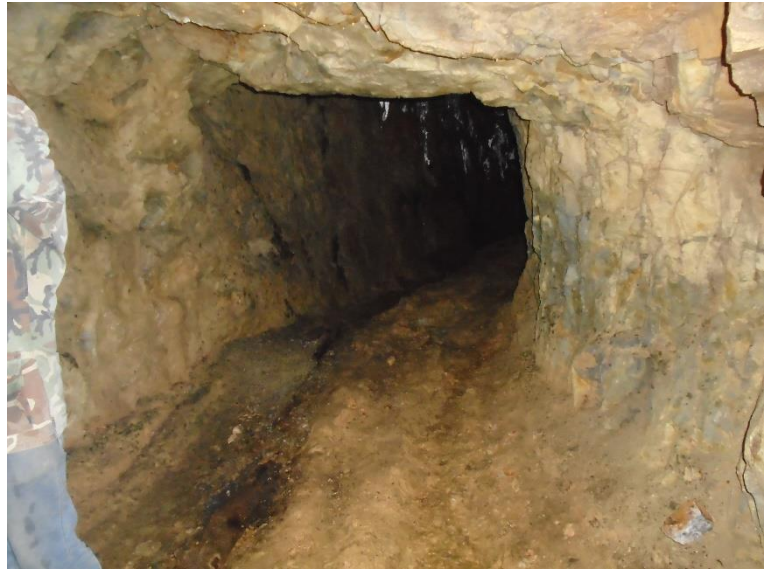
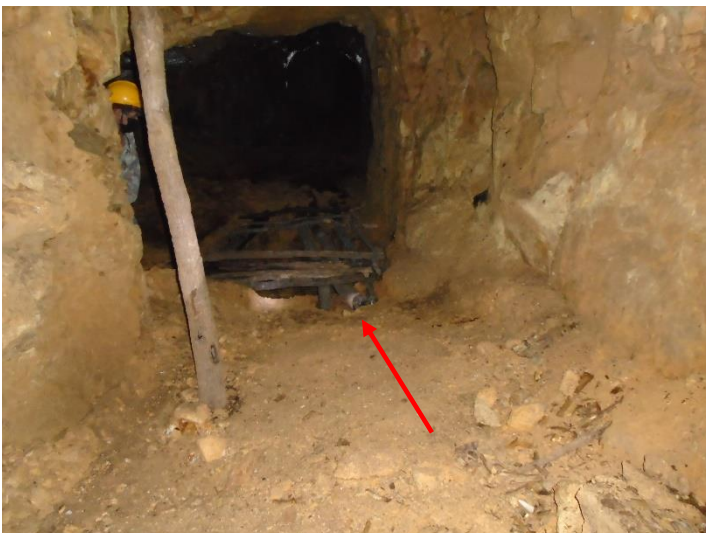
Chimenea existente por habilitar

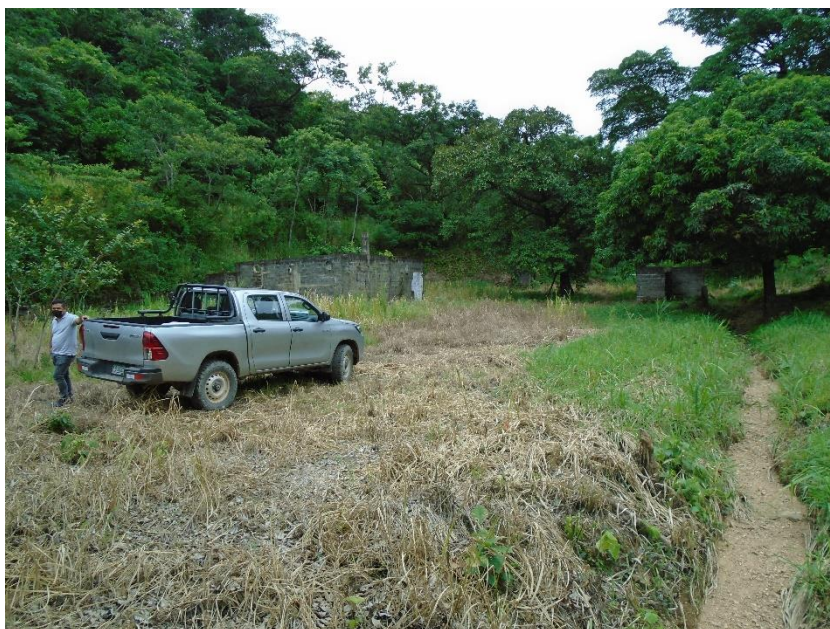
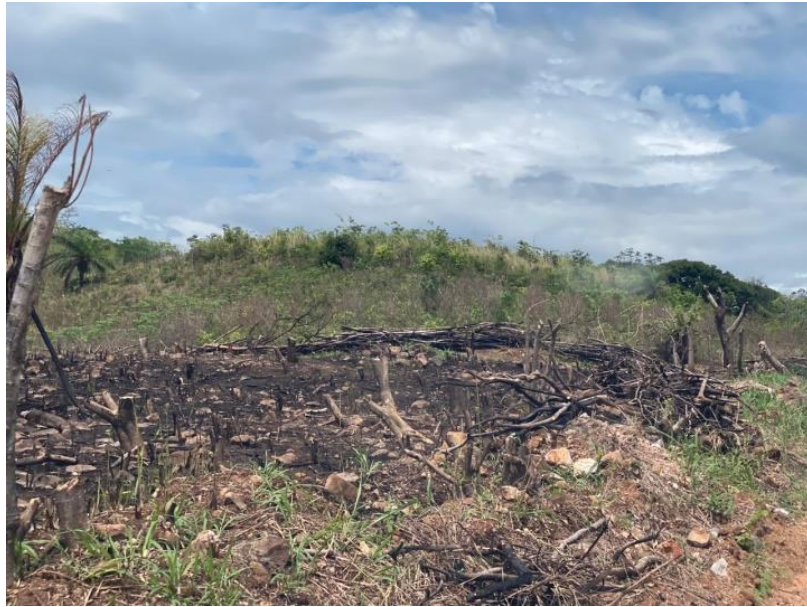
**Evidencia de quema.**
