Por este medio se le envía el informe Técnico de evaluación del componente forestal del Estudio de Impacto Ambiental **Categoría I** denominado **“Construcción de Habitaciones de Uso Familiar y Comercial”** cuyo promotor es: Rogelio Castro González. Localizado en, **Corregimiento de Isla Grande, Distrito de Portobelo y Provincia de Colón.**

**INFORME DE TECNICO DE EVALUACIÓN AL COMPONENTE FORESTAL EN  
ESTUDIOS DE IMPACTO AMBIENTAL, (EsIA).**

**DEPARTAMENTO DE SEGURIDAD HÍDRICA  
INFORME TÉCNICO DE INSPECCIÓN No. (015)-(2021)**

INFORME TÉCNICO DE INSPECCIÓN No. 016-2021

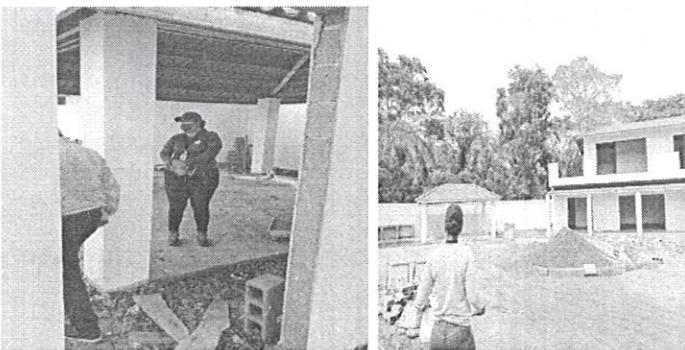
<p><b>Fotografía de evidencia</b></p> <p><b>Fotografía No. 1.</b> Personal del Ministerio de Ambiente atendiendo a la Inspección del estudio del estudio dentro del proyecto en las instalaciones.</p>

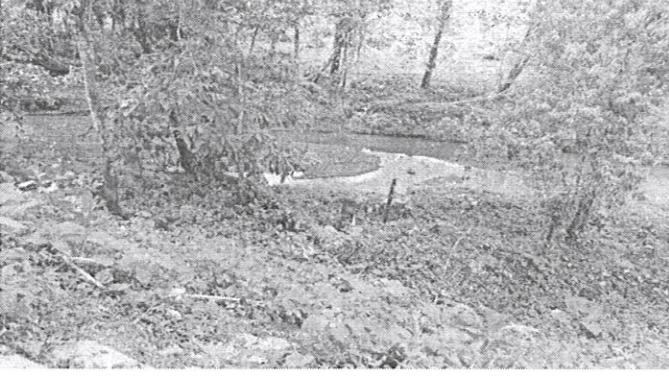
<p><b>Fotografía No. 2.</b> El proyecto cuenta con árboles dispersos en la parte trasera a unos 10 metros aproximado del proyecto.</p>

Según lo observado en la inspección realizada el área es un lugar completamente intervenido debido a la intervenciones realizadas por infraestructura habitacionales lo cual no se pudo evidenciar cobertura vegetal sin embargo la parte trasera mantiene algunos árboles dispersos como parte indirecta del proyecto cercano al Río .

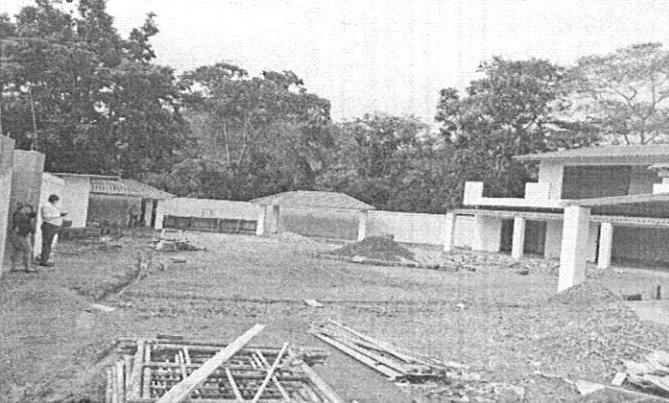
<p><b>Fotografía No. 3.</b> En coordenadas 0658199(E) – 1057366(N), se ubica el proyecto donde estaba totalmente intervenida con algunos parches descubiertos y con infraestructuras listas.</p>

- Remitir copia del presente informe a Asesoría Legal.
- De hacerse alguna otra infraestructuras o ampliación al proyecto a futuro se debe contemplar el pago de indemnización ecológica para el resto de cobertura vegetal existente de 1 Has + 3,981mts<sup>2</sup>.

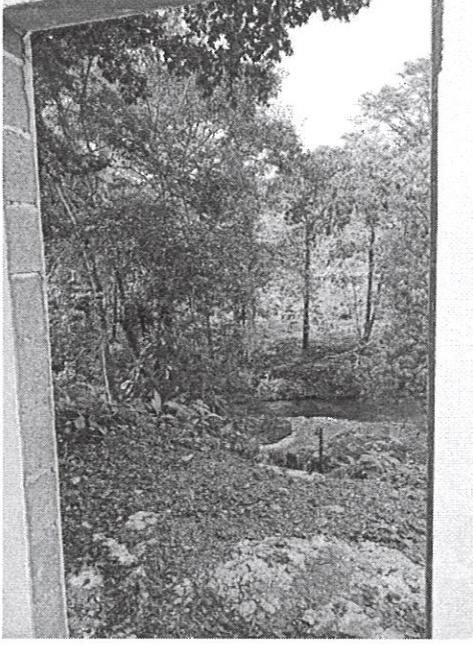
COORDENADA DE UBICACIÓN UTM (WGS-84):	IMÁGENES TOMADAS EN EL SITIO.
0658166(E) 1057352(N)

Al momento de la inspección se pudo observar que el río no tiene sedimentos ni ningún otro tipo de material producto de la construcción.

Foto 1. Punto desde la puerta hacia el río. Según Google Earth esta coordenada que fuera del polígono presentado.

El Río no se encuentra dentro del polígono de construcción, no presenta ningún tipo de perturbación o sedimentos provenientes de la construcción.

Todas las aguas servidas que provienen del proyecto deberán ser dirigidas al tanque séptico y no ser vertidas al río.

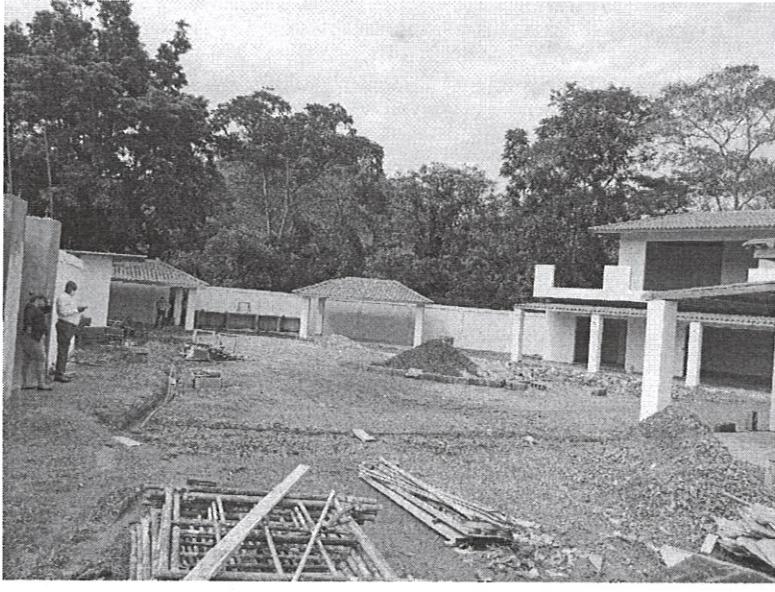
<u>658183.00</u> m E <u>1057352.00</u> m N

Foto 1. Estructuras erigidas y techadas en proceso de construcción.

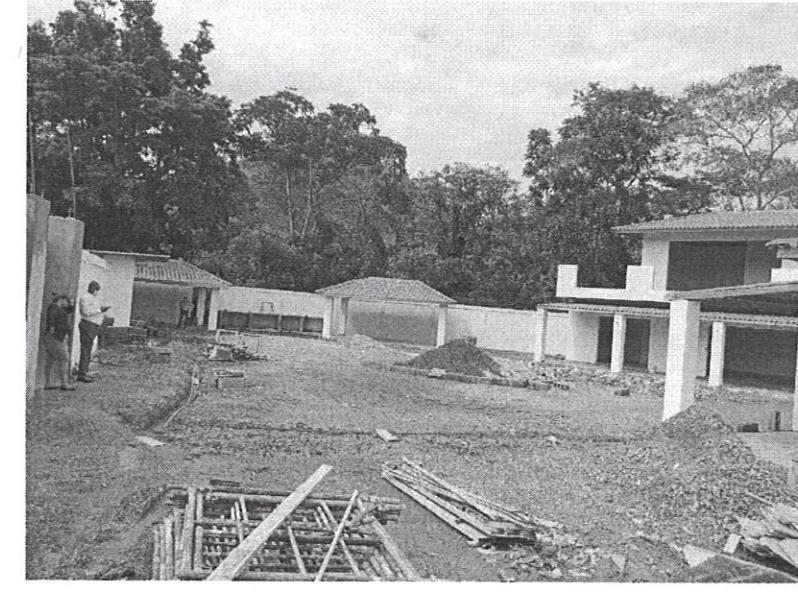
Foto 2. Otra vista del área del proyecto totalmente intervenida.

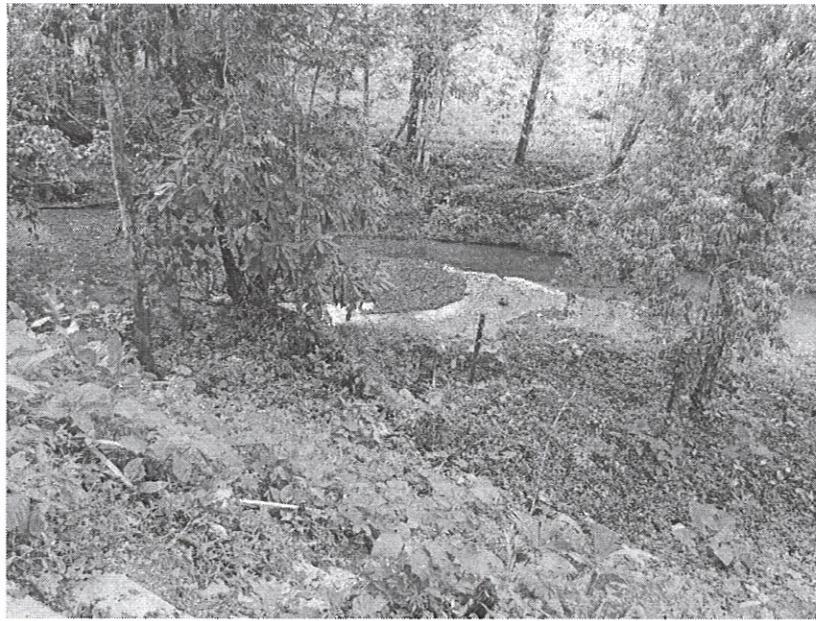
0658155 m E  
1058355 m N

Foto 3. Ecosistema lotico (río Indio), visualizado desde el punto más cercano del área del proyecto.

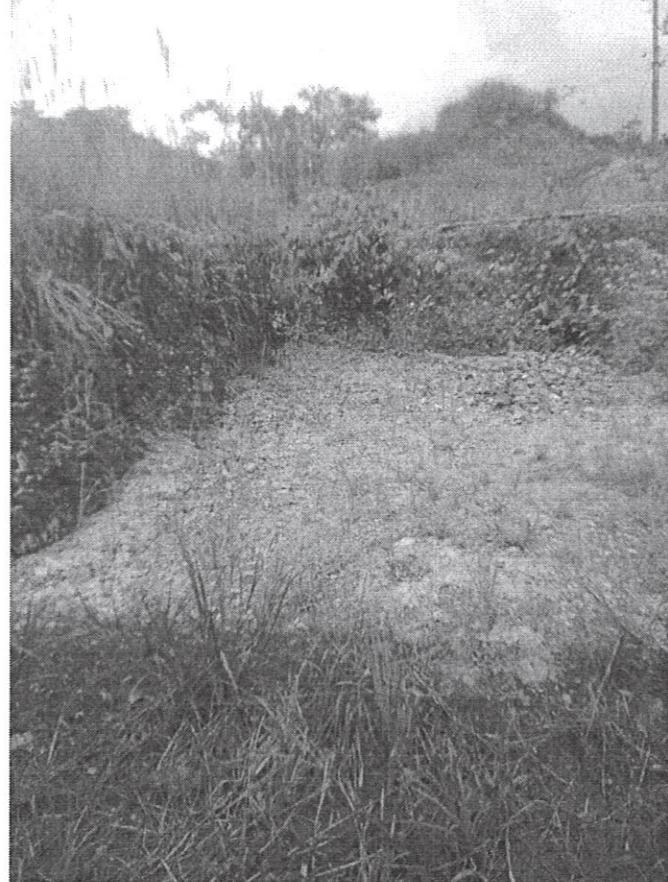
0658193m E  
1057388m N

Fotografía 4. Posición destinada para el tanque séptico, ubicado fuera del perímetro de la cerca de concreto.

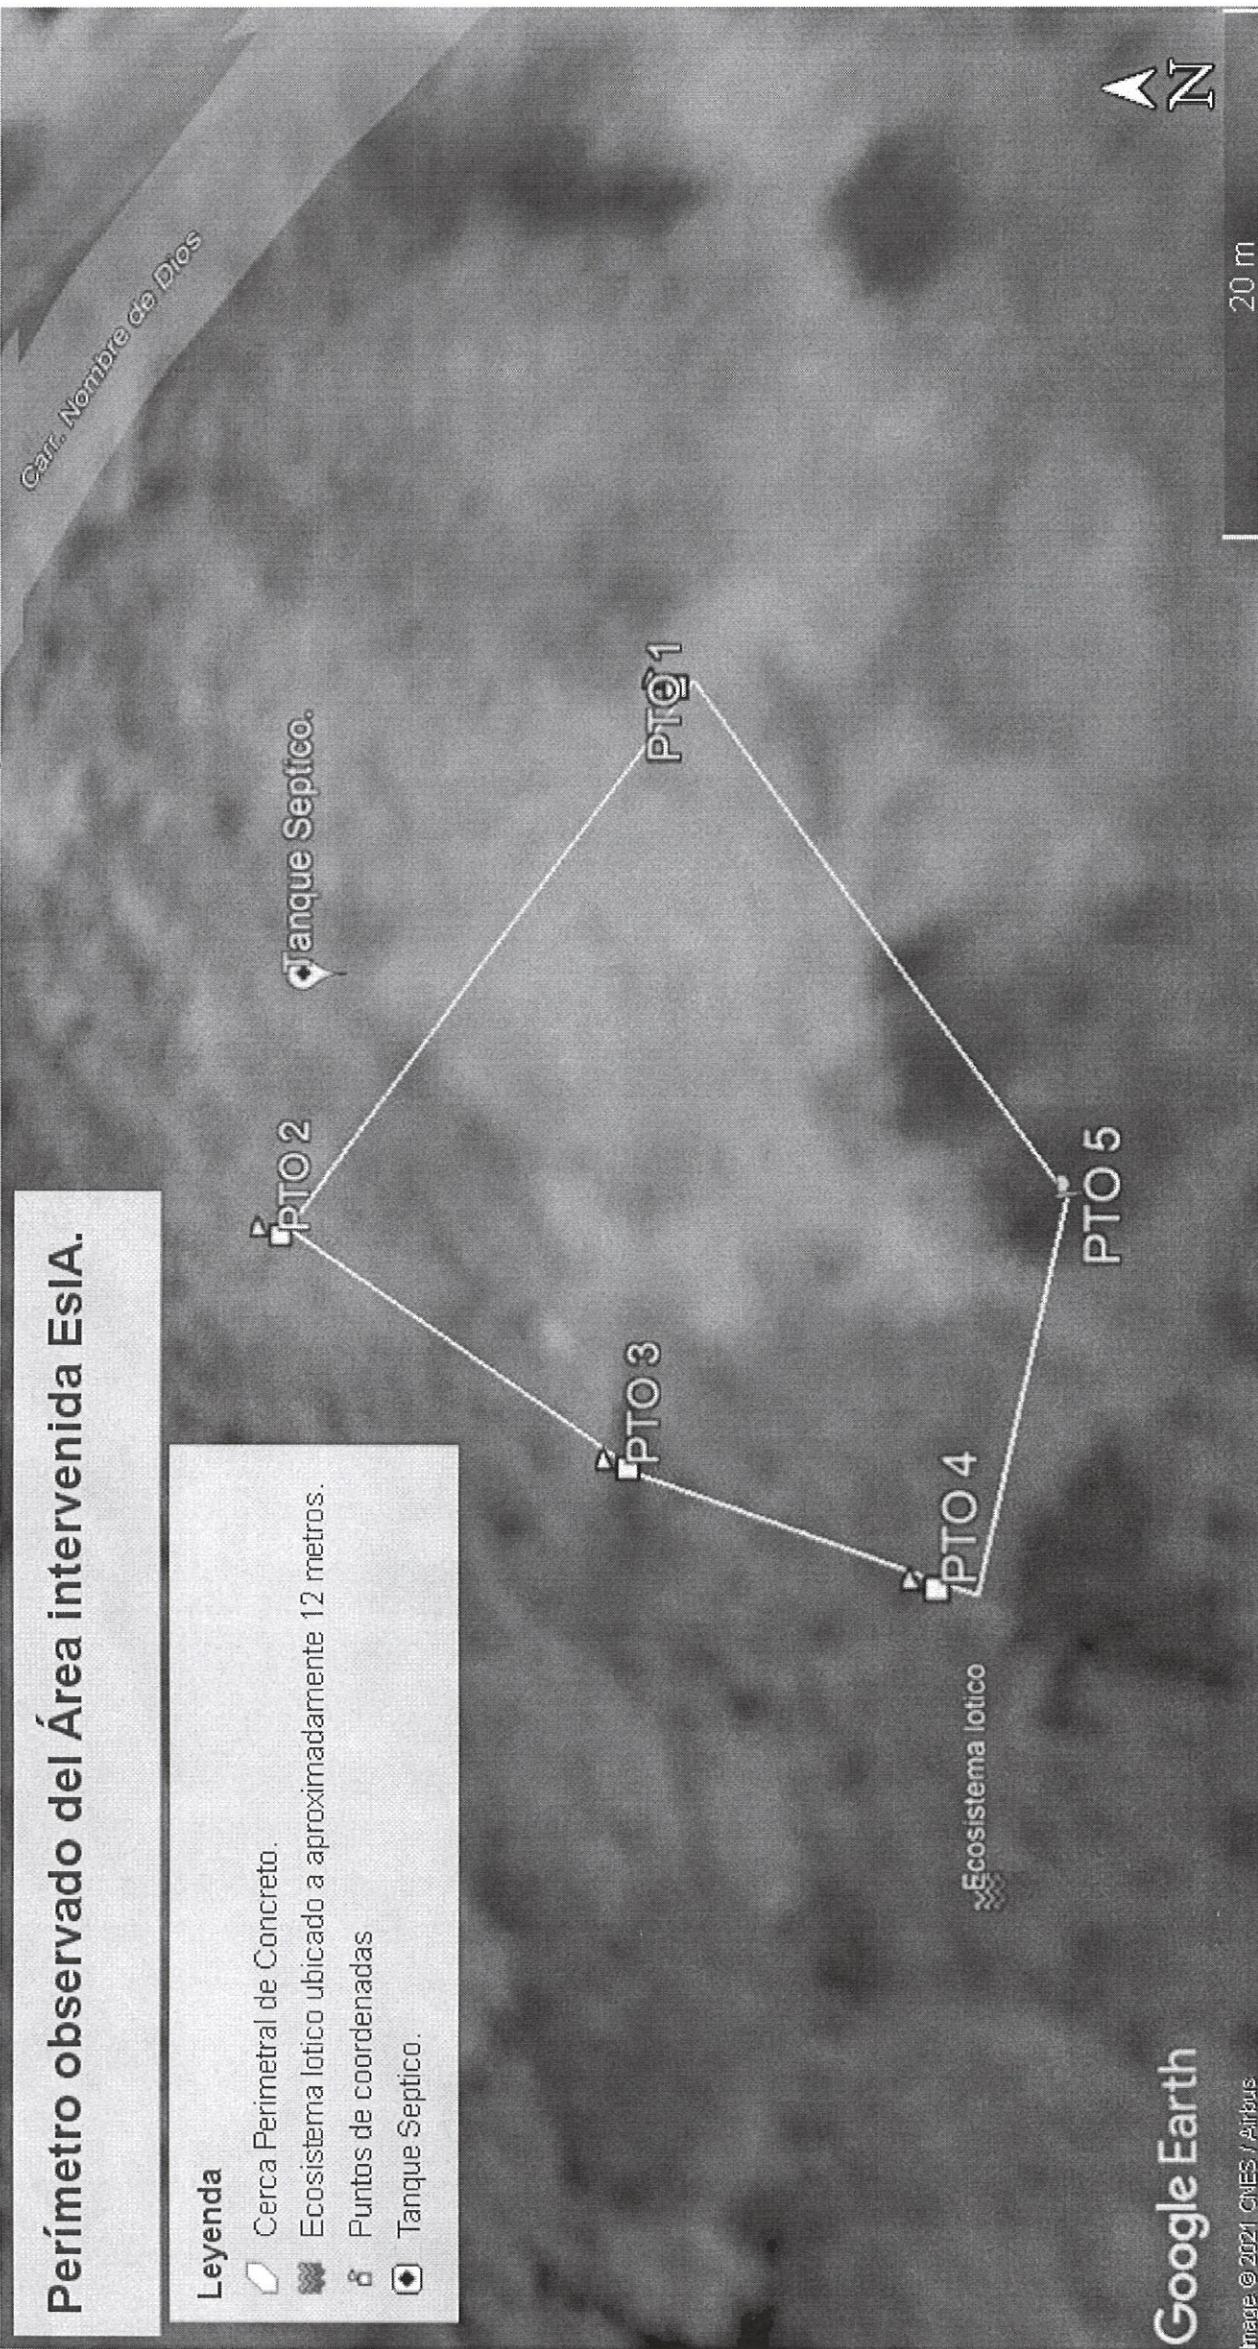
**Perímetro observado del Área intervenida EsIA.**

- El área del proyecto observada en campo se encuentra actualmente intervenida con un avance de construcción, que denota estructuras ya erigidas, repelladas y techadas; las cuales se ubican dentro de una cerca perimetral de concreto que se eleva a aproximadamente 2.5 metros de altura.
- El polígono del proyecto se encuentra fuera de los límites de administración del Sistema Nacional de Áreas Protegidas, específicamente el Área Protegida, Parque Nacional Portobelo.
- El tanque séptico se ubica fuera de la cerca perimetral de concreto.

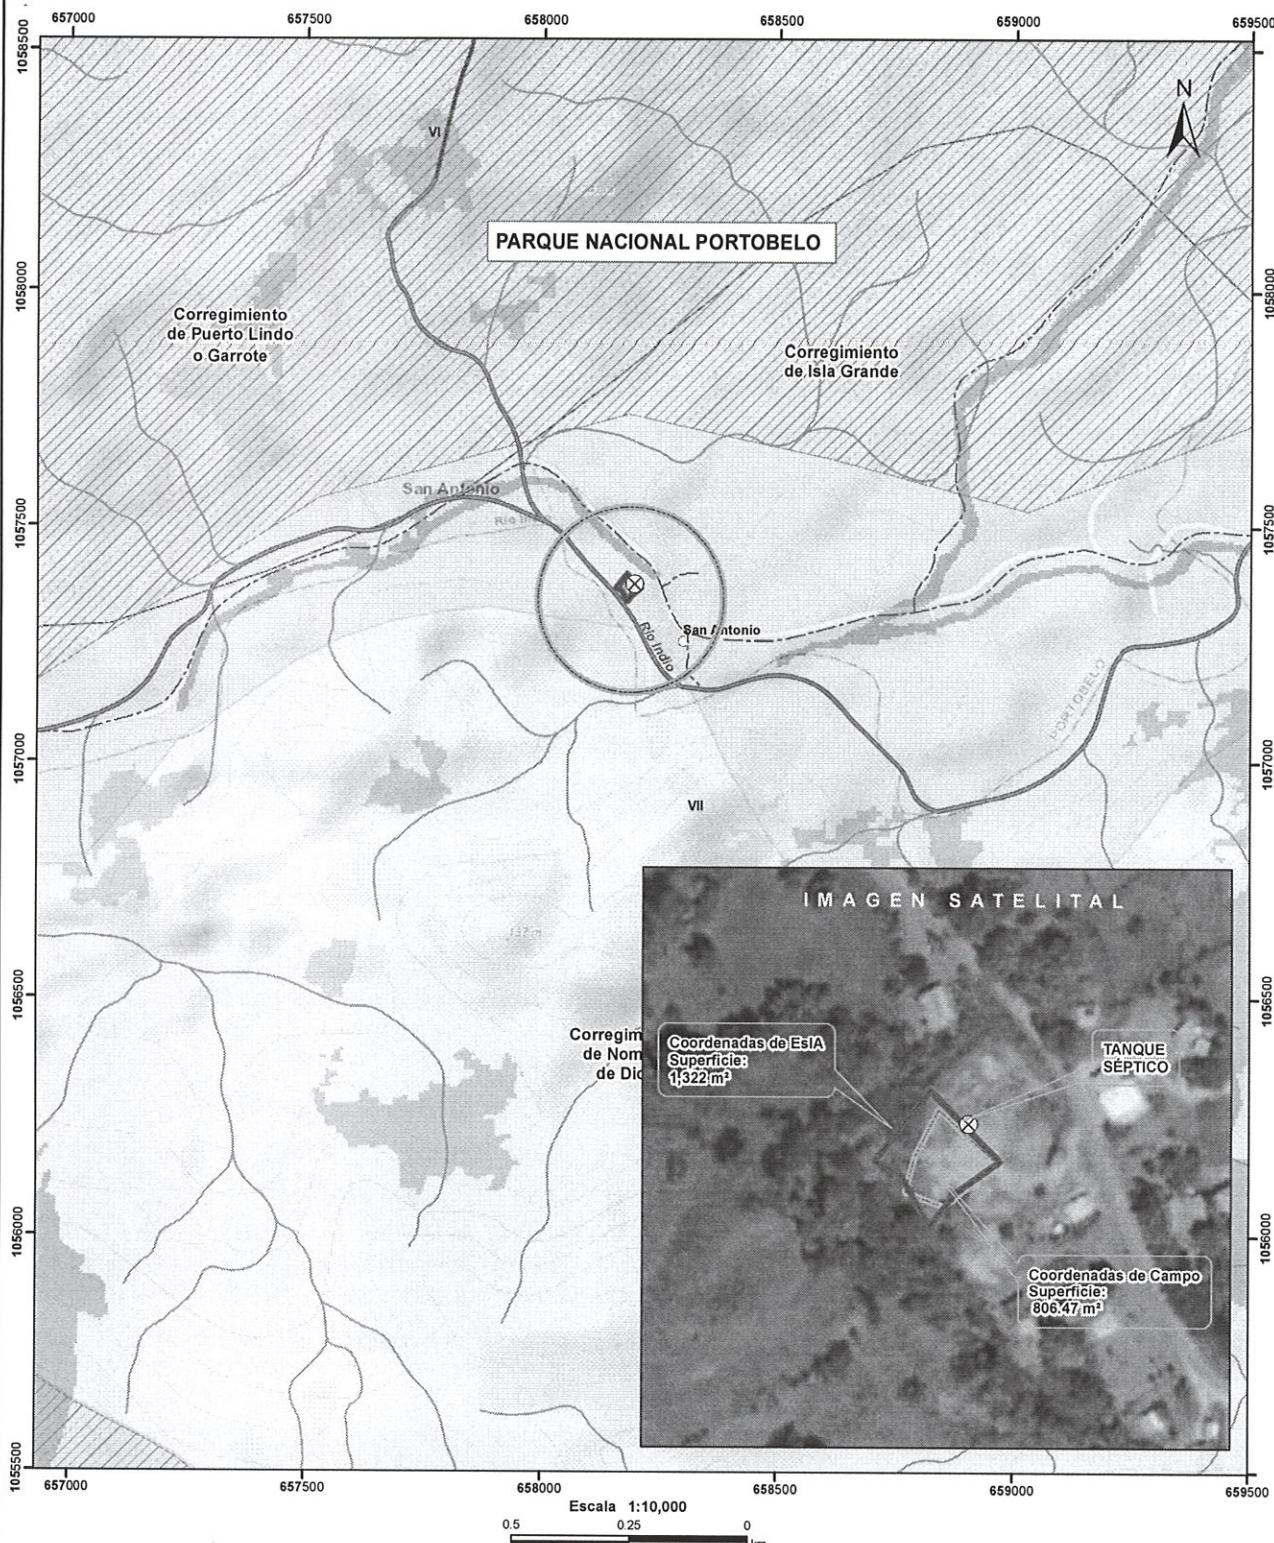
CORREGIMIENTO DE ISLA GRANDE , DISTRITO DE PORTOBELO,  
PROVINCIA DE COLÓN - PROYECTO CONSTRUCCIÓN DE  
HABITACIÓN PARA USO FAMILIAR Y COMERCIAL

Con los datos proporcionados se generaron dos polígonos denominados: “**Coordenadas de campo**” (806.47 m<sup>2</sup>) y “**Coordenadas de EsIA**” (1,322 m<sup>2</sup>) y un dato puntual denominado “**Tanque Séptico**”. Los mismos se ubican a **395 m** de distancia aproximadamente del “**Parque Nacional Portobelo**”.

De acuerdo a la Cobertura y Uso de la tierra 2012, el dato se ubica al 100% en la categoría de “**Pasto**”; y según la Capacidad Agrológica se ubica en el tipo **VII** (No arable, con limitaciones muy severas, aptas para pastos, bosques, tierras de reserva).
