UNIDAD AMBIENTAL
**INFORME DE EVALUACIÓN DE EsIA CATEGORÍA II "RESIDENCIAL
TIERRAS ALTAS"**

ARAP-CH-CT-007-2022

14 de Febrero de 2022.

Ubicación: Corregimiento de Volcán, Distrito de Tierras Altas,
Provincia de Chiriquí.

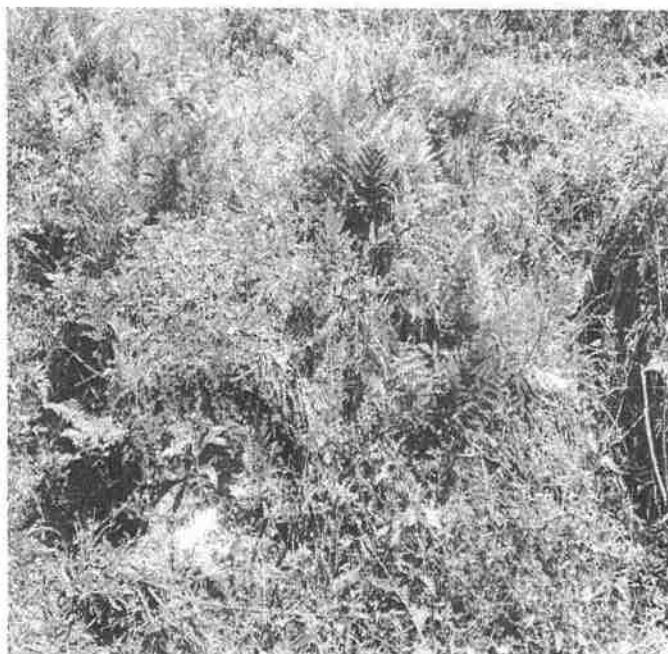
1. Junto a una de las quebradas se construiría un pozo percolador o pozo de absorción, donde se efectuaría la disposición final del efluente del tanque séptico que sería absorbido hacia el subsuelo.
2. Las pruebas de percolación se hicieron en la estación seca
3. El suelo presenta numerosos signos de escorrentía
4. El mantenimiento de esta planta de tratamiento de aguas residuales, luego que la promotora culmine y entregue el proyecto residencial, será responsabilidad de que entidad?

En esta imagen vemos los signos de escorrentías en gran parte del lote y la vegetación (helechos) plantas que demandan mucha humedad.

1. De acuerdo a lo observado, la planta de tratamiento debe reubicarse, de tal forma que se eviten posibles efluentes directos a la quebrada, en el evento que durante la estación lluviosa la capacidad de absorción del suelo se vea comprometida.
2. Se debe presentar una figura legal confiable que garantice el mantenimiento de la planta de tratamiento.

- Solicitamos la reubicación de la planta de tratamiento de aguas servidas la figura que garantizaría el mantenimiento de la misma.

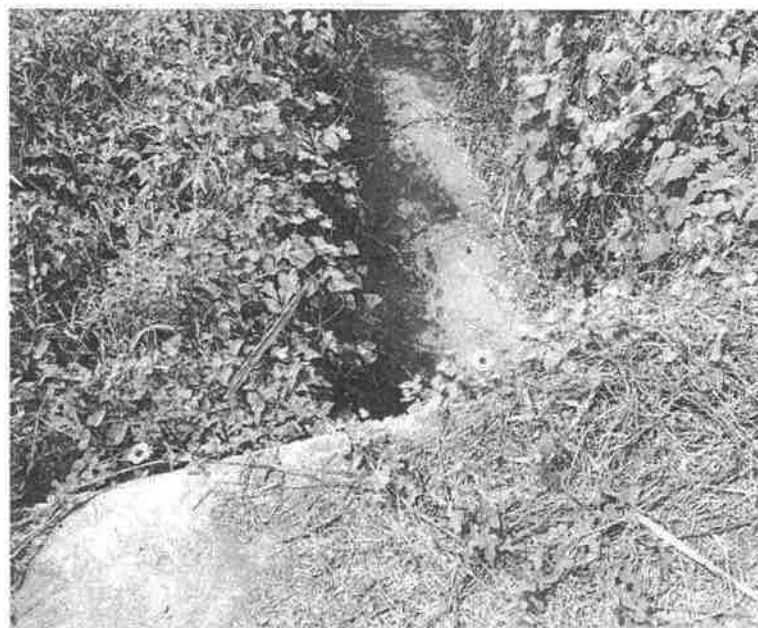
Esta imagen refleja el canal cementado dentro de la propiedad
