## INFORME TÉCNICO DE EVALUACIÓN DEL ESTUDIO DE IMPACTO AMBIENTAL.

FECHA: **30 DE OCTUBRE DE 2020**  
 NOMBRE DEL PROYECTO: **“IGLESIA BÍBLICA DE COLÓN”**  
 PROMOTOR: **IGLESIA BÍBLICA DE COLÓN**  
 UBICACIÓN: **CORREGIMIENTO DE CATIVA, DISTRITO Y PROVINCIA DE COLÓN.**

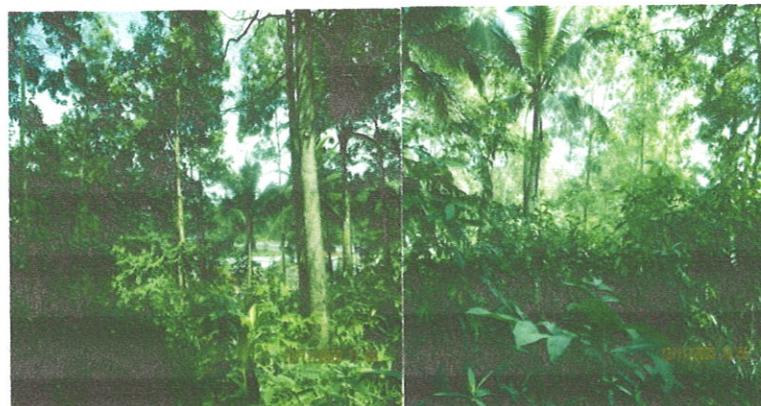
2. La vegetación que se evidencio en el polígono del EsIA en mención, es de un bosque secundario joven (rastrojo) y arboles dispersos de acuerdo con la opinión de la sección forestal. Sin embargo la masa vegetal observada al momento de la inspección no coincide con lo descrito en el documento en el capítulo 7.1. CARACTRISTICAS DE LA FLORA. Página 31 en el cual menciona que está compuesta de “100 por ciento de gramínea”.

Fotos #2. Área del proyecto vegetación abundante.

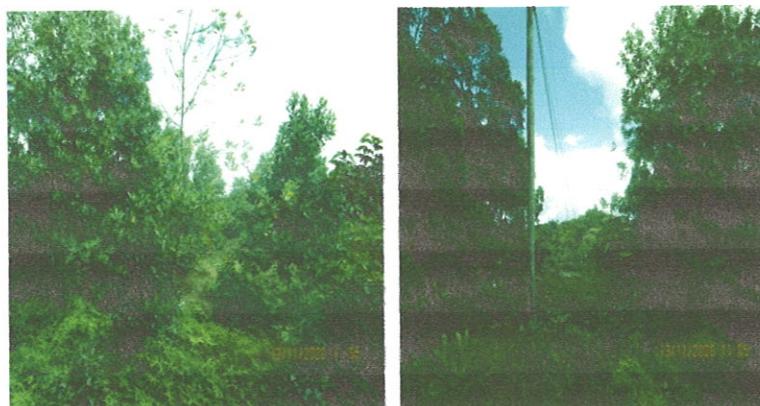
Fotos #3. Cableado pasa por el polígono del proyecto

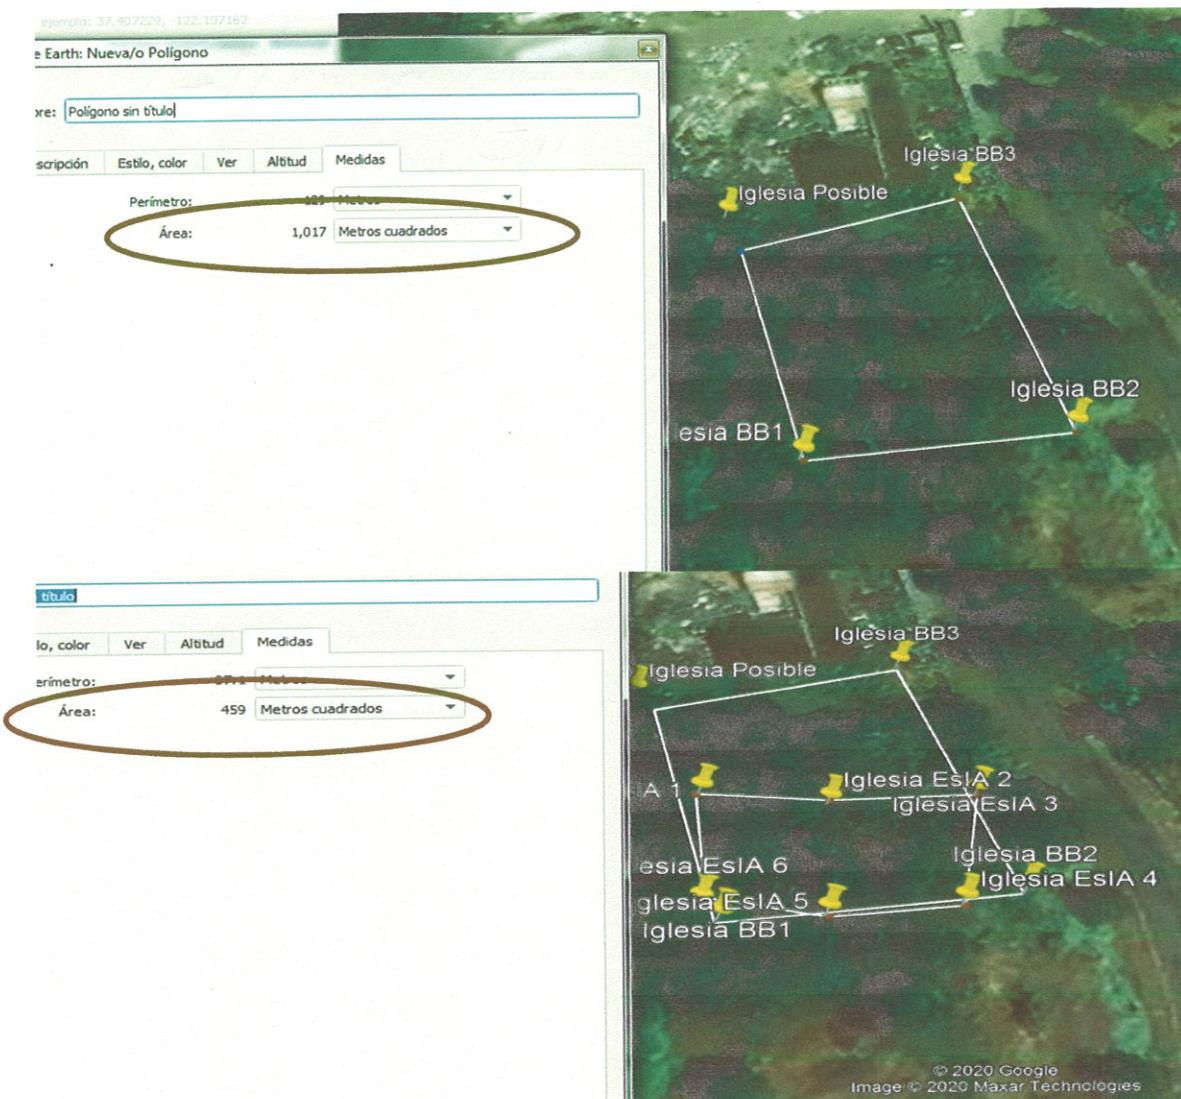
UTM-DATUM WGS 84, en la página 14. Indica una superficie de 459 m<sup>2</sup> aproximadamente, por otro lado La superficie verificada con las coordenadas tomadas en campo indican 1,017 m<sup>2</sup> aproximadamente. Estas coordenadas no coincide con la superficie presentada en el documento. Cuadro 5.1 desglose de áreas del proyecto en la página 11. Superficie total 1,041 m<sup>2</sup>. Por lo que debe aclarar cuál es la superficie exacta del proyecto

Imágenes de Google Earth Pro, Coordenadas de Campo y del EsIA.
