**Informe Técnico de Evaluación del EsIA Cat I proyecto denominado; "NIVELACION DE TERRENO." a desarrollarse en el Corregimiento de Puerto Pílon, Distrito y Provincia de Colón. Presentado por INMOBILIARIA KITA, S.A.**

MINISTERIO DE AMBIENTE  
DIRECCION REGIONAL DE COLON  
SECCION OPERATIVA DE SEGURIDAD HIDRICA  
INFORME TÉCNICO Nº 6 DE EVALUACION.

## INFORME TÉCNICO DE EVALUACIÓN DEL ESTUDIO DE IMPACTO AMBIENTAL.

NOMBRE DEL PROYECTO: "NIVELACIÓN DE TERRENO"

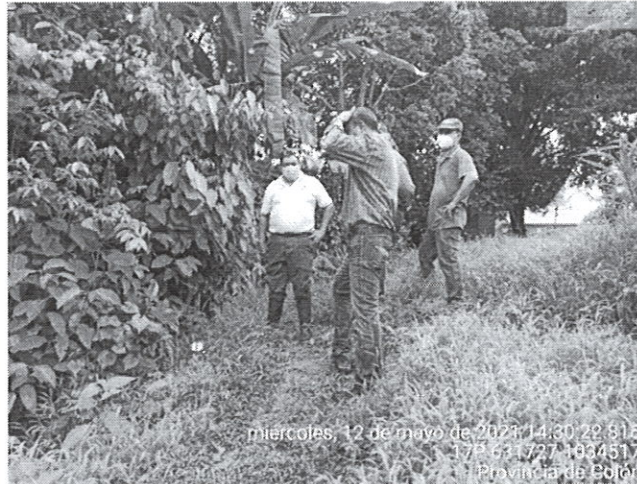
**Foto #1. Toma de puntos del polígono en campo, con el promotor y agrimensor.**

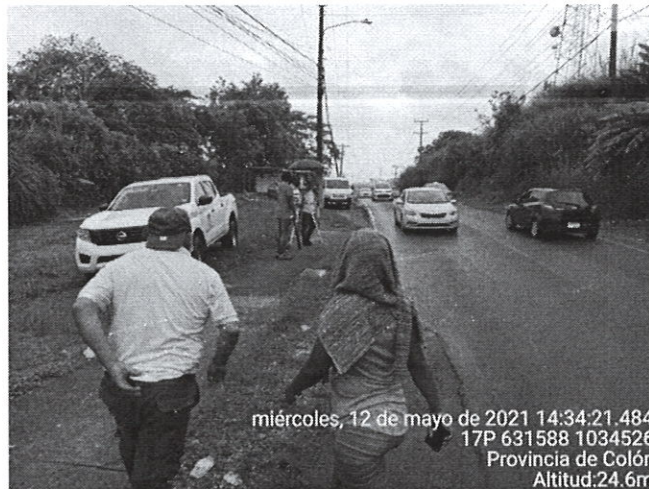
**Foto #2. Vista de los funcionarios del Ministerio de Ambiente-Colón en el sitio para realizar la toma de coordenadas.**
