Proyecto: **“URBANIZACIÓN BAHÍA LAS MINAS”**

## INFORME TÉCNICO DE INSPECCIÓN No. 007-2022

### INFORME TÉCNICO SOCOMAR No. 004-2022

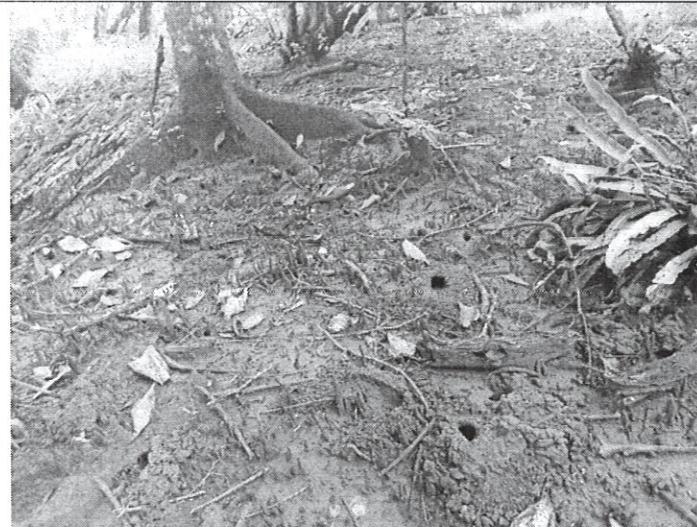
Foto 13. Cangrejos dentro del AID del proyecto.

- Se evidenciaron cangrejos dentro del Área de Influencia Directa del Proyecto, principalmente en los troncos y raíces de los manglares, adicional se identificaron túneles en el suelo, realizados por estos cangrejos, (ver foto 13).

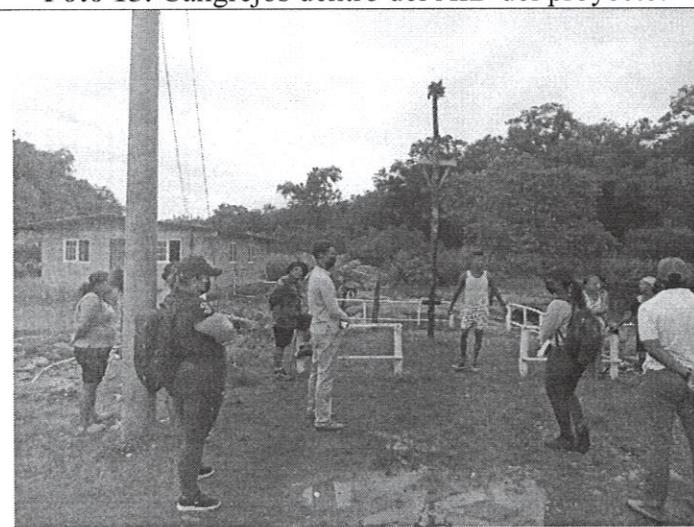
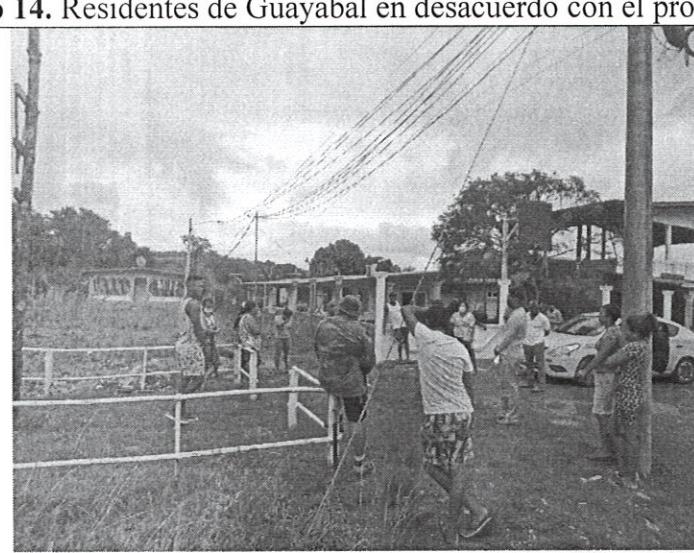
Foto 14. Residentes de Guayabal en desacuerdo con el proyecto.

Foto 15. Residentes de Guayabal en desacuerdo con el proyecto.

- Durante el recorrido de la inspección técnica de campo, residentes de la Comunidad de Guayabal, se acercaron a conversar con el grupo técnico del MiAMBIENTE, sobre la obra. Los mismos indican que están poco informados con respecto al desarrollo del proyecto, adicional afirman estar en desacuerdo con la intervención del manglar evidenciado en campo, ya que desmejoraría su calidad de vida y su economía local en relación a la recolección de los cangrejos. (ver foto 14 - 15)

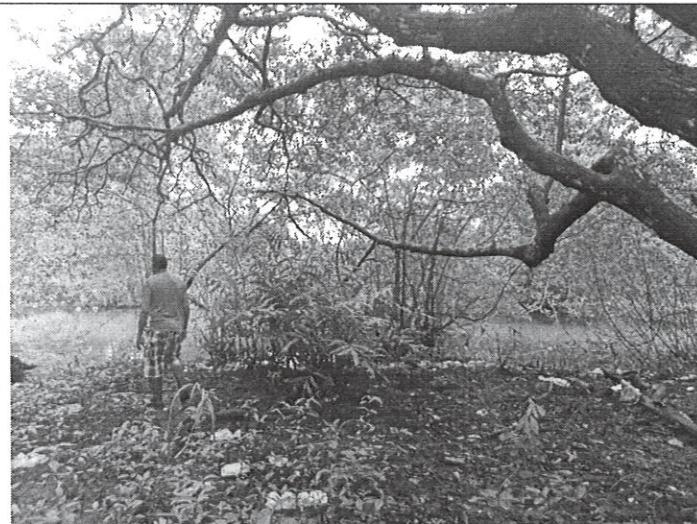
Foto 10. Río Cativa, cursa en la parte trasera del proyecto

- Dentro del polígono del proyecto cursa un cuerpo de agua en sentido noreste, el cual drena al río Cativa, (ver foto 8).
- En la parte trasera del polígono del proyecto, cursa el río cativa. Desde el último punto del proyecto hasta el borde más alto del río, existe una distancia de 50 metros aproximadamente, (ver foto 9 – 10).

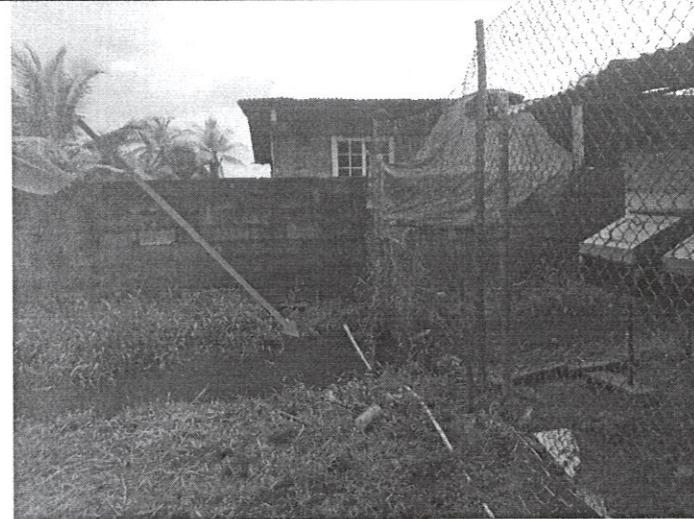
Foto 11. Punto destinado para las Descargas de Aguas Residuales que genere el proyecto.

- Durante el Recorrido, el promotor señaló el punto destinado para las Descargas de Aguas Residuales que genere el proyecto. Se evidenciaron viviendas con distancias entre tres a cinco metros del punto destinado para dicha descarga, (ver foto 11).

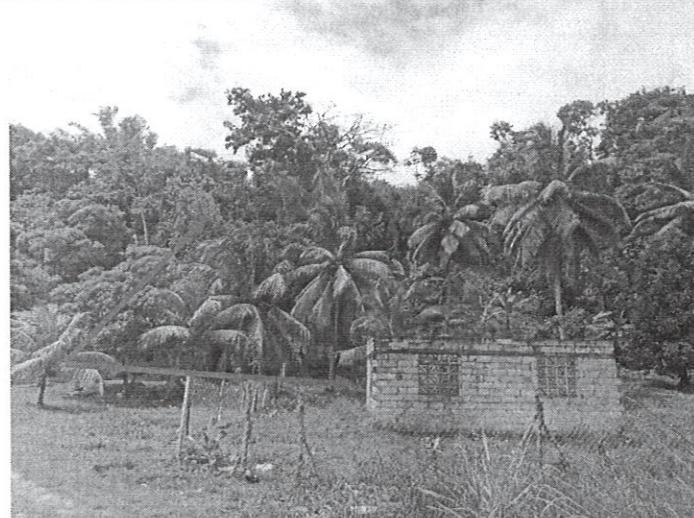
Foto 12. Punto de extracción de tosca.  
Vivienda dentro del punto destinado para la extracción de tosca.

- En el punto destinado para la extracción de tosca, se evidenció masa vegetal conformada por especies herbáceas leñosas, arbustivas y arbóreas, representada por especies pioneras de rápido crecimiento y árboles dispersos. Adicional, en este punto se ubica una vivienda cercada con alambre de Ciclón. Se logró conversar con el propietario de la vivienda, quien indica que tiene un derecho posesorio en parte del punto de extracción señalado por el promotor, sin embargo, el promotor indica lo contrario, (ver foto 12)

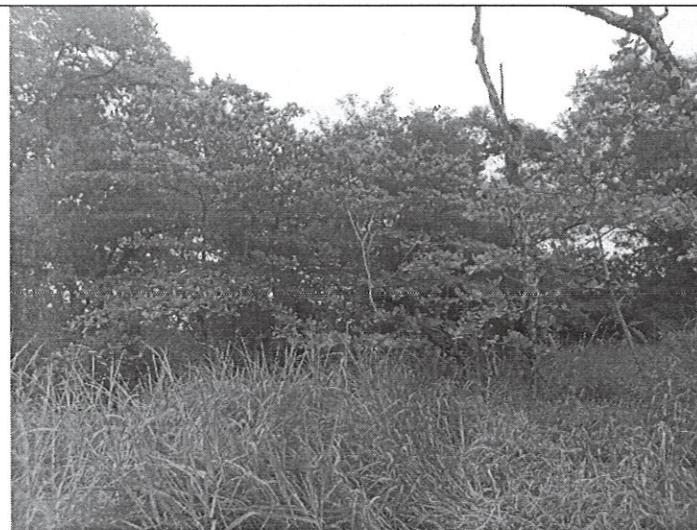
**Foto 7.** Vegetación compuesta por almendro de playa, entre otros arbustos propios de una zona de humedal

- Dentro del polígono del proyecto se observó vegetación de gramínea, almendro de playa, manglar (mangle blanco, rojo y negro), entre otros arbustos propios de una zona de humedal, (ver foto 5 hasta 7).

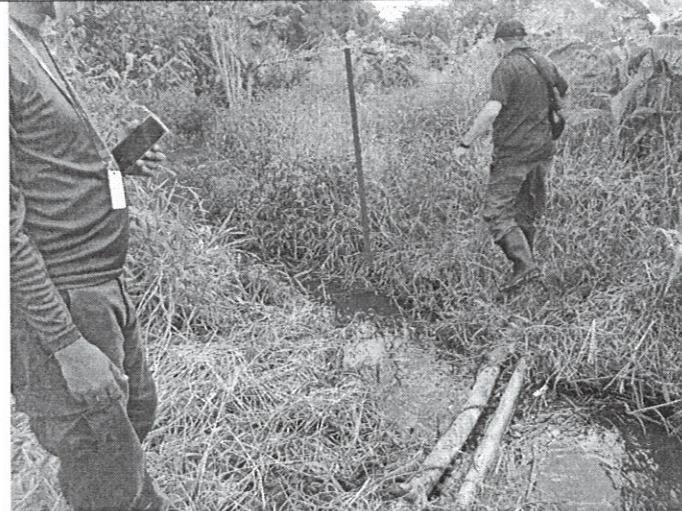
**Foto 8.** Cuerpo de agua que cursa sentido noreste, dentro del polígono del proyecto.

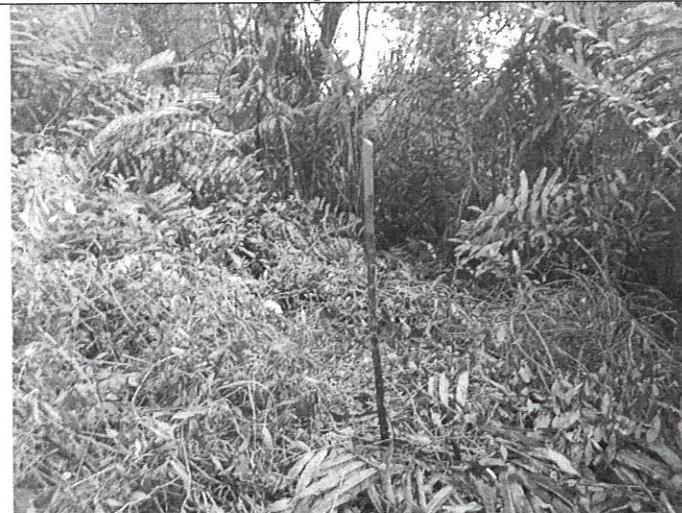
**Foto 9.** Último Punto del polígono del proyecto.

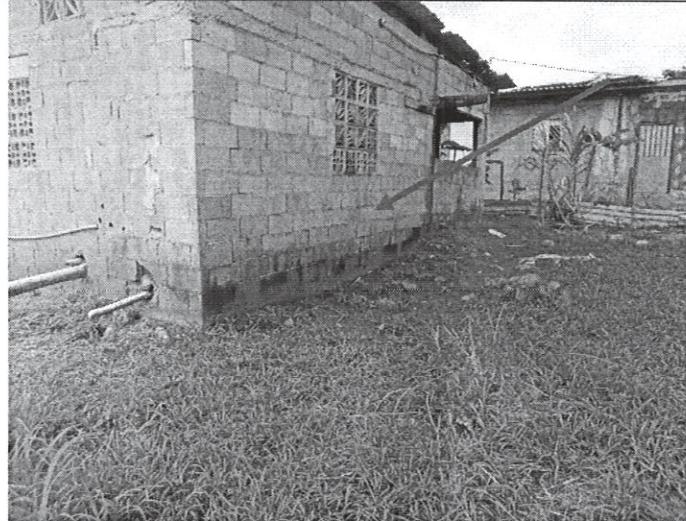
**Foto 4.** Vivienda con marcas de altura de nivel de, resultado de las inundaciones

- Durante el recorrido, se observó el suelo saturado en agua. Adicional, se pudo evidenciar las marcas de altura de nivel de agua en las viviendas, provocado por las inundaciones, (ver foto 3 – 4).

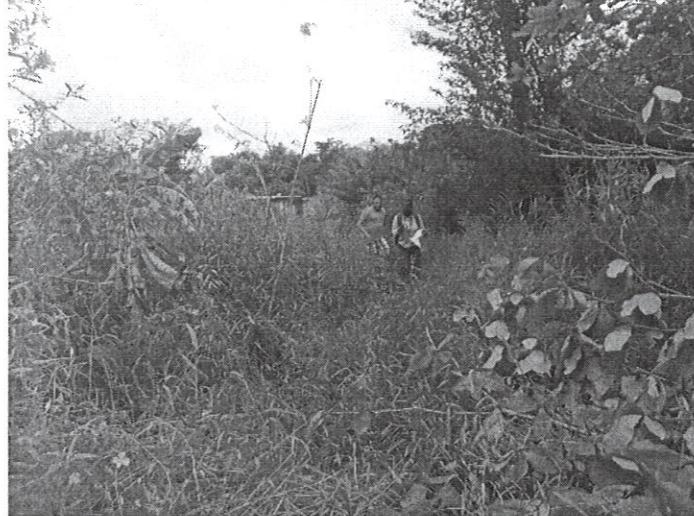
**Foto 5.** Vegetación compuesta por gramíneas

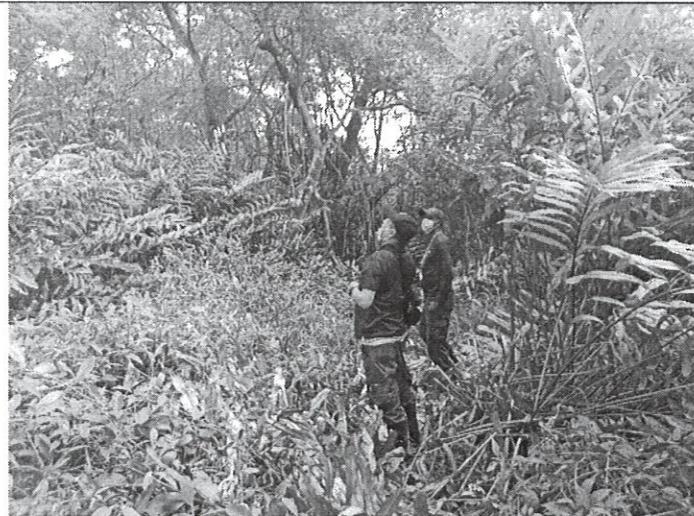
**Foto 6.** Vegetación compuesta por mangle blanco, negro y rojo.

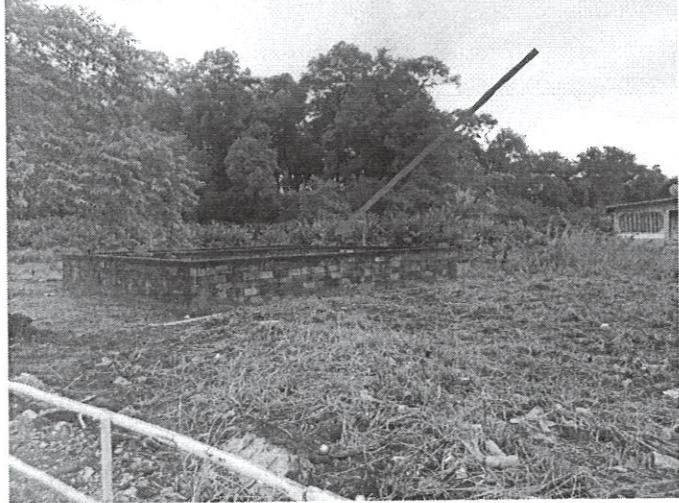
<p><b>Foto 1.</b> Vivienda dentro del polígono del proyecto. La misma cuenta con fundación y siete líneas de bloques.</p>
0627955 m E 1035806 m N

- En el polígono donde se pretende desarrollar el proyecto existe la infraestructura de dos viviendas, cuyos propietarios son residentes del sector de Guayabal. Una de estas viviendas está en su fase inicial de construcción, cuenta con fundación y siete líneas de bloques. La otra vivienda está en un 90% de avance, la misma cuenta con puertas, ventanas, techo y servicios básicos. De acuerdo a lo indicado por el promotor, donde se ubica esta segunda vivienda se tiene contemplado la construcción de una vía de acceso hacia el proyecto, por lo que se llegará a un acuerdo con el propietario de dicha vivienda para su posterior Reubicación. (ver foto 1 – 2).

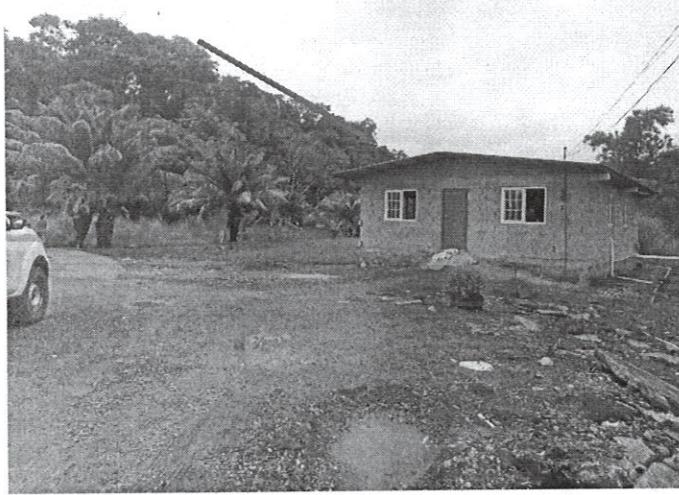
<p><b>Foto 2.</b> Vivienda dentro del polígono del proyecto. Se encuentra en un 90% de avance.</p>
0628093 m E 1035728 m N

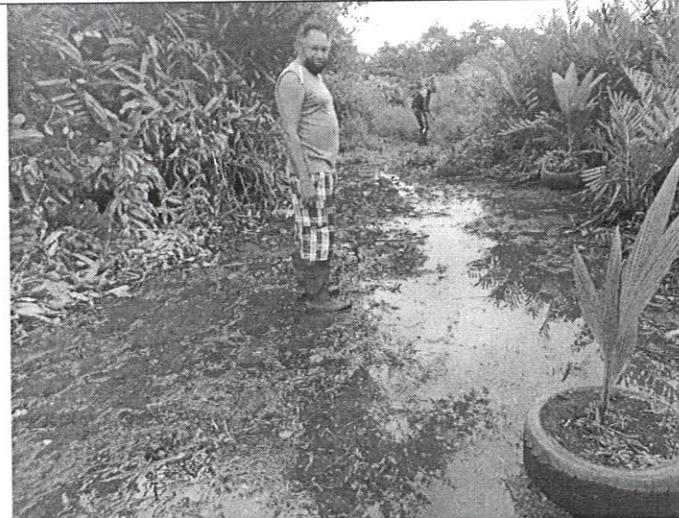
<p><b>Foto 3.</b> Suelo saturado en agua.</p>

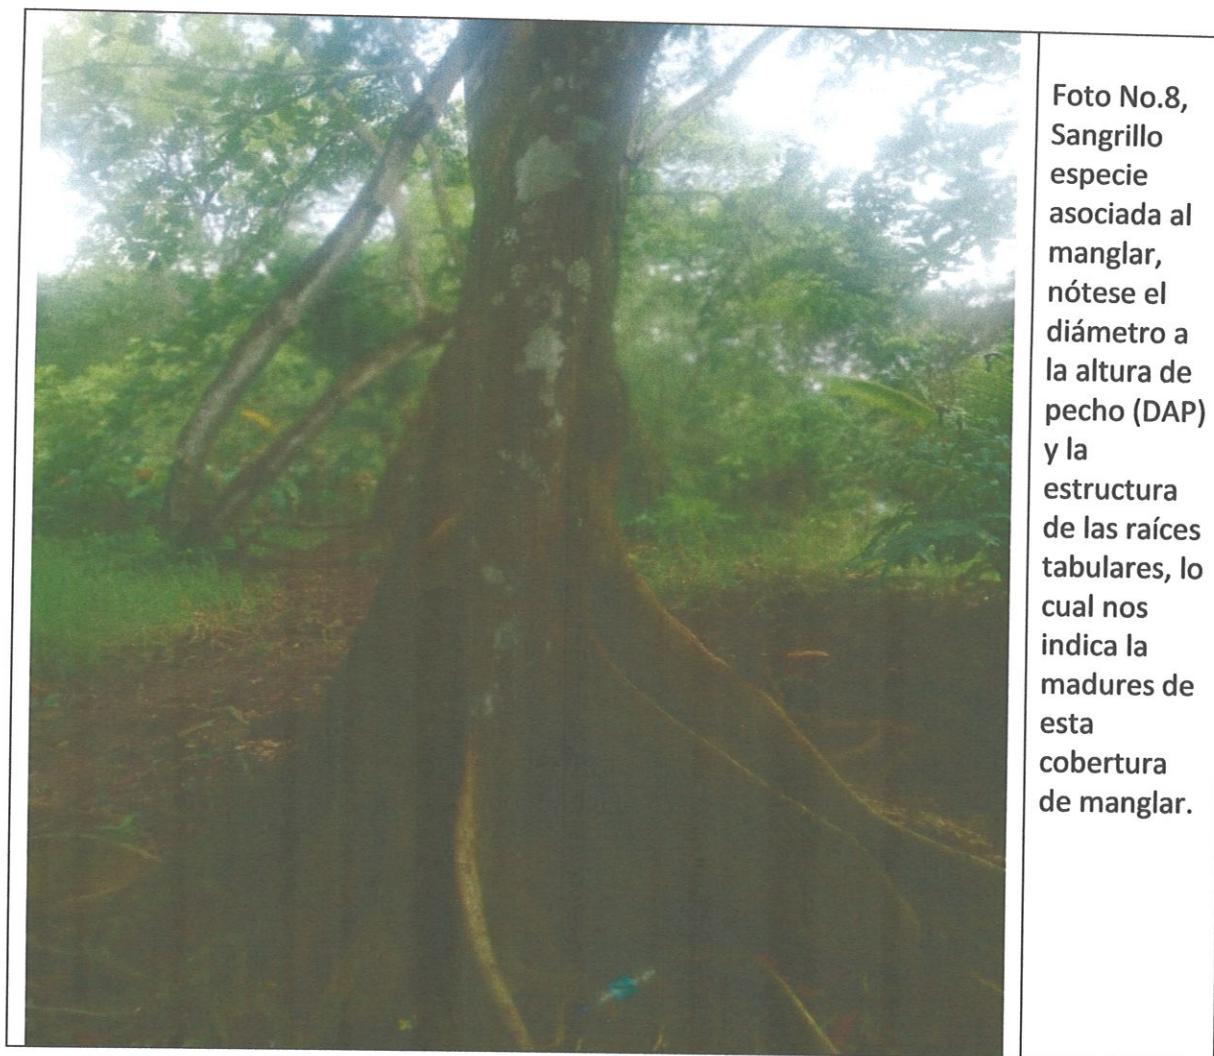
Foto No.8, Sangrillo especie asociada al manglar, nótese el diámetro a la altura de pecho (DAP) y la estructura de las raíces tabulares, lo cual nos indica la madurez de esta cobertura de manglar.

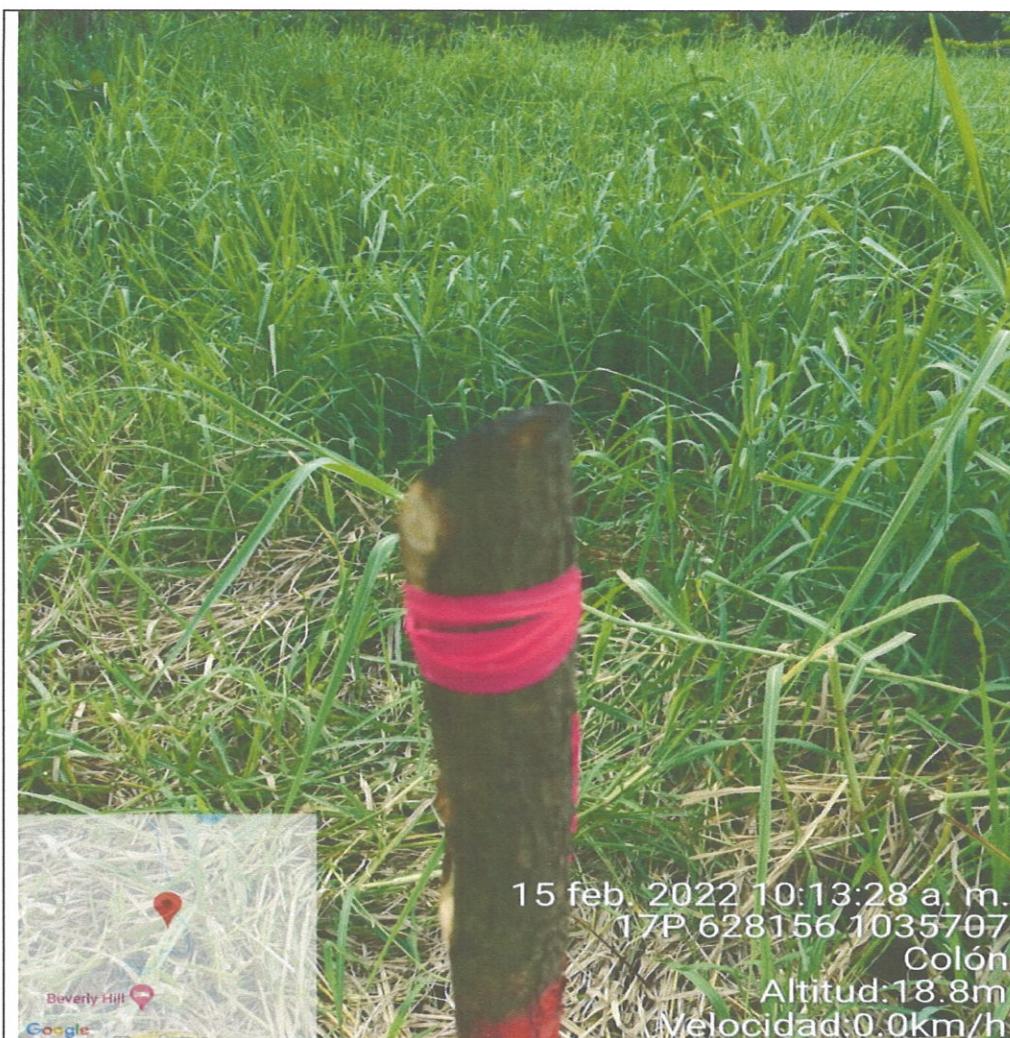
Foto No. 4,  
Herbazal  
que  
circunda el  
polígono y  
el bosque  
de manglar

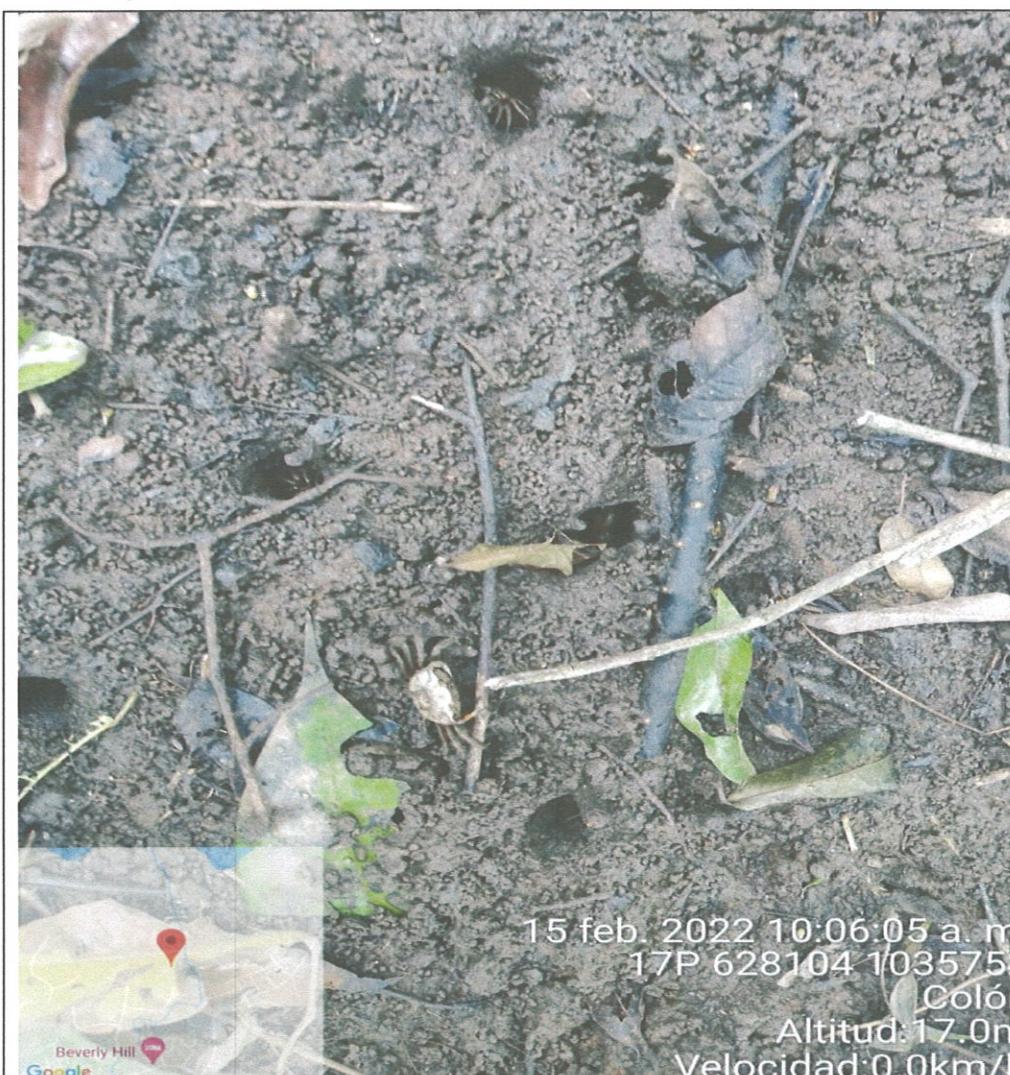
Foto No. 5,  
cangrejos,  
fauna  
asociada al  
manglar.
