Informe Técnico de Evaluación del EsIA Cat I denominado “CENTRO AGROFORESTAL ECOTURÍSTICO Y DE FORMACIÓN AUTOSOSTENIBLE GOLD” a desarrollarse en el Corregimiento de San Juan, Distrito de Colón y Provincia de Colón. Presentado por FUNDACIÓN GLOBAL OPPORTUNITES FOR LEARNING AND DEVELOPMENT (OPORTUNIDADES GLOBALES PARA APRENDER Y DESARROLLARSE) (GOLD).

INFORME TÉCNICO

Evaluación de Estudio de Impacto Ambiental – Componente Hidrológico

INFORME TÉCNICO DE EVALUACIÓN DEL ESTUDIO DE IMPACTO AMBIENTAL

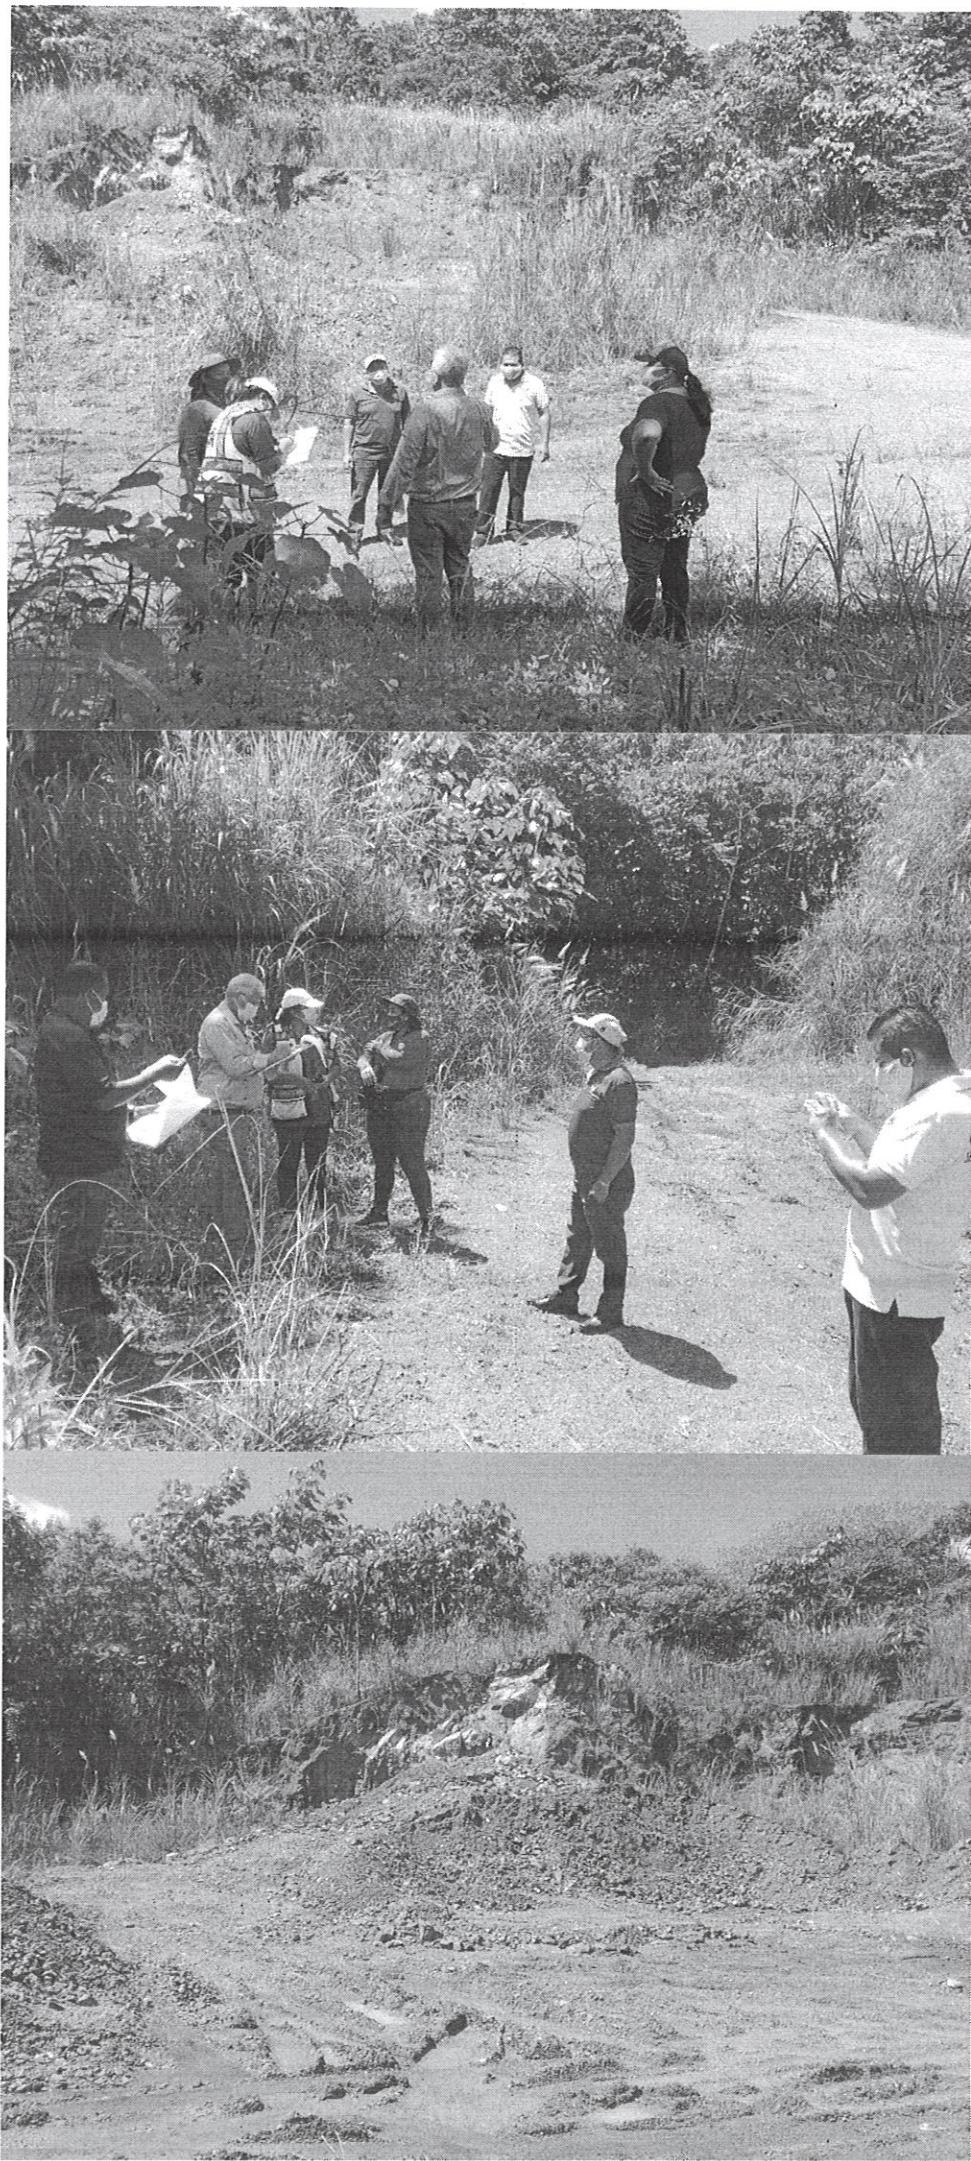
Fotos del sitio donde se pretende realizar el proyecto categoría I

- ❖ En el documento no indicar la superficie del área donde se pretende realizar el proyecto, ni la característica de la masa vegetal que será afectada tampoco si se talan algunos de los árboles dispersos que se encuentran en el sitio.

- ❖ El promotor debe aclarar la superficie del área donde se pretende realizar el proyecto, también la superficie y la caracterización de la masa vegetal que será afectada de igual si se va a talar alguno de los árboles dispersos que se encuentran en el sitio, de la cual se evidenciaron en la inspección de campo.

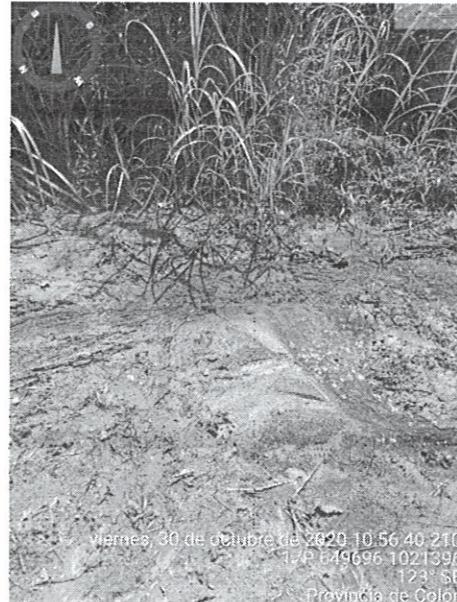
Según el mapa de 1:50,000, no se evidencia la existencia de fuentes hídricas. Por lo que las corrientes observadas en campo son producto del agua pluvial, llamadas cuerpos de aguas intermitentes.

Foto 2: corriente intermitente 2

- Respetar la servidumbre mínima de 10 metros. Tal y como se indicó durante la inspección.
- De incumplir con lo anteriormente descrito, será merecedor de una sanción por parte del Ministerio de Ambiente.

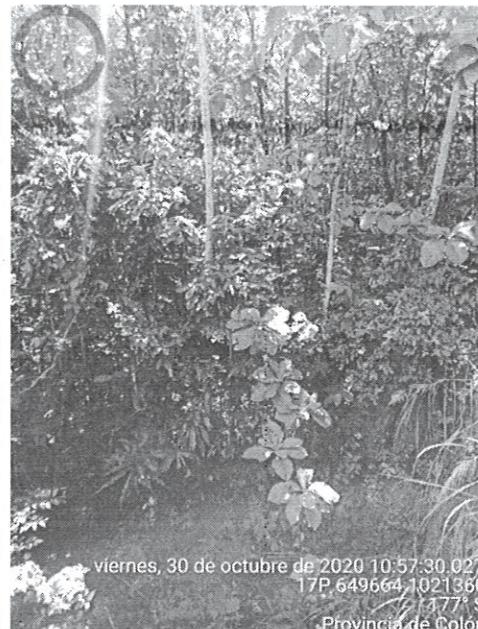
Foto 3: corriente intermitente 1

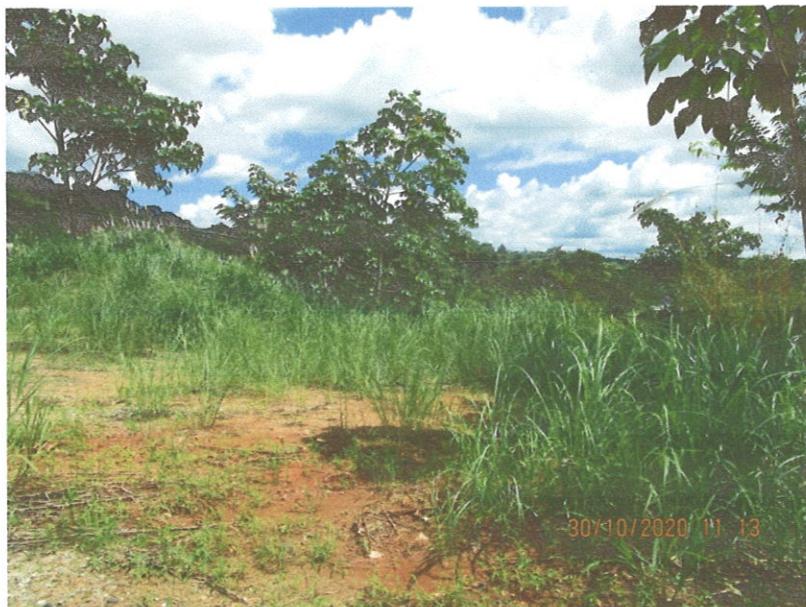
Foto 2. Masa Forestal evidenciada durante la inspección técnica de campo.

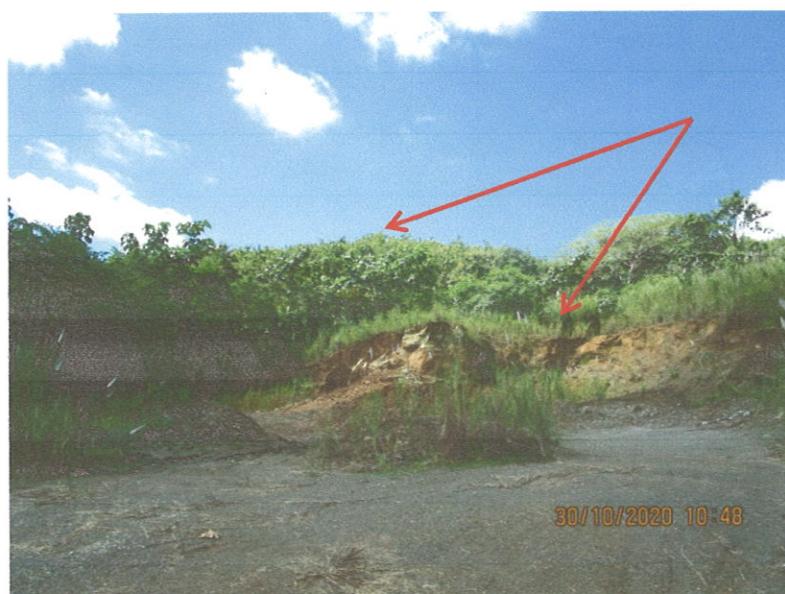
Foto 3. Evidencia del área de estudio intervenida.
Se evidencia plantación de teca en la parte trasera de la fotografía.
