David, 16 de marzo de 2022
Nota DRCH- 652 -015 -2022

INFORME TÉCNICO DE EVALUACIÓN No. 005-2022

**GIRA DE INSPECCIÓN DE CAMPO AL SITIO DONDE SE DESARROLLARA EL
ESIA CAT. II**

“RESIDENCIAL LAS HORTENCIAS”

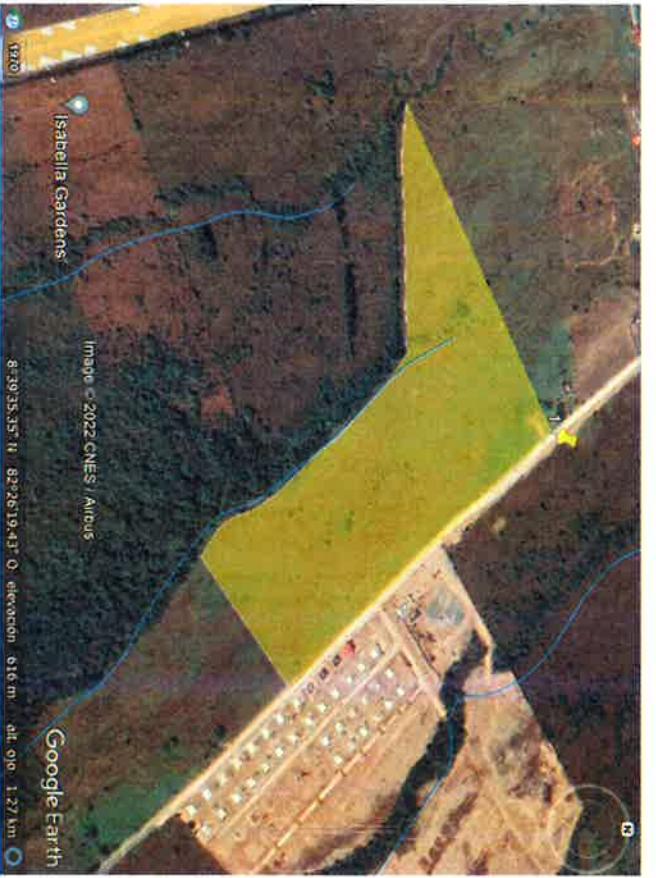
Figura No. 1. Polígono del proyecto.

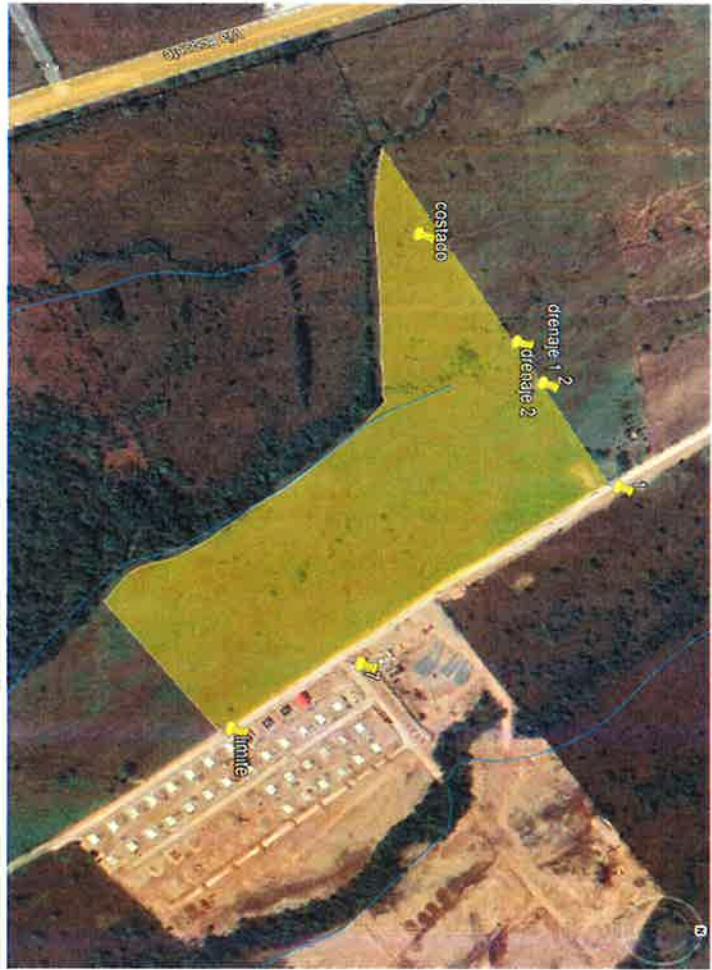
Figura No. 2. Recorrido del proyecto, durante la Inspección.

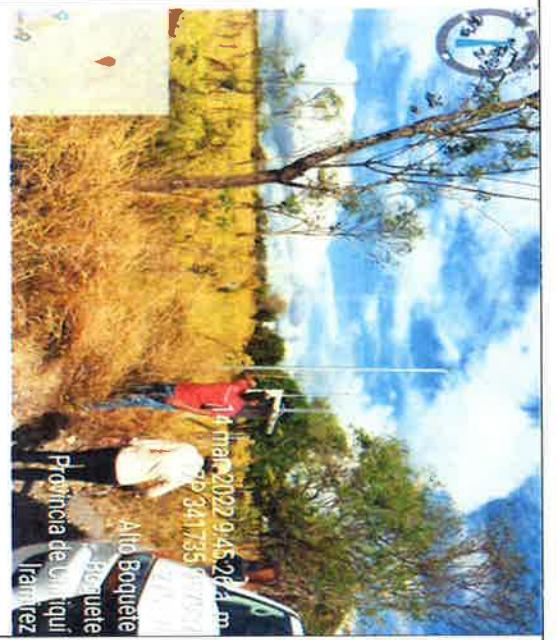
- Al proyecto se ingresa por la vía David-Boquete, hasta la entrada de Caldera y se acceso al proyecto por una calle de gravilla que también conduce a otro proyecto Residencial.

FOTO N° 1: Vista del sitio de acceso al polígono a desarrollar.

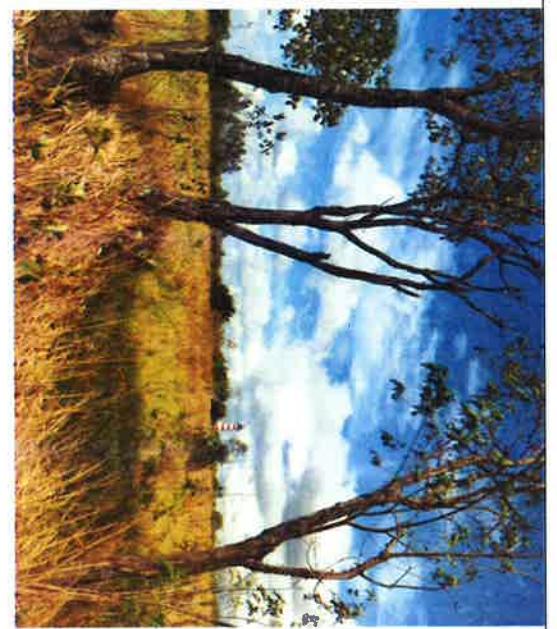
- En cuanto a la vegetación existente, al momento de la inspección se observó que predominan las gramíneas y arboles dispersos ubicados en las cercas vivas del límite de la propiedad

FOTO N° 2: Vista frontal de la propiedad y algunos de los árboles existentes.

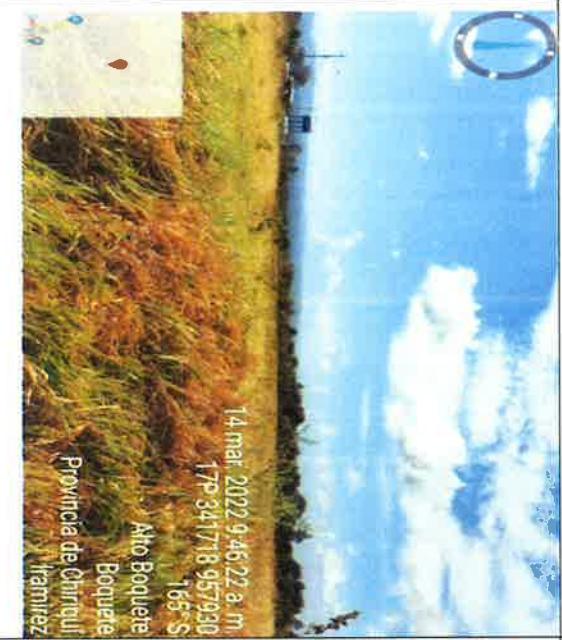
- Se observó que hay un drenaje pluvial de poca extensión, en la parte media del polígono, el cual se proyecta conducir hasta el drenaje mayor, que atraviesa parte del polígono recorriendo un costado de la propiedad, hasta el final de la misma. En el momento de la inspección ninguna de las zanjas de drenaje contenía agua.

FOTO N° 3: Vista de la parte media del polígono.

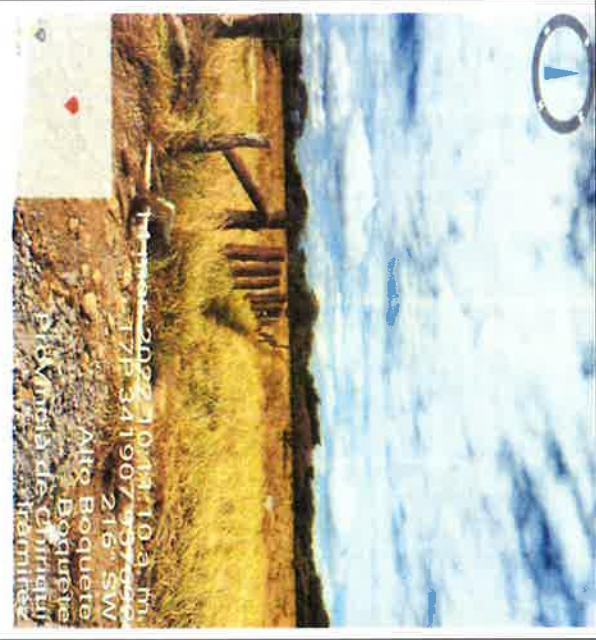
FOTO N° 4: Vista de cerca lateral.

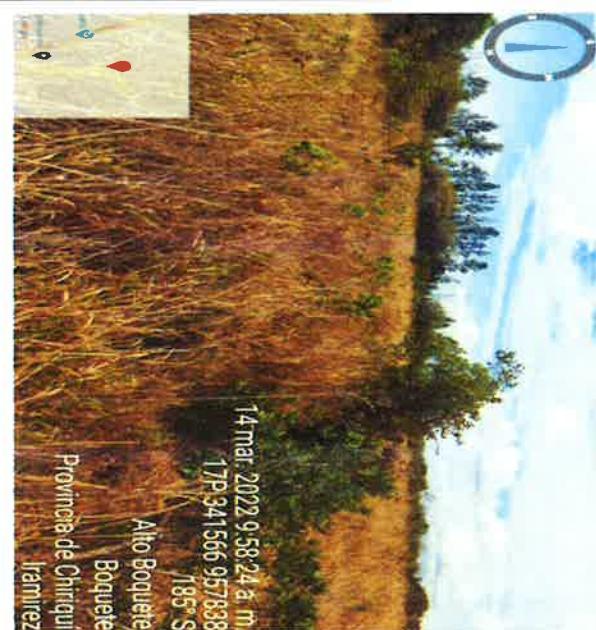
FOTO N° 5: Vista del área final del polígono.
