**SECCIÓN DE EVALUACIÓN DE IMPACTO AMBIENTAL
INFORME TÉCNICO DE INSPECCIÓN AL ÁREA DE DESARROLLO DEL PROYECTO**

Proyecto:	LIMPIEZA MECANIZADA DE FINCA		
Categoría:	I		
Promotor:	JAVIER ALEXIS CARRASCO JAÉN		
Representante Legal:	N/A		
Ubicación:	Corregimiento de Paris, Distrito de Parita, provincia de Herrera.		
Expediente No.:	DRHE-I-F-08-2022		
Fecha de Inspección:	29 de Marzo de 2022		
Fecha del Informe:	30 de Marzo de 2022		
Participantes:	Nombre	Cargo	Institución/Sociedad/Empresa
	Francisco Cortés	Evaluador de Impacto Ambiental	MiAmbiente – Dirección Regional de Herrera
	Luis Peña	Jefe de la Sección de Evaluación de Impacto Ambiental	MiAmbiente – Dirección Regional de Herrera
	Adilio Saavedra	Jefe de Agencia de Pese (Apoyo con dron)	MiAmbiente – Dirección Regional de Herrera
	Javier Carrasco	Promotor del Proyecto	N/A

Informe Técnico de Inspección a Campo del proyecto "**LIMPIEZA MECANIZADA DE FINCA**".

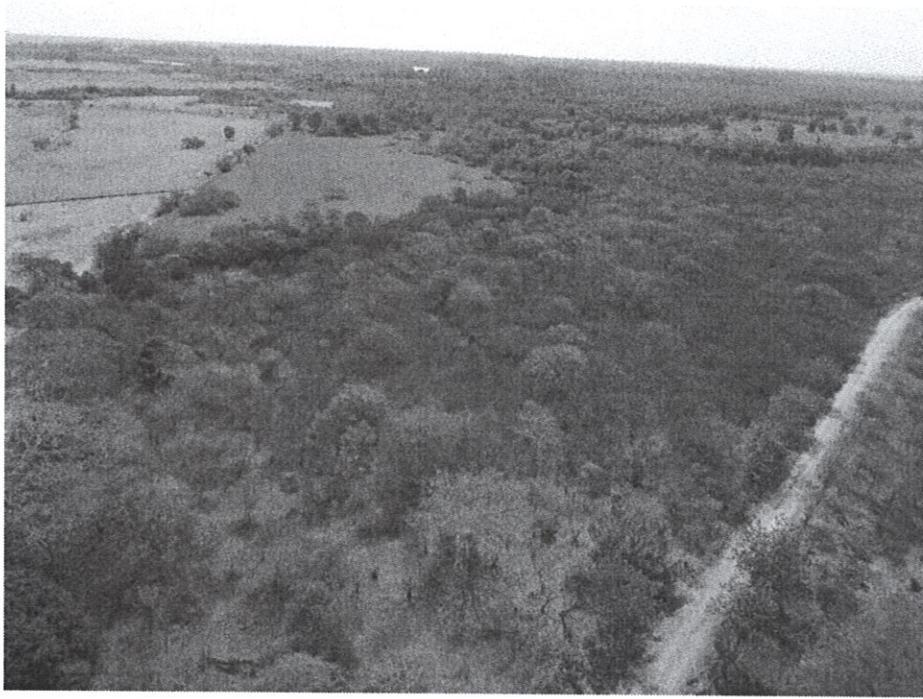
<p>Foto. N° 1 Se observa rastrojo (herrero, algarrobo) en asociación con árboles adultos, al fondo gramíneas.</p>

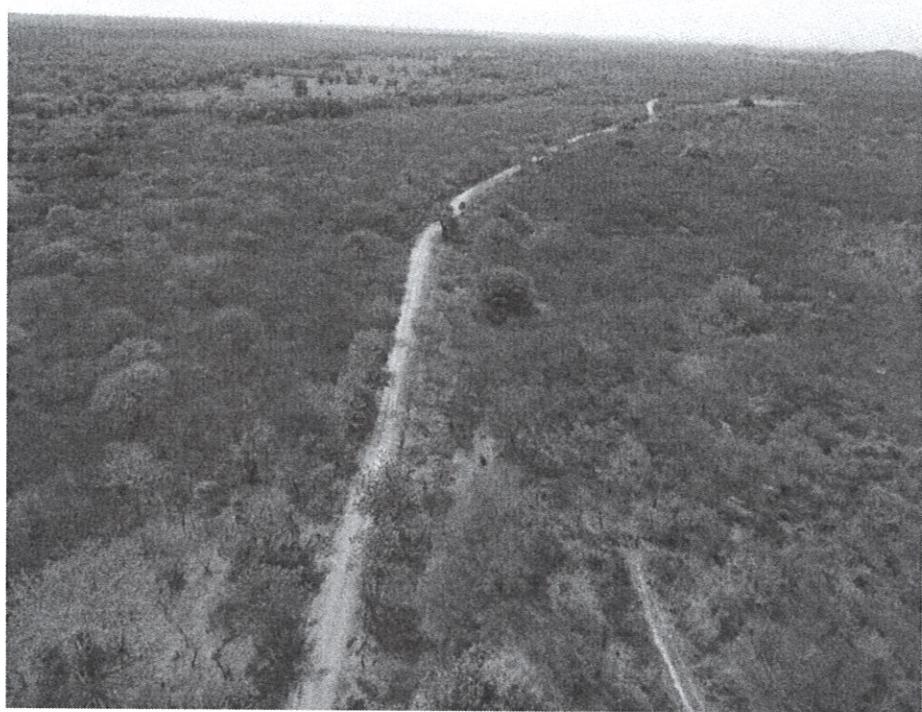
Foto. N° 2 Se observa calle que va hacia el puerto de Paris, a ambos lados inmuebles que se pretenden limpiar, los cuales están cubiertos de rastrojos, árboles y gramíneas identificadas en el Ambiente Biológico (Globo A).

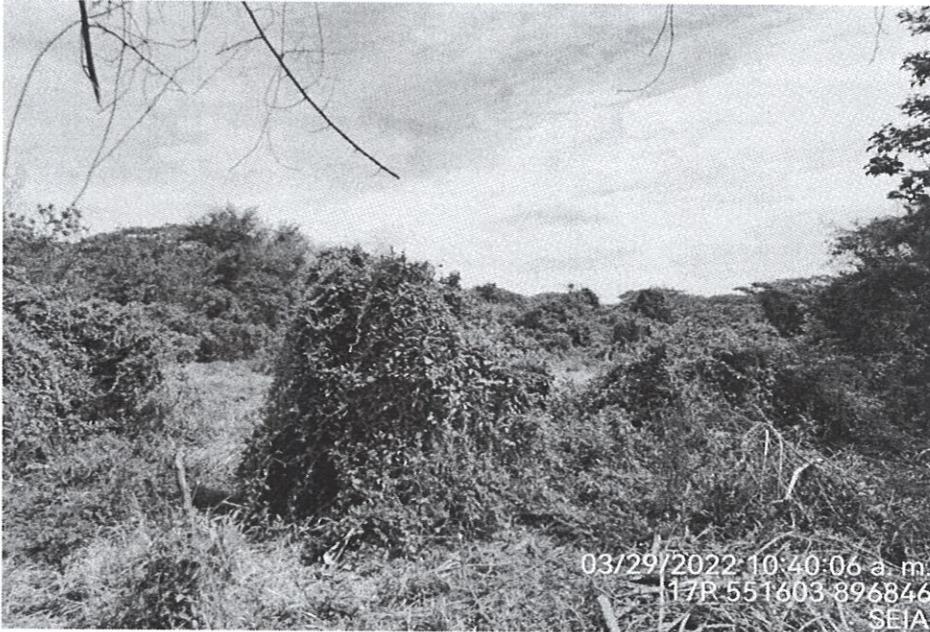
<p>03/29/2022 10:40:06 a.m. 17P 551603 896846 SEIA</p> <p>Foto N° 1 Vegetación rastrera y rastrojo, al fondo bosque de galería del Río Santa María.</p>
896846 m N 551603 m E

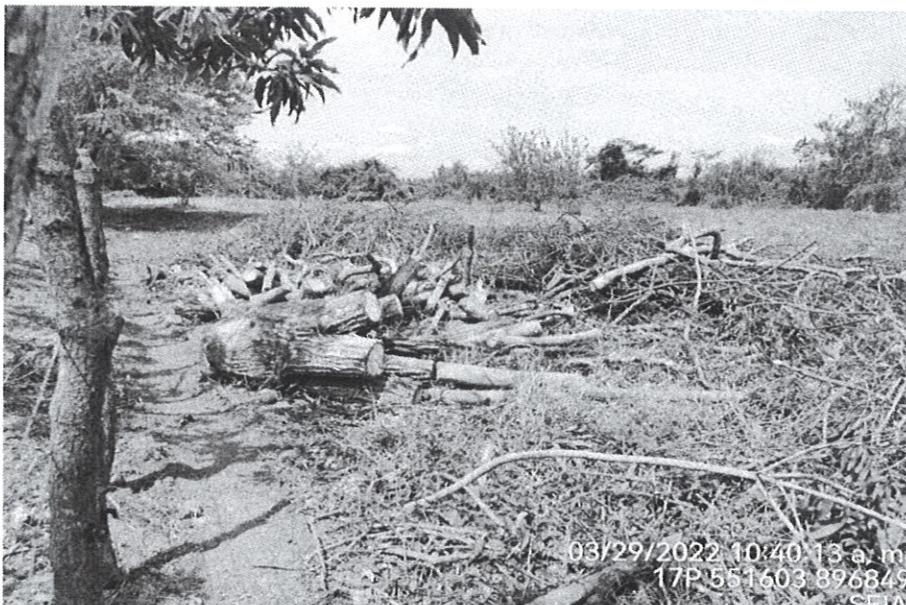
<p>03/29/2022 10:40:13 a.m. 17P 551603 896849 SEIA</p> <p>Foto N° 2 Limpieza de cercas, se observa árbol talado en servidumbre dentro del polígono, al fondo arboles adultos y rastrojos.</p>
