INFORME TÉCNICO DE INSPECCIÓN AL SITIO DE DESARROLLO DEL PROYECTO

Proyecto:	Lotificación Llano Afuera		
Categoría:	I		
Promotor:	Silvia Edith Sandoval Lu.		
Representante Legal:	N/A		
Ubicación:	Corregimiento de Ocú (Cabeceira), Distrito de Ocú, Provincia de Herrera.		
Expediente No.:	DRHE-I-F-13-2022		
Fecha de la inspección:	14 de Abril de 2022		
Fecha del Informe:	18 de Abril de 2022		
Participantes:	Nombre	Cargo	Institución
	Yuria Benítez	Sección de Evaluación de Impacto Ambiental	MiAmbiente - Herrera
	Isselyn Polo	Agencia de Ocú	MiAmbiente - Herrera
	Silvia Sandoval	Promotora	-----
	Horacio Sandoval	Hermano de la Promotora	-----

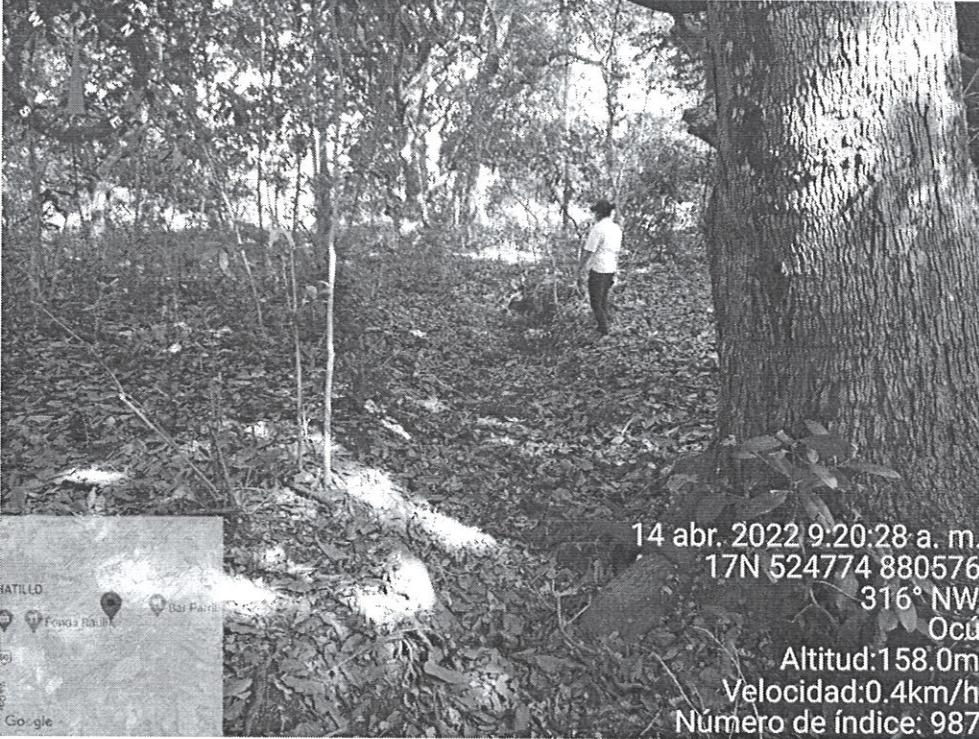
Coordenada de ubicación UTM (WGS-84):	Imágenes tomadas en el sitio.
524774 E 880576 N

En referencia a la hidrología a lo interno del inmueble, no se observaron fuentes de aguas superficiales, sin embargo, aproximadamente a una distancia de cinco (5) metros lineales (Coordenadas UTM, Datum WGS84, 880561 N 524779 E), del vértice del polígono del lote # 18 (Coordenadas UTM, Datum WGS84, 880559.58 N 524783.98 E), se ubica el bosque de protección de la fuente hídrica denominada Quebrada La Porcada.

Fig. No. 1: Vista de la fuente hídrica denominada Quebrada La Porcada, ubicada en la finca colindante al área del proyecto Lotificación Llano Afuera. El polígono del proyecto (lote # 18) se ubica a aproximadamente 5 metros del bosque de protección de dicha fuente hídrica.

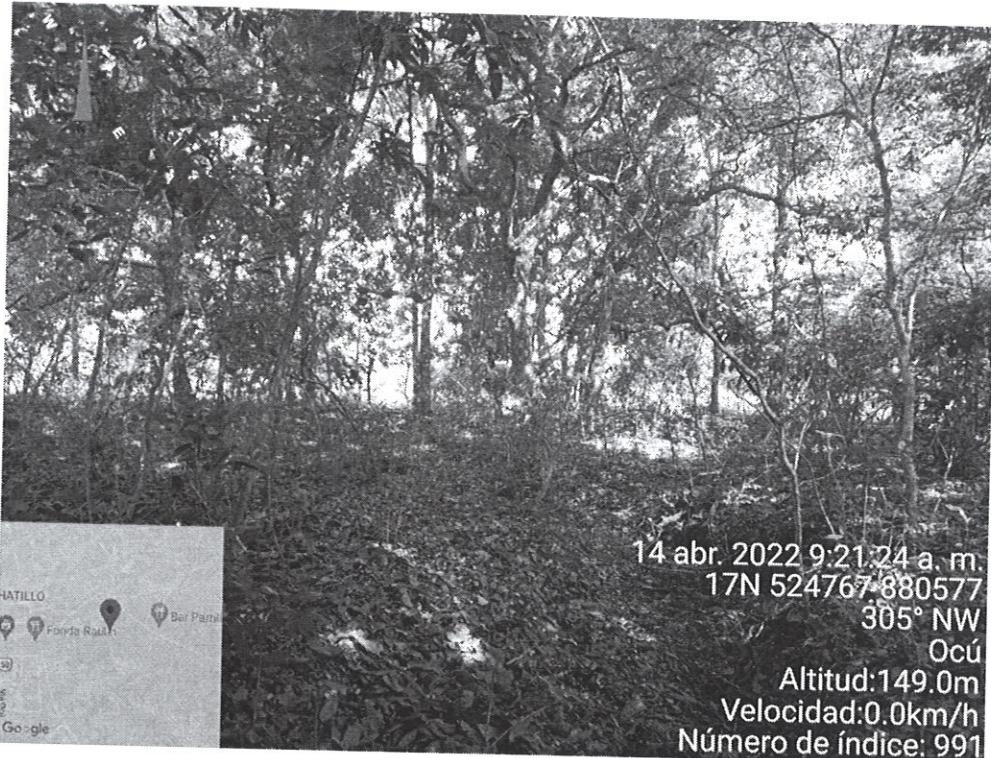
524767 E
880577 N

Fig. No. 2: Vista de la fuente hídrica denominada Quebrada La Porcada, la cual ubica próxima al polígono del proyecto Lotificación Llano Afuera.

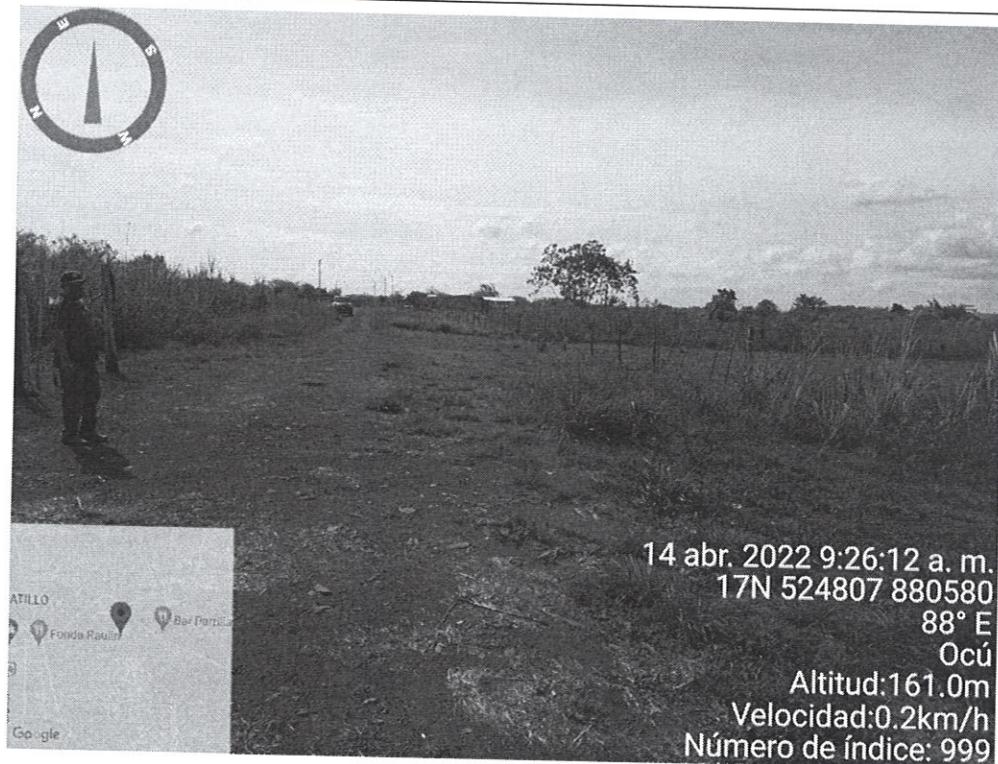
524807 E
880580 N

Fig. No. 3: Vista la vegetación presente en el área del proyecto, remanentes de cultivo de caña, gramíneas y algunos arbustos dispersos.

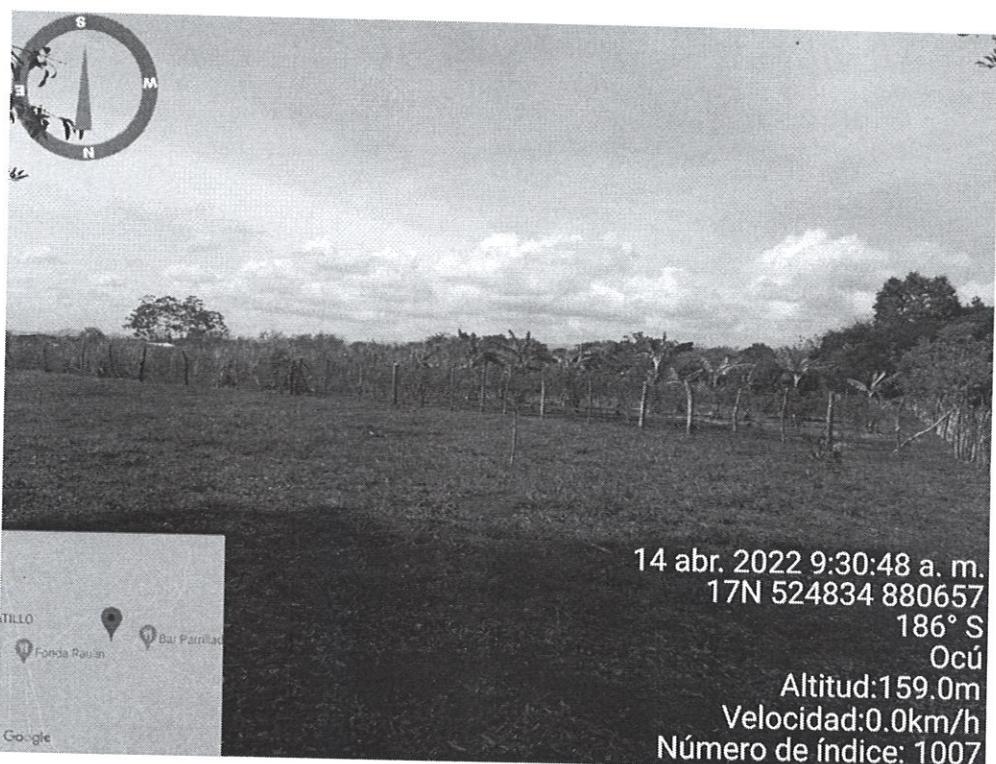
524834 E
880657 N

Fig. No. 4: Vista de la vegetación presente en los lotes parcelados está conformada por diversos cultivos (caña de azúcar, yuca, plátano, guandú) y gramíneas.

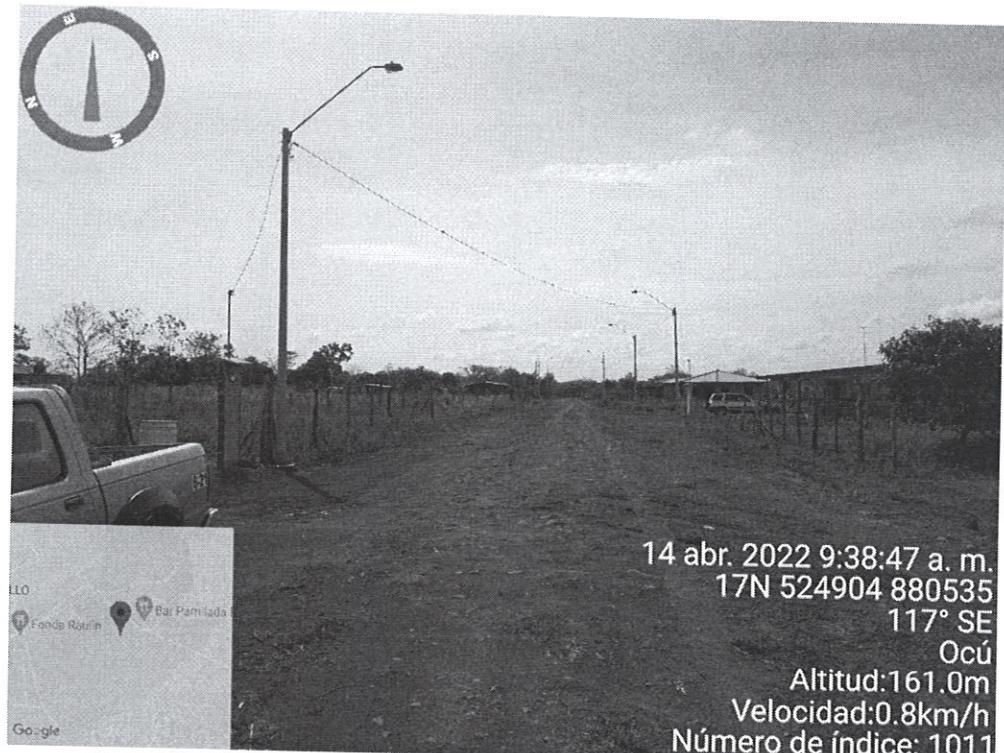
524904 E
880535 N

Fig. No. 5: Vista de las actividades realizadas en el área del proyecto Lotificación Llano Afuera: Parcelación de lotes, construcción de calles internas, habilitación de tendido eléctrico y agua potable.

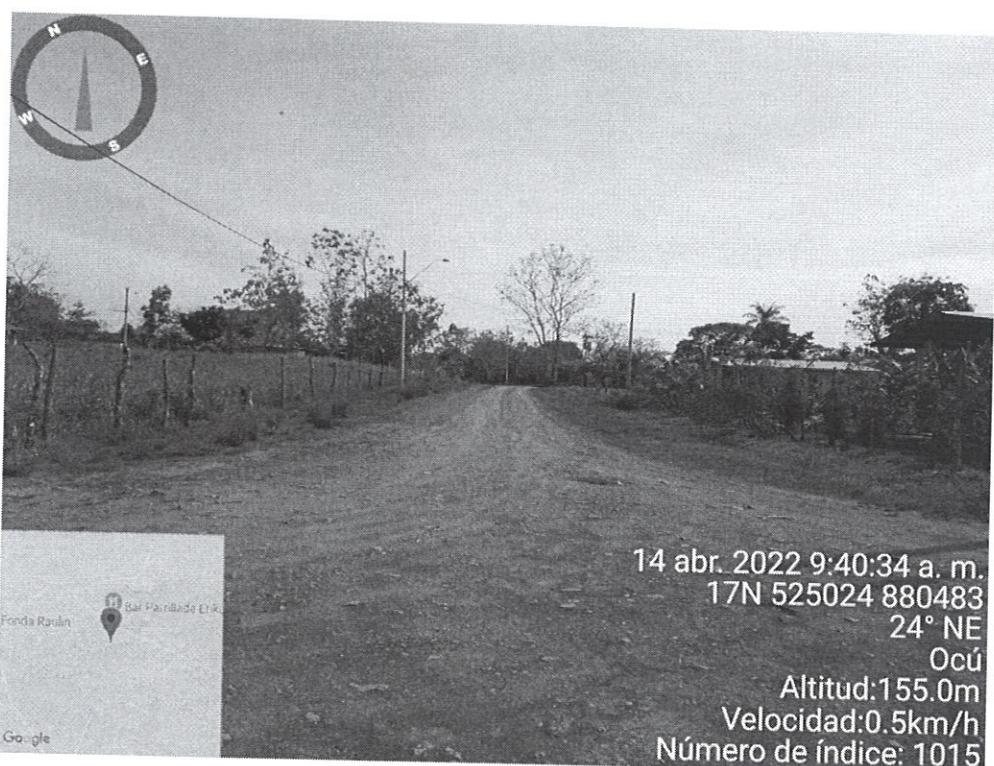
525024 E
880483 N

Fig. No. 6: Vista de la topografía del proyecto, se observa la parcelación de lotes y la construcción de las calles.

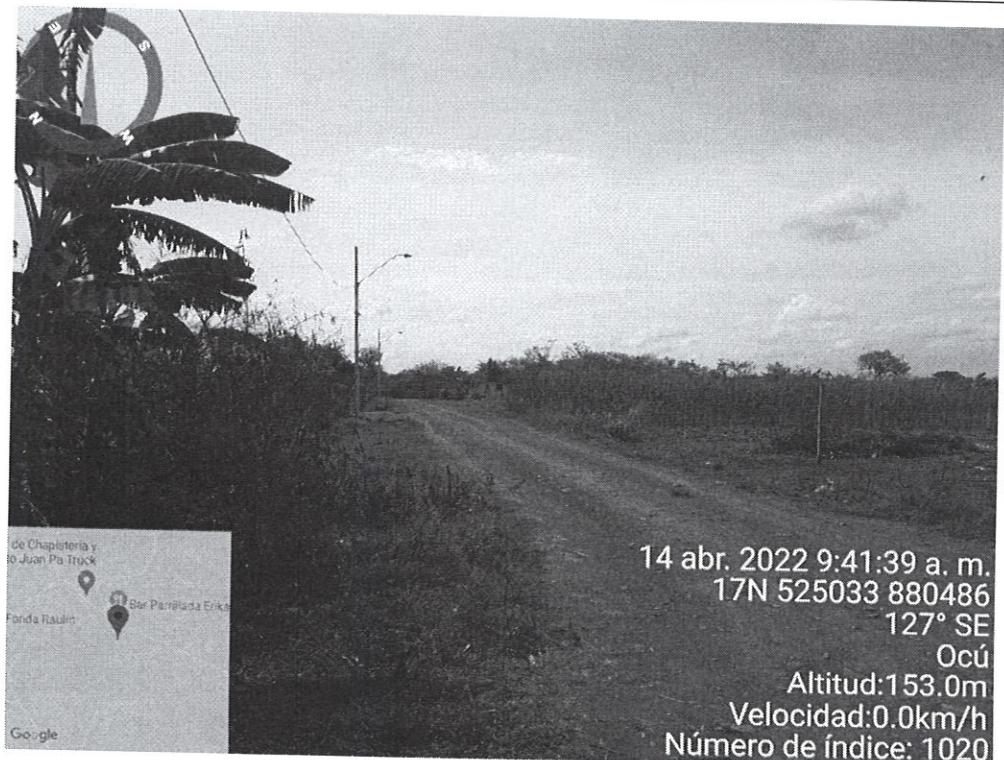
525033 E
880486 N

Fig. No. 7: El proyecto presenta una topografía relativamente plana y vegetación presente en los lotes parcelados (cultivos y gramíneas).

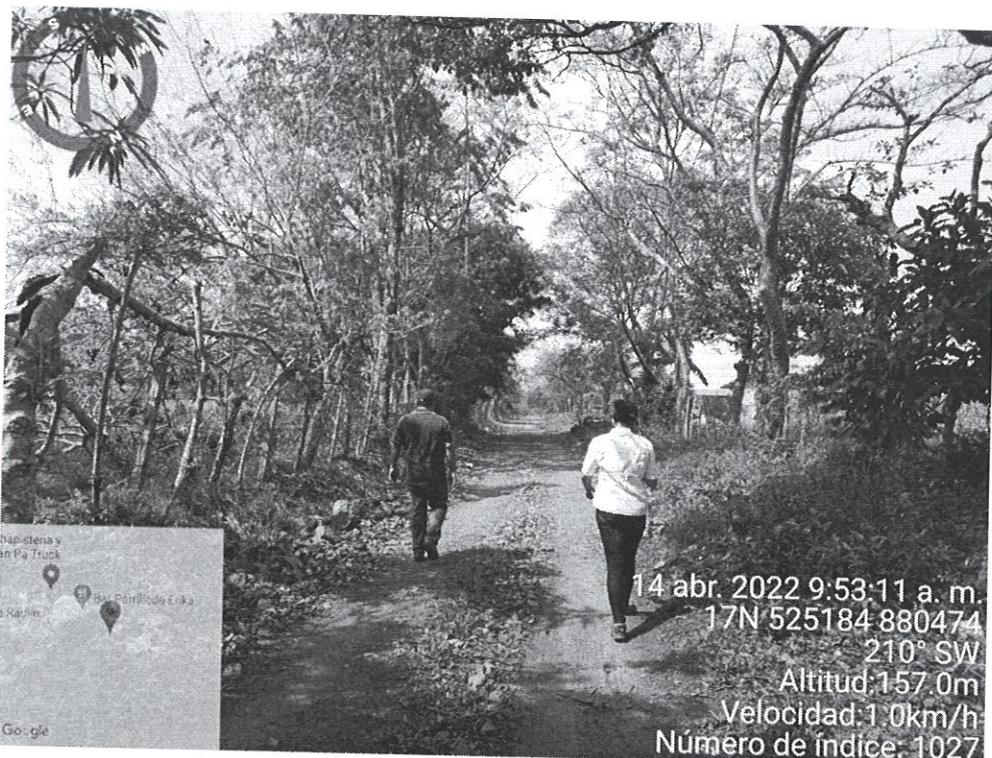
525184 E
880474 N

Fig. No. 8: Vegetación presente en las cercas vivas de las colindancias (carate, nance, entre otros).
