SECCIÓN DE EVALUACIÓN DE IMPACTO AMBIENTAL
INFORME TÉCNICO DE INSPECCIÓN AL ÁREA DE DESARROLLO DEL PROYECTO

Proyecto:	"PARITA SOLAR"		
Categoría:	I		
Promotor:	ORO SOLAR, S.A.		
Representante Legal:	Daniel Hernández Rodríguez		
Ubicación:	Corregimiento de Parita Cabecera, distrito de Parita, provincia de Herrera.		
Expediente No.:	DRHE-I-E-18-2022		
Fecha de Inspección:	24 de mayo de 2022		
Fecha del Informe:	25 de mayo de 2022		
Participantes:	Nombre	Cargo	Institución/Sociedad/Empresa
	Francisco Cortés	Evaluador de Impacto Ambiental	MiAmbiente – Dirección Regional de Herrera
	Franklin Guerra	Consultor Ambiental	En representación del Promotor

Informe Técnico de Inspección a Polígono del proyecto "PARITA SOLAR"

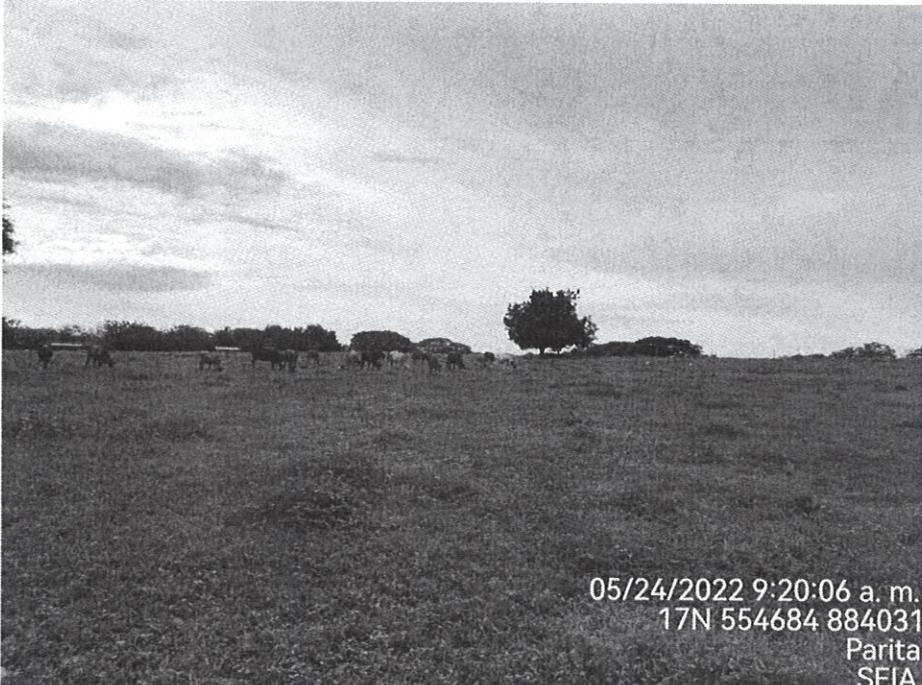
Coordenada de ubicación UTM (WGS-84):	Imágenes tomadas en el polígono.
884031 m N 554684 m E

<p>05/24/2022 9:20:06 a. m. 17N 554684 884031 Parita SEIA</p> <p>Foto. N° 1. Vegetación tipo gramínea y ganado vacuno pasteando en el polígono.</p>

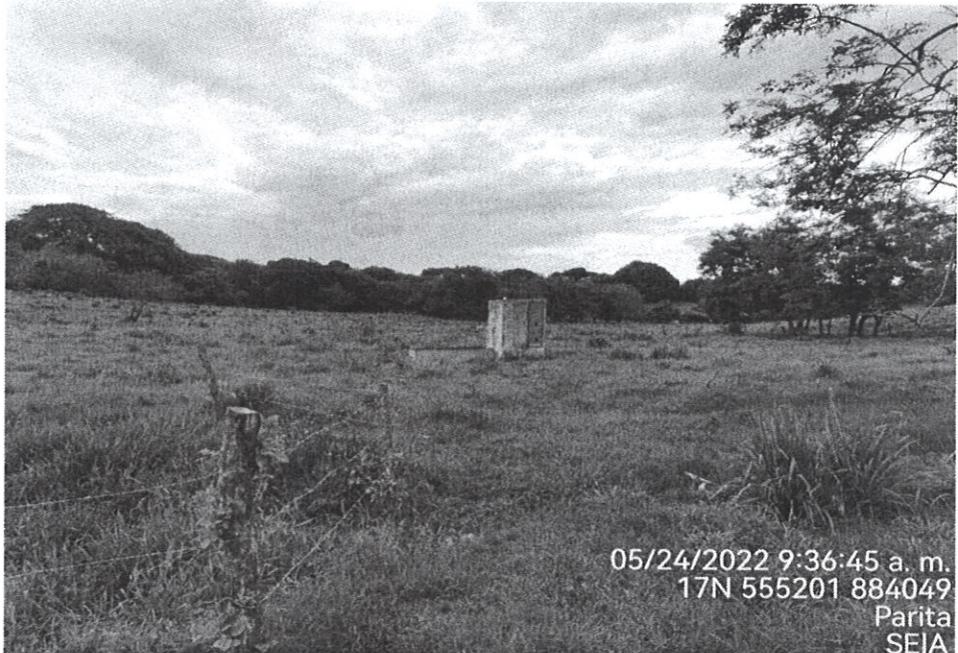
884049 m N 555201 m E

<p>05/24/2022 9:36:45 a. m. 17N 555201 884049 Parita SEIA</p> <p>Foto. N° 4. Sitio donde atraviesa la fuente hídrica, se observa pozo sumergible y algunos árboles dispersos.</p>
--------------------------	---

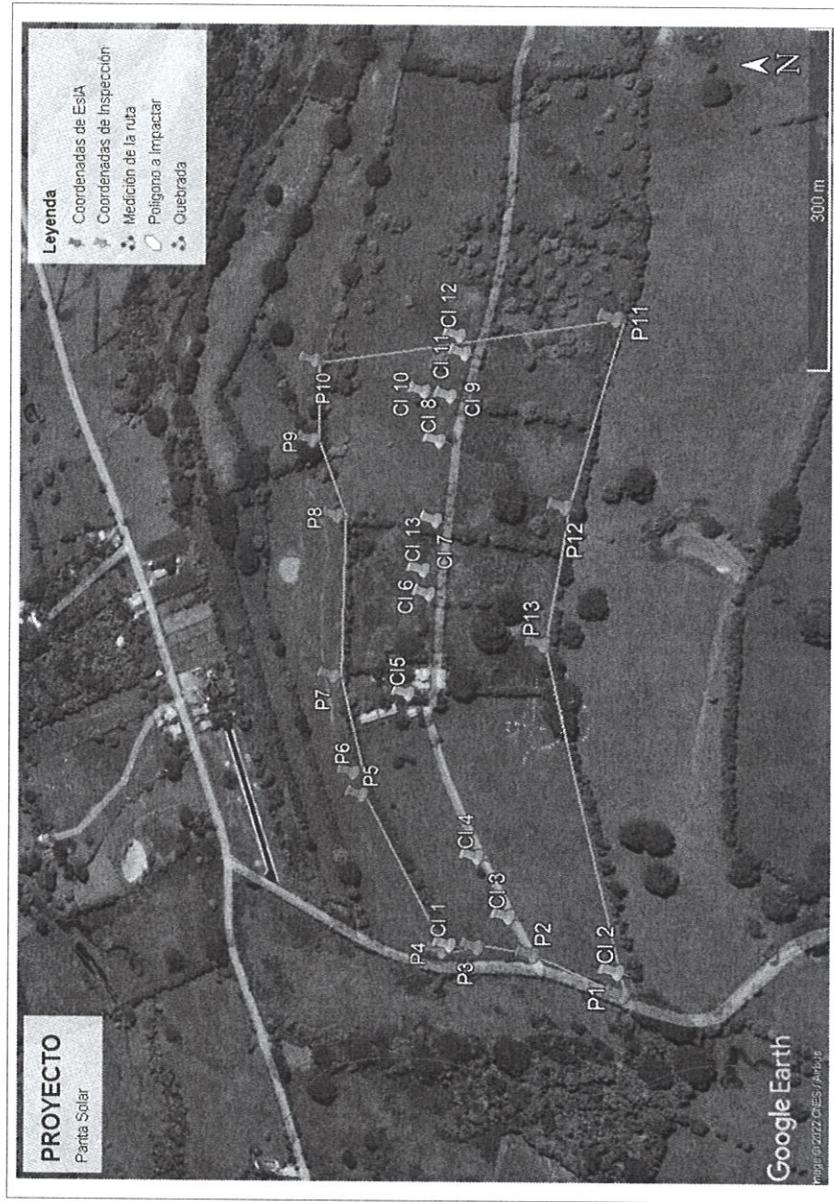
IMAGEN DE GOOGLE EARTH DE INSPECCIÓN REALIZADA AL POLIGONO DEL PROYECTO DENOMINADO “PARITA SOLAR”
