MEMORANDO-DRPO-SEIA-117-2022

ASUNTO: Remisión de Informes Técnicos- EsIA Categoría II

INFORME DE INSPECCIÓN TÉCNICA  
SAPB N°-084-2022.

## Proyecto "COMPLEJO TURISTICO COROTU PLAZA"

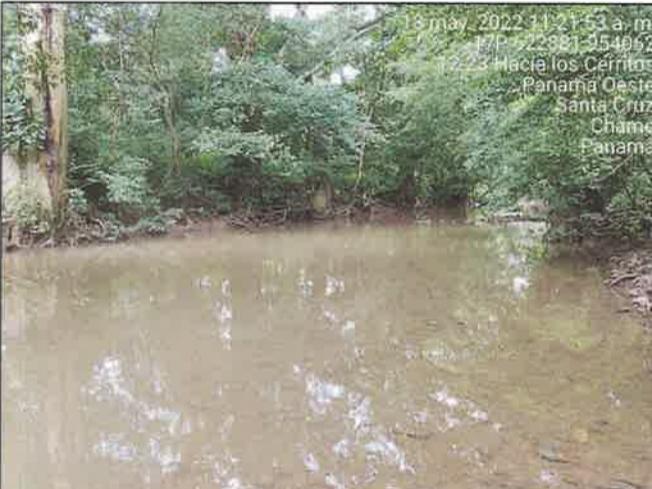
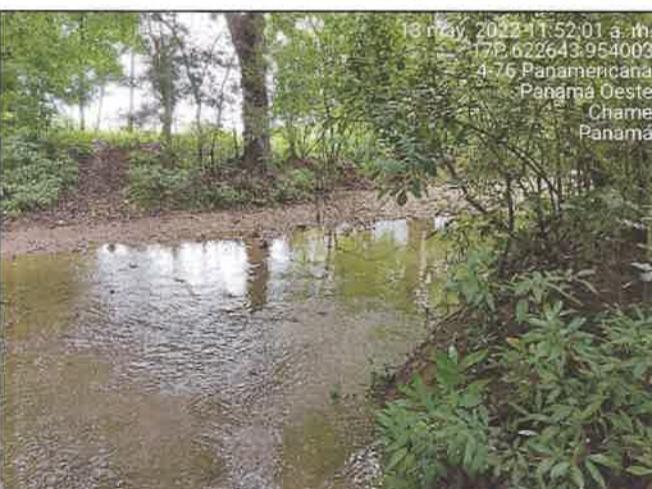
<b>Imagen N°2.</b>						
Imagen N°1 y 2. Río Lagarto. <b>Fuente:</b> Inspección realizada el 18 de mayo de 2022.

INFORMACIÓN DE LA INSPECCIÓN								
PROYECTO	COMPLEJO TURÍSTICO COROTÚ PLAZA.							
<b>Hallazgo N° 1 De OBSERVACIÓN</b>	<b>Fecha:</b>	18 de mayo de 2022.						
<b>Descripción del Hallazgo:</b>		<b>Evidencia fotográfica:</b>						
Luego de un recorrido por el área de influencia del proyecto y verificada las coordenadas UTM WGS-84 en el Sistema Nacional de Información Ambiental (SINIA), se constató que el polígono del proyecto es atravesado por una (01) fuente hídrica denominada:

<table border="1"><thead><tr><th>#</th><th>Fuente Hídrica</th><th>Coordenadas UTM</th></tr></thead><tbody><tr><td>1</td><td>Río Lagarto</td><td>622994 E 954065 N</td></tr></tbody></table>		#	Fuente Hídrica	Coordenadas UTM	1	Río Lagarto	622994 E 954065 N	<b>Imagen N°1.</b>
#	Fuente Hídrica	Coordenadas UTM						
1	Río Lagarto	622994 E 954065 N						
Al momento de la inspección la fuente hídrica mantiene su bosque de galería, mostró un ancho de 18 metros aproximadamente, caudal corrido y coloración oscura, producto de las constantes precipitaciones.

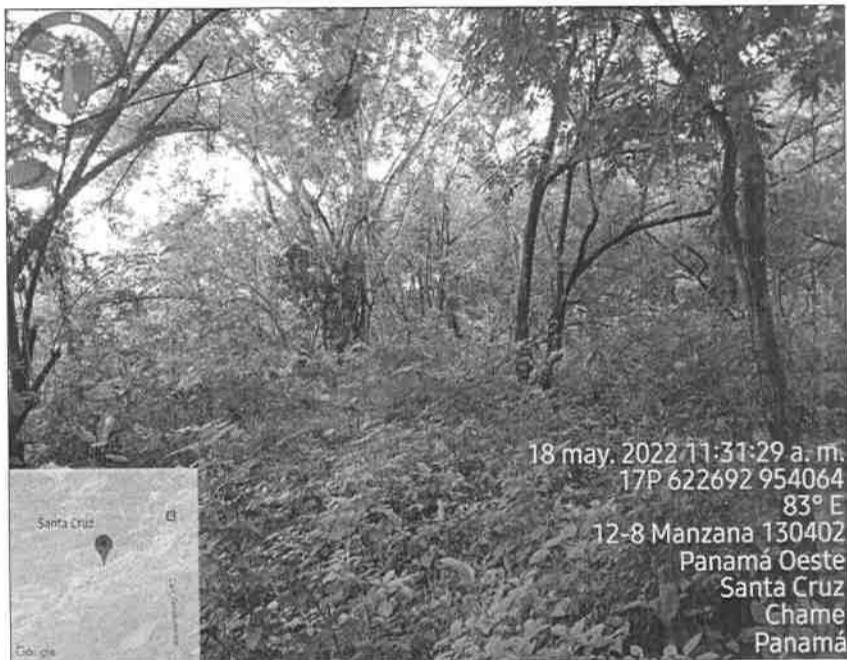
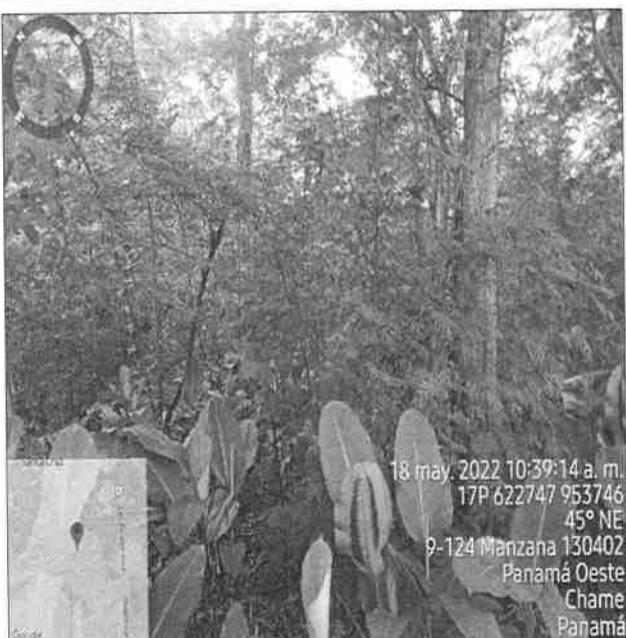
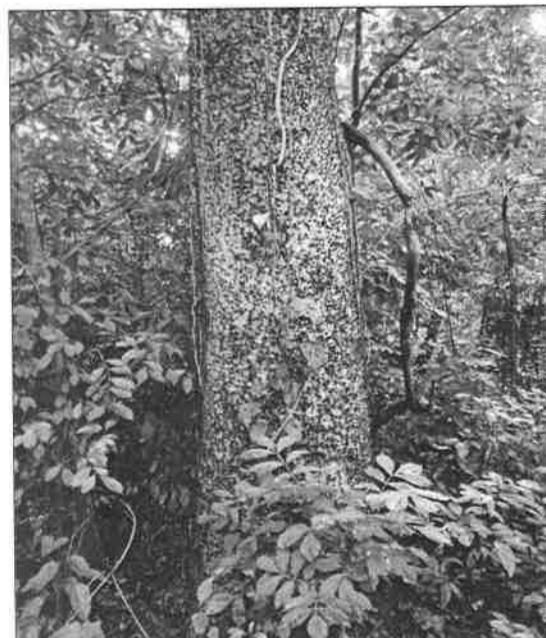
Imagen 1, 2 y 3. Tipo de vegetación que forma parte de la huella del proyecto. (Bosque secundario maduro, bosque secundario joven (rastrojo)).

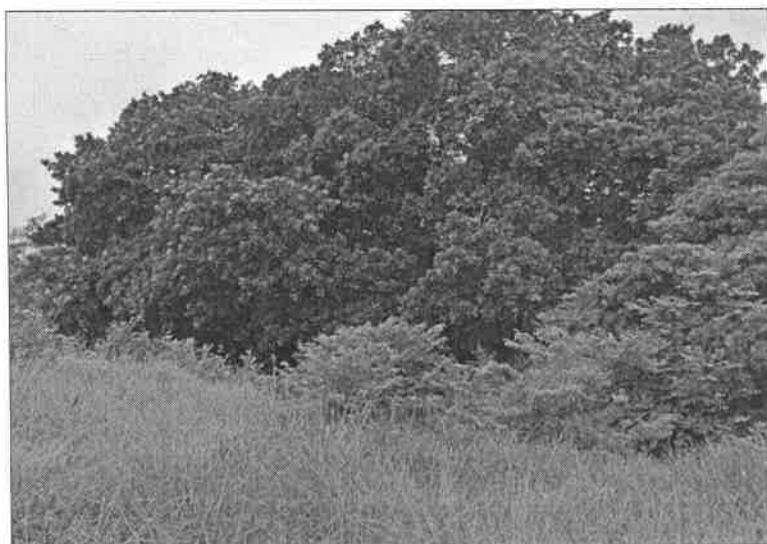
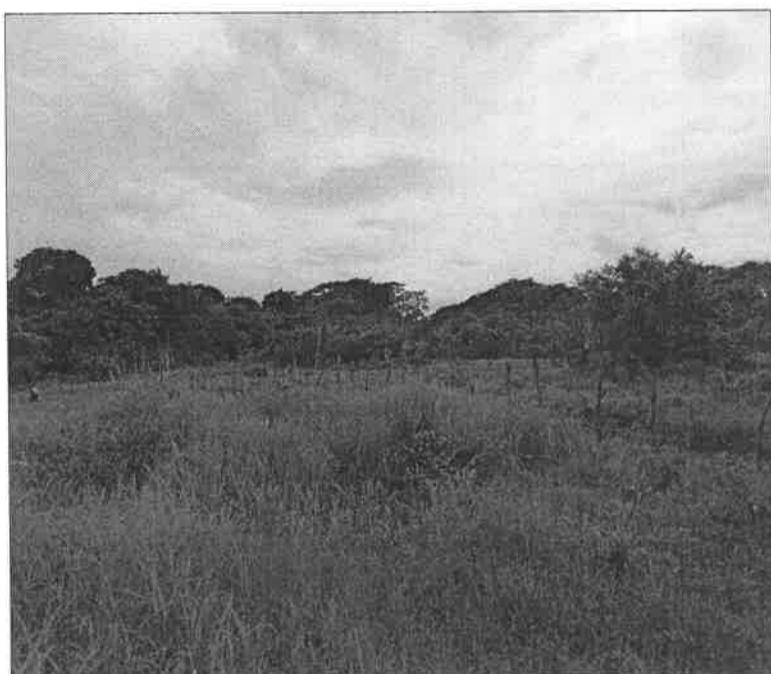
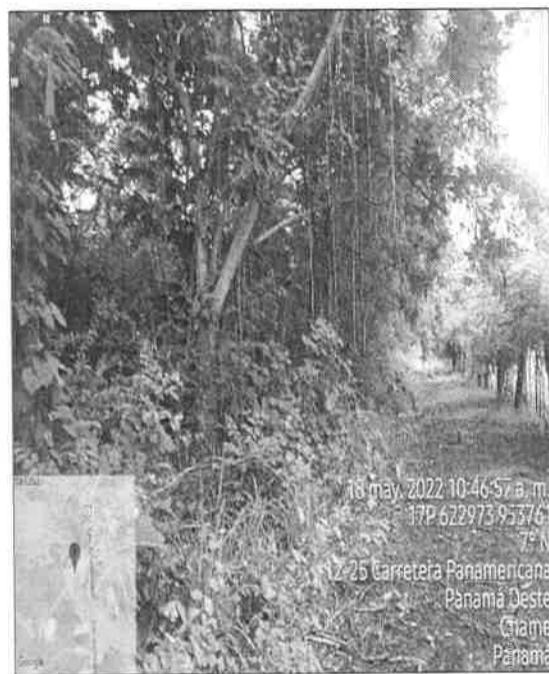
Imagen 4 y 5. Tipo de vegetación que forma parte de la huella del proyecto. (gramínea, área de cultivos agrícolas, cerca vivas).

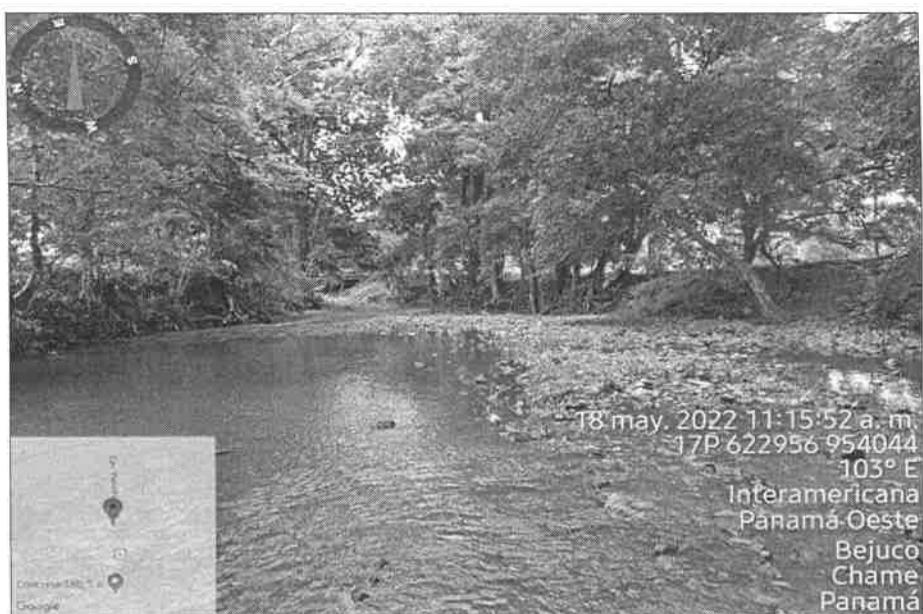
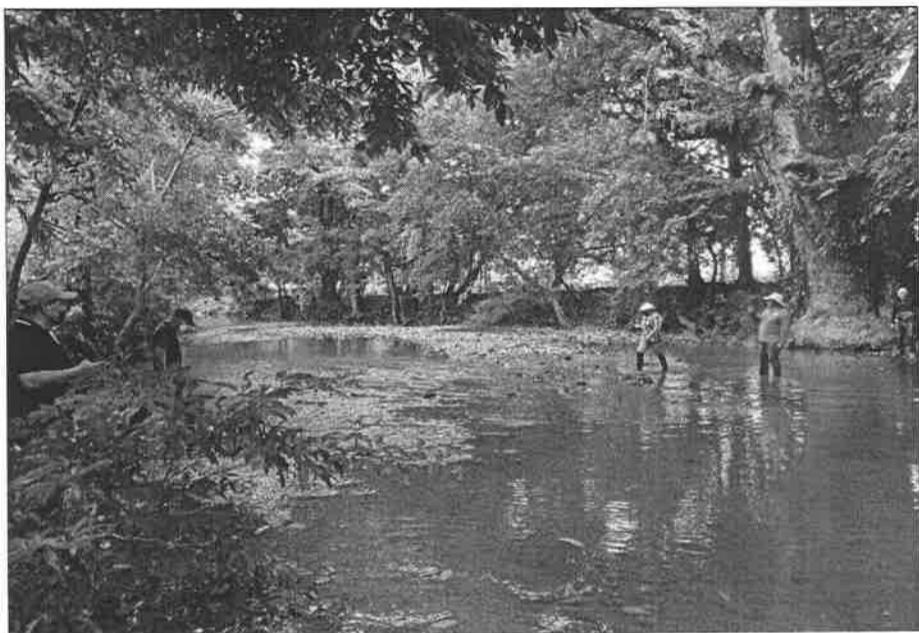
- En cuanto a la **hidrología**, dentro del área de influencia directa del proyecto se observó una fuente hídrica denominada río Lagarto, que atraviesa el polígono, posee un caudal corrido y agua de color chocolate, debido a las precipitaciones.

Imagen 7 y 8. río Lagarto y bosque de galería.

4.2. Mencionar la distancia que se debe establecer como zona de protección del río Lagarto, a ambos lados de su servidumbre, en cumplimiento a la Ley Forestal No. 1 del 3 de febrero de 1994.

4.3. Mencionar la distancia de la zona de protección del río Lagarto, hacia la línea de construcción del proyecto.

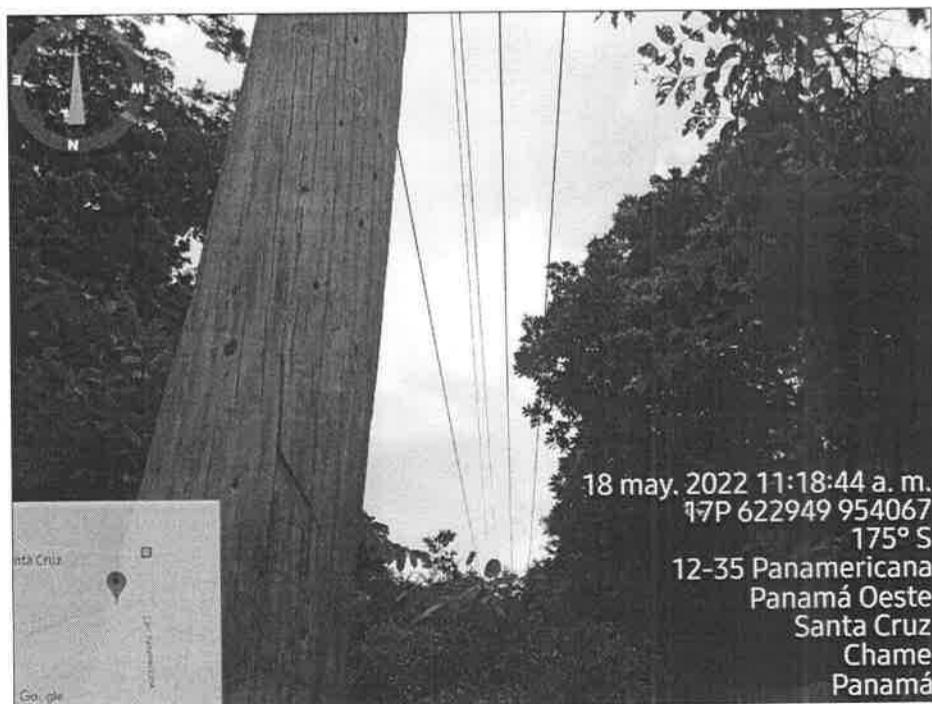
- El consultor nos indicó el área donde será construida la Planta de Tratamiento de Aguas Residuales del proyecto y su punto de descarga.
- Se observó postes de línea eléctrica que atraviesan el río Lagarto y el polígono del proyecto.

Imagen 9. Postes de tendido eléctrico, que cruzan el río Lagarto y el polígono.

5. Indicar la servidumbre de ambos lados que se debe establecer en el perímetro donde están ubicados los postes de línea eléctrica que atraviesan la huella del proyecto.

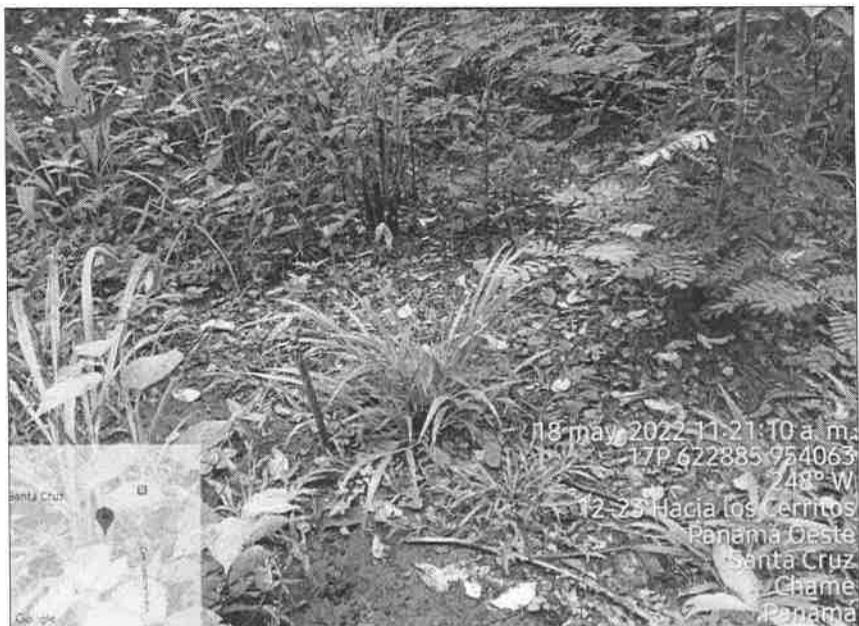
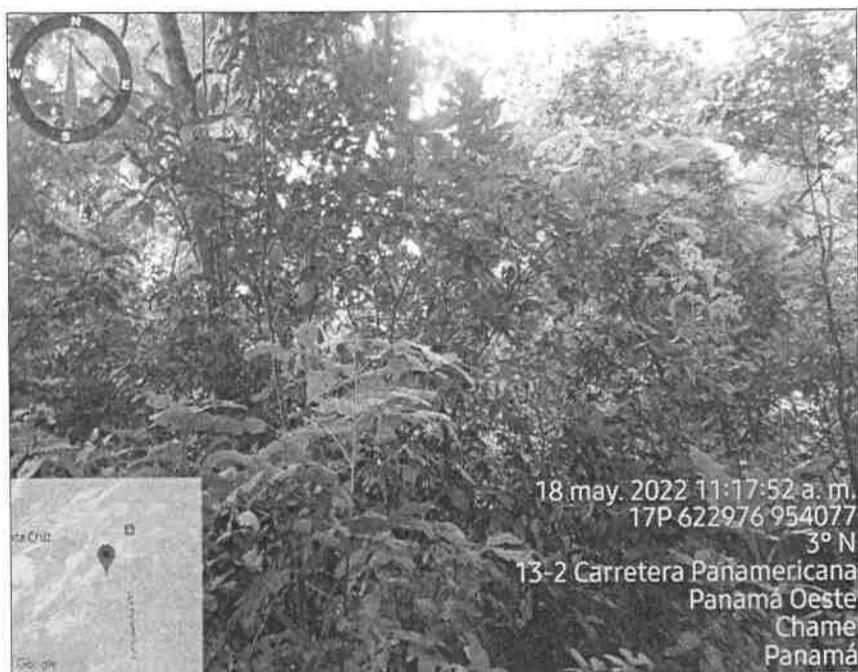
Imagen 10 y 11. Sitio de ubicación de PTAR y su punto de descarga, según el Consultor.

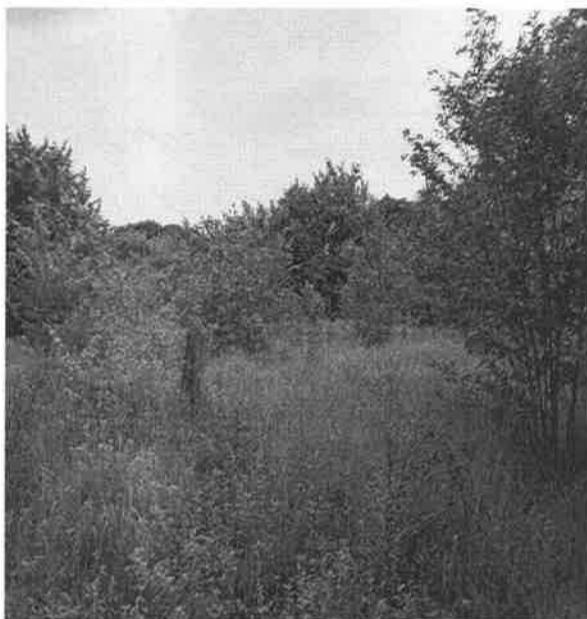
Área de gramíneas y Rastrojo

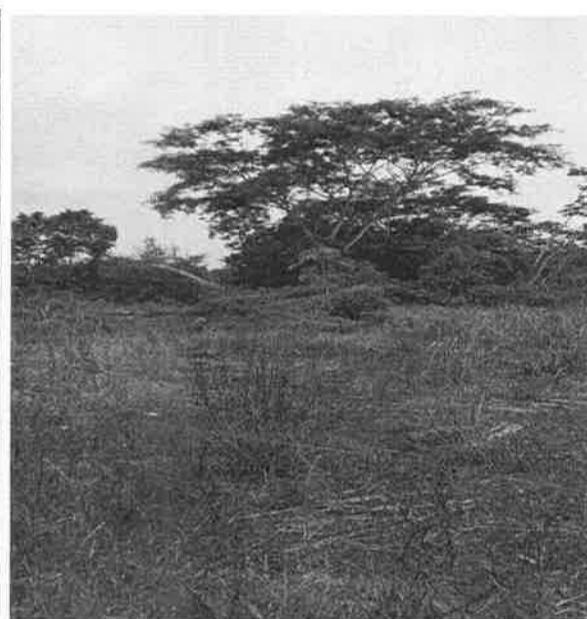
Área impactada por las quemas

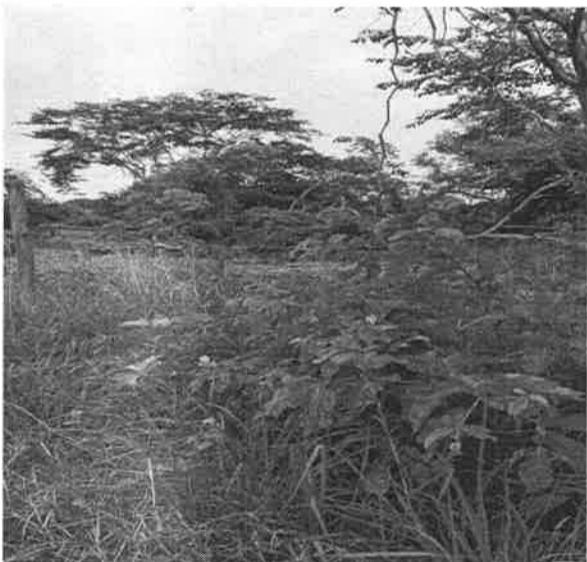
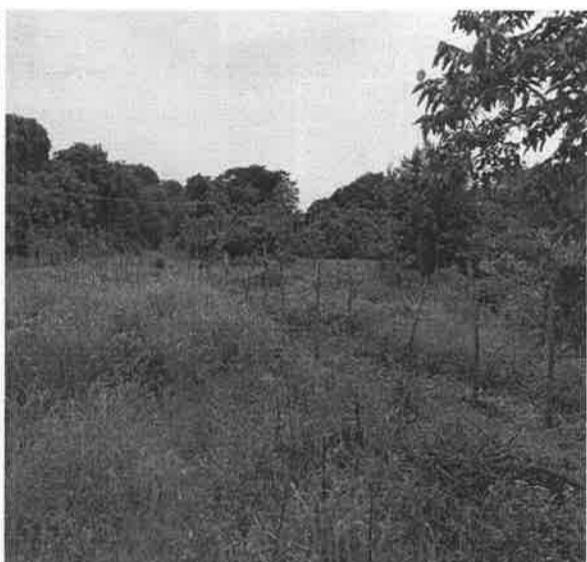
Áreas de Gramíneas

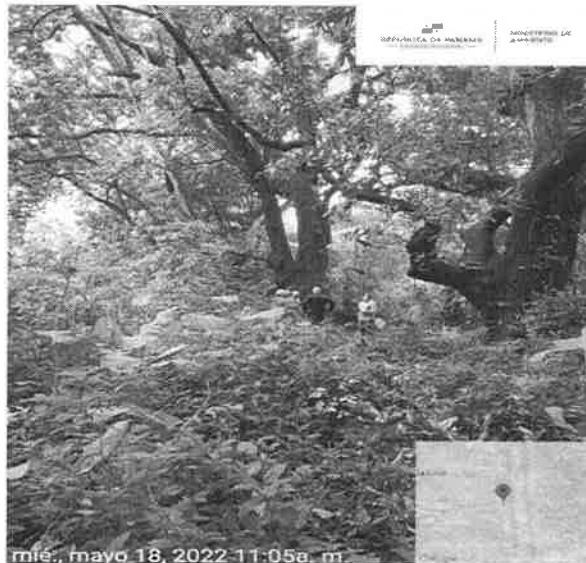
Áreas del proyecto arboles de espave

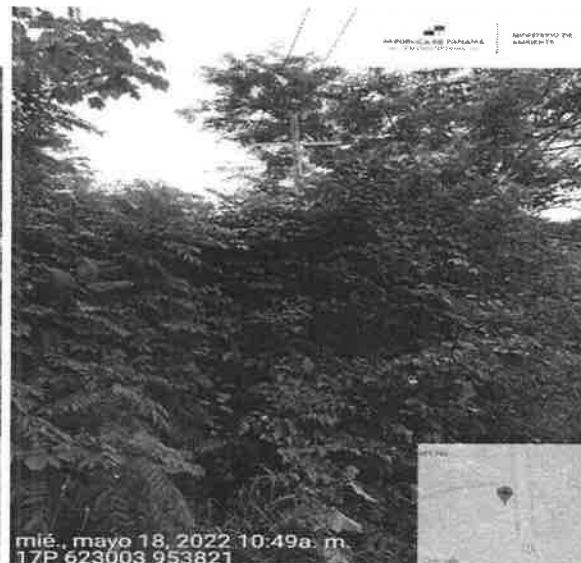
Áreas del proyecto donde podemos  
observar pasa el tendido eléctrico

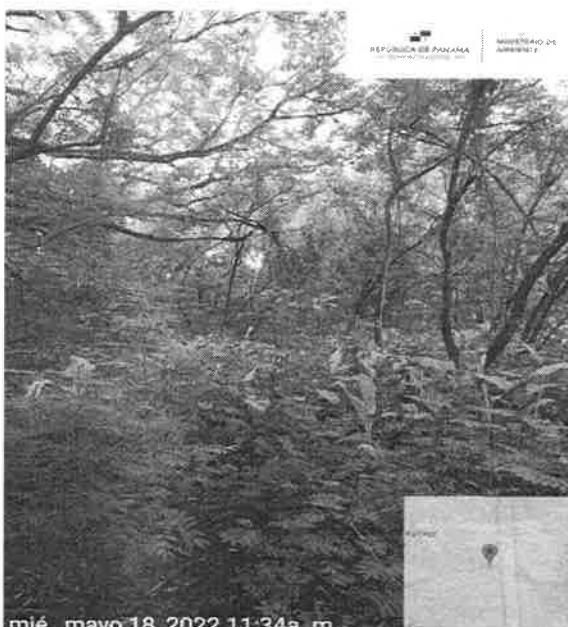
Áreas dentro del proyecto

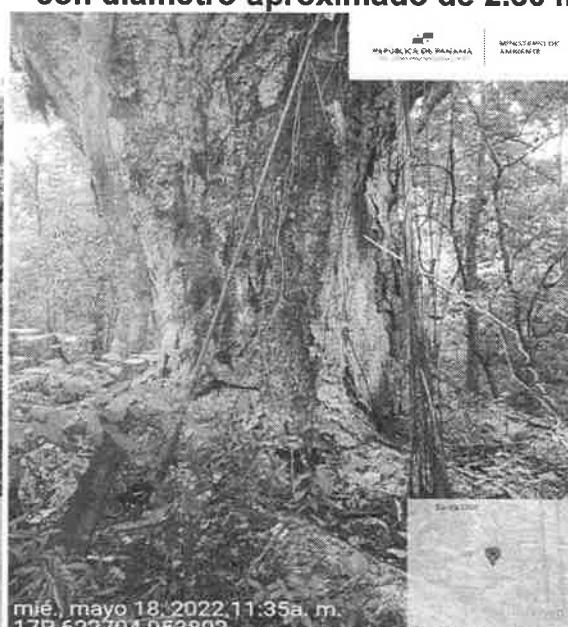
Árbol de corotú dentro del Proyecto  
con diámetro aproximado de 2.50 ms

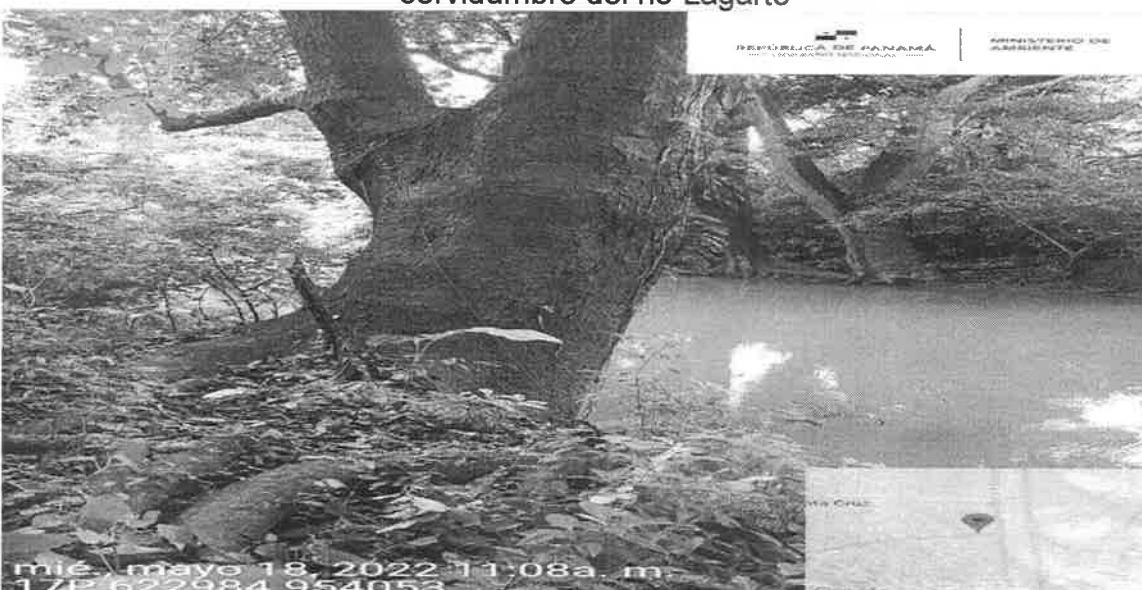
Arboles de espave y corotú con diámetro de aproximados de 2 ms en la  
servidumbre del río Lagarto
