Proyecto: **“DE VUELTA AL EDÉN”**

**REPÚBLICA DE PANAMÁ
MINISTERIO DE AMBIENTE
DIRECCIÓN PROVINCIAL DE CHIRIQUÍ
ÁREA GESTIÓN INTEGRADA DE CUENCAS HIDROGRÁFICAS
Informe Técnico de Campo – SSHCH – 032 -2021.**

INFORME TÉCNICO DE INSPECCIÓN No. 056-07-2021

Gira de Inspección de Campo al sitio donde se desarrollara el EsIA Cat. I:
“DE VUELTA AL EDÉN”

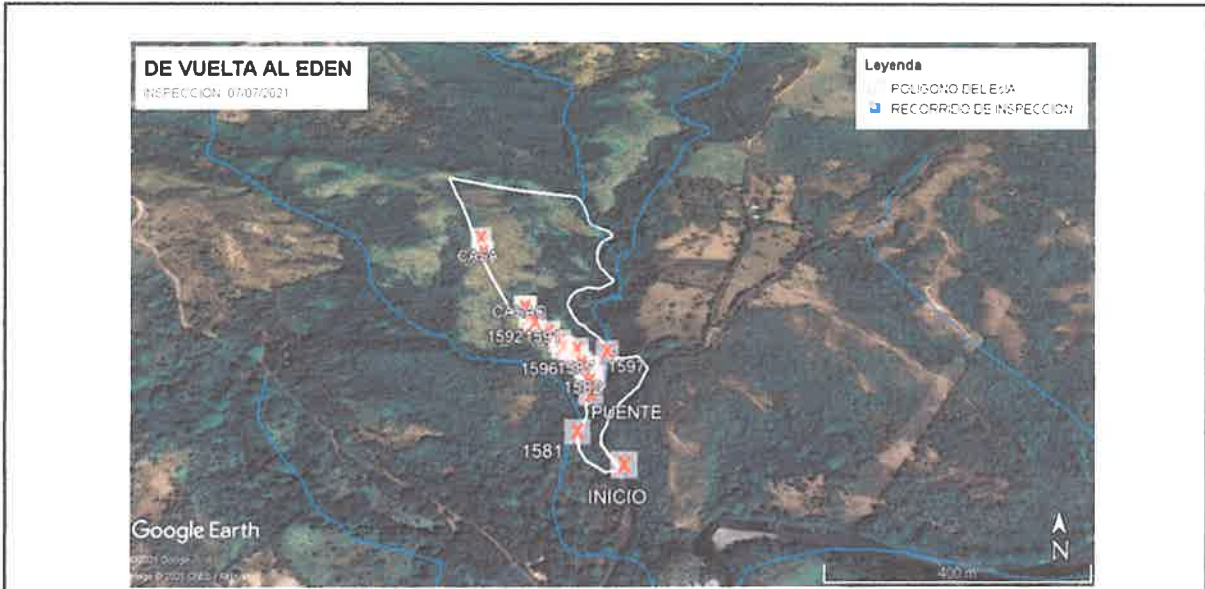
Fig. No. 1: Vista general del polígono a impactar por el desarrollo del proyecto y el recorrido en campo durante la inspección realizada el día 7 de julio de 2021.
Fuente: Google Earth Pro

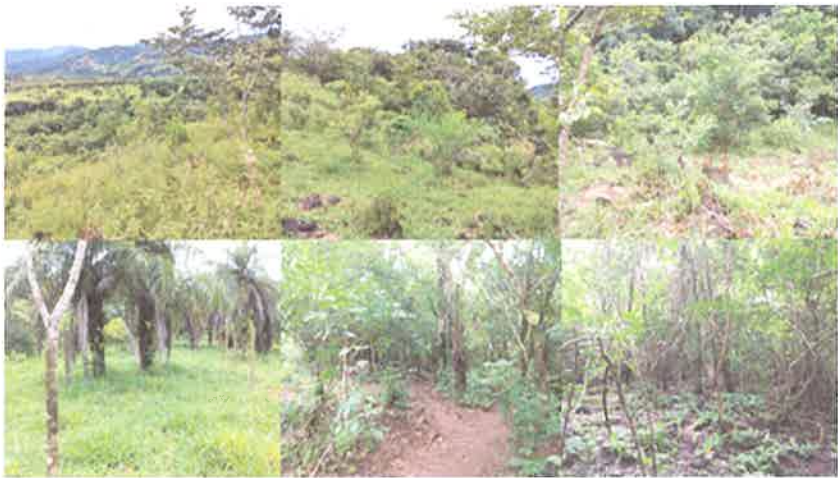
Observación 2: En campo, se observó que en el área donde se llevara a cabo el proyecto, dio inicios a trabajos de remoción de cobertura vegetal en el polígono a impactar por el desarrollo del proyecto, corte y conformación del camino a utilizar para acceso al proyecto,

Observación 4: En cuanto a la vegetación existente, al momento de la inspección se observó que predominan las gramíneas, arboles dispersos de diversas especies, a su vez también se observó rastrojo y cercas vivas, existen arboles fatales y medicinales en el área,

Fig. No. 2: Vistas de la vegetación observada en el área propuesta para el desarrollo del proyecto, fotografías tomadas durante la inspección realizada el día 7 de julio de 2021.
Fuente: SEIA

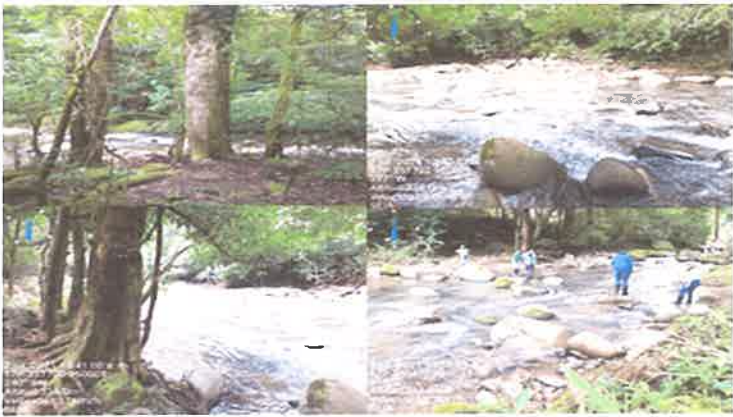
Observación 6: Es importante mencionar, que al momento de la inspección se observó que para poder ingresar al área donde se desarrollara el proyecto propuesto, hay que atravesar una fuente hídrica, la cual aún no cuenta con infraestructuras construidas para así poder atravesar la misma y al momento de realizada la inspección, se atravesó caminando dicha fuente hídrica,

Observación 8: Otro aspecto importante a mencionar, es que según manifiesta el personal de la empresa promotora (Sr. Mascareño) el proyecto no cuenta con otros accesos directos al lugar y el acceso al mismo será a través la fuente hídrica,

Fig. No. 3: Vistas de la fuente hídrica que hay que atravesar para acceder al área propuesta para el desarrollo del proyecto, fotografías tomadas durante la inspección realizada el día 7 de julio de 2021.
Fuente: SEIA

- Remitir a la Sección de Asesoría Legal, el presente informe técnico de inspección; debido a que el proyecto antes mencionado inicio trabajos de construcción sin contar previamente con la aprobación del Estudio de Impacto Ambiental,
- Como consecuencia a las observaciones realizadas en campo, se debe continuar con el proceso de evaluación y la verificación de categoría para la cual fue presentado el Estudio de Impacto Ambiental.
- El promotor debe continuar con la implementación de las medidas de mitigación contempladas en el EsIA; y velar por el cumplimiento de las normas y permisos correspondientes.
