GEOMATICA-EIA-CAT I-0322-2022

Proyecto: **“EXTRACCIÓN MINERAL NO METÁLICO (TOSCA)”**

### INFORME TÉCNICO DE INSPECCIÓN AL SITIO DE DESARROLLO DEL PROYECTO

<b>Proyecto:</b>	Extracción Mineral No Metálico (Tosca)		
<b>Categoría:</b>	I		
<b>Promotor:</b>	Ganadera Arroyo, S.A.		
<b>Representante Legal:</b>	Belén Sofía Pérez Samaniego		
<b>Ubicación:</b>	Quebrada de Agua, Corregimiento de Ocú (cabecera), Distrito de Ocú, Provincia de Herrera		
<b>Expediente No.:</b>	DRHE-I-M-15-2022		
<b>Fecha de la inspección:</b>	13 de Mayo de 2022		
<b>Fecha del Informe:</b>	17 de mayo 2022		
<b>Participantes:</b>	<b>Nombre</b>	<b>Cargo</b>	<b>Institución</b>
	Ing. Aritzel Fernández	Evaluadora de Impacto Ambiental.	MiAmbiente - Herrera
	Ing. Isselyn Polo	Técnica en Protección Ambiental	Agencia MiAmbiente - Herrera
	Ing. Elmer Arroyo	Encargado del proyecto	Empresa Ganadera Arroyo, S.A.

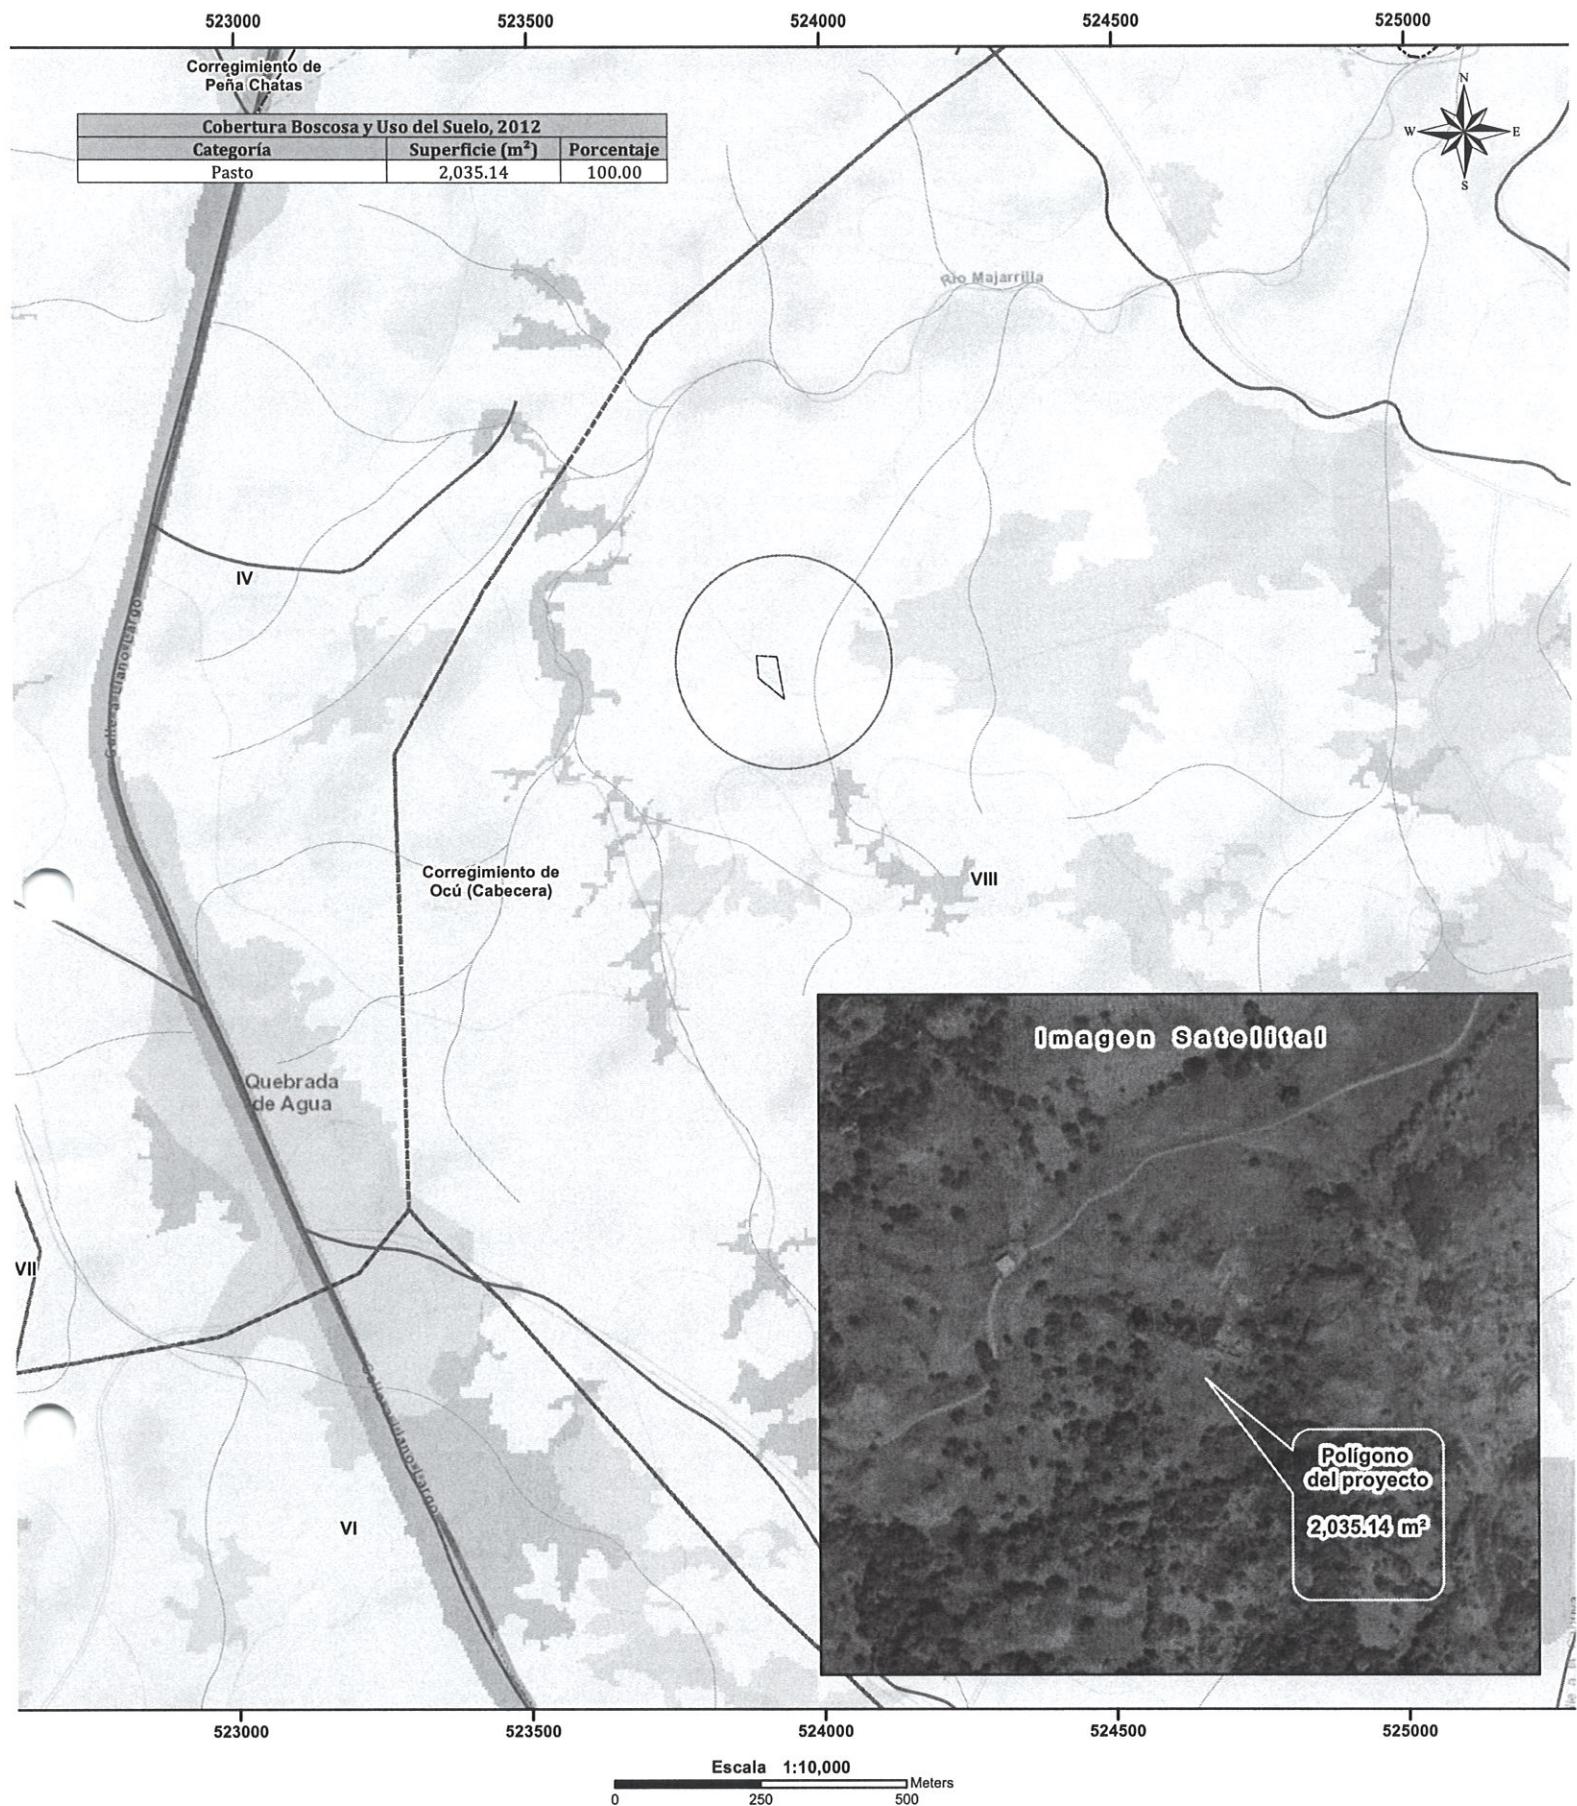
**CORREGIMIENTO DE OCÚ (CABECERA) ,  
DISTRITO DE OCÚ , PROVINCIA DE HERRERA  
VERIFICACIÓN DE COORDENADAS  
EXTRACCIÓN MINERAL NO METÁLICO (TOSCA)**

Con los datos proporcionados se generó un polígono, con una superficie de **2,035.14 m<sup>2</sup>**, el cual se ubica fuera de los límites del Sistema Nacional de Áreas Protegidas.

De acuerdo a la Cobertura Boscosa y Uso del Suelo año 2012, el polígono se ubica en la categoría de **“Pasto”** y según la Capacidad Agrológica se ubica en el tipo **VIII-No arable**, con limitaciones que impiden su uso en la producción de plantas comerciales.

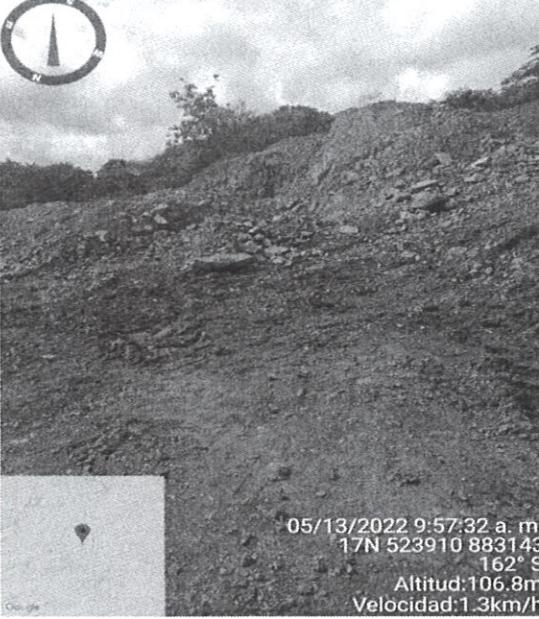
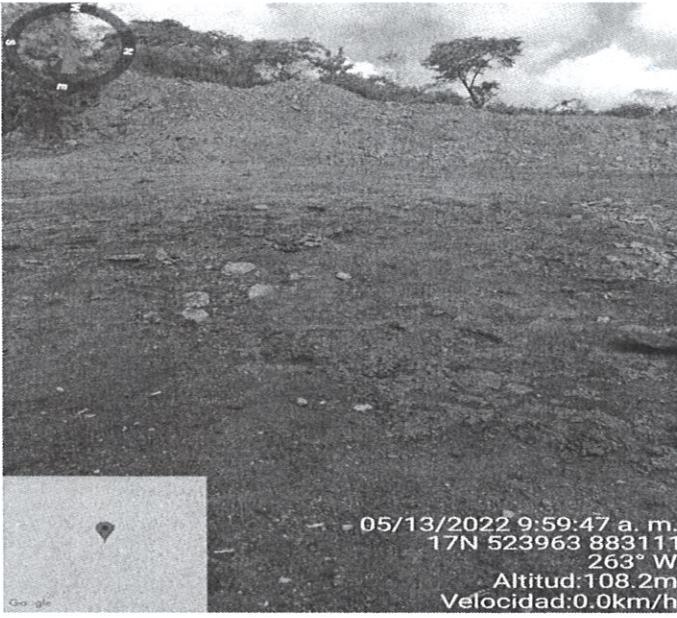
**Fig. No. 1:** Vista de la finca donde se desarrolla el proyecto EXTRACCIÓN MINERAL NO METÁLICO (TOSCA)

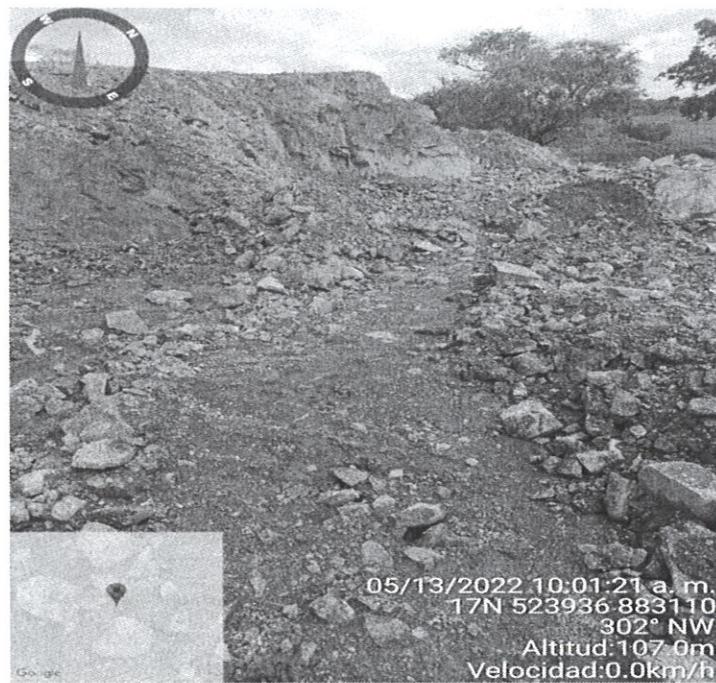
- **Fig. No. 3:** Se puede observar que la tipografía del terreno es irregular ya que el relieve ha sido alterado producto de la extracción de tierra y tosca que se ha dado en el sitio.

- Se evidenció que la topografía es irregular, ya que el relieve ha sido alterado producto de la extracción de tierra y tosca que se ha dado en el sitio.

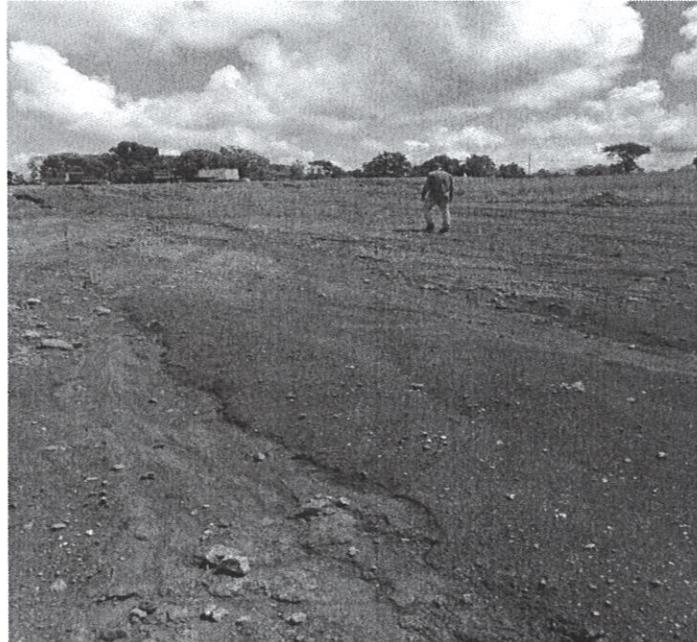
**Fig. No. 4:** Vista del proyecto CONSTRUCCIÓN DE GALERA ARROYO en donde se deposita el material (tosca/tierra)

- Durante la inspección, no se observaron fuentes generadoras de olores molestos.
- 
- Se pudo observar que el sitio destinado para el depósito del material, en el proyecto **CONSTRUCCIÓN DE GALERA ARROYO**, el relleno se encuentra en estado avanzado.

- Se especifique el volumen de material (tierra/tosca) actualmente depositado en el terreno y cuanto material se necesita para culminar con la actividad de adecuación del terreno.

- Aportar plano y cálculos realizados y firmados por un profesional idóneo.
2. Durante la inspección se pudo observar que colindante al proyecto CONSTRUCCIÓN DE GALERA ARROYO, proyecto en donde se depositará el material para la adecuación del terreno, se ubica una quebrada. Por lo cual es necesario:

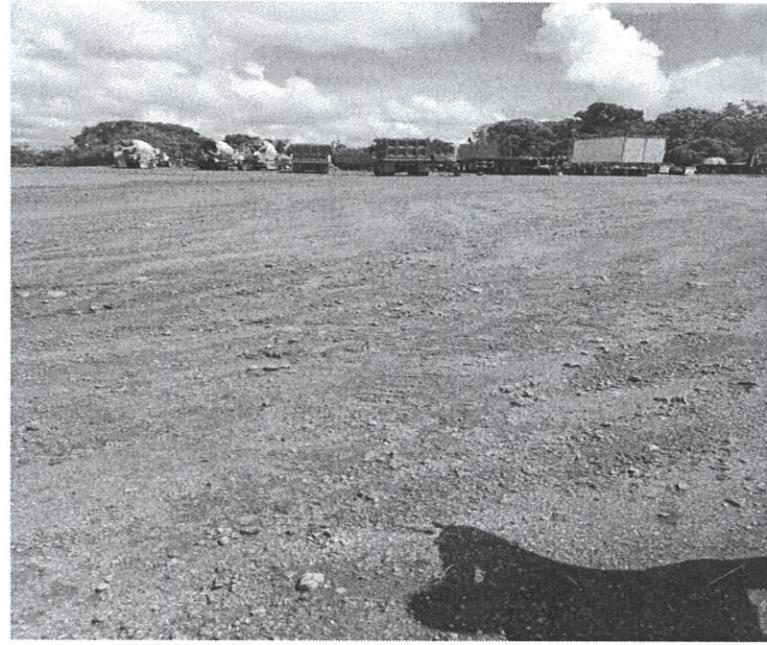
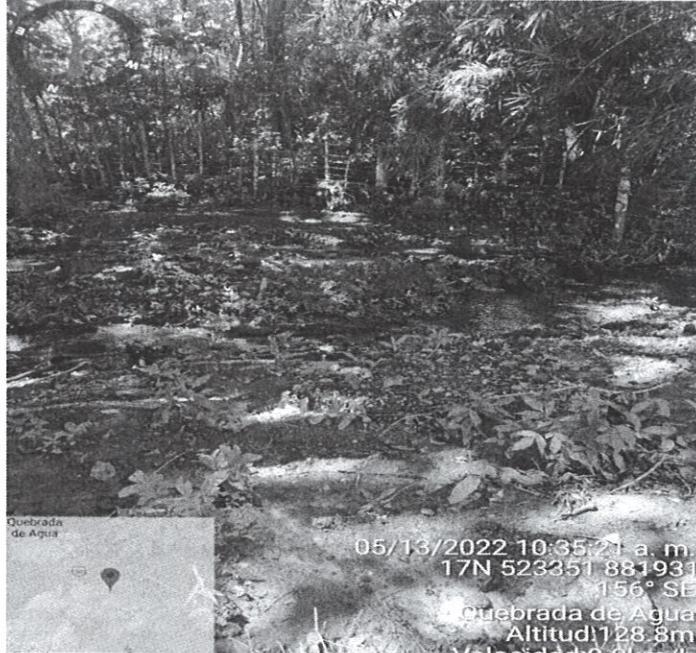
<p>Fig. No. 2: Se pudo observar la quebrada que se encuentra ubicada en la finca donde se lleva a cabo CONSTRUCCIÓN DE GALERA ARROYO.</p>

- 
- Durante la inspección se pudo observar la quebrada que se encuentra ubicada en donde se lleva a cabo el proyecto CONSTRUCCIÓN DE GALERA ARROYO, proyecto en donde se depositará el material para la adecuación del terreno, la cual actualmente tienen alrededor de ésta una barrera con pacas para evitar que la tierra que han depositado actualmente afecte a la misma.

- Realizar identificación de posibles impactos a la quebrada y presentar medidas de mitigación para evitar que la misma se vea afectada por las actividades del proyecto.
