MINISTERIO DE VIVIENDA Y ORDENAMIENTO TERRITORIAL

SISTEMA NACIONAL DE PROTECCIÓN CIVIL
DEPARTAMENTO DE PREVENCIÓN Y MITIGACIÓN DE DESASTRES
SINAPROC-DPH-024/ 07-06-2022

"Green Gardens Residencias"

Vía a Jalisco, corregimiento de Chitré, distrito de Chitré, provincia de Herrera

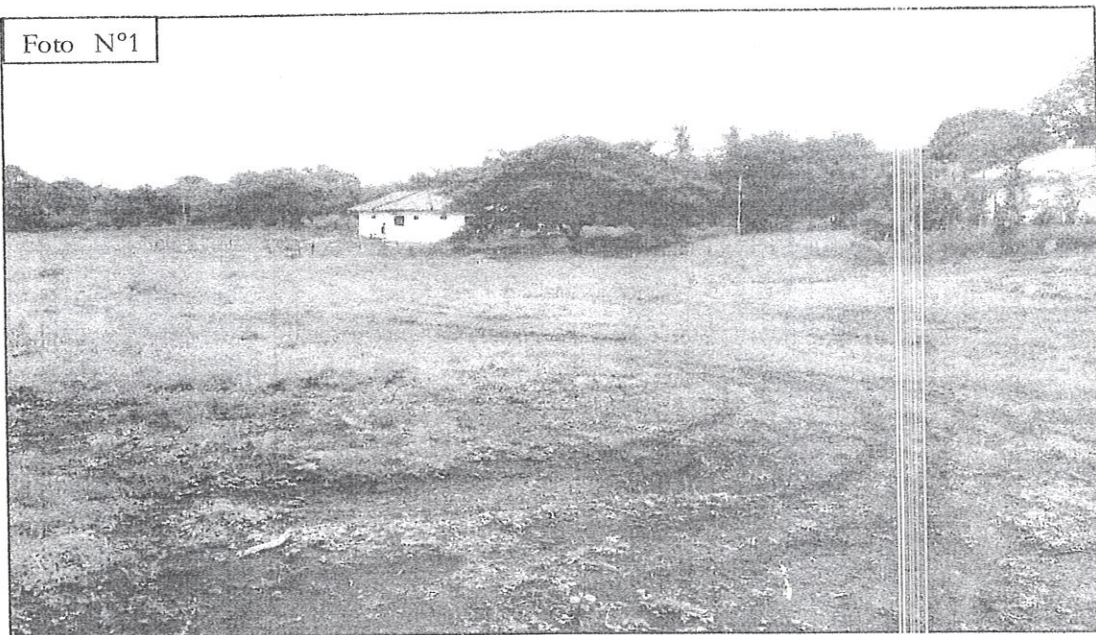
FOTO N°1: Vista general del terreno. Se observa la topografía y la vegetación.

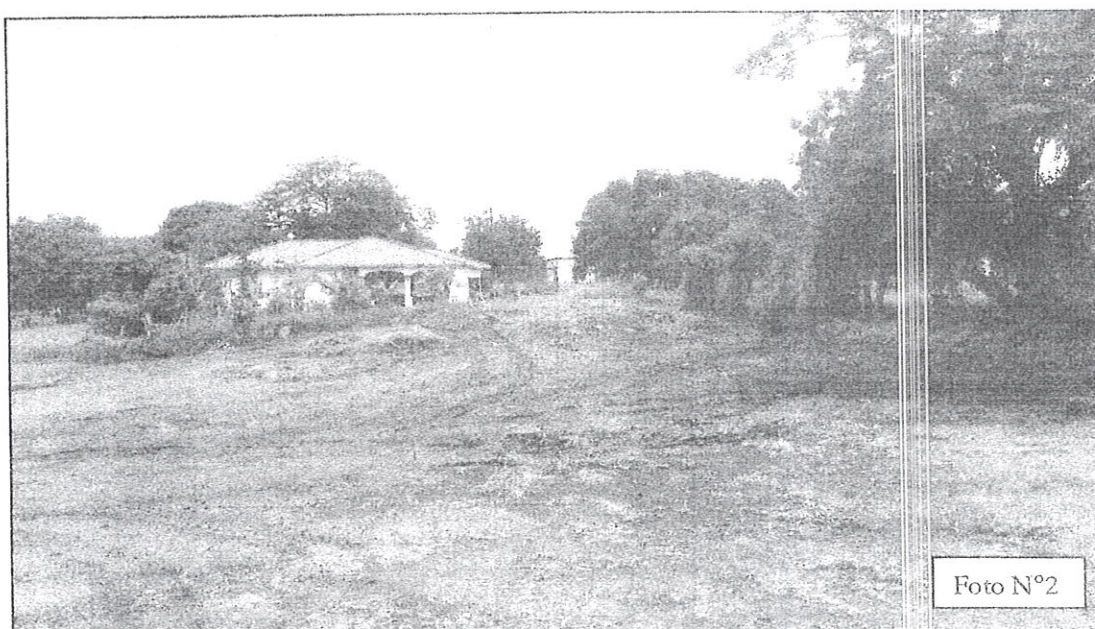
FOTO N°2: Vista general del terreno. Se observa una de las viviendas vecinas.

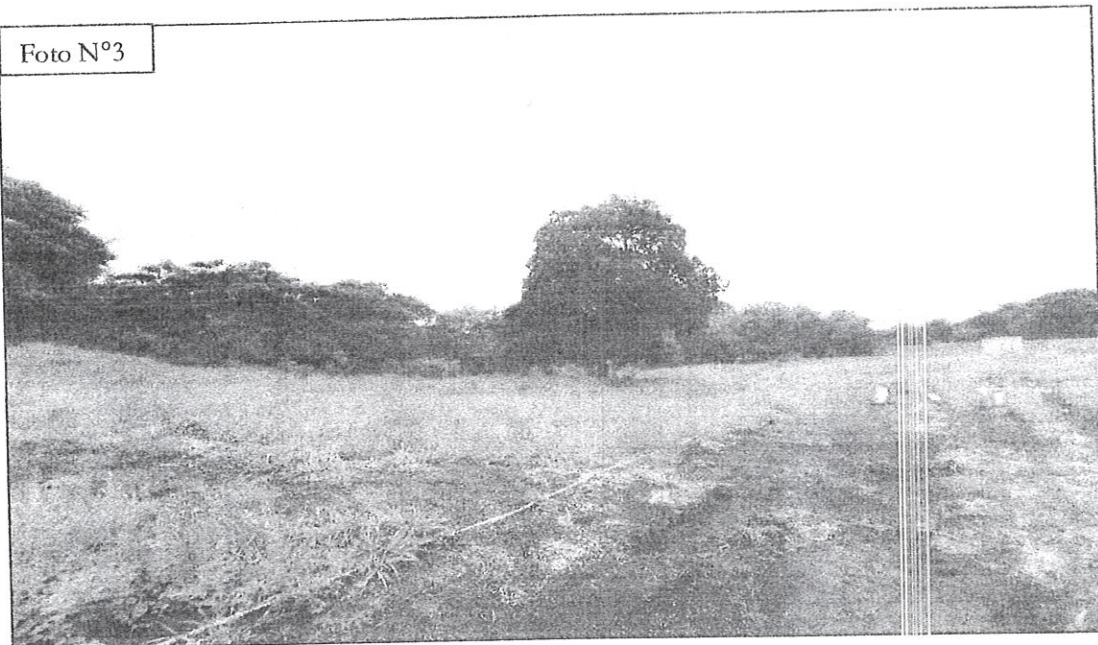
Foto N°3

FOTO N°3: Vista general del terreno. Se observa la topografía y la vegetación.

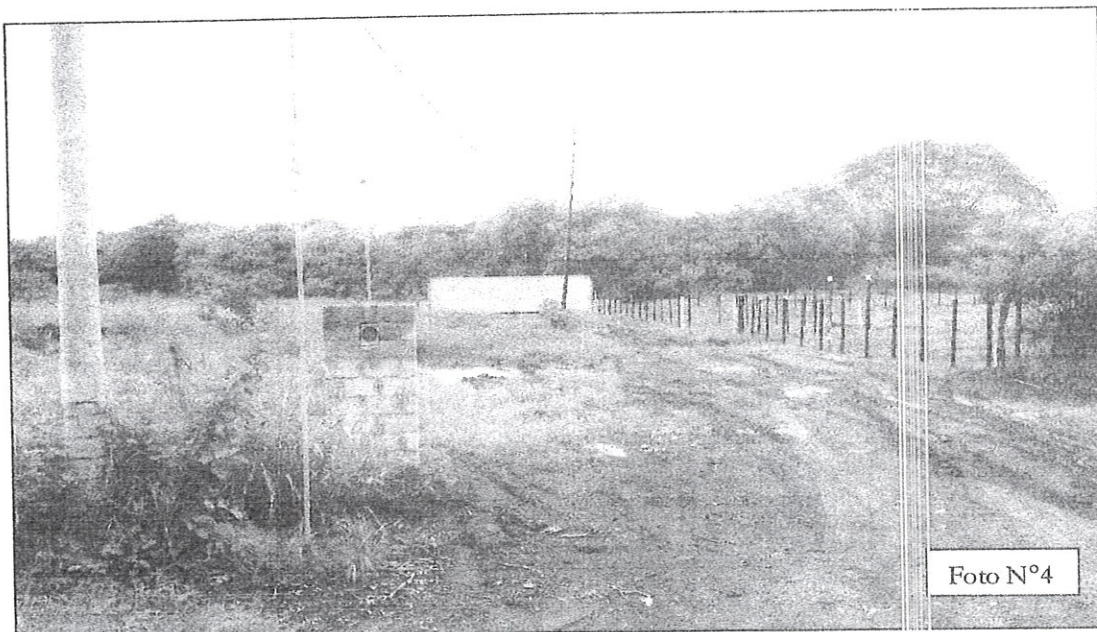
Foto N°4

FOTO N°4: Se observa la entrada al terreno a desarrollar.

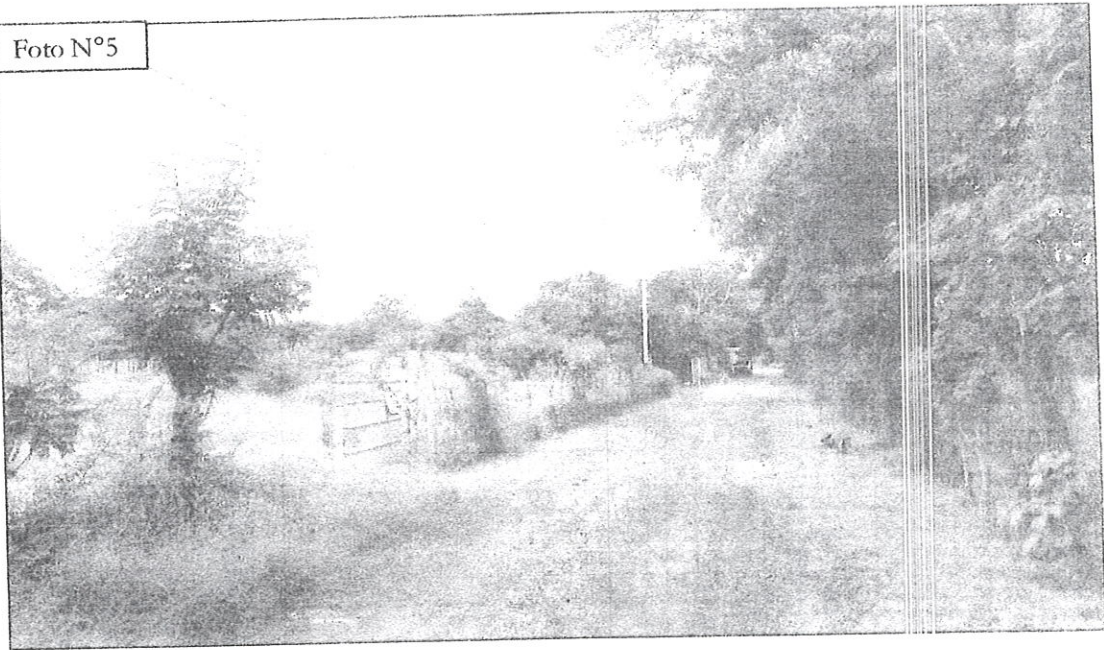
Foto N°5

FOTO N°5: Se observa el camino que da acceso al terreno a desarrollar.

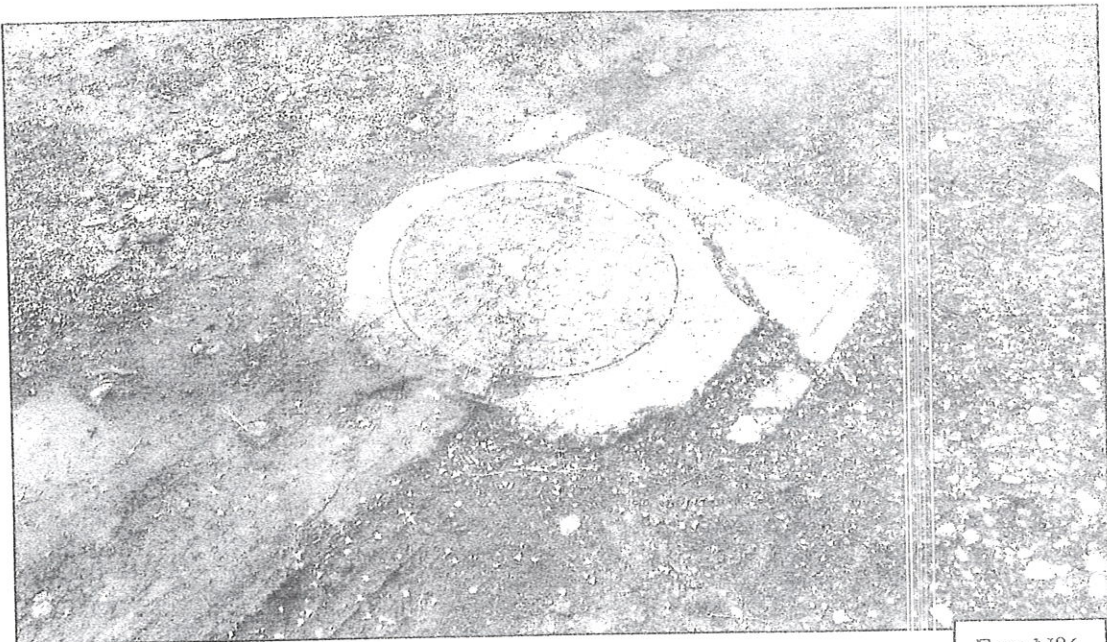
Foto N°6

FOTO N°6: Se observa una cámara de inspección del sistema de alcantarillado sanitario.
