INFORME DE ESTUDIO DE IMPACTO AMBIENTAL  
DEIA CATEGORÍA-II-M-038 -2022

**Proyecto: “EXTRACCIÓN DE MATERIAL (GRAVA) DEL RÍO TRIBIQUÉ PARA LA CONSTRUCCIÓN DEL CAMINO SAN JOSÉ –CALIDONIA – PLATANARES –PIXVAE”.**

DEPARTAMENTO DE EVALUACIÓN DE ESTUDIOS DE IMPACTO AMBIENTAL  
**INFORME TÉCNICO DE INSPECCIÓN No. 022-2022**

<b>Proyecto:</b>	EXTRACCIÓN DE MATERIAL (GRAVA) DEL RÍO TRIBIQUÉ PARA LA CONSTRUCCIÓN DEL CAMINO SAN JOSÉ – CALIDONIA – PLATANARES – PIXVAE	<b>Categoría:</b>	II
<b>Promotor:</b>	ININCO, S.A.		
<b>Representante Legal:</b>	RODRIGO DE LA CRUZ ALVENDAS		
<b>Localización del Proyecto:</b>	CORREGIMIENTO DE SONÁ, DISTRITO DE SONÁ, PROVINCIA DE VERAGUAS		
<b>Fecha de inspección:</b>	27 DE JUNIO DE 2022		
<b>Fecha del Informe:</b>	29 DE JUNIO DE 2022		
<b>Participantes:</b>	SE ADJUNTA COPIA DE LISTA DE ASISTENCIA

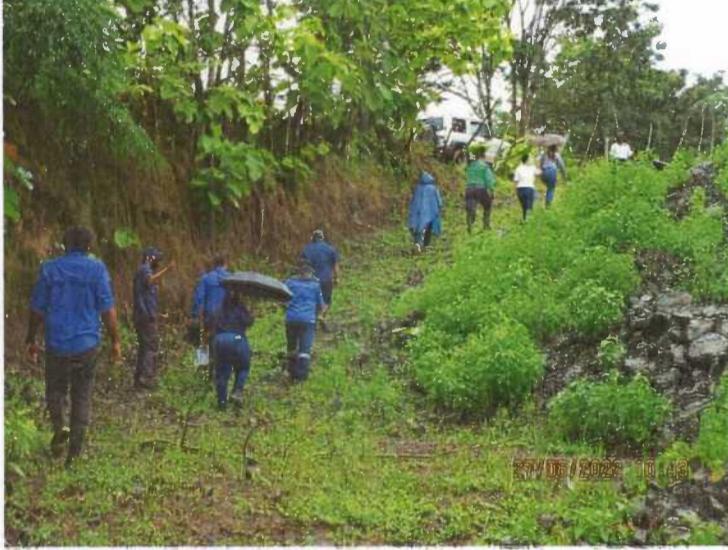
- El acceso #6 mantiene material pétreo en grandes cantidades, los cuales, de acuerdo a lo indicado por personal del promotor, se cuenta con estudio de impacto ambiental aprobado y este material serán utilizados para el camino de San José – Calidonia – Platanares – Pixvae. Cuenta con árboles jóvenes de teca y bosque de galería en la servidumbre del río Tribiqué. El acceso se ubica en terrenos privados (Fotos. 1, 2, 3 y 4).

<p>Foto 1. Acceso #6 a habilitar. Vista hacia el camino de San José – Calidonia – Platanares – Pixvae.</p>
459500.00 m E 882465.00 m N

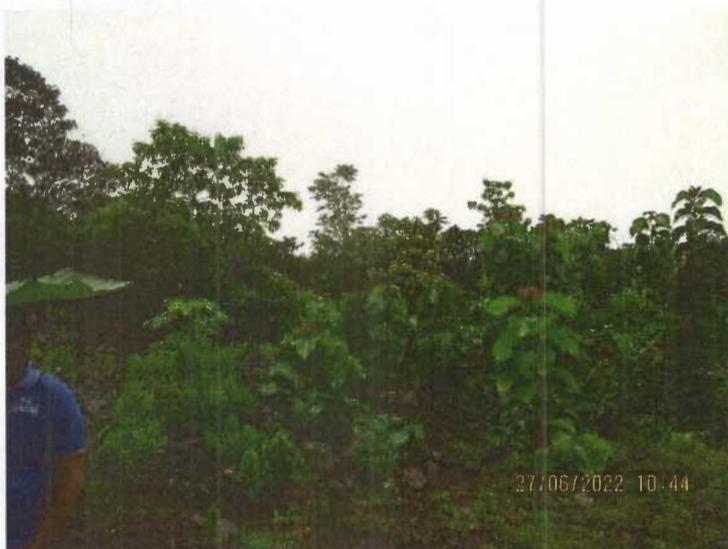
<p>Foto 2. Acceso #6 a habilitar. Vista hacia el río Tribiqué</p>
459481.40 m E 882450.08 m N

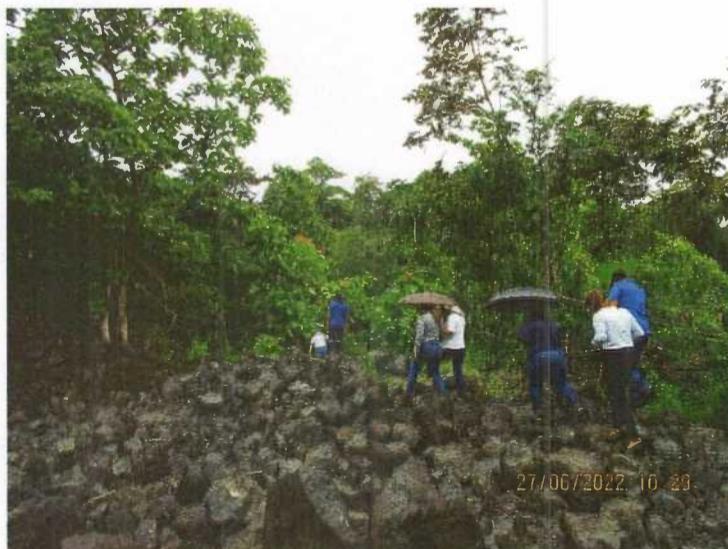
<p>Foto 3. Material pétreo que se encuentra a un costado del acceso #6.</p>

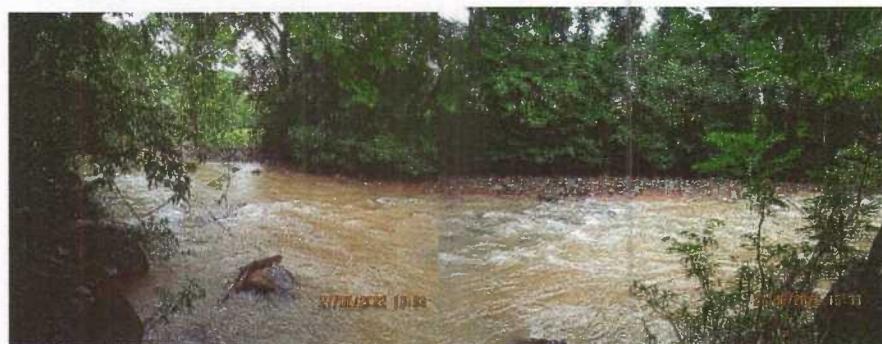
Foto 4. Vista del Río Tribiqué desde el acceso #6.

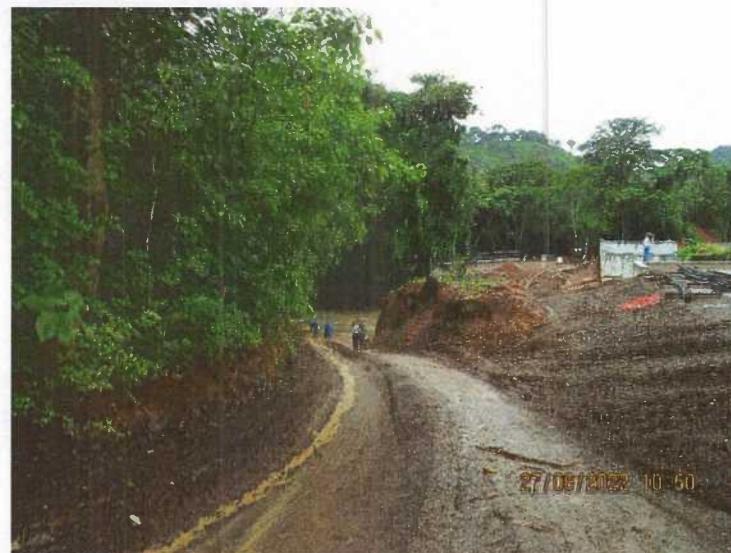
- El acceso #5 se ubica contiguo al puente a construir sobre el río Tribiqué, por lo que no cuenta con vegetación y se encuentra habilitado para el paso de vehículos pesados. De acuerdo a lo indicado en campo por personal del promotor, el acceso se sitúa sobre terrenos públicos, pues se encuentran en trámite de traspaso al Ministerio de Obras Públicas (Fotos 5 y 6).

Foto 5. Vista del acceso #5 a conformar.

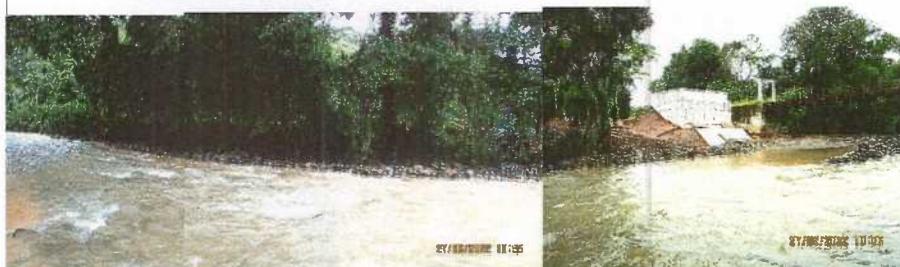
Foto 6. Vista del Río Tribiqué desde el acceso #5.

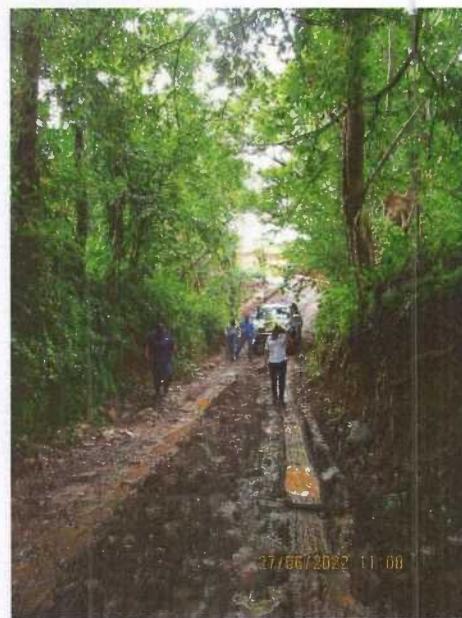
- El acceso #4 se encuentra habilitado, de acuerdo a lo indicado por el personal del promotor, es de uso público y mencionan que culminado su uso lo dejaran en igual o mejor condiciones. Mantiene vegetación de cercas vivas en ambos lados del camino (Fotos 7 y 8).

Foto 7. Vista del acceso #4 a conformar.

- La ubicación del Acceso#4 y Acceso#3, no concuerdan con las coordenadas suministradas en el EsIA.
- El proyecto se ubica en su mayor totalidad sobre el cuerpo de agua llamado río Tribiqué, sitio en donde se realizará la extracción de material. De igual forma, colindante al área donde se ubicará la planta trituradora y el acceso#1, se encuentra una quebrada sin nombre.

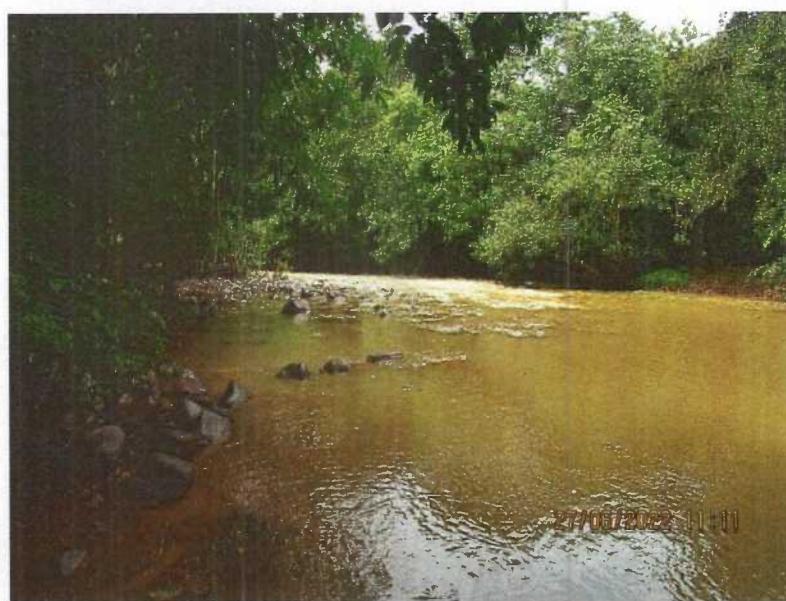
Foto 8. Vista del Río Tribique desde el acceso #4.

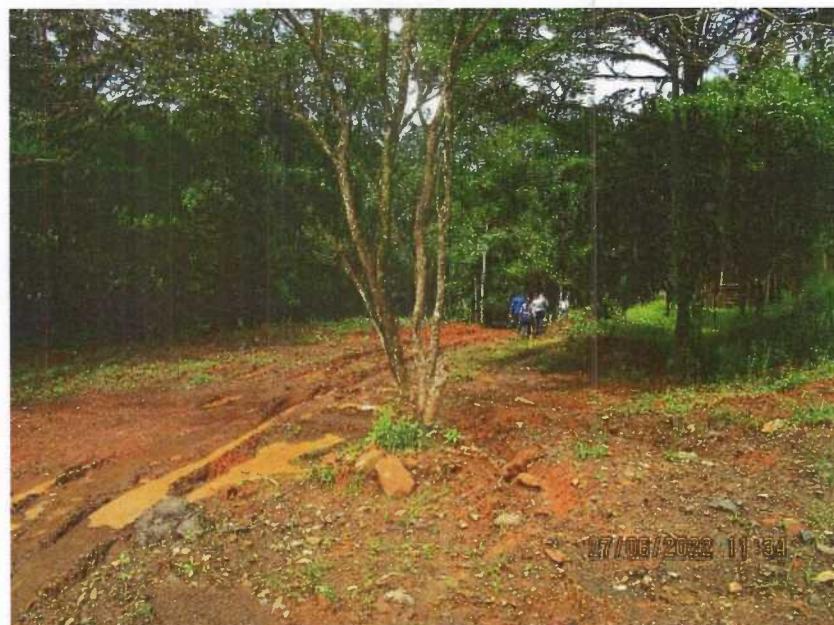
- El acceso #3 se ubica sobre terrenos privados. Se observaron algunos árboles dispersos y bosque de galería. Durante la inspección se le comunicó al personal por parte del promotor, que requieren analizar la logística de desplazamiento del equipo, desde el acceso#3 a la zona de extracción #3 (Fotos 9 y 10).

Foto 9. Vista del acceso #3 a conformar.

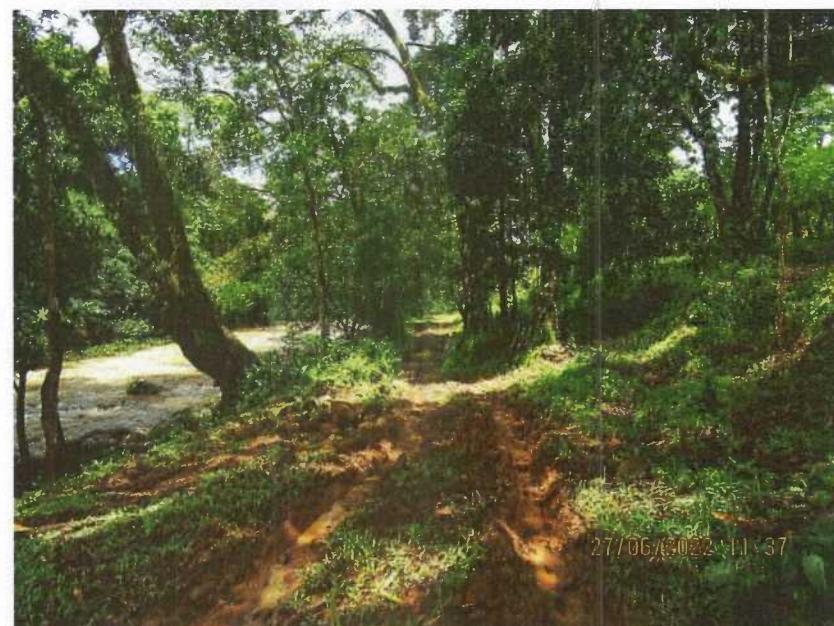
Foto 10. Vista del acceso #3 a conformar colindante al Río Tribique.

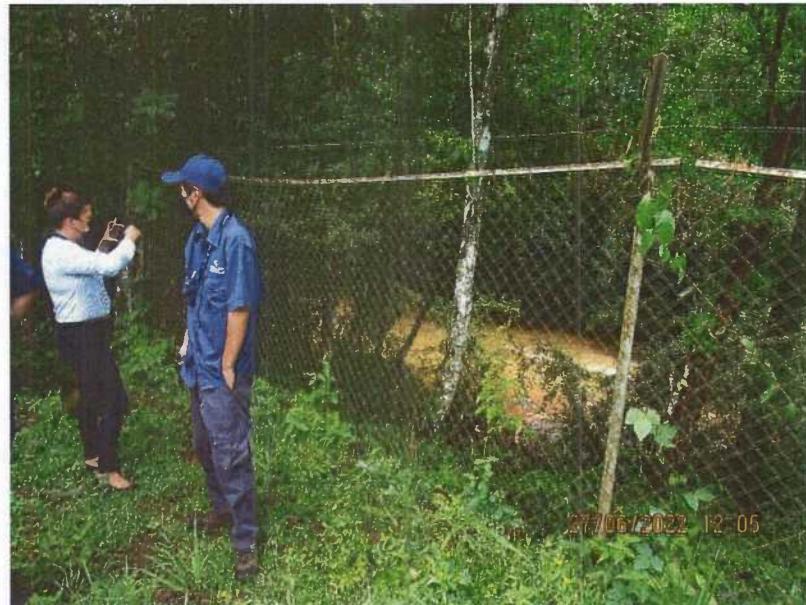
- El acceso #2 se ubica sobre terrenos privados y cuenta con bosque de galería. Mantiene una inclinación mayor entre el camino de San José – Calidonia – Platanares – Pixvae y el río Tribiqué. El equipo consultor detalla que aguas arriba se ubica un área de uso recreativo (Foto 11)

Foto 11. Vista del acceso #2 a habilitar.

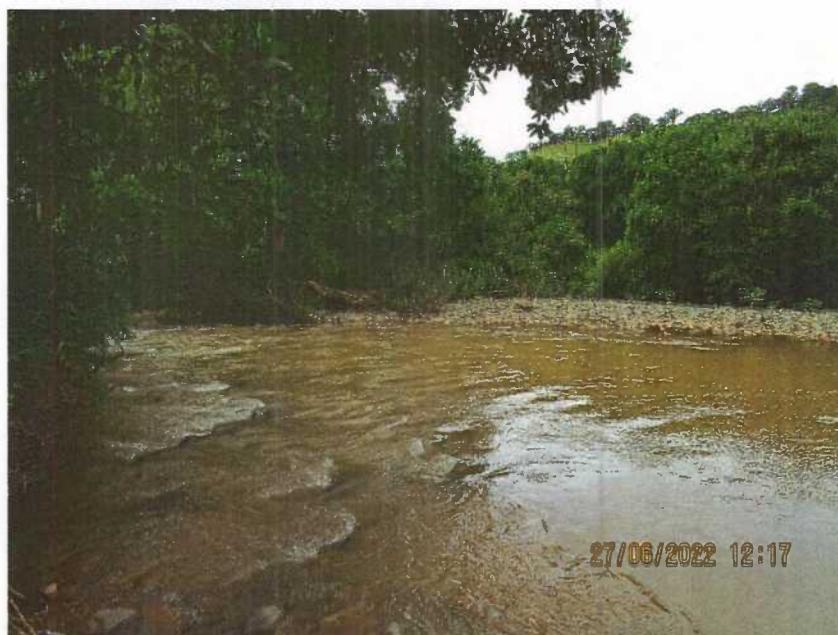
- El acceso #1 se ubica sobre terrenos privados cuyo titular es Mara Nazira Castrellón. Se encuentra desprovisto de vegetación. Colinda con una quebrada sin nombre que mantenía caudal el cual desemboca sobre el río Tribiqué (Fotos 12, 13 y 14).

Foto. 13 Vista del Río Tribique desde el acceso #1.

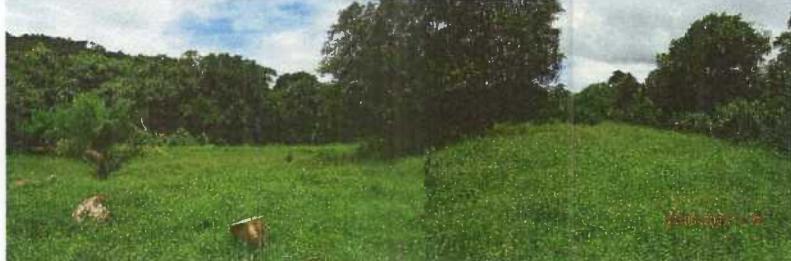
- El personal por parte del promotor menciona la necesidad de incluir el resto de la finca de Mara Nazira Castrellón, que colindante con el acceso#1, como área de acopio del material extraído (Foto 15).

<p>Foto. 15 Área nueva a habilitar como zona de patio (acopio de material).</p>
461937.00 m E 884733.00 m N

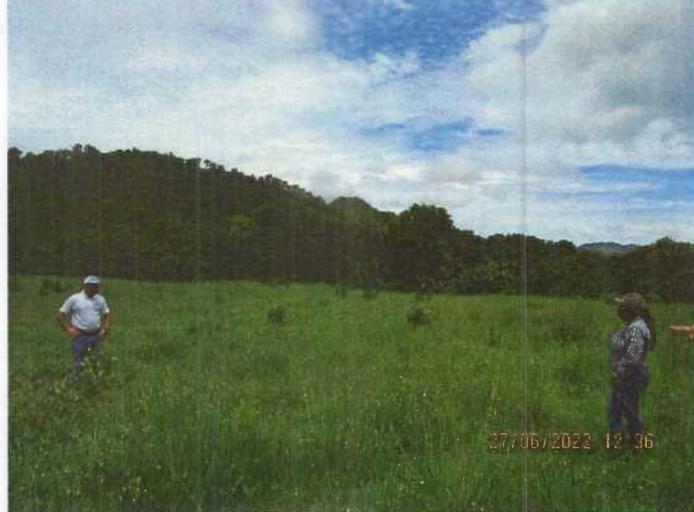
- El área donde se instalará la planta trituradora es una zona que colinda con el río Tribiqué y con la quebrada sin nombre. Se encuentra desprovista de vegetación y es mayormente plana; sin embargo, contiguo a las fuentes hídricas se mantiene bosque de galería y una mayor pendiente. Colinda al este con un terreno donde se pretende instalar la planta de asfalto, según lo indicado por personal de la Dirección Regional de Veraguas, cuenta con un EsIA categoría I que se encuentra actualmente en evaluación (Fotos 16 y 17).

<p>Foto. 16 Área de instalación de la planta trituradora.</p>
461956.75 m E 884679.28m N

- El área donde se instalará la planta de trituración y las zonas donde se extraerá el material no metálico mantiene bosque de galería, vegetación herbácea y algunos árboles dispersos, por lo que se debe cumplir con lo dispuesto en la Ley Forestal y la servidumbre de protección del cuerpo hídrico.

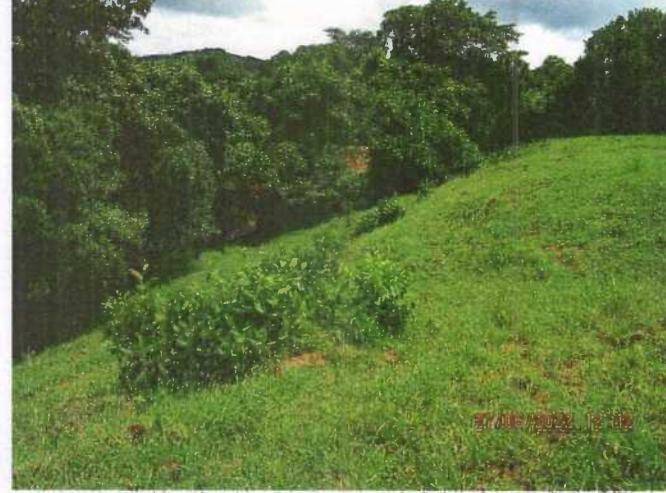
<p>Foto. 17 Diferencia de inclinación en la topografía del área de instalación de la planta trituradora y bosque de galería del río Tribique</p>
