Panamá, 27 de julio de 2022
DICOMAR-503-2022

INFORME TÉCNICO DICOMAR N° 067-2022
Estudio de Impacto Ambiental, Categoría III

“REHABILITACIÓN DE LAS CALLES DE ISLA COLÓN Y CONSTRUCCIÓN DE LA CIRCUNVALACIÓN COSTERA LA FERIA - BOCA DE DRAGO – PLAYA BLUFF - PLAYA PAUNCH, SISTEMA DE BOMBEO Y REMOZAMIENTO DEL PARQUE SIMÓN BOLÍVAR, PROVINCIA DE BOCAS DEL TORO”

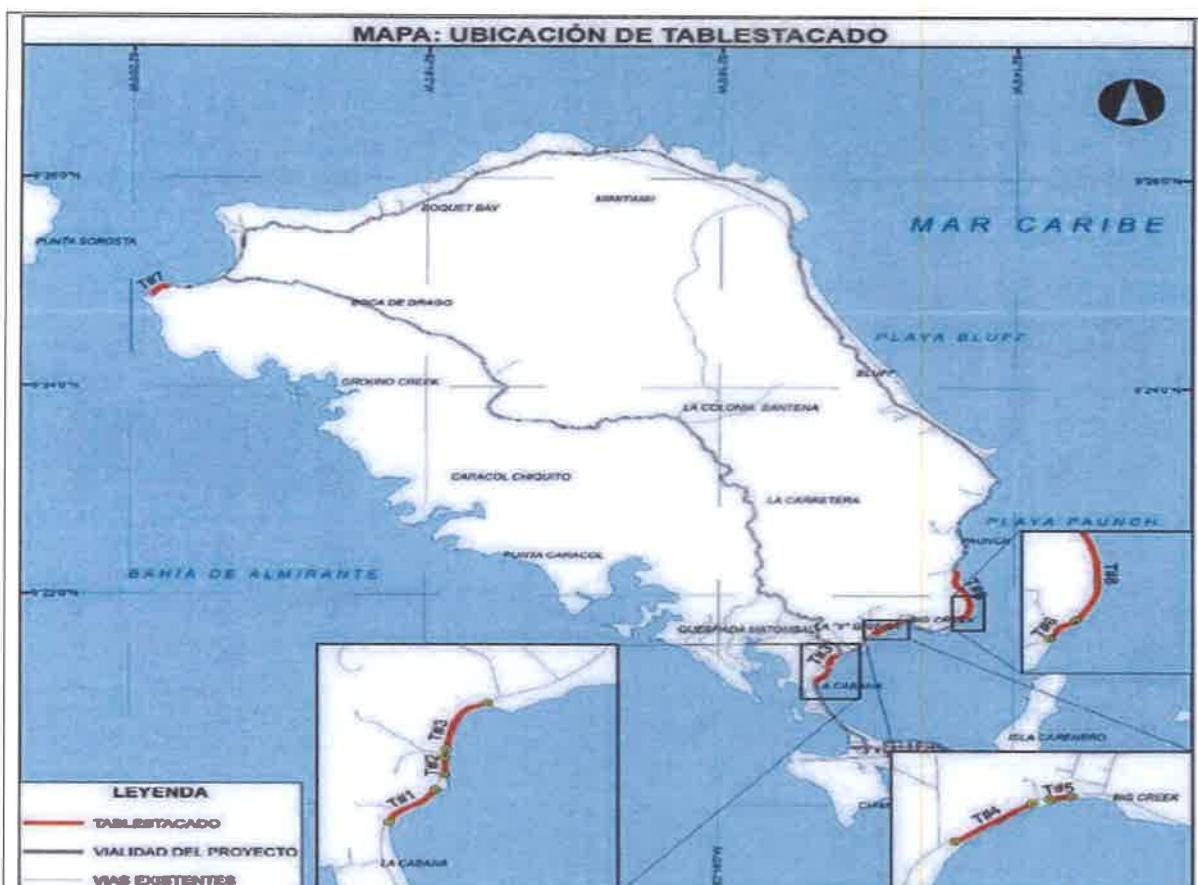
El Tramo de calle de La Feria a Playa Paunch presenta una serie de socavaciones producto del oleaje. Es evidente la necesidad de la protección costera por lo que el proyecto mejoraría las condiciones de la vía existente.

Imagen 3. Se observan los ocho puntos críticos de la vialidad que presentan erosión y se colocará tablaestacado de PVC.

- No se debe interrumpir de ninguna manera, el flujo hídrico en las áreas de humedales marinos costeros.
- El tamaño del enrocado, posterior al tablaestacado, debe ir de acuerdo al oleaje, para que no ocurran perdidas de material, como lo ocurrido con los gaviones establecidos anteriormente y su rodadura pudiera afectar a los corales cercanos.

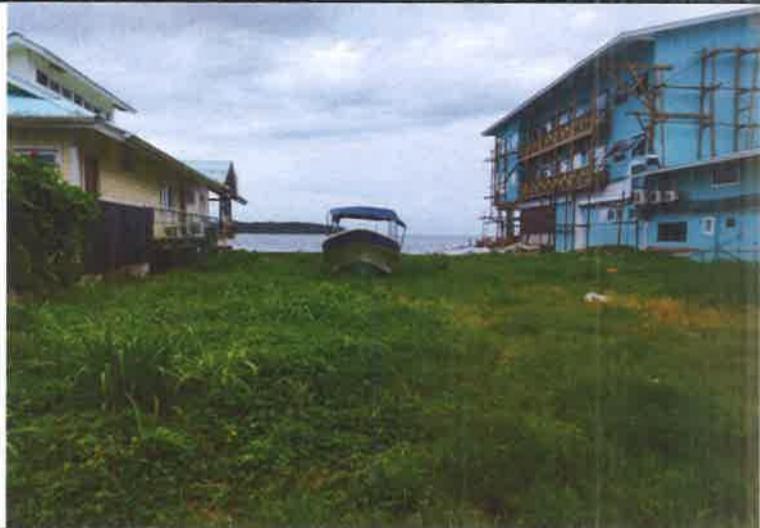
Foto 1. Sitio para ubicación de Estación de bombeo Norte.

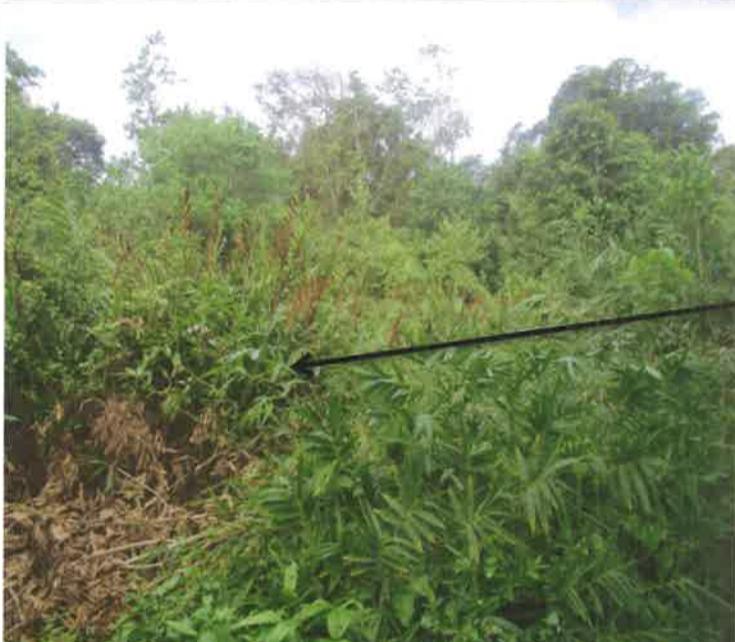
En la inspección realizada el día 6 de julio de 2022, en el alineamiento propuesto en Playa Bluff se observó la presencia de manglar y helecho de manglar, al igual en ciertas quebradas en donde se instalarán cajones para el paso vehicular.

Foto 2. Presencia de Mangle Negro (*Avicennia germinans*) y helecho Negra Jorra (*Acrostichum aureum*) que se ubican en la trayectoria del alineamiento propuesto en el sector de Playa Bluff y los cuales se observaron en buen estado.

- Calcular el área de ecosistema de manglar (en coordenadas UTM WGS-84) en unidad de medida de hectárea que será afectado por el alineamiento propuesto, tomando en cuenta no solo los árboles, se debe incluir regeneración y especies asociadas, sin discriminar en base al DAP.
- Dimensionar en el diseño de la carretera los sitios donde se harán los drenajes pertinentes para garantizar el intercambio del agua entre las áreas de humedales y manglares para evitar zona anegada que afecten la vegetación circundante y eviten inundaciones, de tal manera que se mantenga la conectividad con el sector marino.
- Aclarar si las actividades propuestas en este EsIA involucran afectación a corales, indicando como será esa afectación, cual será el lugar y la superficie a afectar.
- Definir concretamente que incluye el proceso de rescate de corales, indicado en el Plan de Manejo Ambiental.

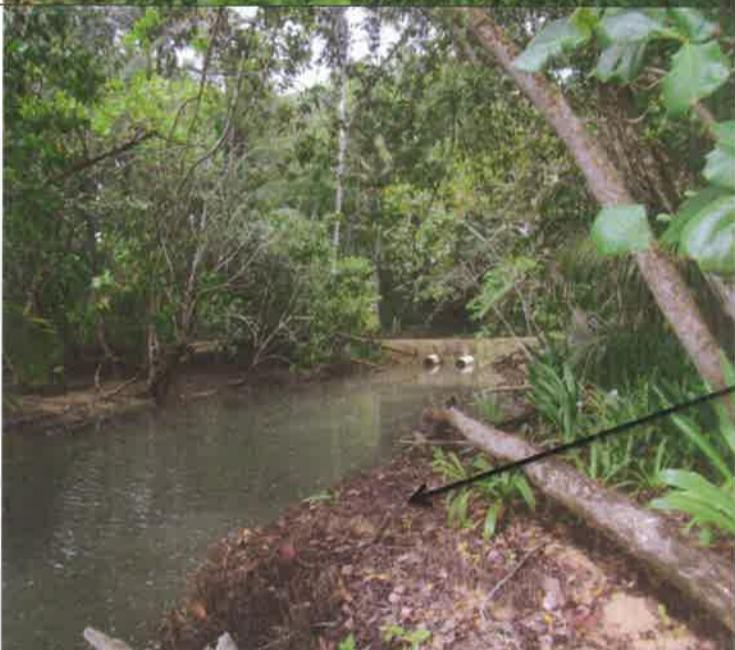
Foto 3. Presencia de neumatóforos (raíces) de mangle negro a orilla de quebrada por donde pasará alineamiento.

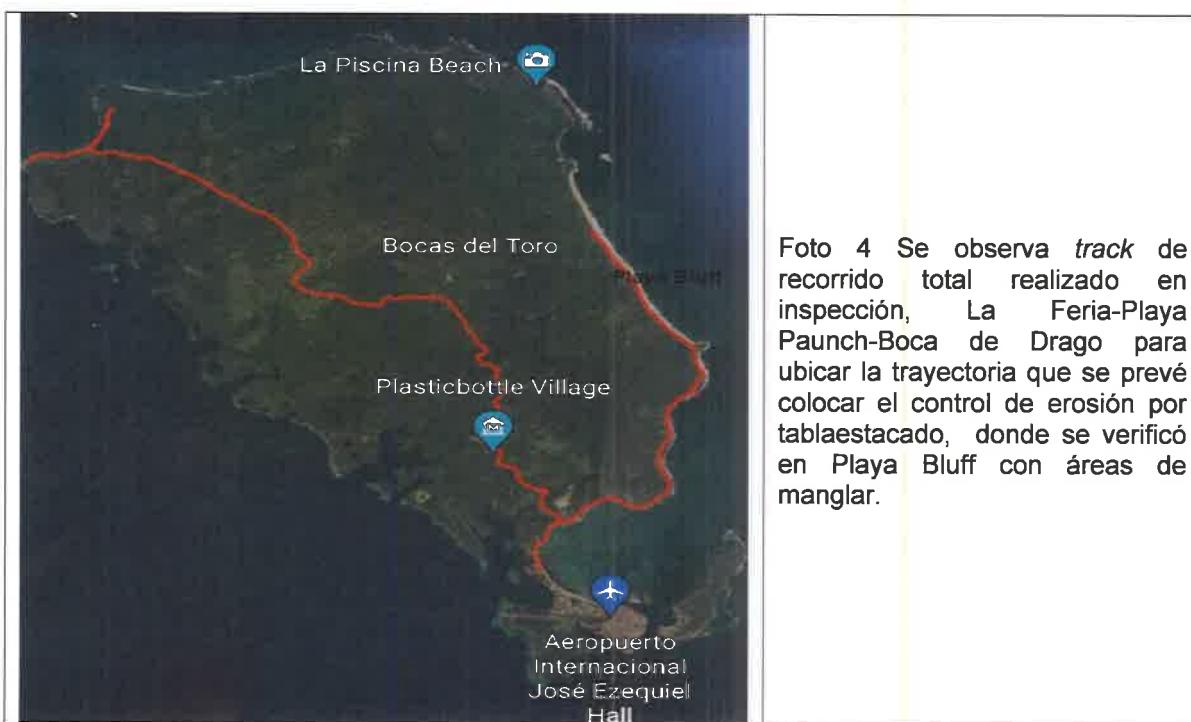
Foto 4 Se observa track de recorrido total realizado en inspección, La Feria-Playa Paunch-Boca de Drago para ubicar la trayectoria que se prevé colocar el control de erosión por tablaestacado, donde se verificó en Playa Bluff con áreas de manglar.

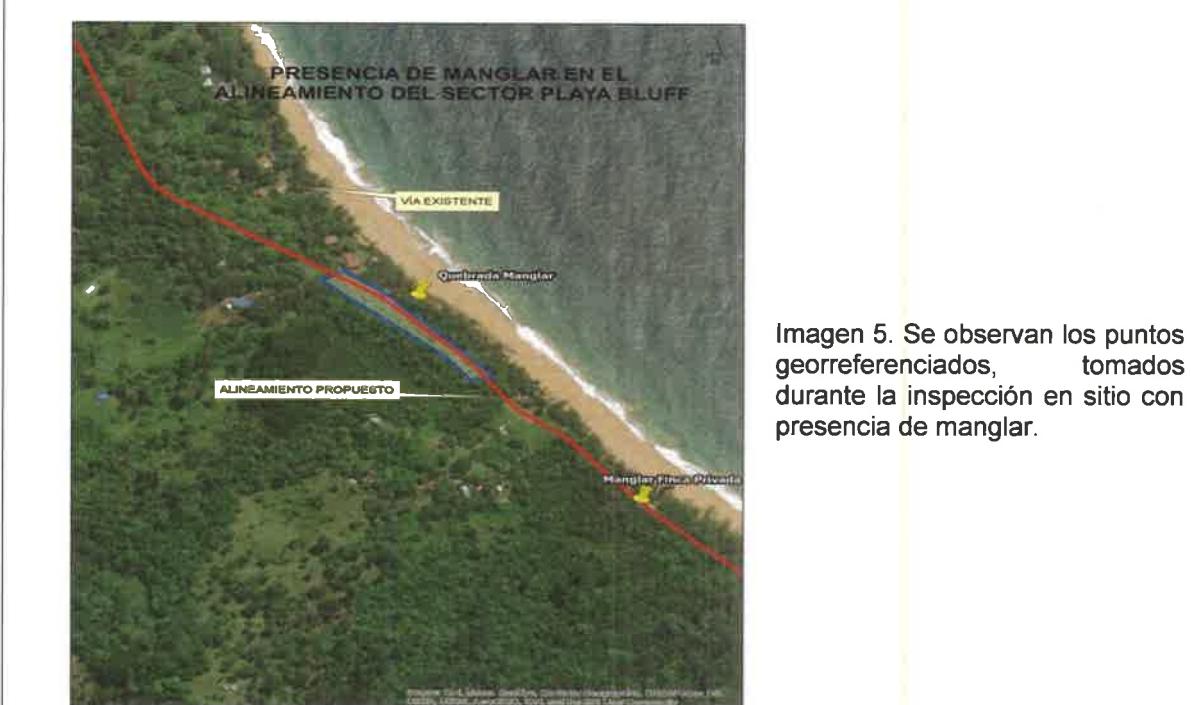
Imagen 5. Se observan los puntos georreferenciados, tomados durante la inspección en sitio con presencia de manglar.

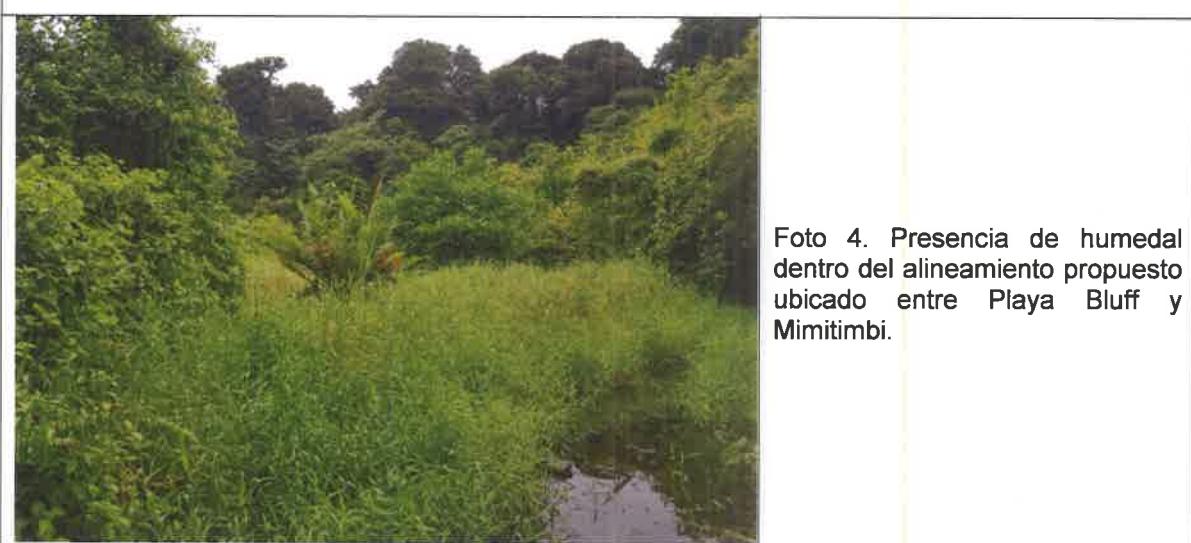
Foto 4. Presencia de humedal dentro del alineamiento propuesto ubicado entre Playa Bluff y Mimitimbi.
