ANEXO 1 – Verificación del Flujo de Fondos e indicadores viabilidad socioeconómica y ambiental del proyecto “PLAZA COMERCIAL GIRASOL”, a desarrollarse en el corregimiento de Buena Vista, distrito de Colón, provincia de Colón

INFORME TÉCNICO DE EVALUACIÓN DE ESTUDIO DE IMPACTO AMBIENTAL

INFORME TÉCNICO DE INSPECCIÓN No. 020-2022.

Proyecto:	PLAZA COMERCIAL	GIRASOL	II
Promotor:	INVERSIONES J&C 2018, S.A		
Localización del Proyecto:	SECTOR DE EL GIRAL, CORREGIMIENTO DE BUENA VISTA, DISTRITO DE COLÓN, PROVINCIA DE COLÓN.		
Fecha de inspección:	6 DE JULIO DE 2022.		
Fecha del Informe:	6 DE JULIO DE 2022.		
Participantes día 12 de Abril del 2022:	MiAMBIENTE Miguel Gómez/ SEEIA Yinette Velásquez/ SF Doris Lucero / SSH Aranxa Rodríguez/ DEIA Lesly Flores/ DEIA PROMOTOR Noris Toribio/ Consultora Daniel Pareja/ Consultor AUTORIDAD DEL CANAL DE PANAMÁ Samuel Gutiérrez / Evaluador

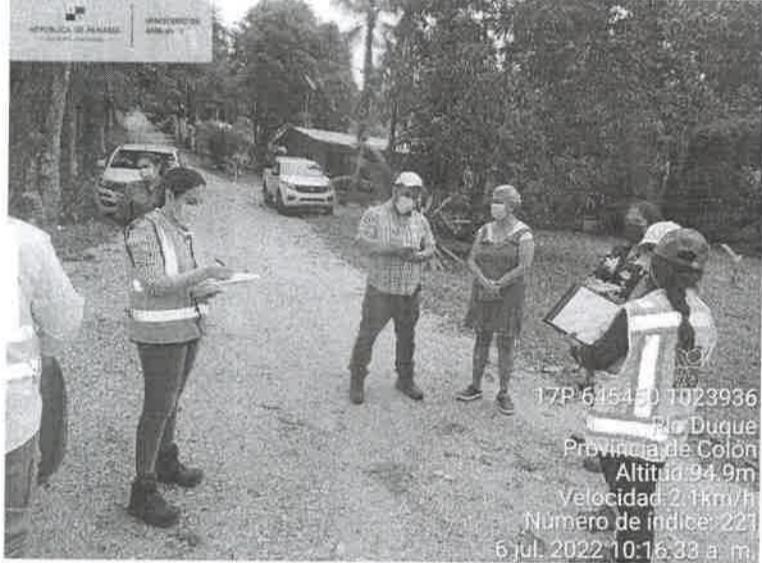
<p>17P 645450 1023936 Río Duque Provincia de Colón Altitud: 94.9m Velocidad: 2.1km/h Número de índice: 227 6 jul. 2022 10:16:33 a. m.</p> <p>Foto 1. Reunión previa antes del recorrido entre funcionarios de Miambiente, ACP y Consultores.</p>
<u>645453</u> m E <u>1023941</u> m N

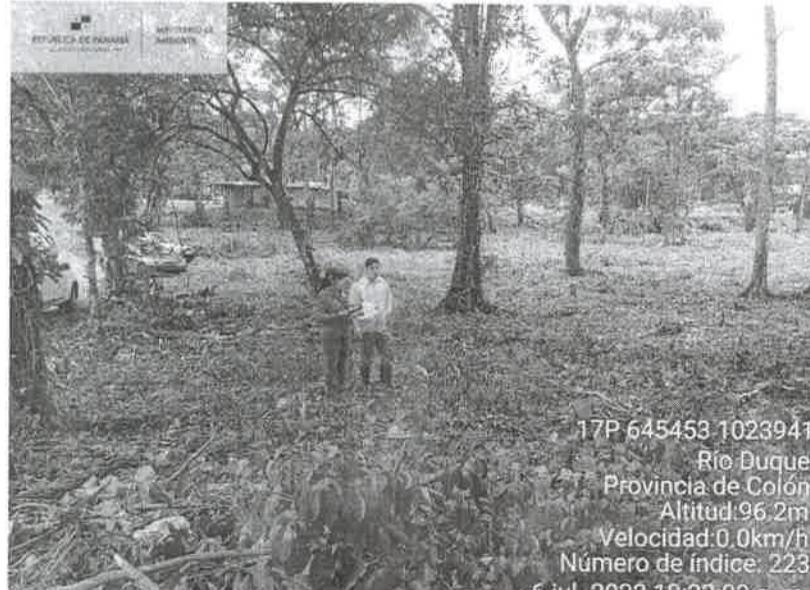
<p>17P 645453 1023941 Río Duque Provincia de Colón Altitud: 96.2m Velocidad: 0.0km/h Número de índice: 228 6 jul. 2022 10:23:02 a. m.</p> <p>Foto 2. Parte central del área del proyecto, donde se observa gramínea cortada a machete y los árboles dispersos.</p>

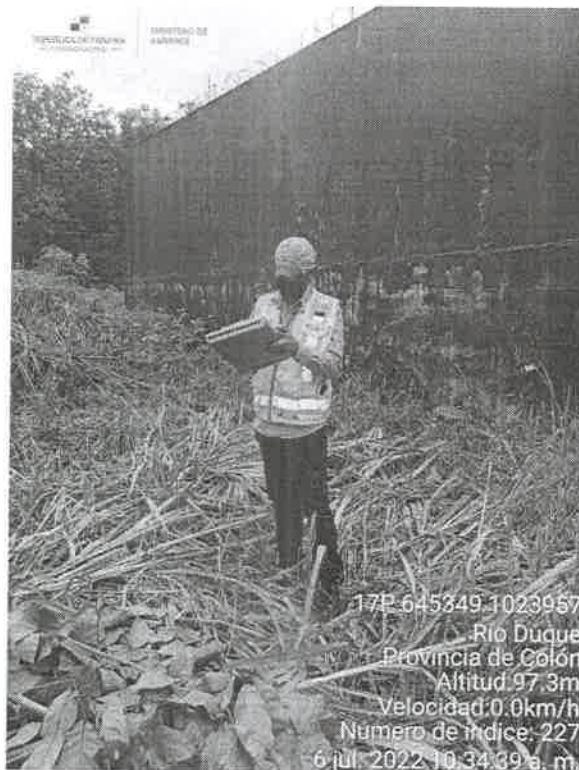
646179 m E
1020163 m N

Foto 3. Parte lateral del terreno que colinda con un muro de la empresa EcoKlean.

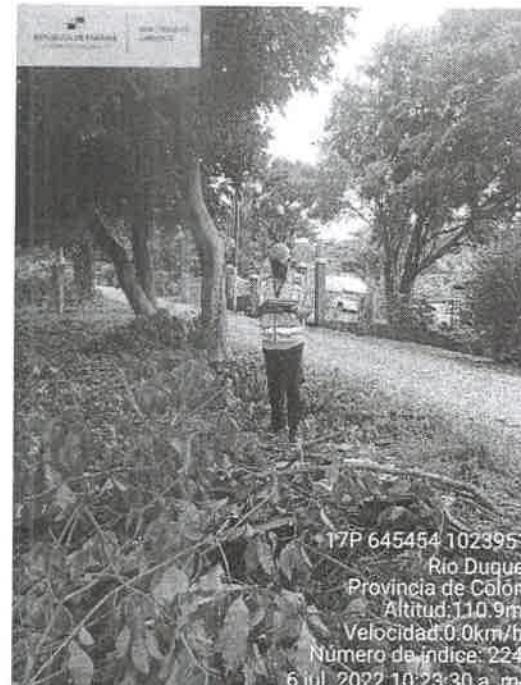
645454 m E
1023951m N

Foto. 4. Parte lateral del área del proyecto que colinda con un camino existente.

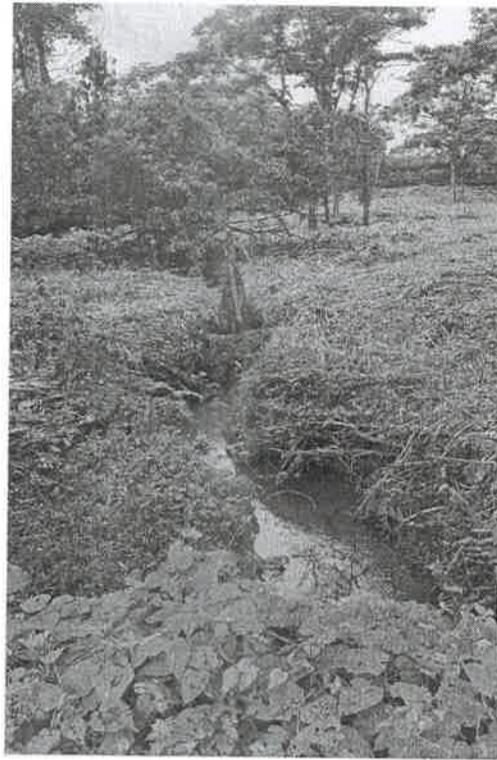
646177 m E
1020173 m N

- En cuanto a la vegetación dentro del área del proyecto se observó árboles dispersos y gramíneas cortadas.
- Por otro lado en cuanto al recurso hídrico dentro del terreno se observó una quebrada sin nombre la cual se extiende sobre la zona frontal del terreno, próximo a la vía Transístmica.

Foto. 5. Cuerpo de agua que atraviesa el polígono en dirección frontal al terreno.

- El área del proyecto solo presenta un componente ambiental de alta significancia, el cual es la quebrada Sin Nombre.
- En el área del proyecto se percibieron olores muy desagradables, posiblemente provenientes de las empresas cercanas.
- El proyecto es colindante con la empresa EcoKlean, la carretera Transístmica y un camino existente.
