DEPARTAMENTO DE EVALUACIÓN DE ESTUDIOS DE IMPACTO AMBIENTAL
INFORME TÉCNICO DE INSPECCIÓN No. 023-2022

Proyecto:	CONSTRUCCIÓN DE LA LÍNEA DE DISTRIBUCIÓN ELÉCTRICA PARA LA PLANTA POTABILIZADORA JOSÉ G. RODRÍGUEZ	Categoría:	II
Promotor:	INSTITUTO DE ACUEDUCTOS Y ALCANTARILLADOS NACIONALES		
Representante Legal:	JUAN ANTONIO DUCRUET		
Localización del Proyecto:	CORREGIMIENTOS DE NUEVO EMPERADOR, BURUNGA, ARRAIJÁN CABECERA, DISTRITO DE ARRAIJÁN, PROVINCIA DE PANAMÁ OESTE		
Fecha de inspección:	24 DE JUNIO DE 2022		
Fecha del Informe:	30 DE JUNIO DE 2022		
Participantes:	<p>Jaisseth González – Instituto de Acueductos y Alcantarillados Nacionales Daniela García – Instituto de Acueductos y Alcantarillados Nacionales Carlos Candanedo - ACCIONA José Ma. Esteban - ACCIONA Juan De Andrade - MOP Denis González – PM (IDAAN) José Adames – PM (IDAAN) Jhony Jaén – PM (IDAAN) Hilario Rodríguez – Sección de Evaluación, Regional MiAmbiente Panamá Oeste Johana Castillo - Regional MiAmbiente Panamá Oeste Ernesto Brown - Regional MiAmbiente Panamá Oeste Miguel Ríos - Sección de Hídrico Regional MiAmbiente Panamá Oeste Isaac Espinosa - Sección de Áreas Protegidas y Biodiversidad Regional MiAmbiente Pan

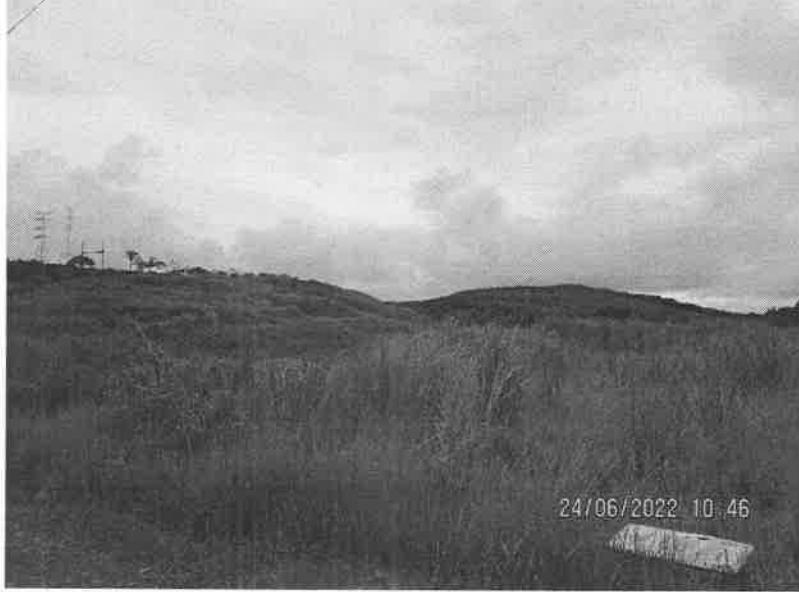
<p>Foto 1. Zona escarpada por donde pasará la zanja de la línea</p>
644193.00 m E 992800.00 m N

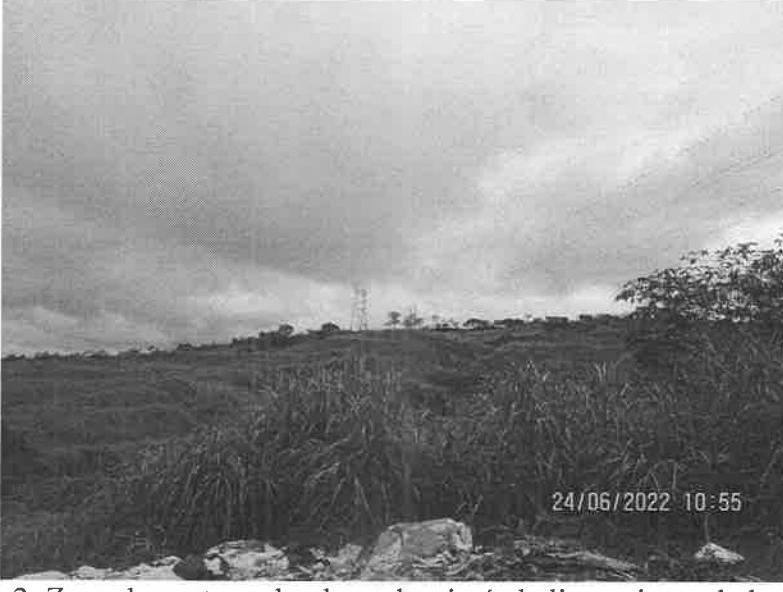
Durante el recorrido se verificaron zonas escarpadas y zonas rocosas. En la zona rocosa se nos indicó que la línea no pasará por allí, sino que será desviada para que no haya inconveniente para hacer las zanjas para el soterramiento.

<p>Foto 2. Zona de cantera, donde se desviará el alineamiento de la zanja</p>
644193.00 m E 992800.00 m N

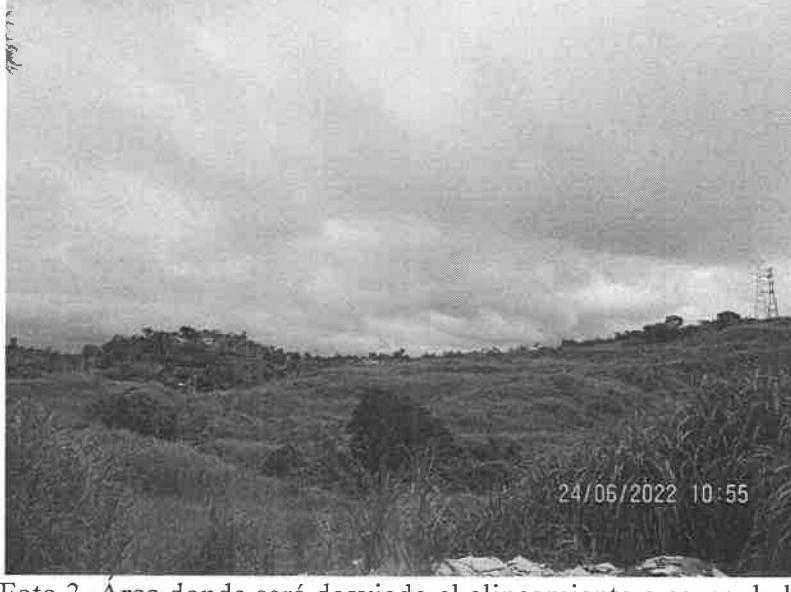
<p>Foto 3. Área donde será desviado el alineamiento a causa de la cantera.</p>

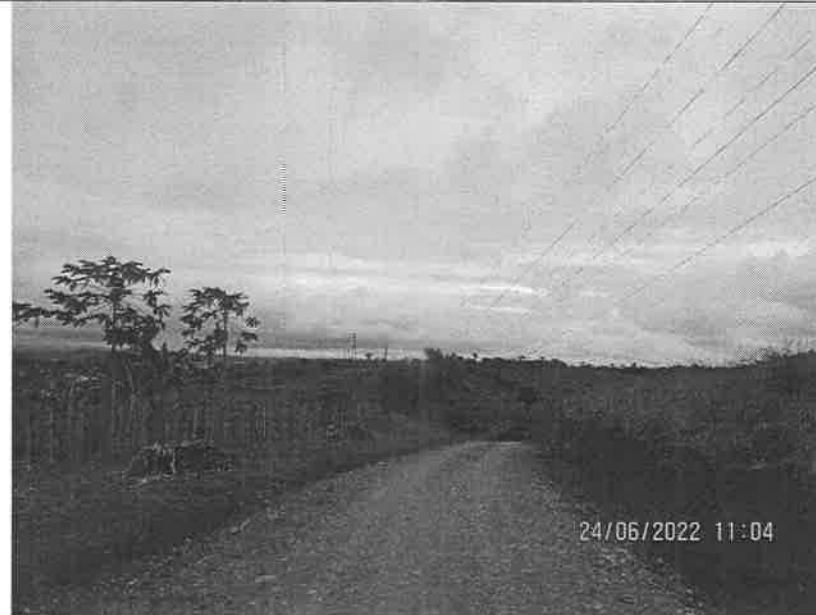
Foto 4. Vista de los caminos de acceso

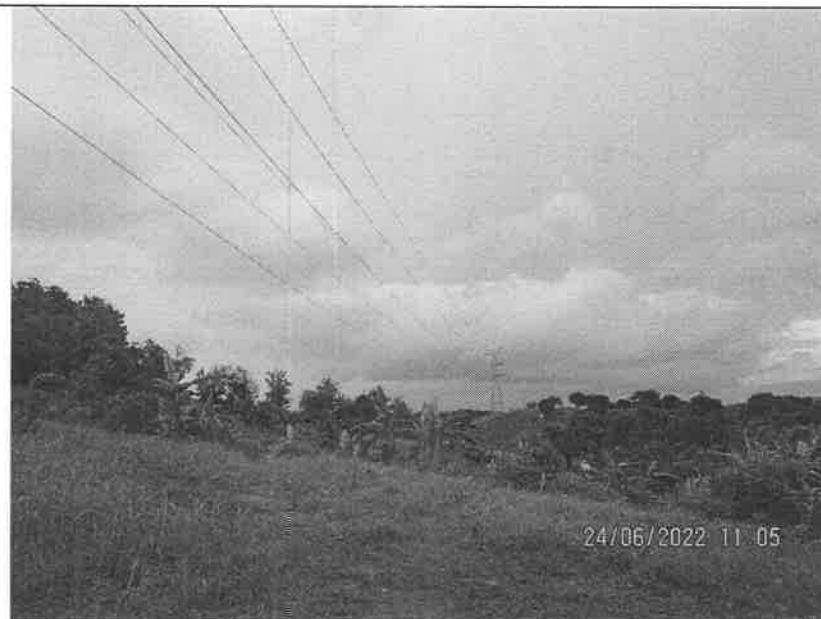
Foto 5. Área de alineamiento de la zanja que colinda con una
comunidad

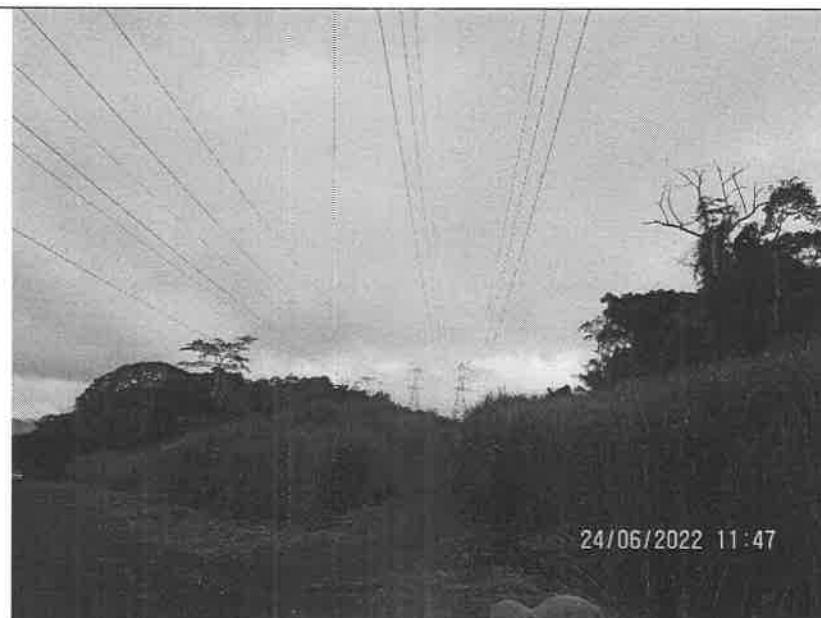
Parte del alineamiento también se ubica dentro del antiguo polígono de tiro administrado por el Ministerio de Ambiente. En esta sección se nos indicó que igualmente el alineamiento de la zanja va en paralelo con la línea de transmisión y dentro de la servidumbre establecida por ETESA.

Foto 6. Alineamiento dentro del antiguo polígono de tiro

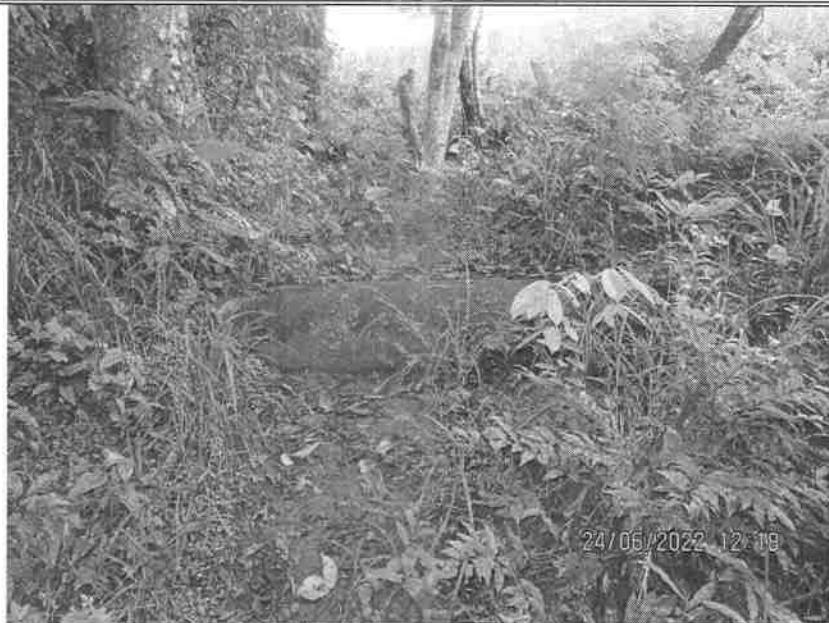
Durante el recorrido se ubicó un oleoducto que cruzaba a lo ancho de la servidumbre de la línea de transmisión, por consiguiente, se procederá a solicitar la metodología a utilizar para realizar la zanja para soterramiento en esta zona.

Foto 7. Vista del antiguo oleoducto dentro de la servidumbre de ETESA

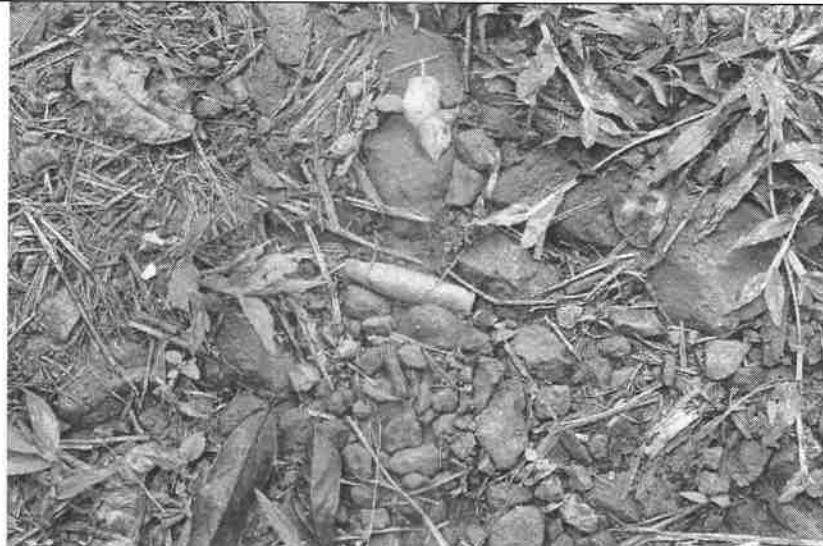
En esta misma zona a unos metros de la tubería de conducción de combustible, se ubicó el casquillo de una munición de fogeo, colindante se encontró un letrero de ETESA donde se indica que es un área contaminada con explosivos no detonados.

Foto 7. Munición de fogeo

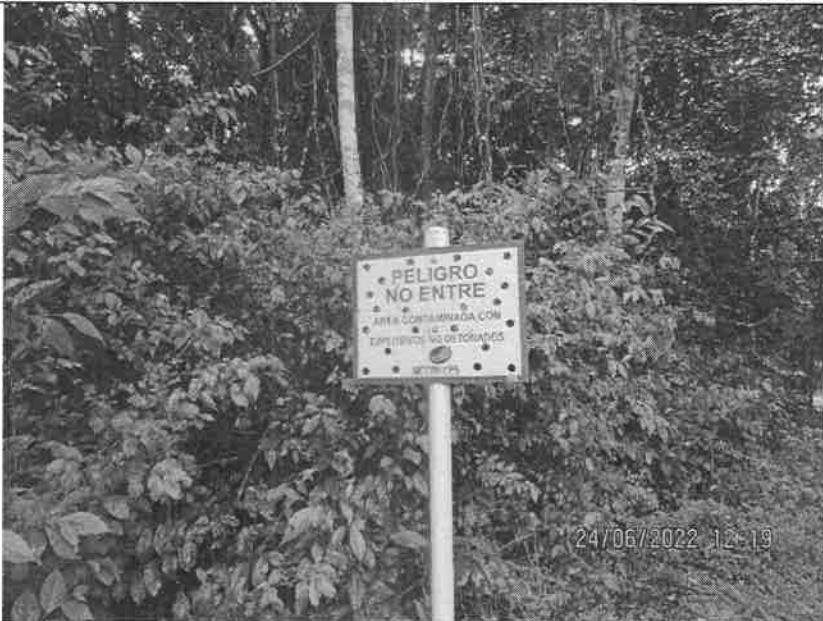
Foto 8. Letrero para señalar que es un área contaminada con explosivos no detonados

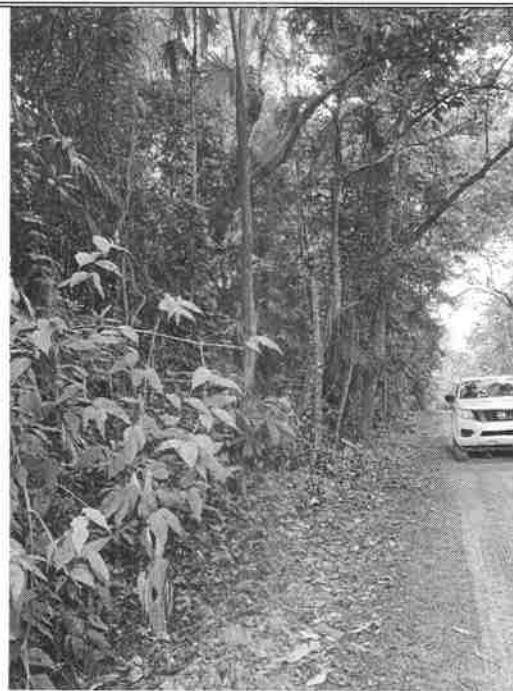
El último recorrido se realizó por la zona donde se encuentra el campamento de la planta potabilizadora, el soterramiento de la línea va a ser ubicada en el alineamiento de la vía de acceso existente, donde luego sube por un talud hasta la planta potabilizadora. Se recalcó que no se talarán árboles para ubicar la zanja del soterrado, ya que la misma se ubicará en la vía existente.

Foto 9. Sección del camino hacia la planta potabilizadora donde se soterrará la línea de distribución

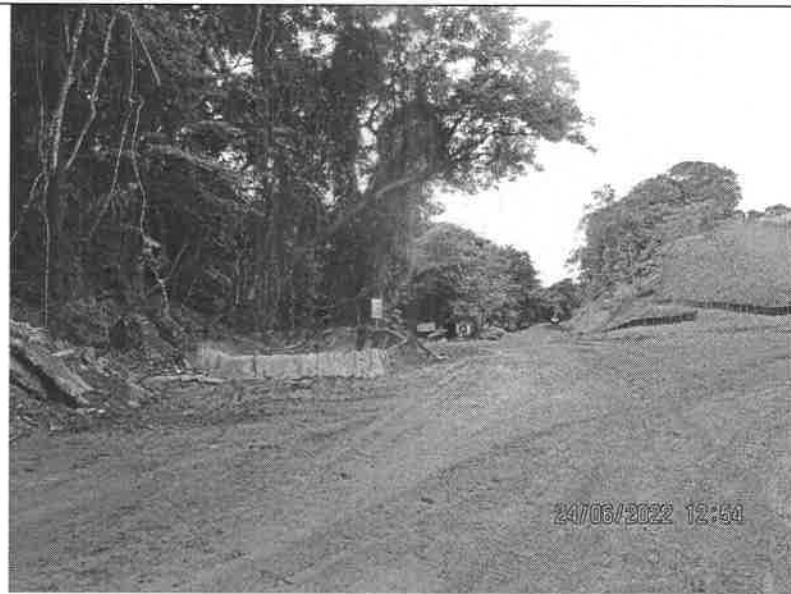
Foto 10. Sección del alineamiento donde finalizará el soterramiento para conectarse a la Planta potabilizadora
